ANEXO OBRAS
LIFE IREKIBAI (LIFE14 NAT/ES/000186)
PERMEABILIZACIÓN DE LA REGATA TXARUTA
(T.M. DE DONAMARIA)

ACCIÓN C9: PERMEABILIZACION TXARUTA

PERMEABILIZACIÓN DE LA REGATA TXARUTA (T.M. DE DONAMARIA)

RESUMEN DE LOS TRABAJOS

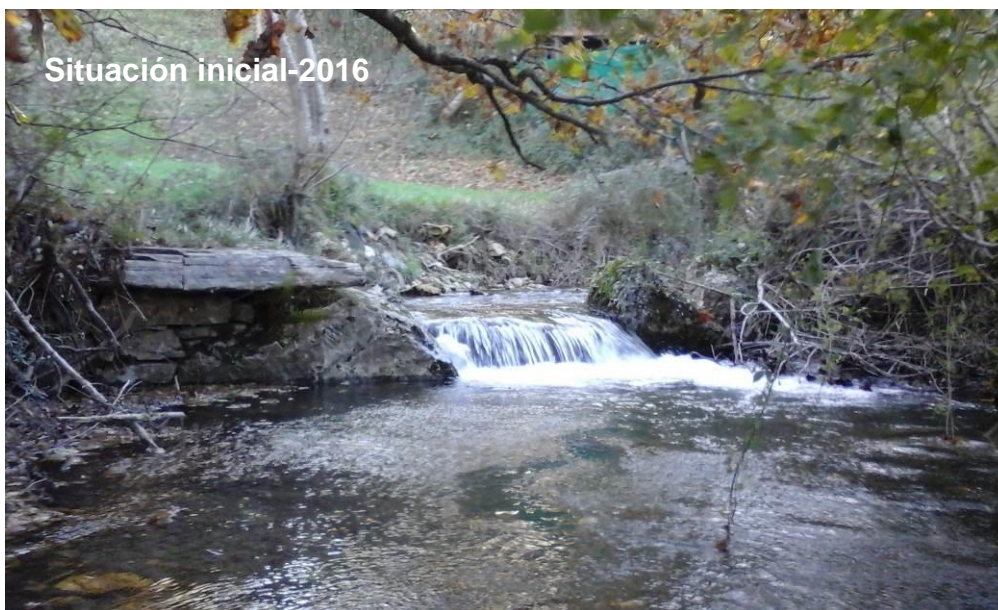
Situación inicial-2016

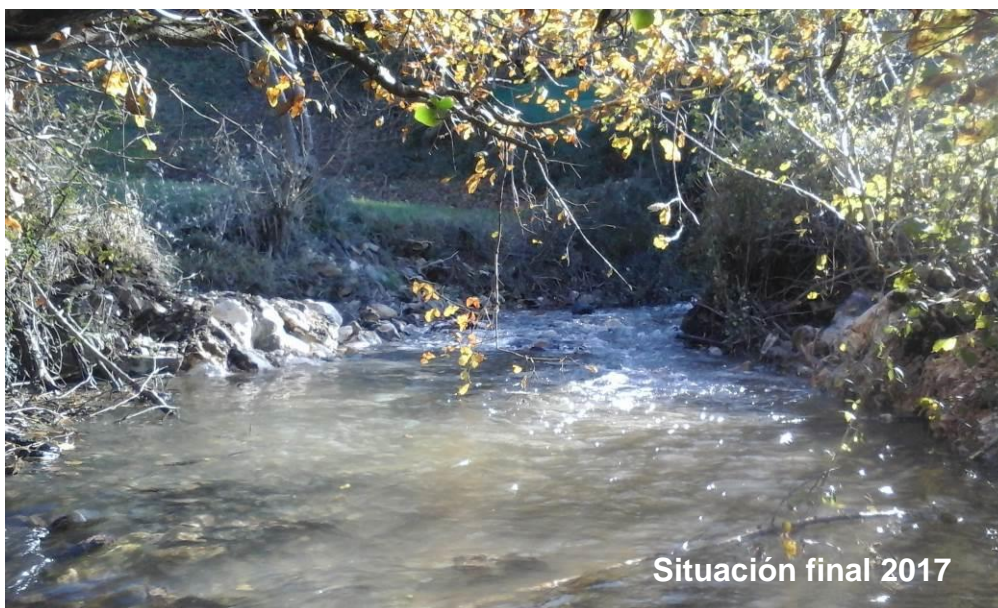
Situación final 2017

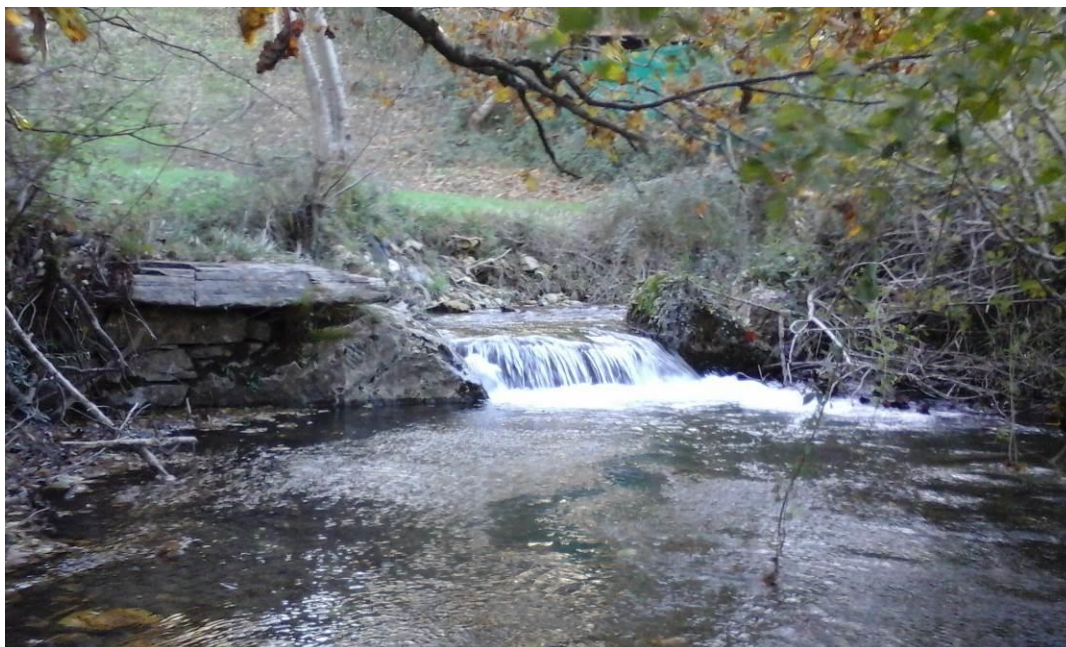
Imagen de la presa desde aguas abajo

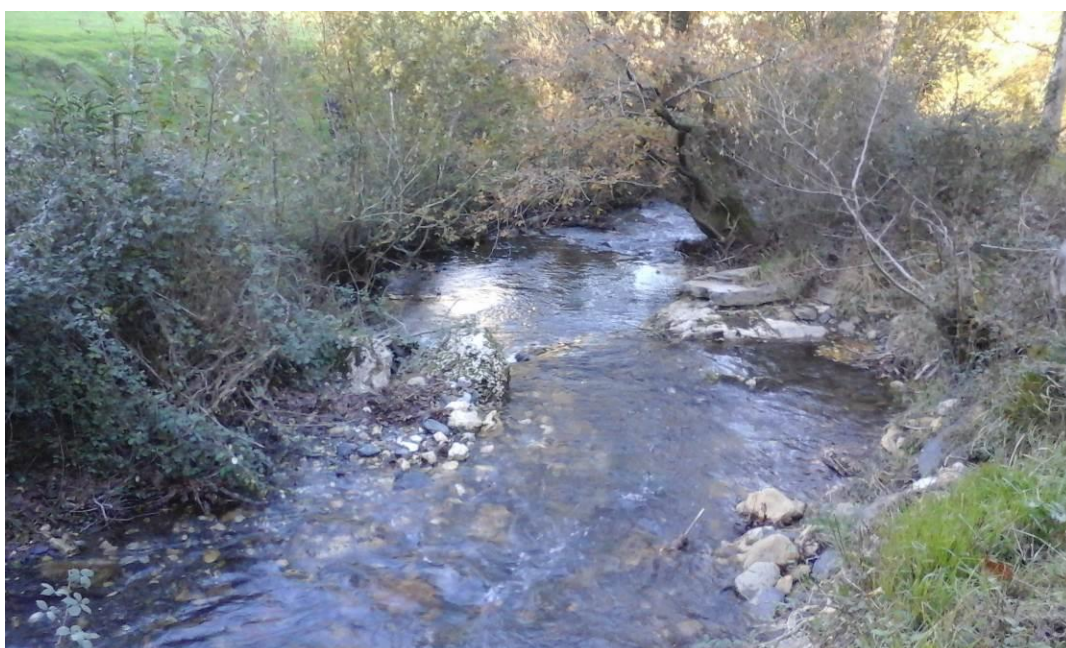
Aspecto presa desde aguas arriba

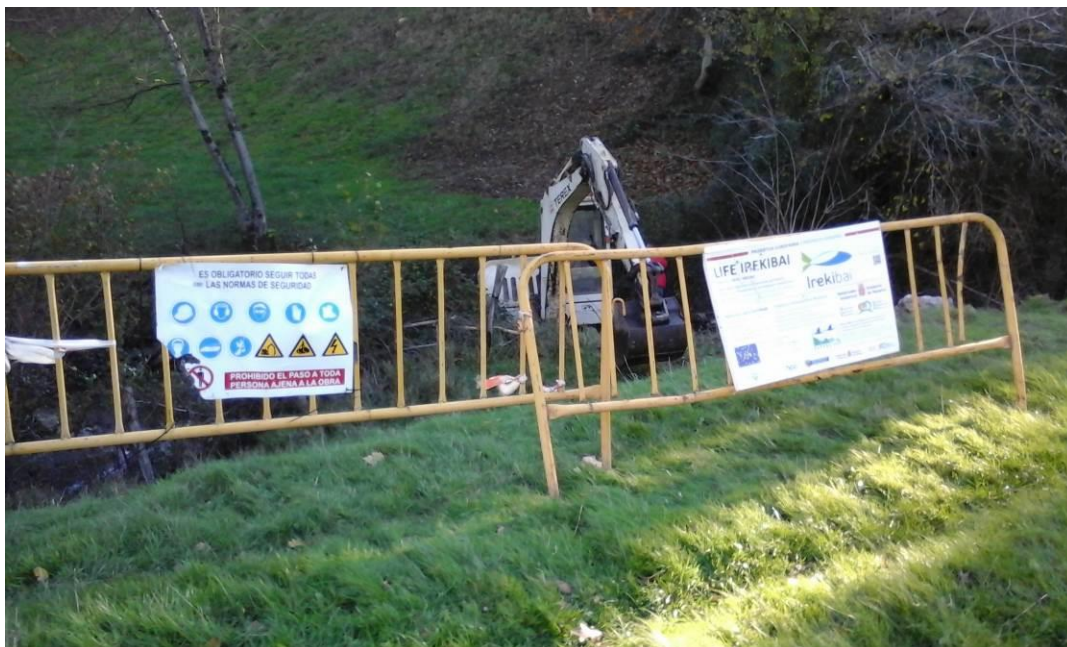
Vallado zona actuación y acceso de la maquinaria al cauce

Una vez se valló la zona de actuación, se procedió a la demolición de la presa, según se representa a continuación:

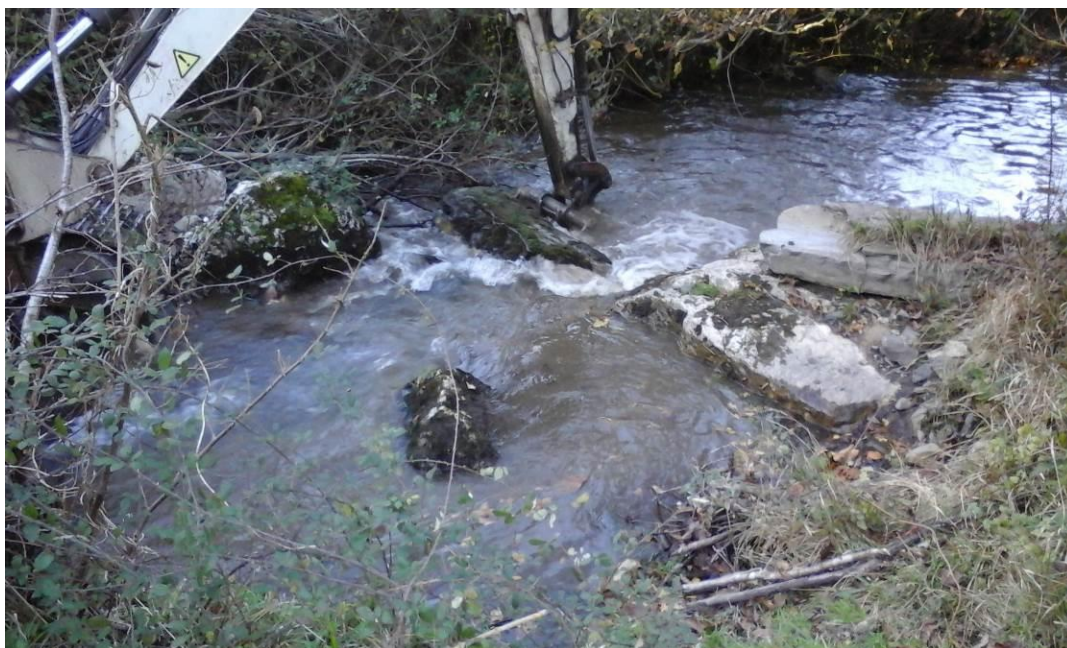
Proceso demolición presa

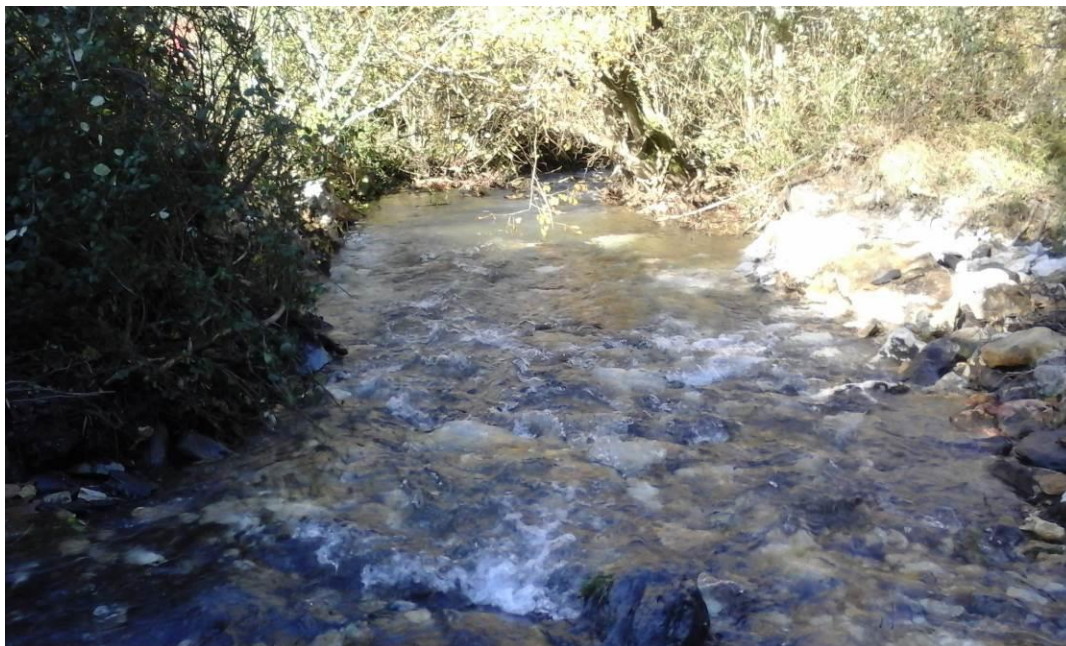
Aspecto del cauce visto desde aguas arriba de la anterior ubicación de la presa

Una vez terminada la demolición del azud, recuperando la morfología inicial de la regata Txaruta mediante el regularizado del material procedente de las obras y naturalizado el cauce, el aspecto de la zona de trabajo es:

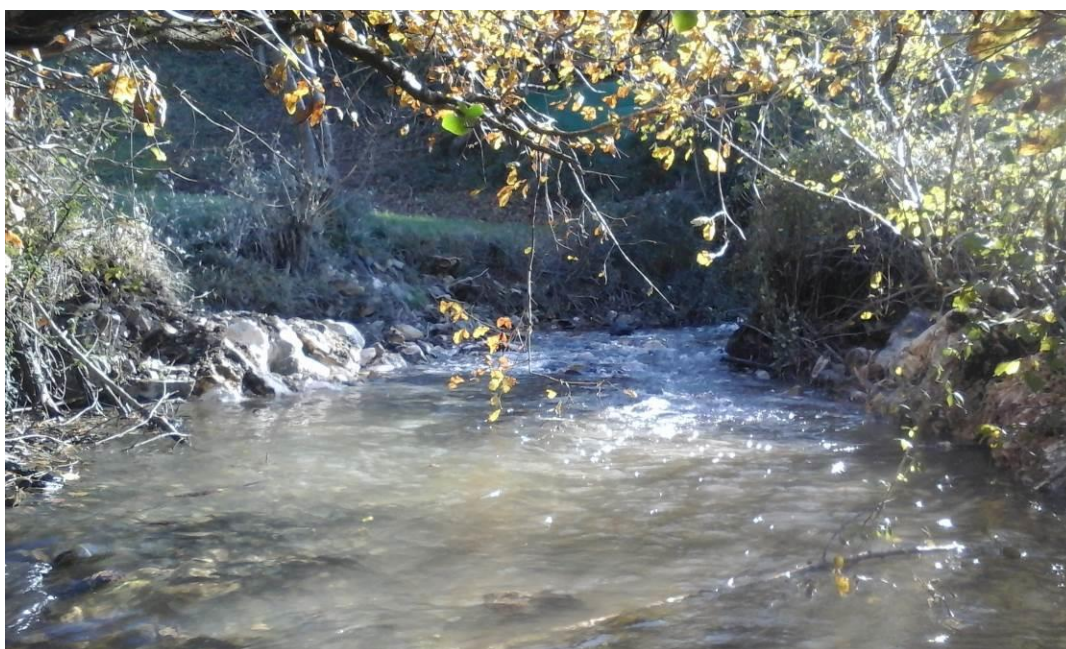
Aspecto de la regata vista desde aguas abajo de la antigua ubicación de la presa
