## LIFE14 NAT/ES/186 IREKIBAI

### DEMOLICIÓN DEL AZUD Y RESTAURACIÓN MEDIO AMBIENTAL DE LA PISCIFACTORÍA DE TRUCHAS ERREKA. 2ª FASE.

#### RESUMEN DE LOS TRABAJOS

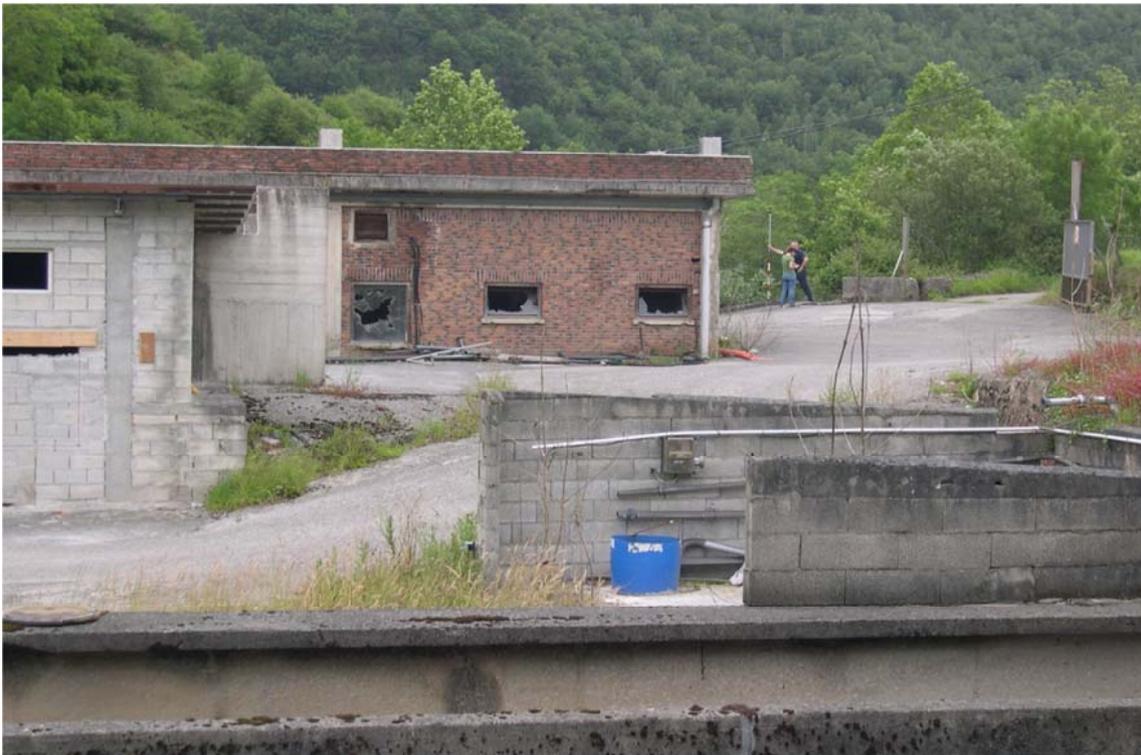
Edificios

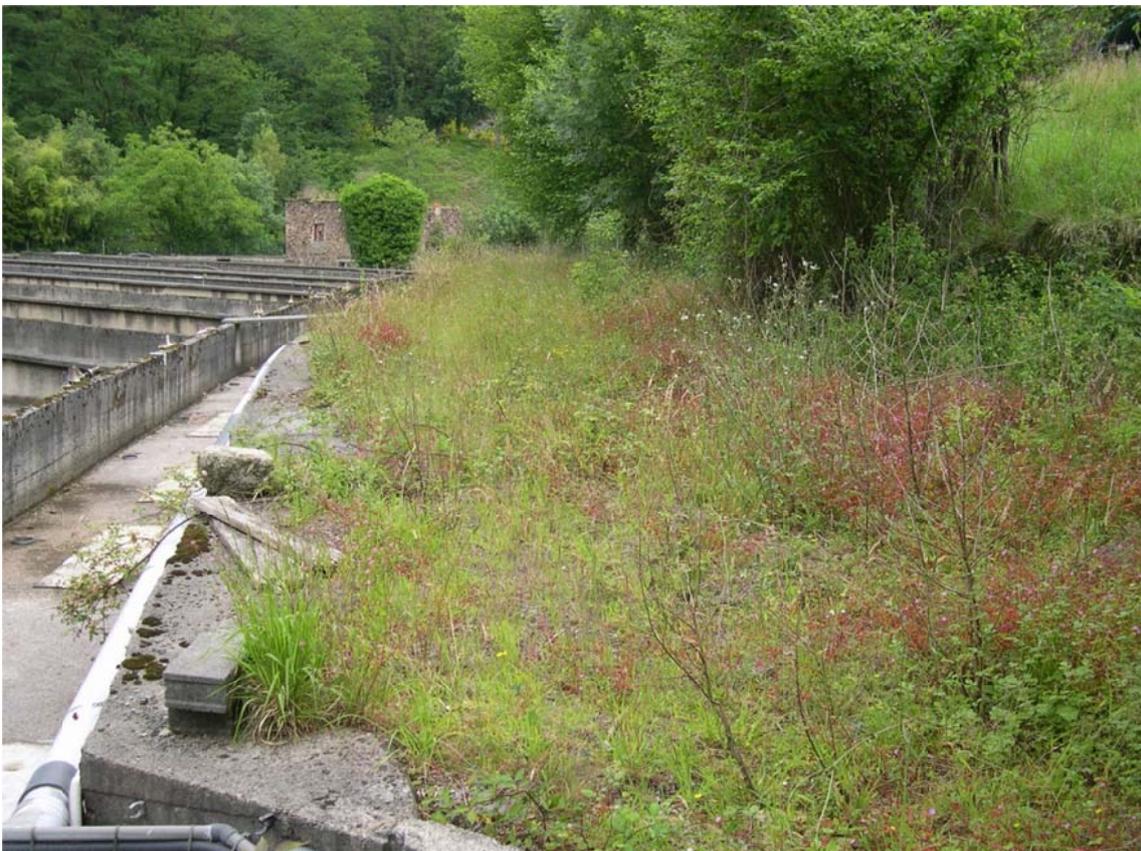
Canales y recintos de hormigón.

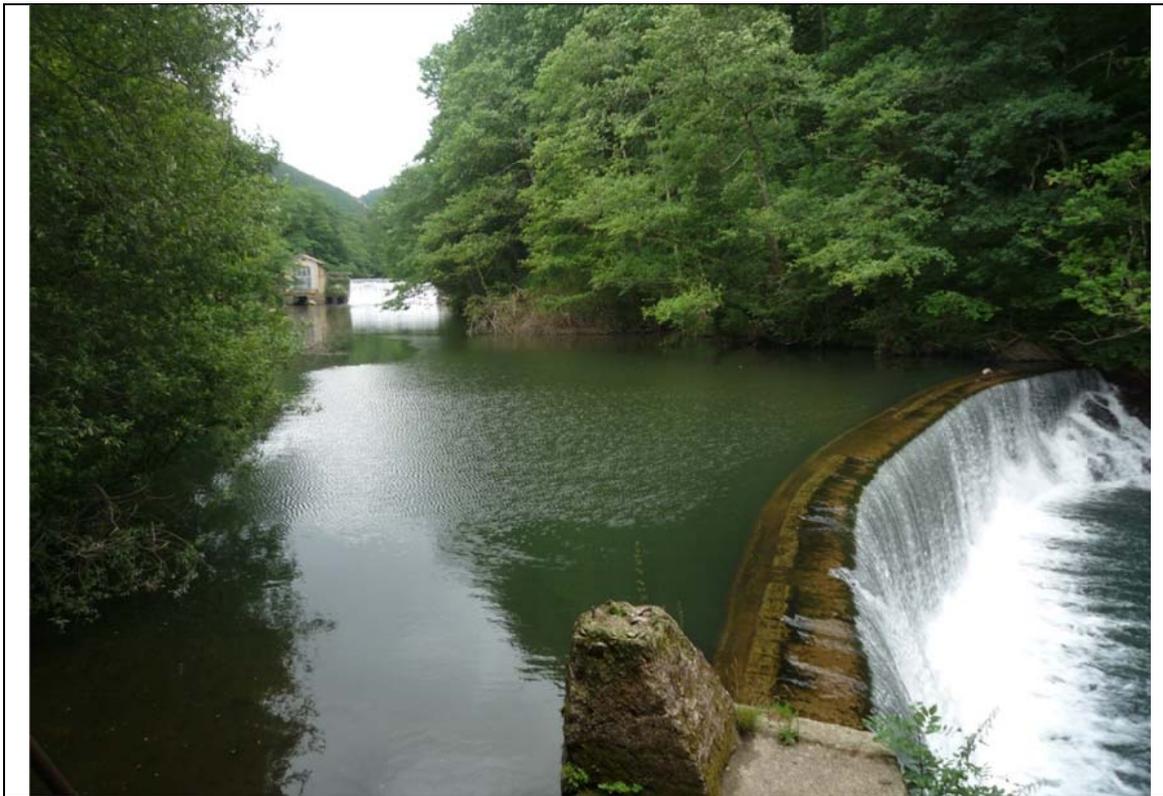
Azud de Truchas Erreka

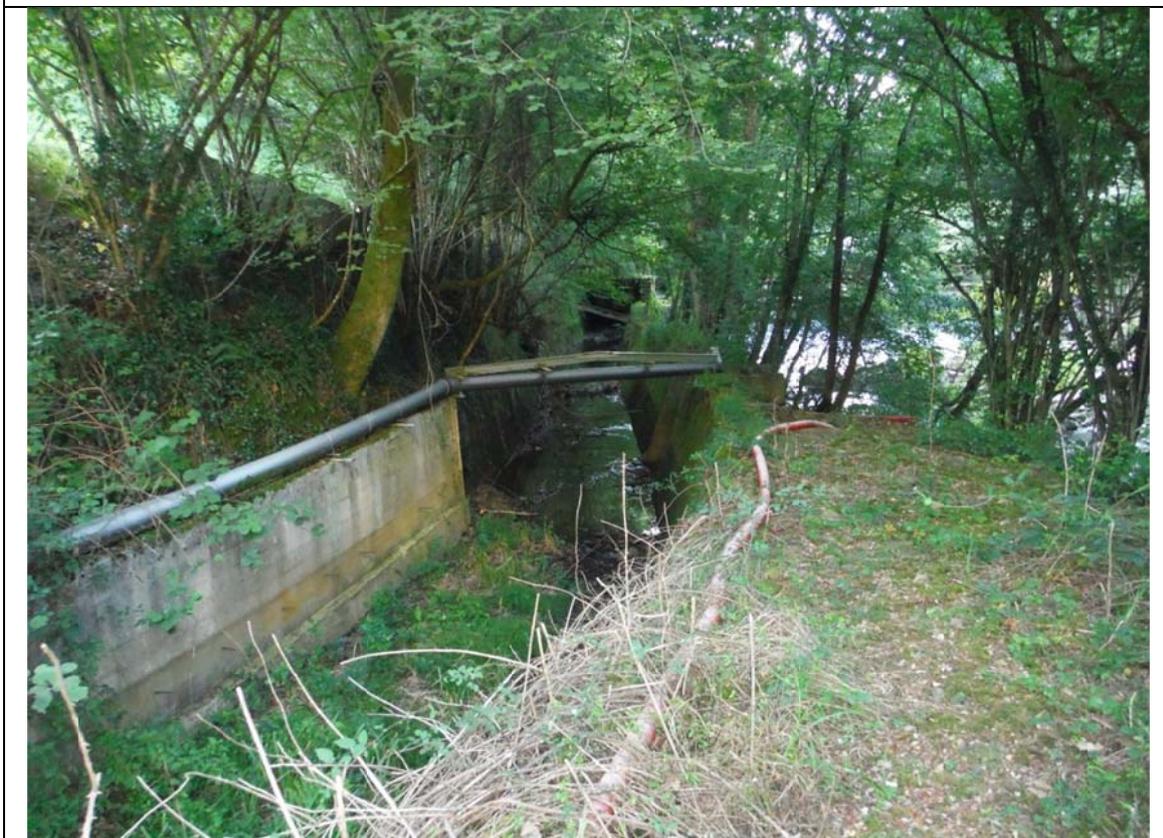
Canal que unía el azud con la piscifactoría.

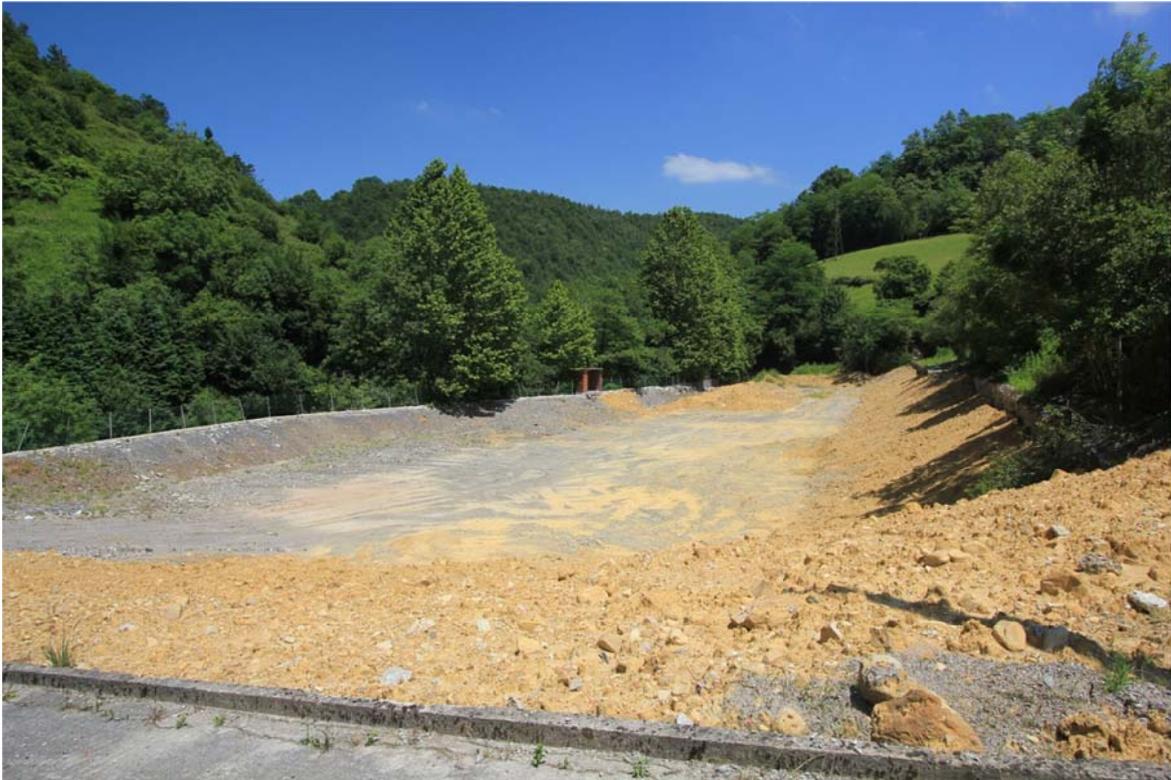
Zona situada Aguas Abajo

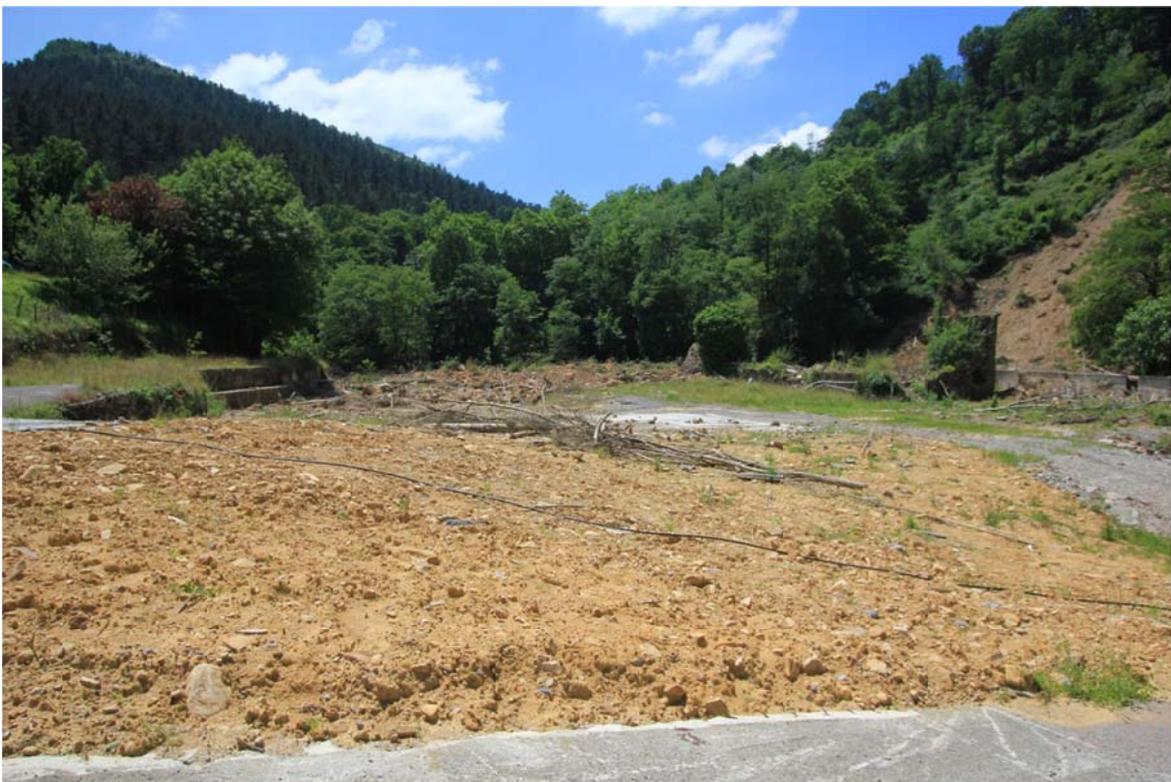
Zona Aguas Arriba, con las tierras procedentes del desprendimiento del talud en la margen izquierda.

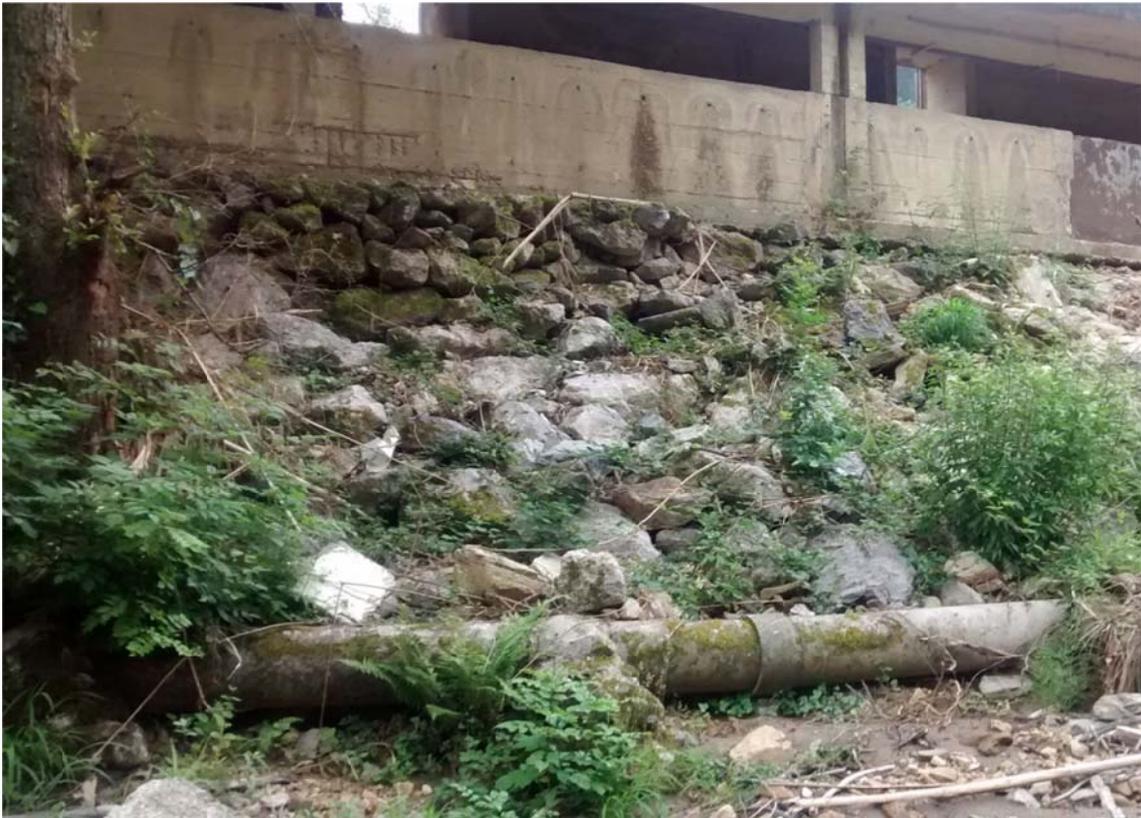
Vista desde el cauce. Muros y Canales a demoler. Tubería de fibrocemento.

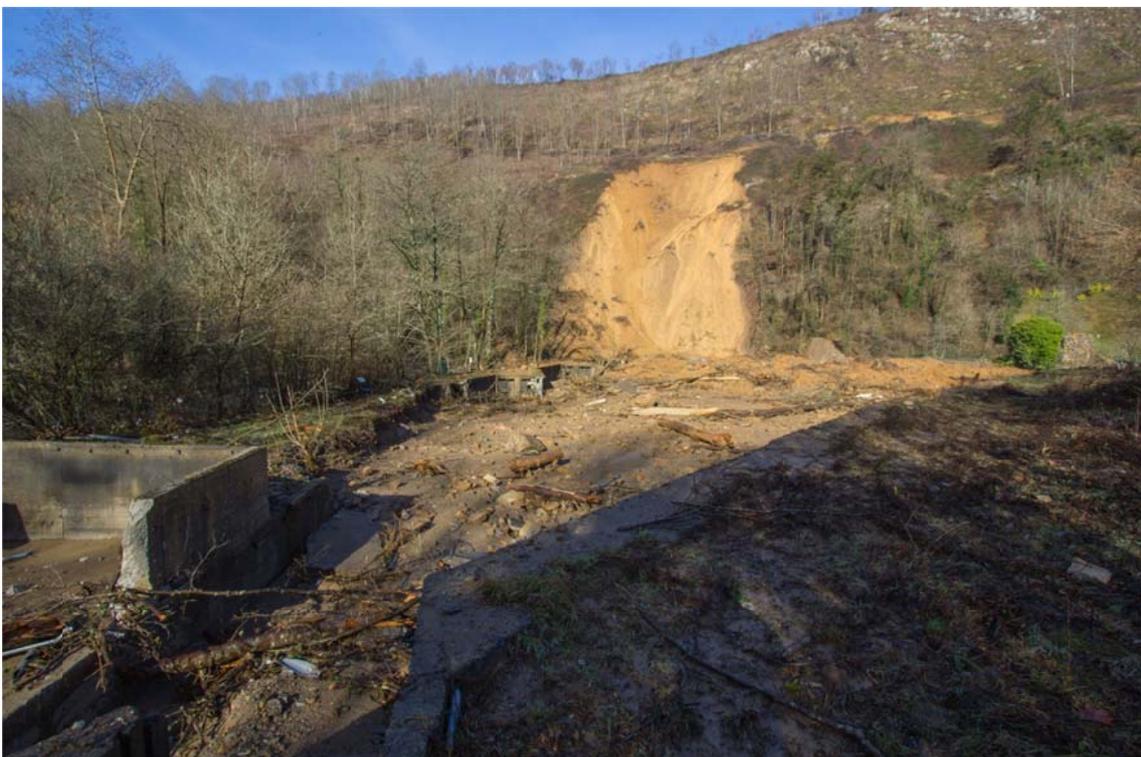
Vista desde el extremo Aguas Arriba. Desprendimiento del talud en la margen izquierda.

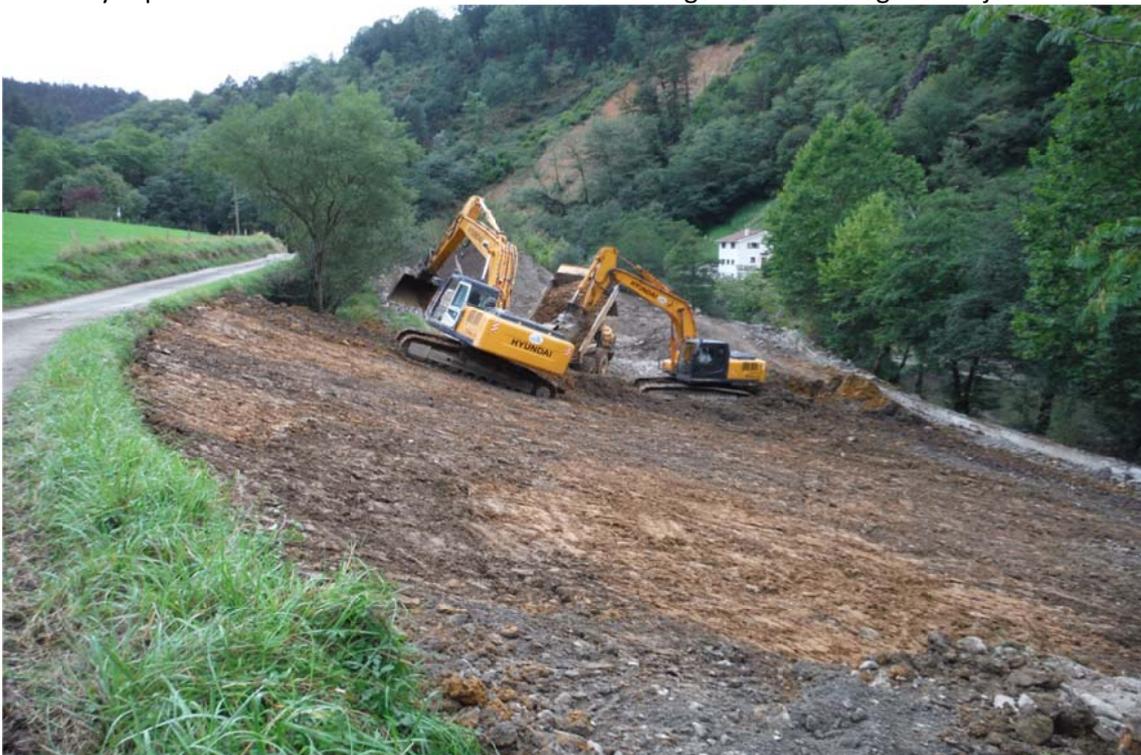
Zona aguas abajo, pendiente de retirar la tubería de fibrocemento y así terminar de actuar en la parte baja.

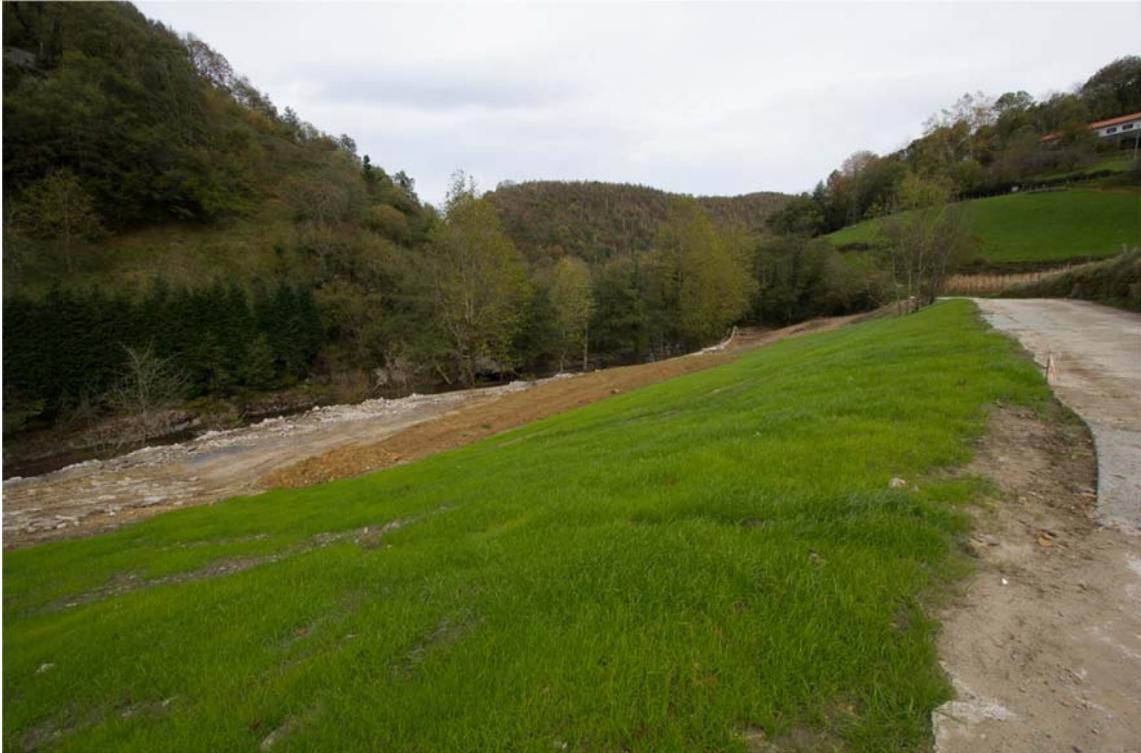
Zona aguas arriba, a falta de efectuar las plantaciones.

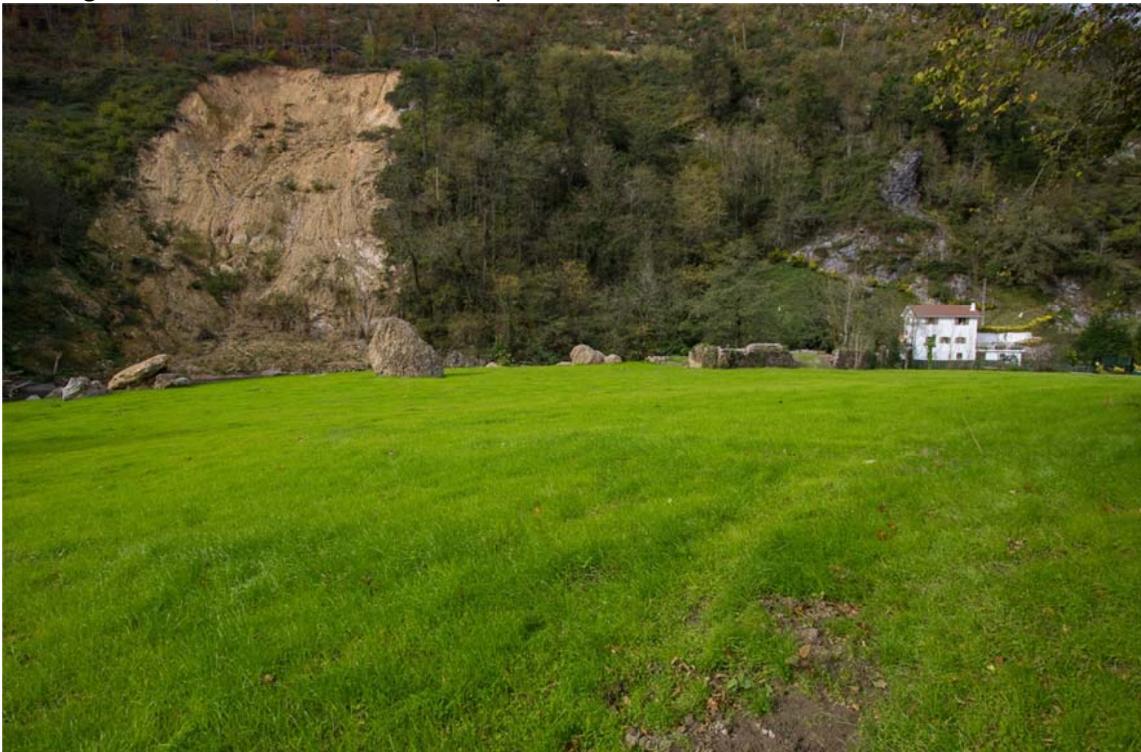
Zona aguas arriba. Talud del cauce en la margen derecha.

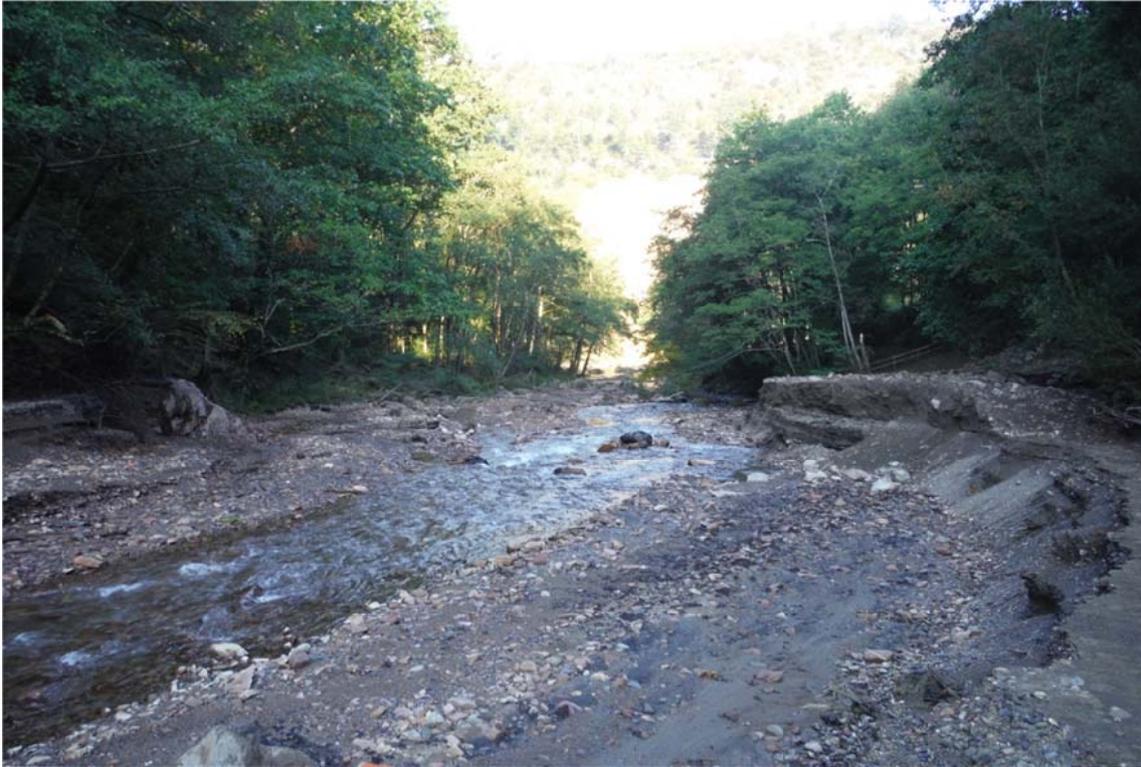
Estado del cauce en la zona del Azud 25 días después (28-09-2015)

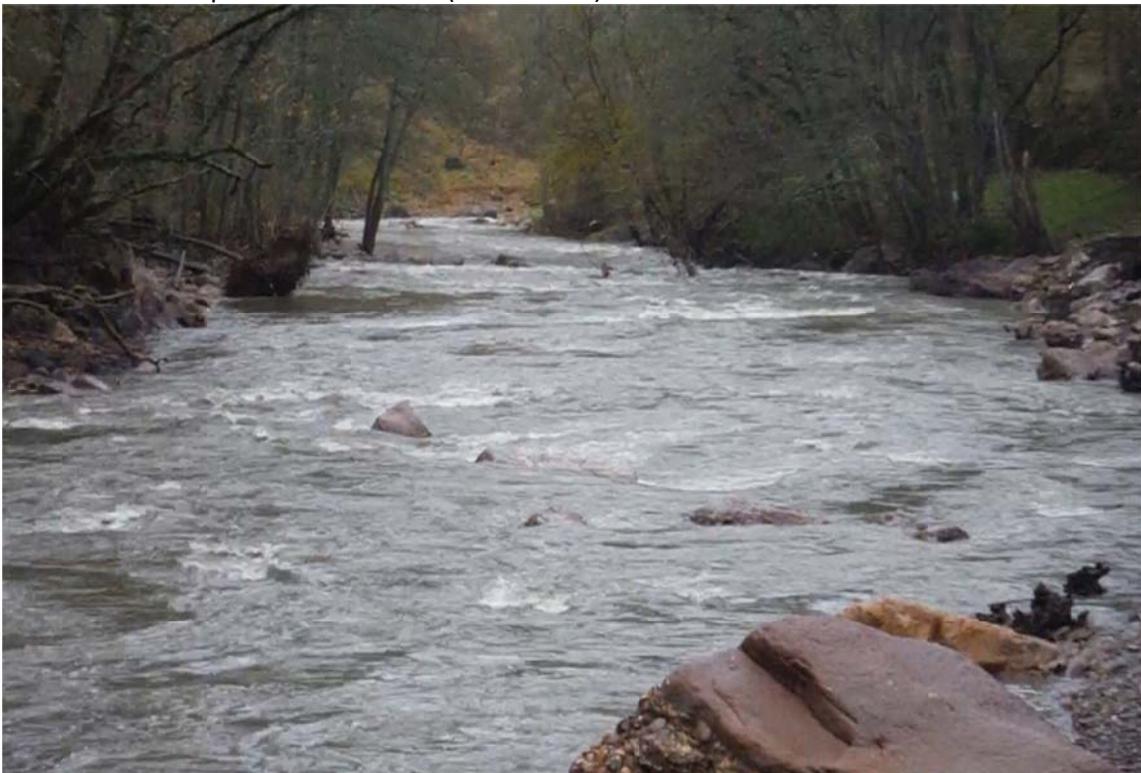
Estado del cauce pasados dos meses (25-11-2015)

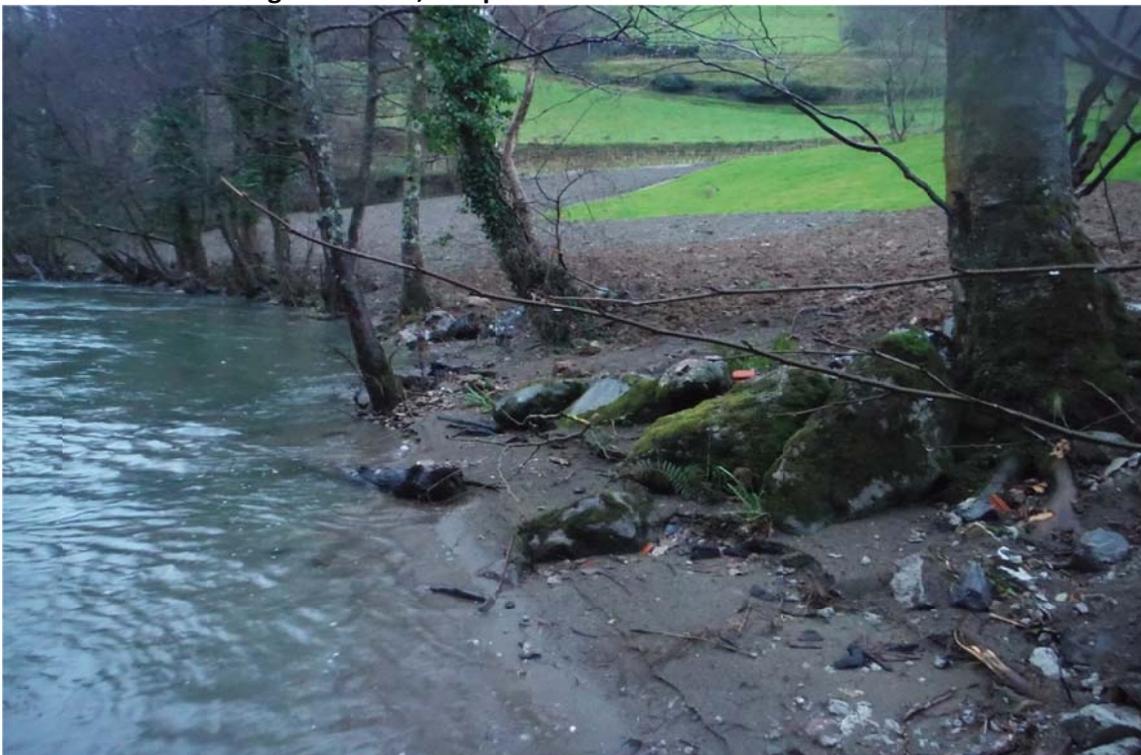
Estado final de la margen derecha, con posterioridad a la retirada de la tubería.
