LIFE IREKIBAI (LIFE14 NAT/ES/000186)

RESUMEN DE LOS TRABAJOS DE DEMOLICION DE AZUD BI-21 «PRESA DE LA CENTRAL ELECTRA ENDARLATSA» EN LA Z.E.C «RIO BIDASOA»

ACCIÓN C6: PERMEABILIZACION ENDARLATSA

DEMOLICION DE AZUD BI-21 «PRESA DE LA CENTRAL ELECTRA ENDARLATSA» EN EL RIO BIDASOA (ZEC "RIO BIDASOA")

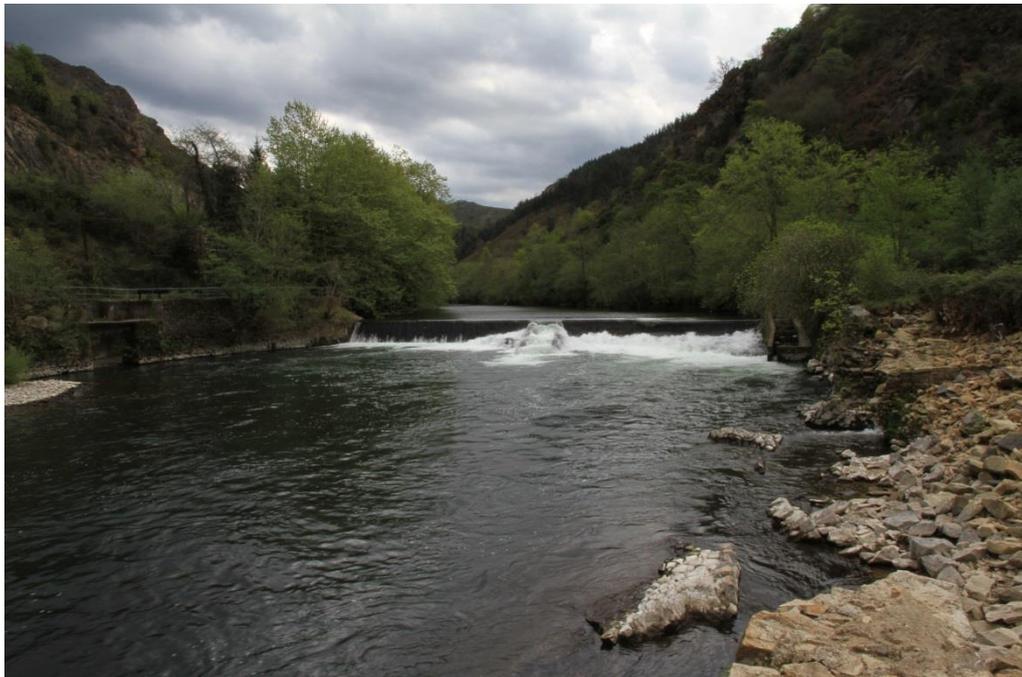
Vista de la presa desde aguas abajo

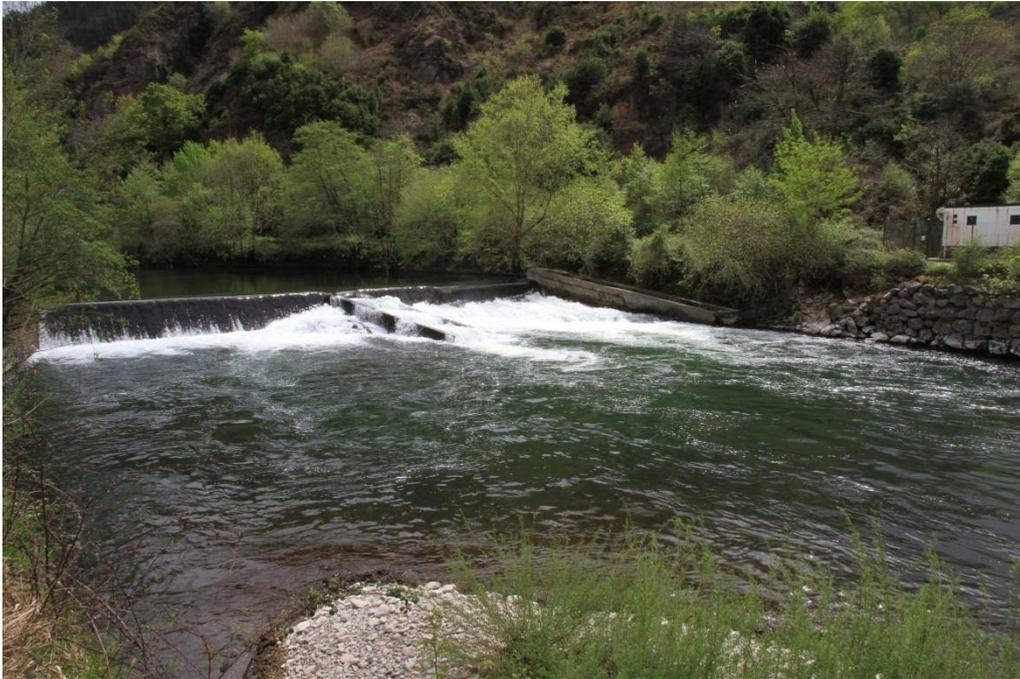
Imagen de la presa desde aguas abajo en la margen derecha

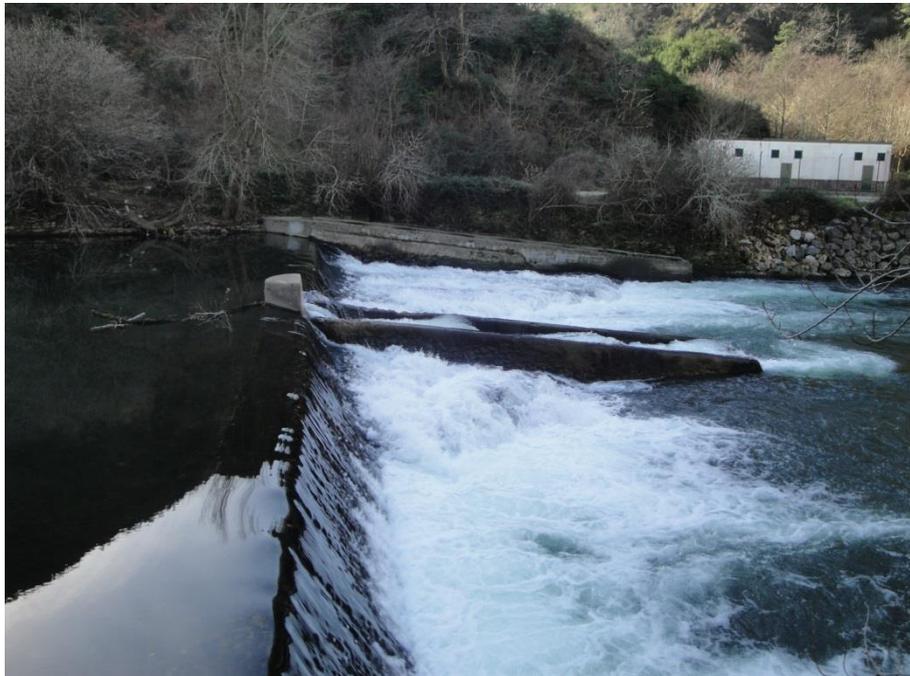
Vista de detalle del perfil de la presa desde la margen derecha (desde la antigua toma)

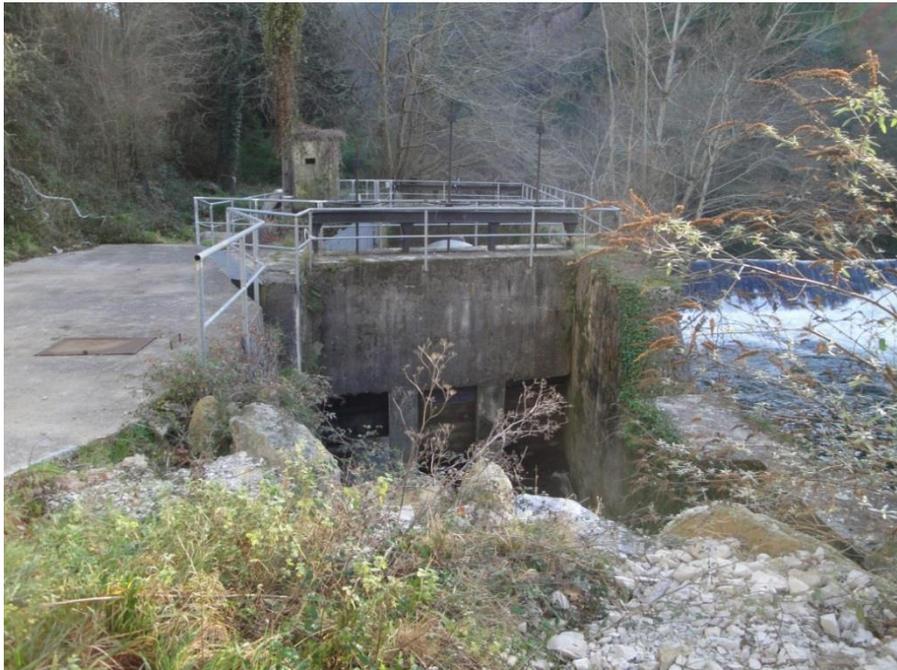
Aspecto de la toma de abastecimiento de la central en la margen derecha (desde aguas abajo)

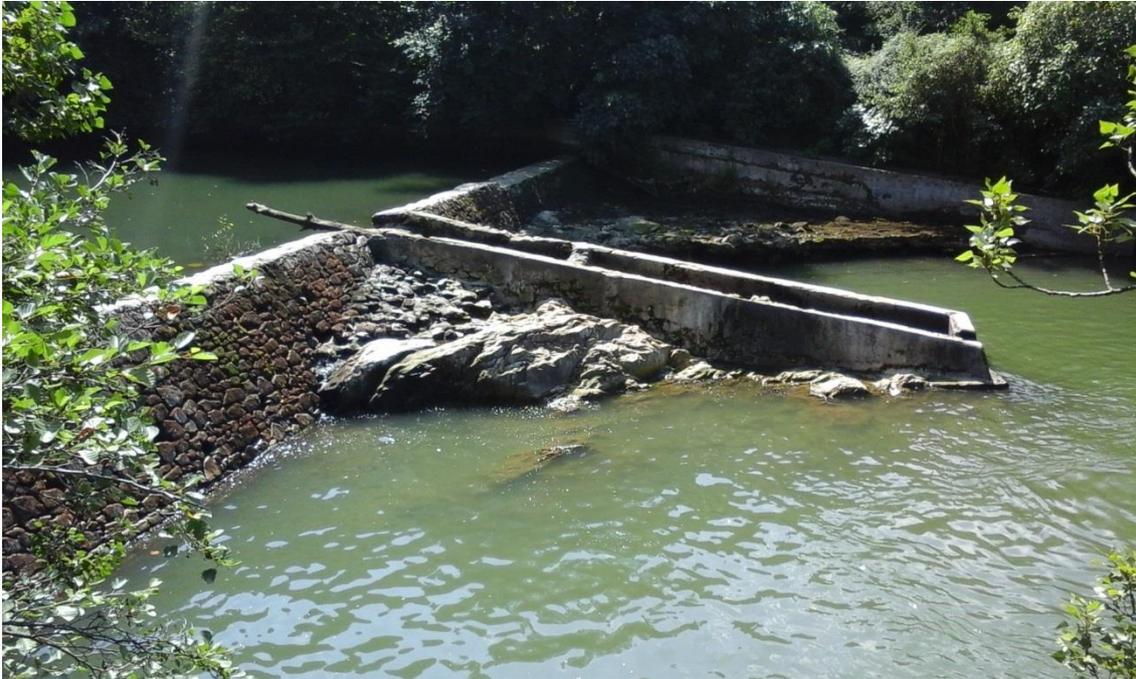
Imagen de la presa desde la toma (margen derecha) con la lámina de agua rebajada

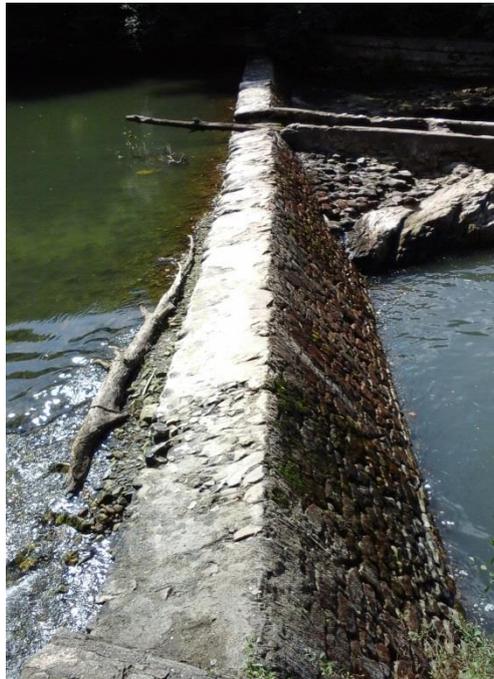
Detalle del perfil de la presa desde la margen derecha (desde la antigua toma)

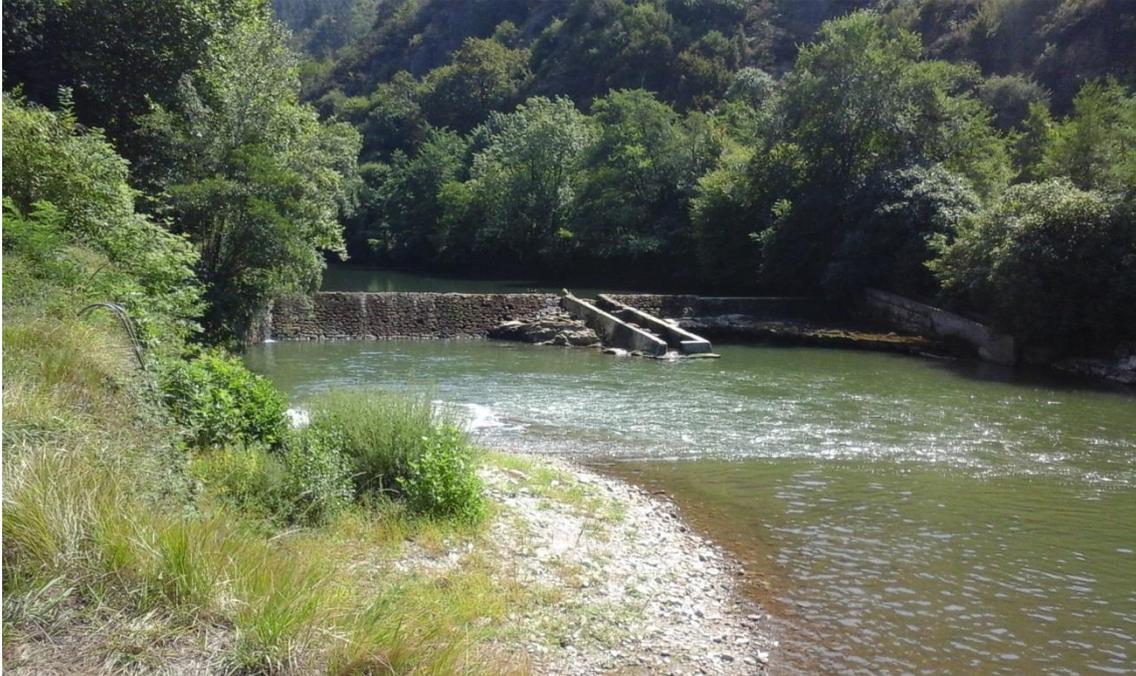
Aspecto de la presa, con la lámina de agua rebajada, desde aguas abajo en la margen derecha

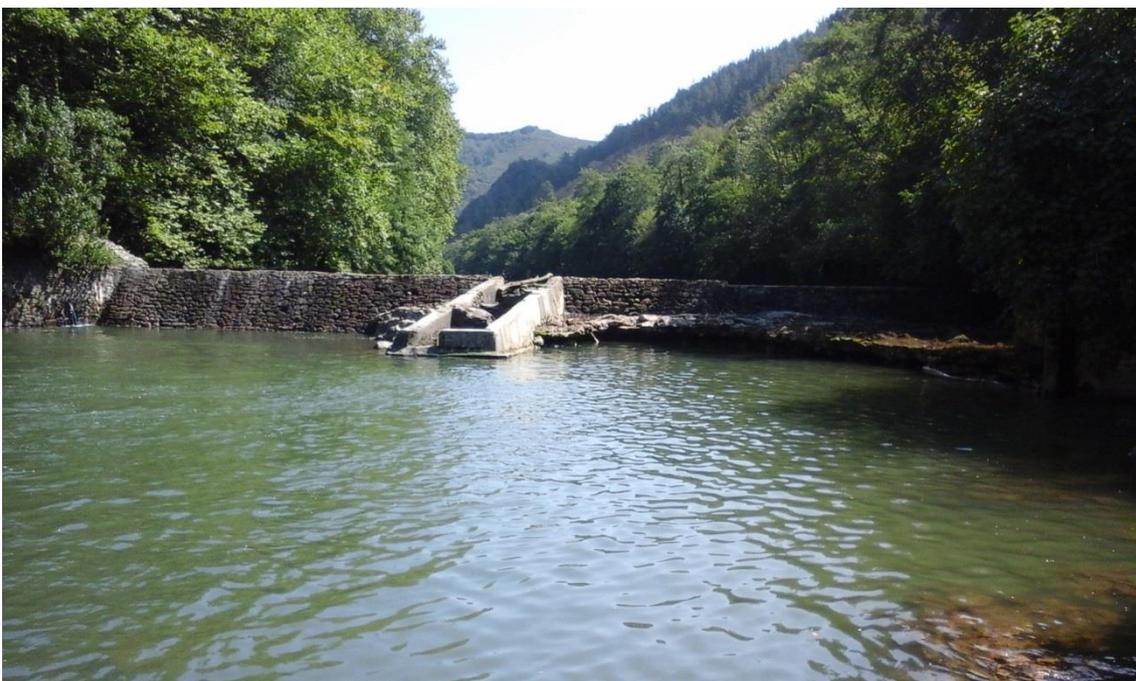
Aspecto de la presa con la lámina de agua rebajada, desde aguas abajo en la margen izquierda

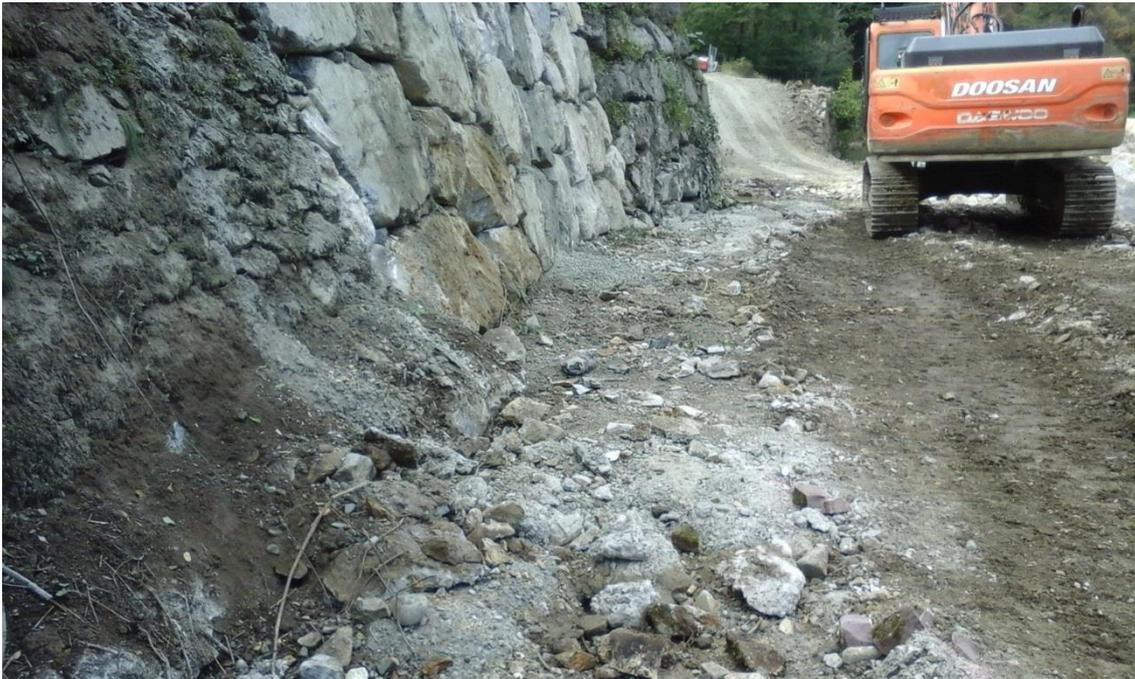
Aspecto del refuerzo de la base, protecciones existentes y alzado de los tramos deteriorados en la margen izquierda

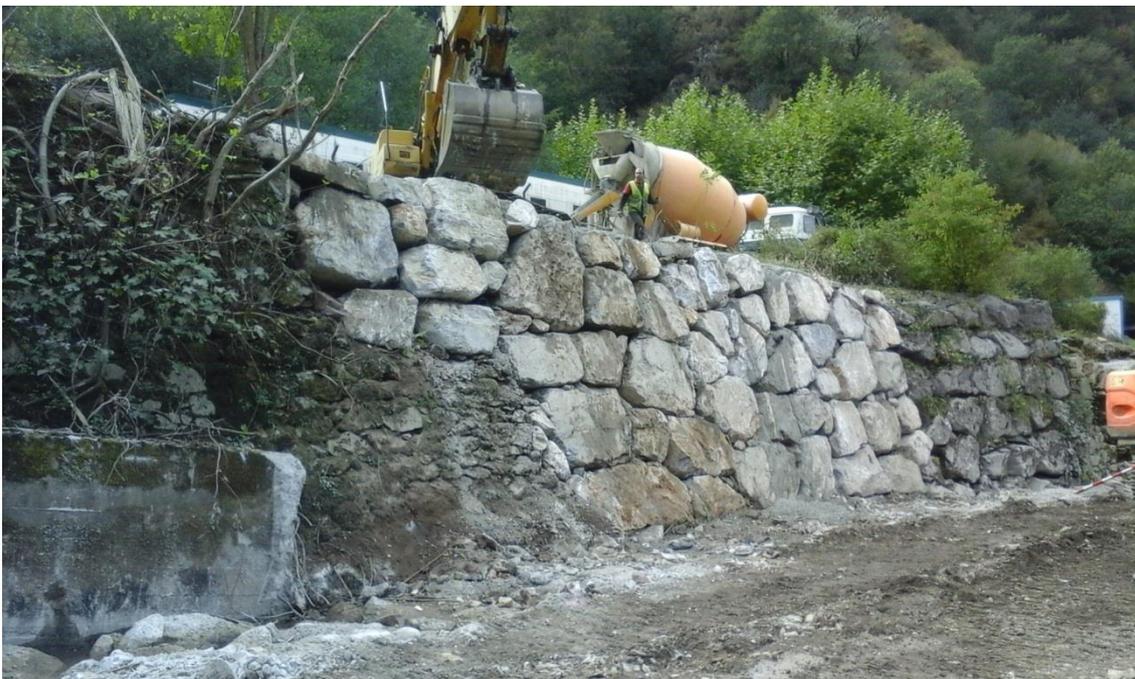
Aspecto del alzado en los tramos deteriorados de las protecciones existentes en margen izquierda

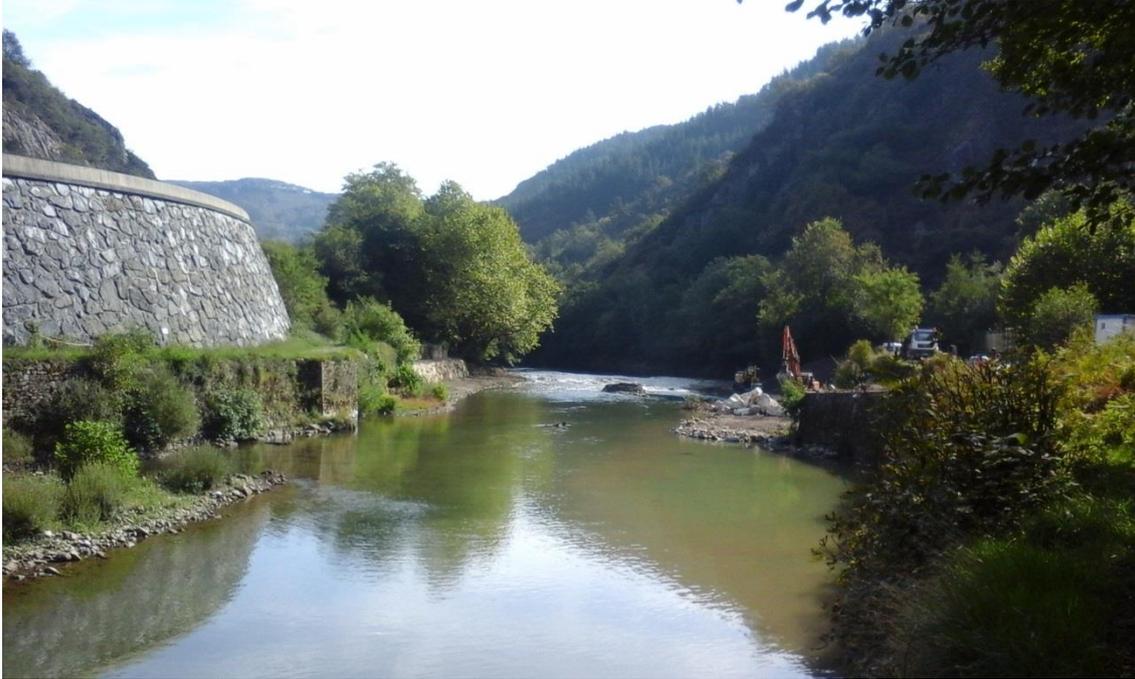
Aspecto obra desde aguas abajo mientras se trabaja en las protecciones de la margen izquierda

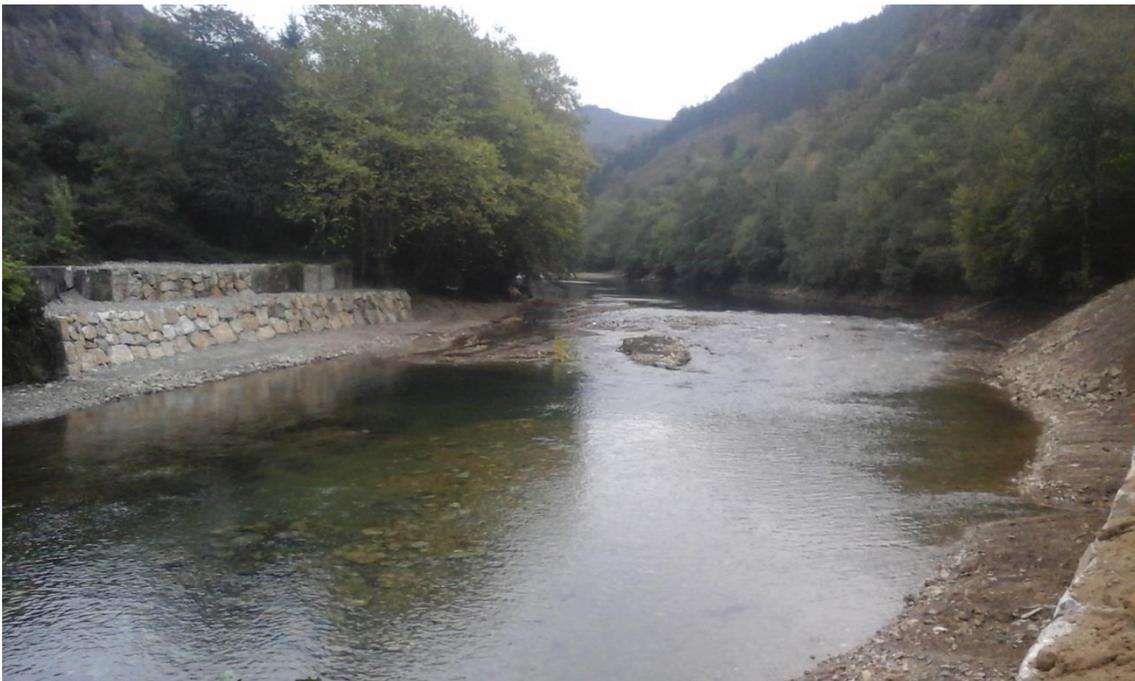
Aspecto definitivo del cauce desde aguas abajo

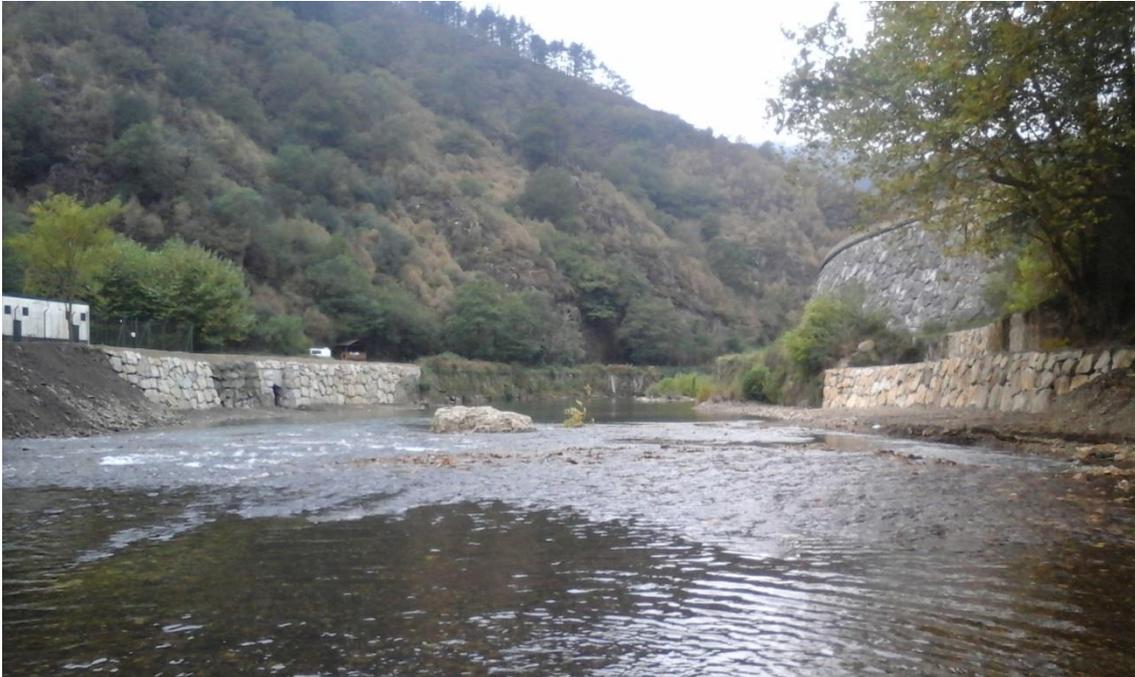
Aspecto del cauce en la zona de las obras, vista desde aguas arriba

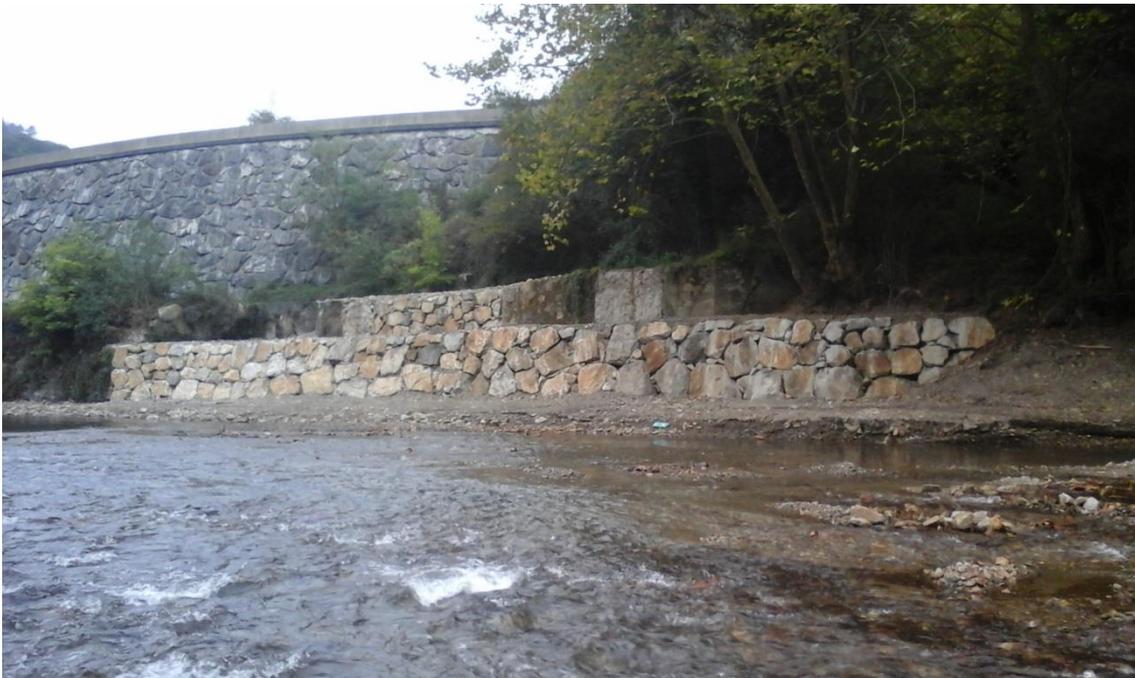
Detalle del acondicionamiento hidrodinámico de la margen derecha

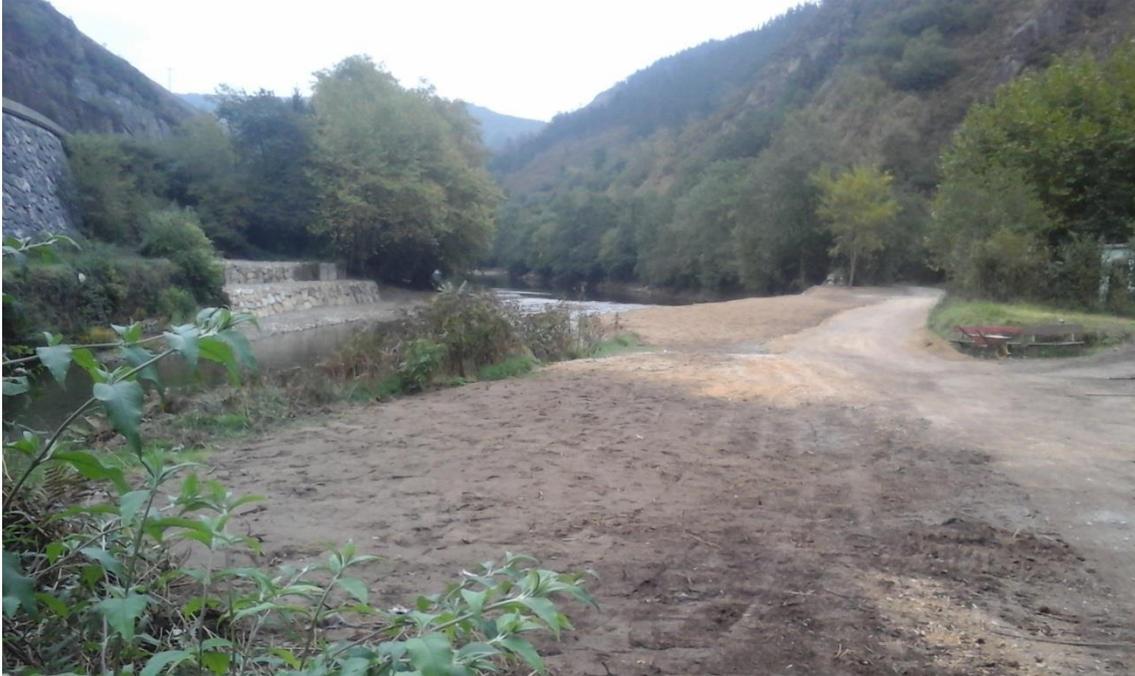
Aspecto de la coronación de la margen izquierda con la siembra de vegetación herbácea realizada

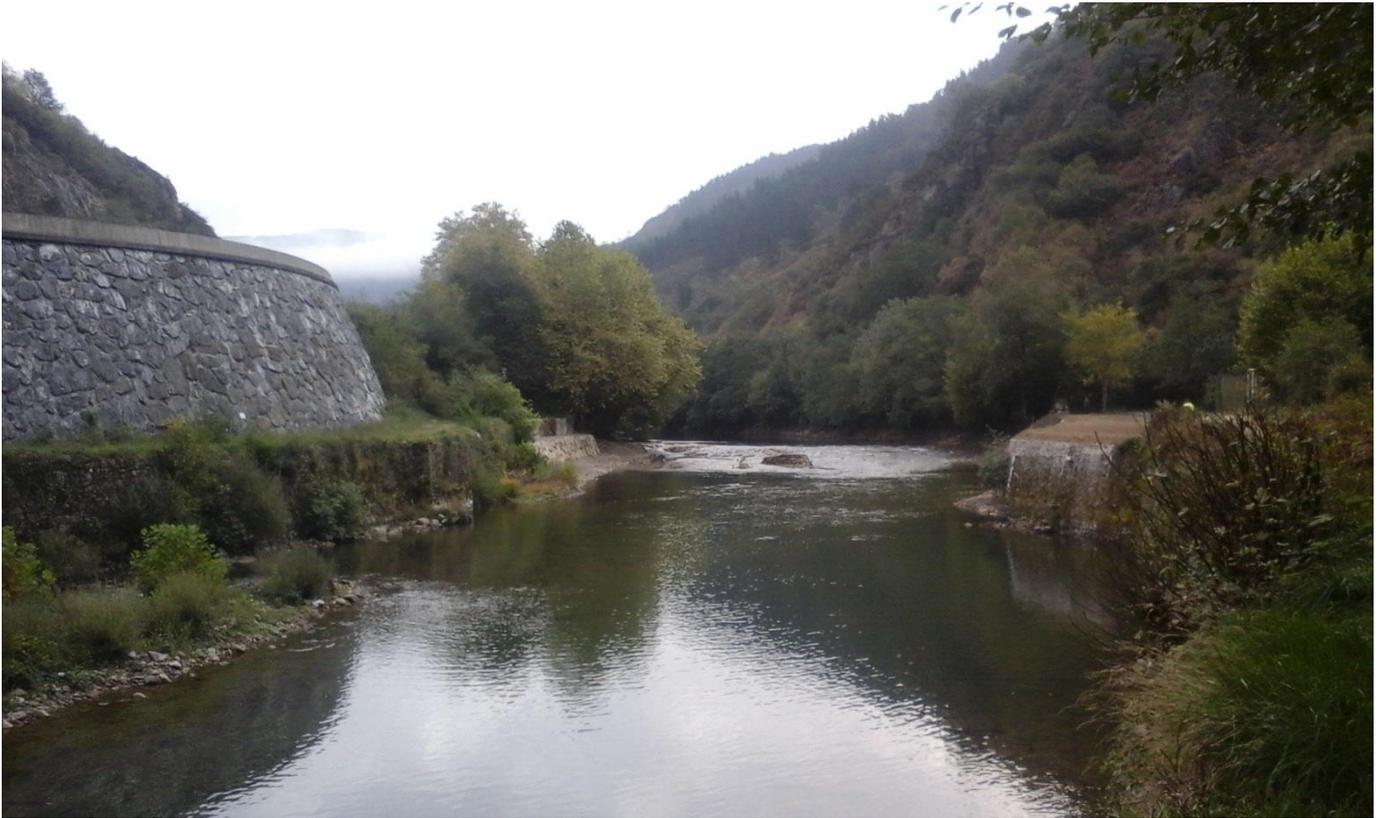
Aspecto definitivo del cauce desde aguas abajo
