ANEXO OBRAS
LIFE IREKIBAI (LIFE14 NAT/ES/000186)

**TRASLADO SISTEMA RST (ROTARY SCREW TRAP) DE LA
PRESA DE LA CENTRAL DE ENDARLATSA (BI-21) A LA PRESA
DE LA CENTRAL IRUN-ENDARA (BI-20)
(TT.MM. BERA Y LESAKA)**

ACCIÓN C6: PERMEABILIZACION ENDARLATSA

RESUMEN DE LOS TRABAJOS

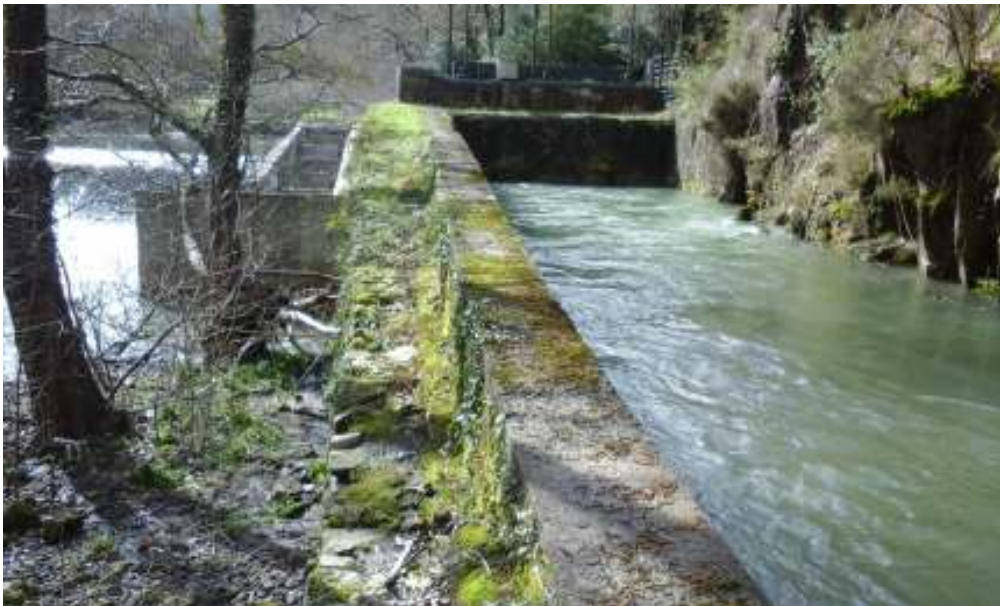
Toma de agua del canal

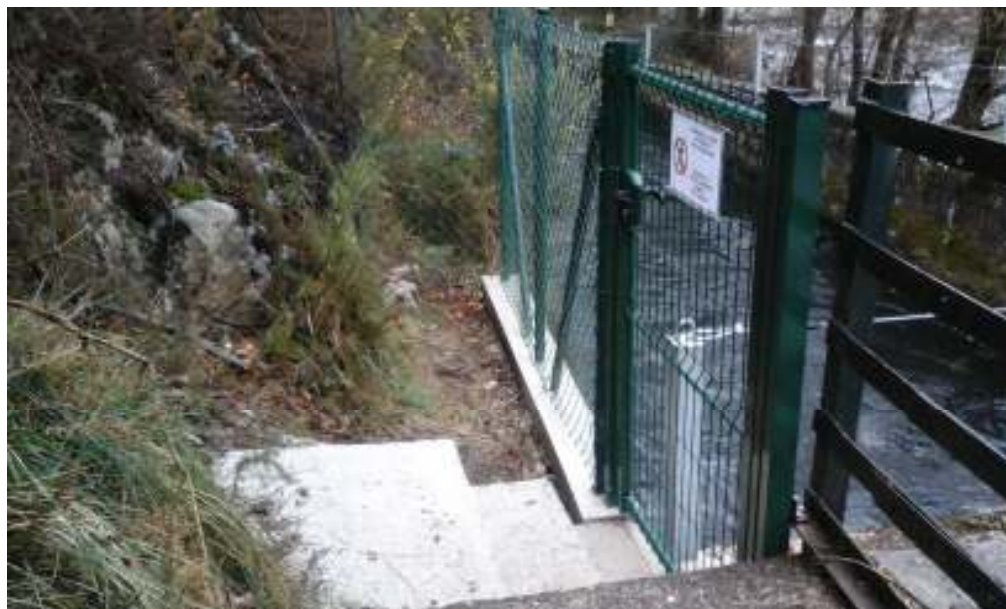
Aspecto escaleras, valla y puerta de acceso al canal

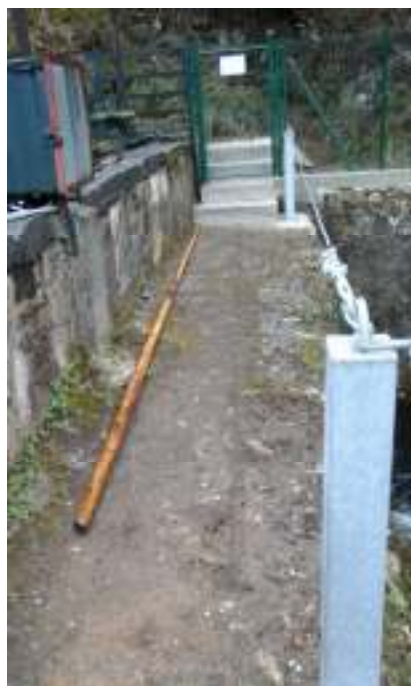
Detalle acceso con paso sobre canal

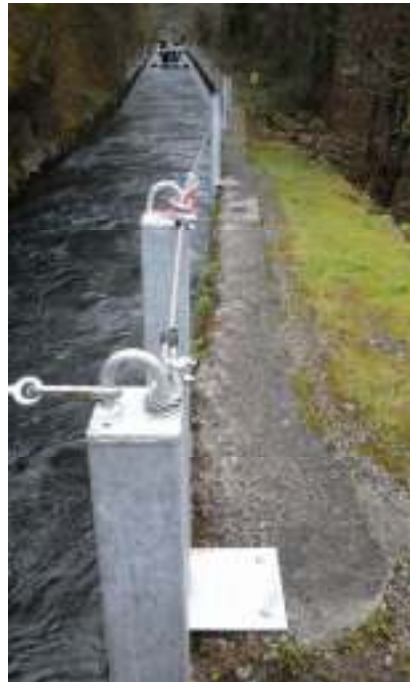
Aspecto línea de anclaje horizontal

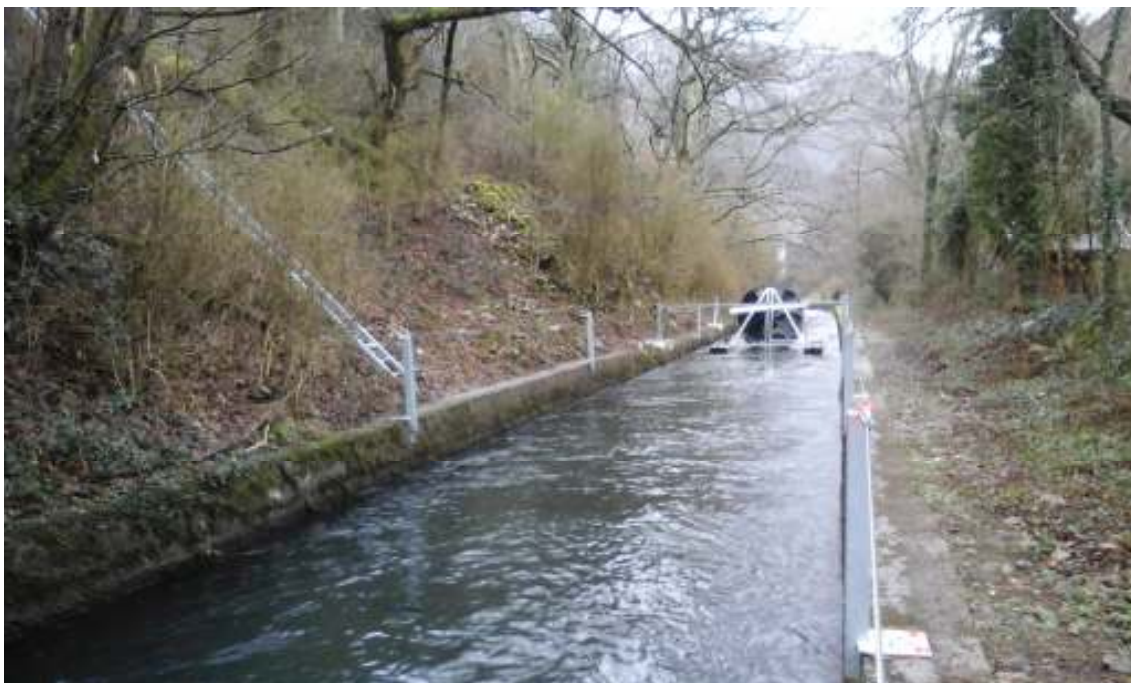
Imagen canal con vista del “Sistema RST” colocado y líneas de anclaje horizontal en ambas márgenes, con sendero paralelo a las líneas de anclaje horizontal, observándose así mismo la escalera de acceso a la margen izquierda del canal

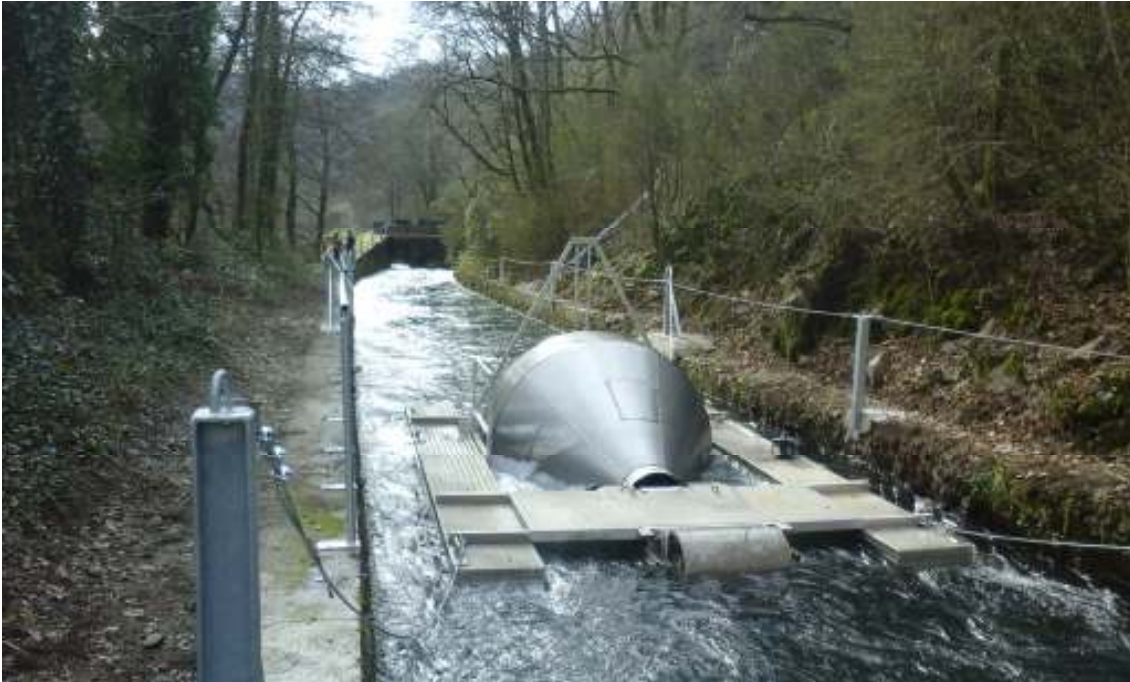
Imagen aspecto canal, “Sistema RST”, barandillas, senderos, líneas horizontales de anclaje, visto desde aguas abajo

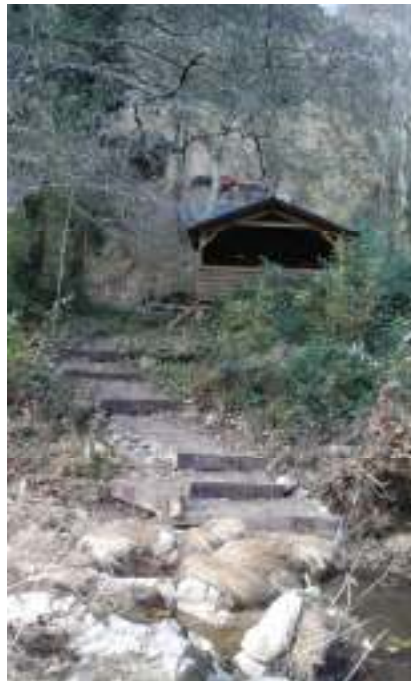
Aspecto escaleras acceso río desde el canal
