## LIFE14 NAT/ES/186 IREKIBAI

### RESTAURACIÓN MEDIOAMBIENTAL DE LA PISCIFACTORÍA DE TRUCHAS ERREKA. 3ª FASE: ESCLUSA C.H. OLABERRI

#### RESUMEN DE LOS TRABAJOS

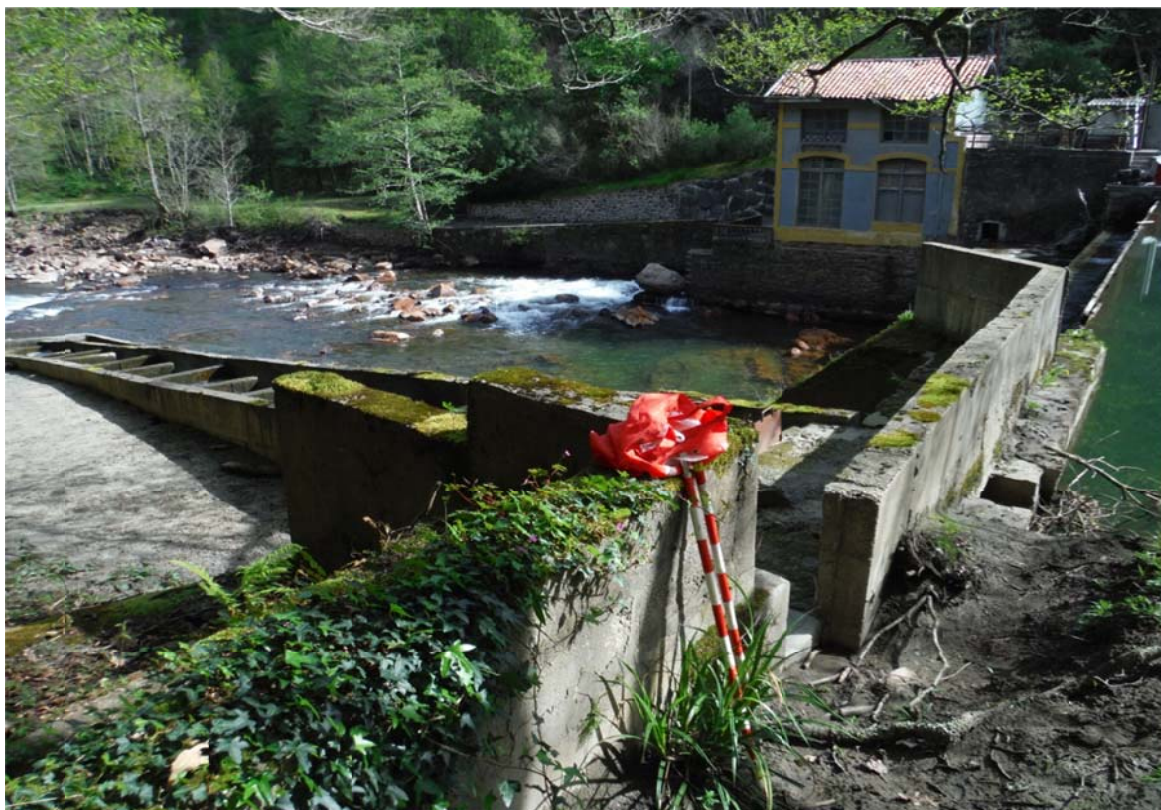
Detalle de la Escala Aguas Arriba

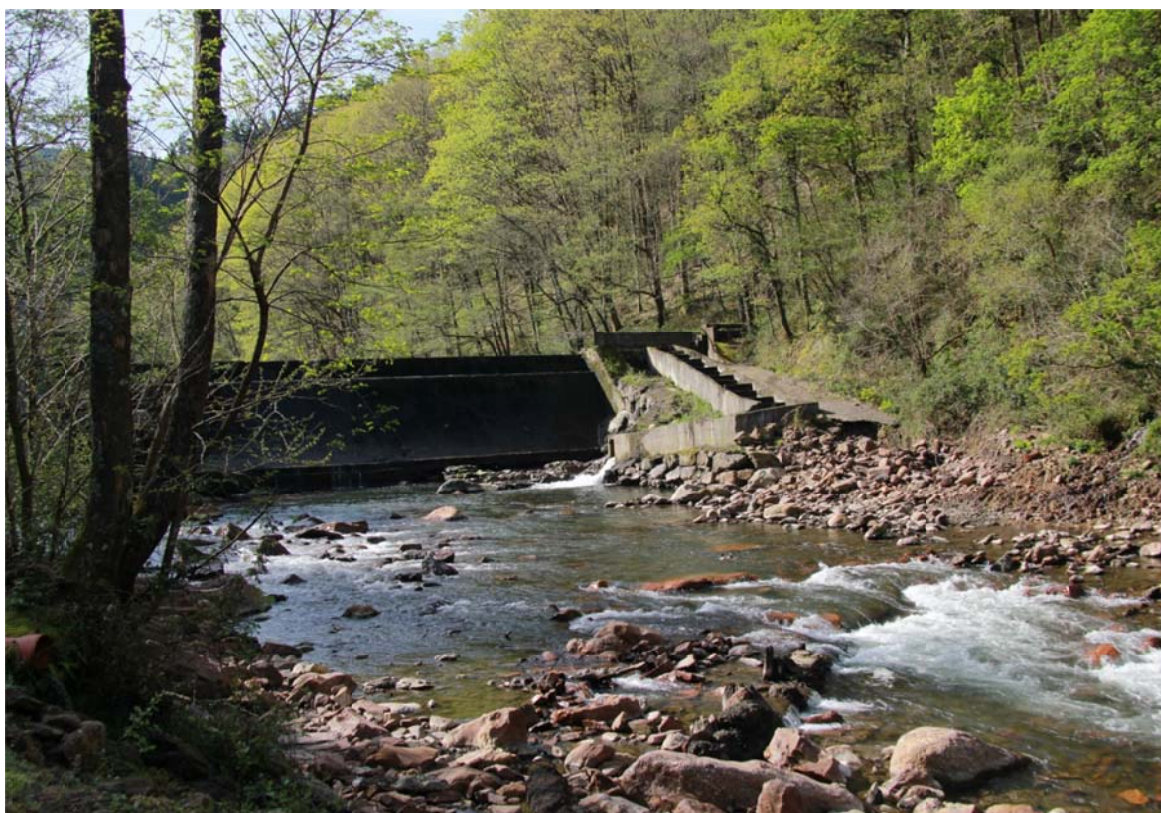
La Escala desde Aguas Abajo

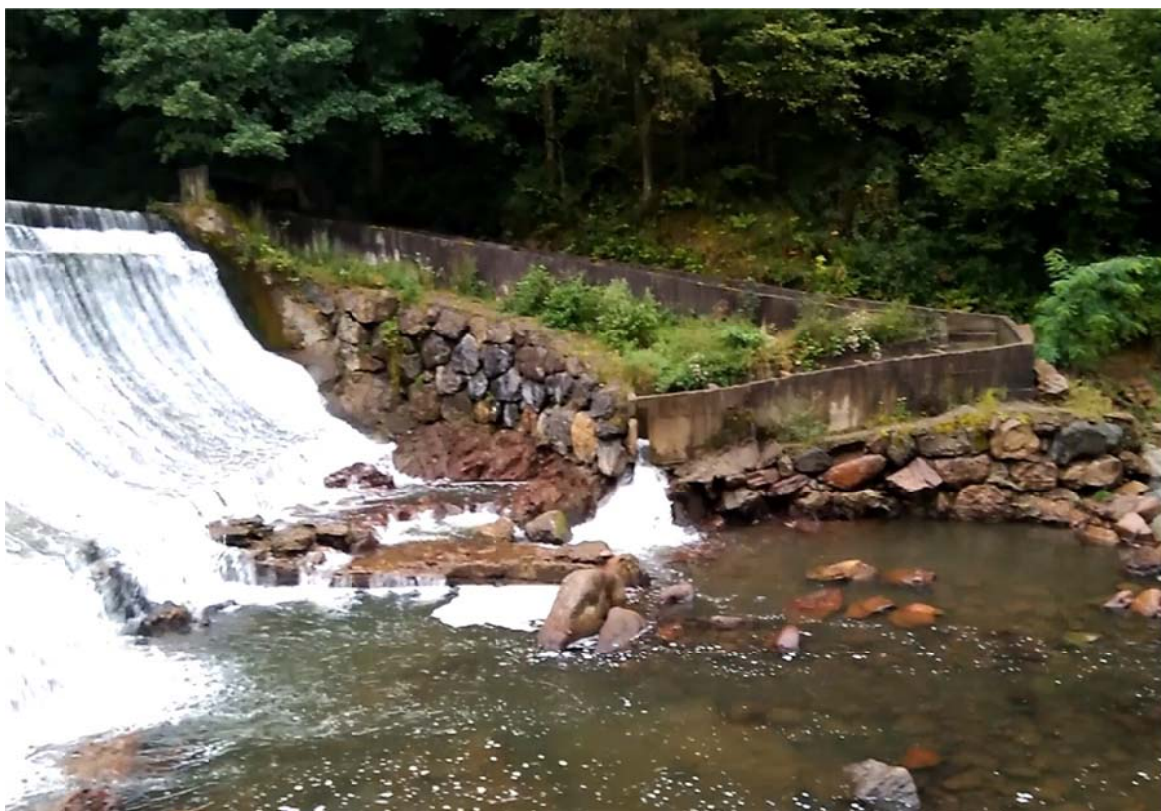
Vista desde la Margen Derecha

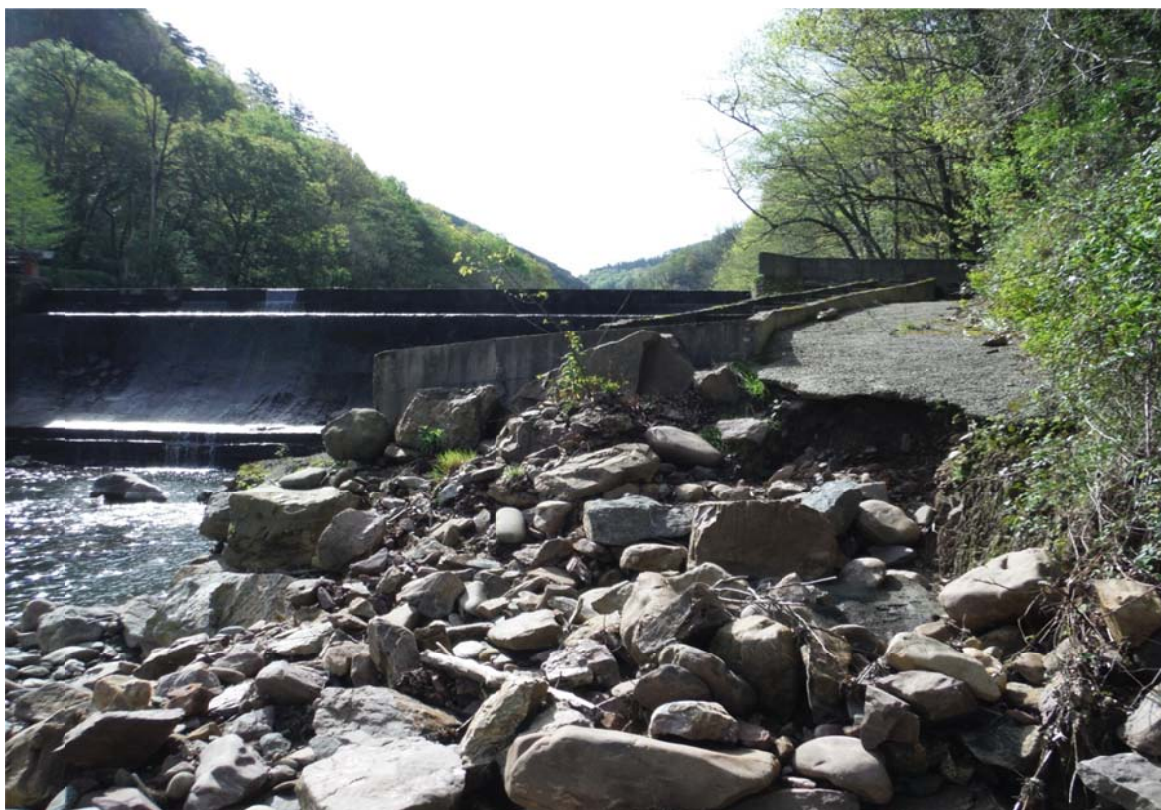
Escala de peces aguas abajo

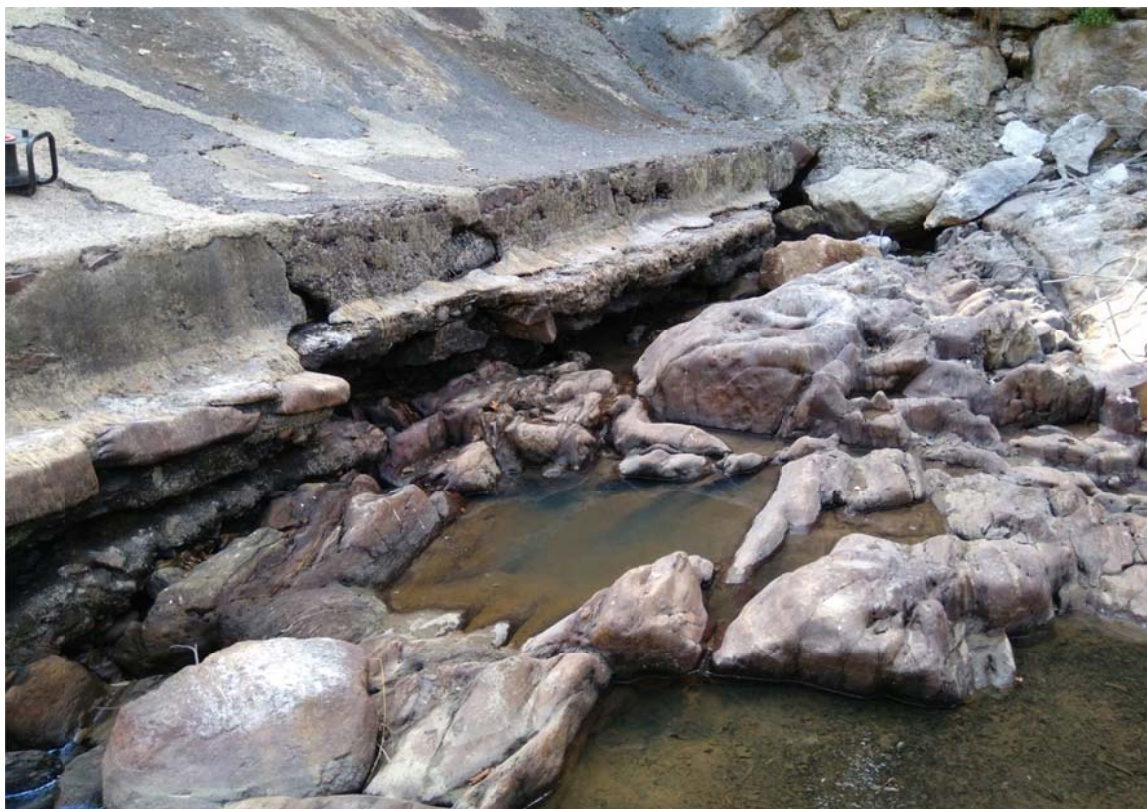
Detalle del Pie de la Presa

Se procede al relleno de huecos en el pie de presa con hormigón en masa reforzado en la parte vista con escollera.

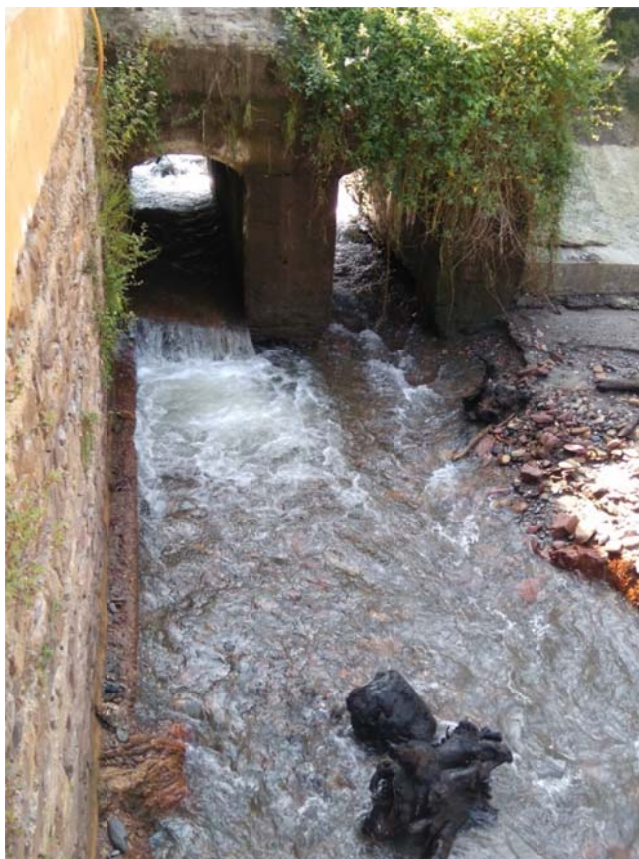
**Estado del Desagüe de Fondo Aguas Abajo**

Se efectúa un saneo y hormigonado de la losa de ambos canales. Saneo parcial de los perfiles metálicos. Refuerzo con chapa metálica del asiento de las compuertas en la solera.

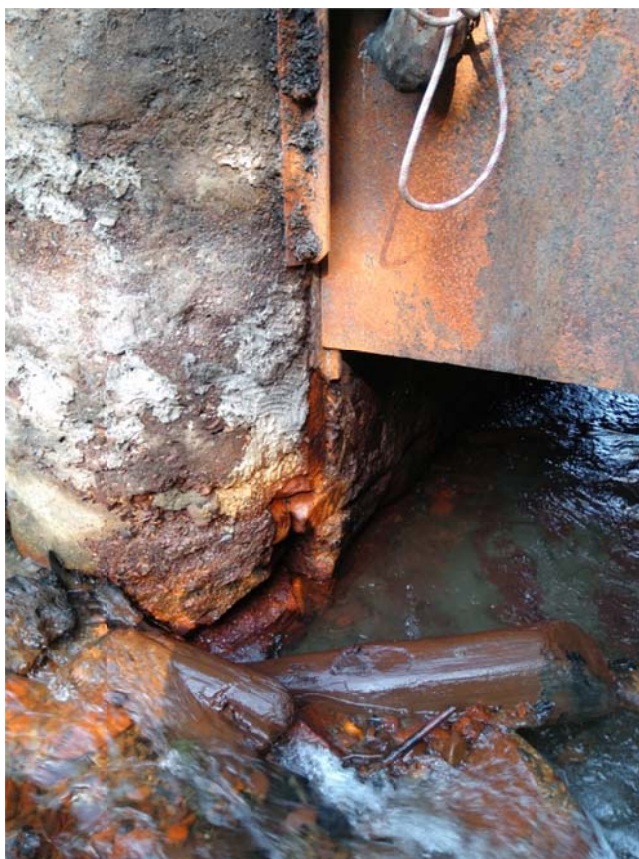
**Estado del desagüe de Fondo Aguas Arriba**

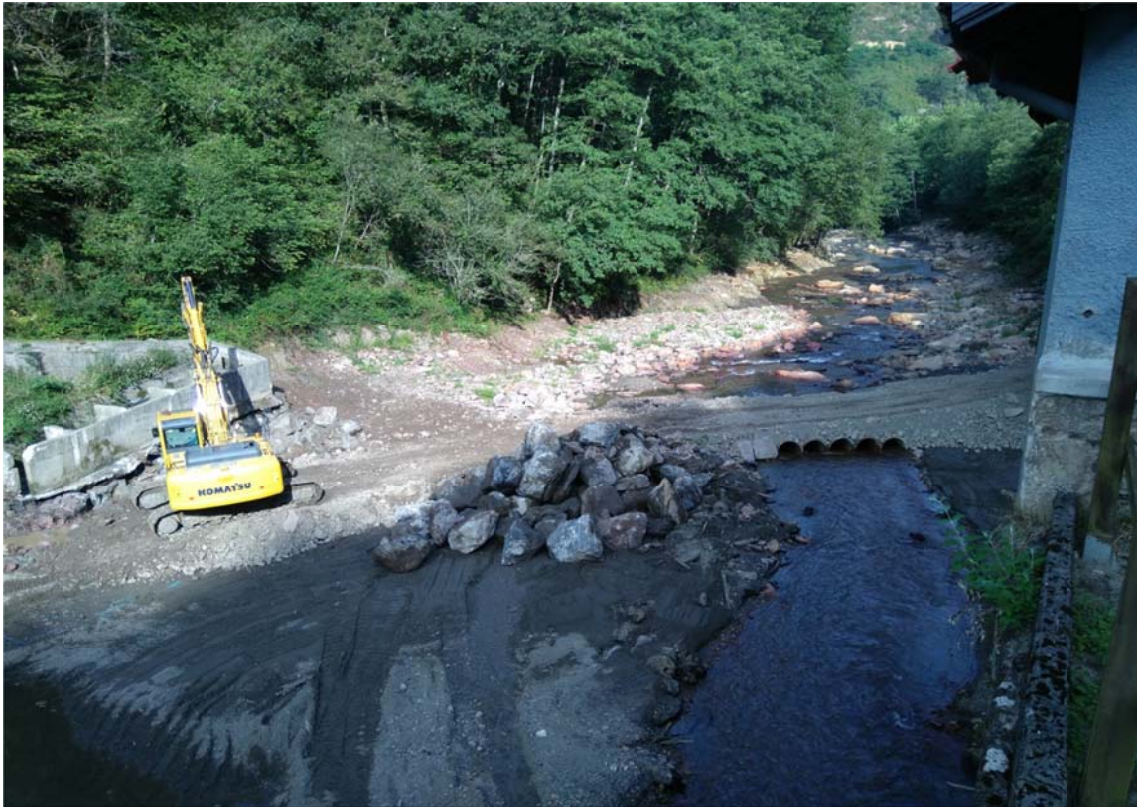
**Ataguía y acopio de escollera desmontada.**

Se desmonta la escollera y se demuele la escala de peces actual.

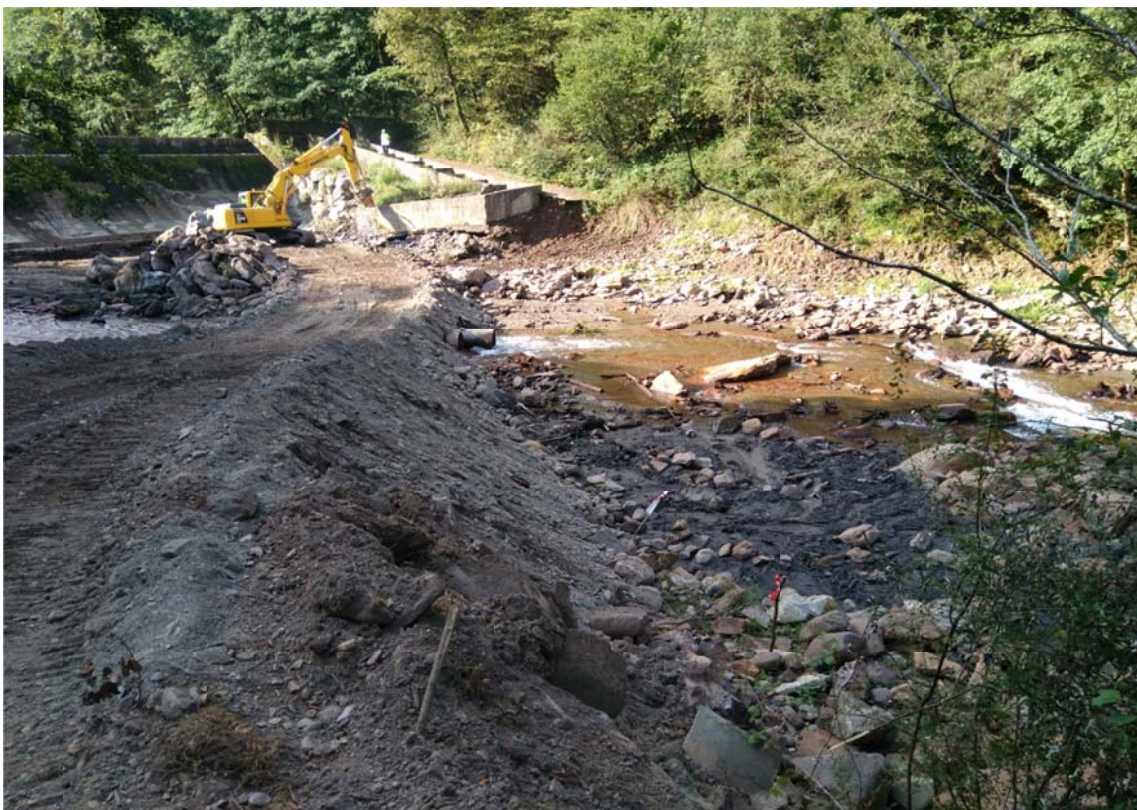
**Retroexcavadora demoliendo la escala de peces.**

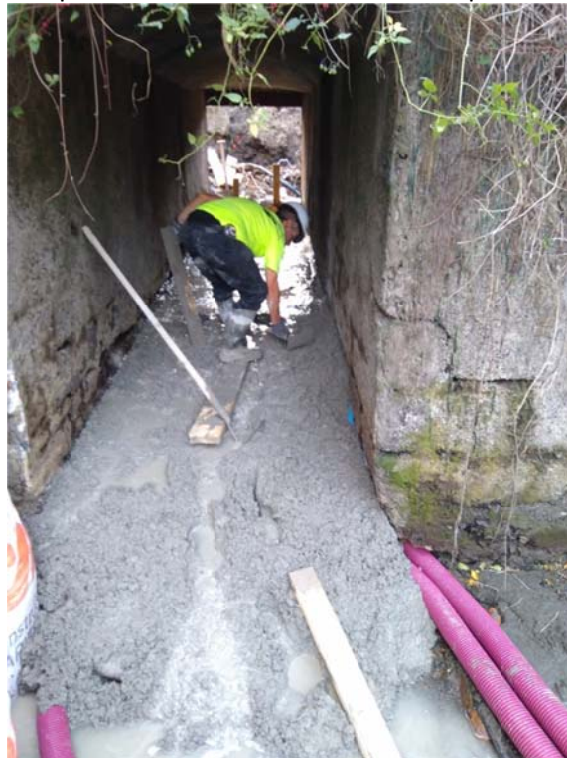
**Hormigonado de solera del canal de desagüe**

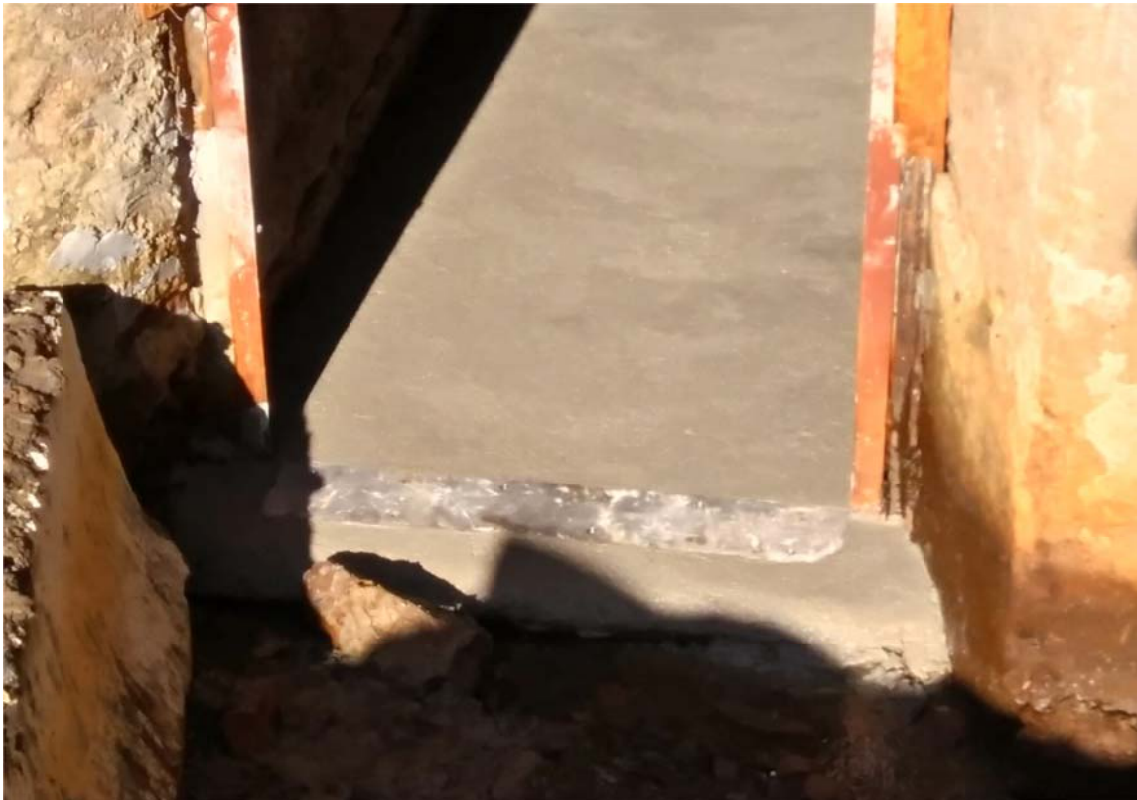
**Chapa de acero para asiento de compuerta.**

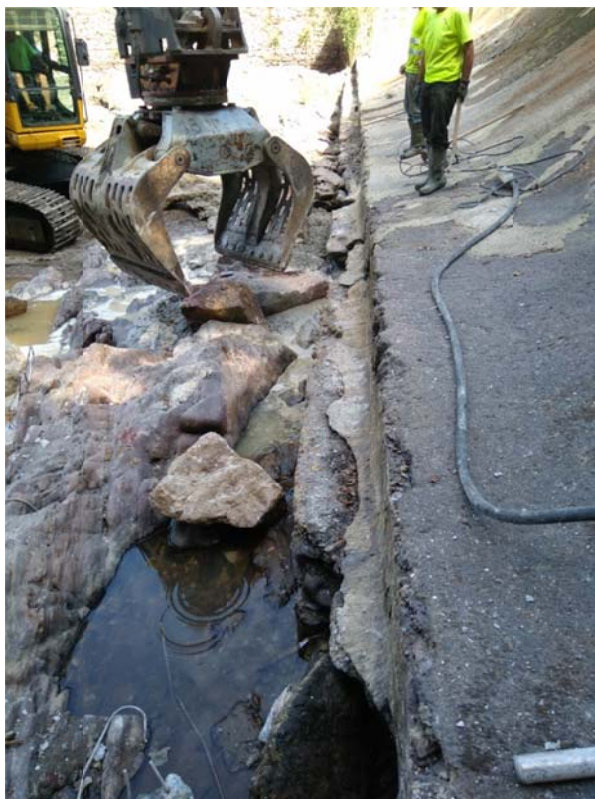
Proceso de ejecución de los trabajos

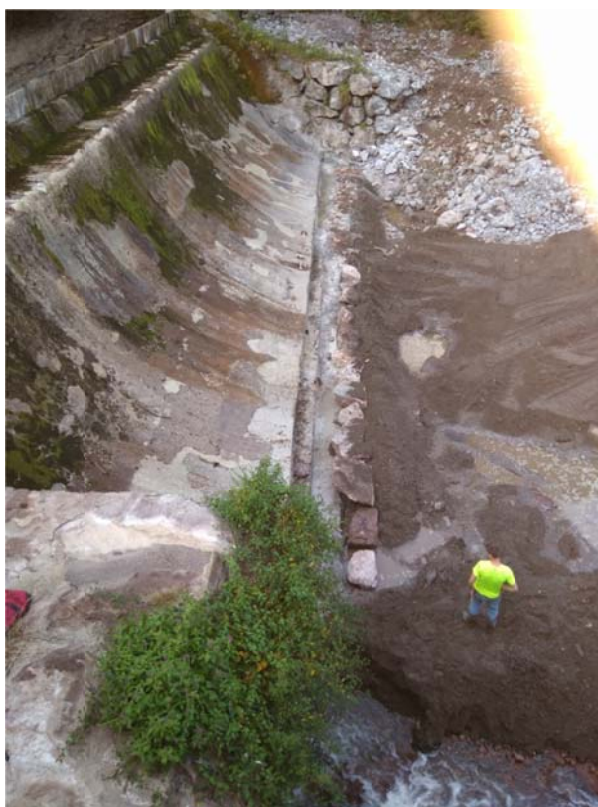
Vista panorámica del refuerzo
