Cambios geomorfológicos en el cauce del río (procesos de erosión, transporte y sedimentación) de los tramos restaurados. (D1)

RESUMEN DIVULGATIVO DEL INFORME ANUAL DE 2017

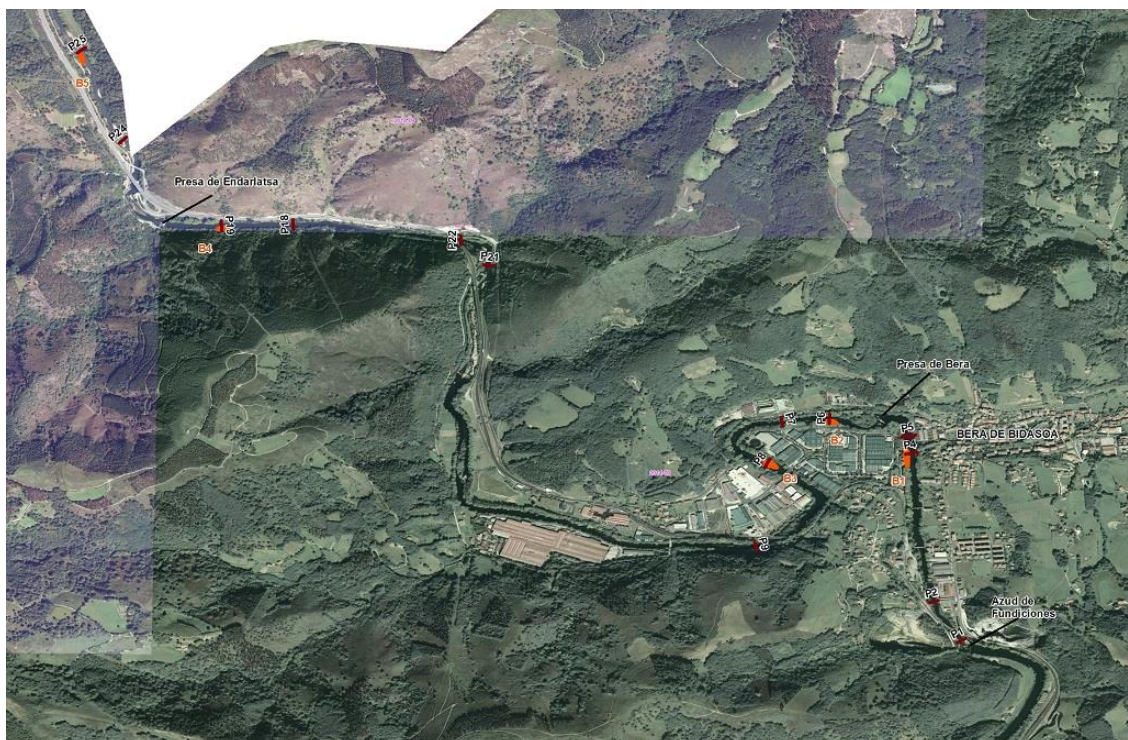
Fig. 1 Localización de las secciones transversales y muestreos granulométricos en Bera y Endarlatsa

Se han realizado cuatro perfiles transversales del cauce aguas arriba de la localización de la presa de Bera y otros cuatro aguas abajo. En cuanto a los muestreos granulométricos se ha realizado 1 aguas arriba y dos aguas abajo.
