ANEXO INTERMEDIO OBRAS LIFE IREKIBAI (LIFE14 NAT/ES/000186)

DEMOLICIÓN AZUD EN EL RÍO EZKURRA DE LA PISCIFACTORÍA DE ITUREN. T.M. ITUREN (NAVARRA)

ACCIÓN C8: PERMEABILIZACIÓN ITUREN

RESUMEN DE LOS TRABAJOS A SITUACIÓN ACTUAL (sin finalizar obra)

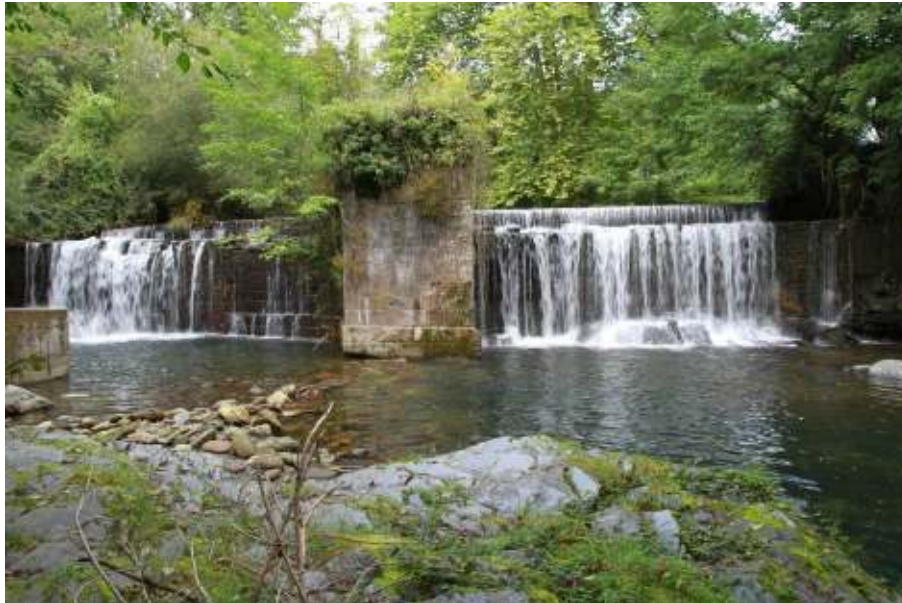
La situación inicial, previo actuaciones en la presa del río Ezkurra, presentaba la situación que a continuación se representa en la siguiente imagen:

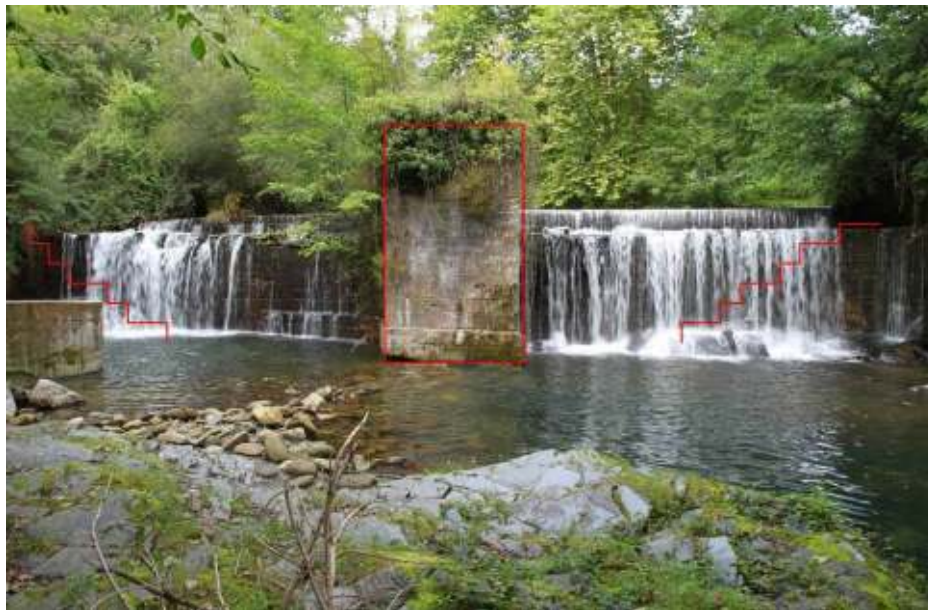
Delimitación aproximada de los elementos de la presa a respetar "inicialmente"

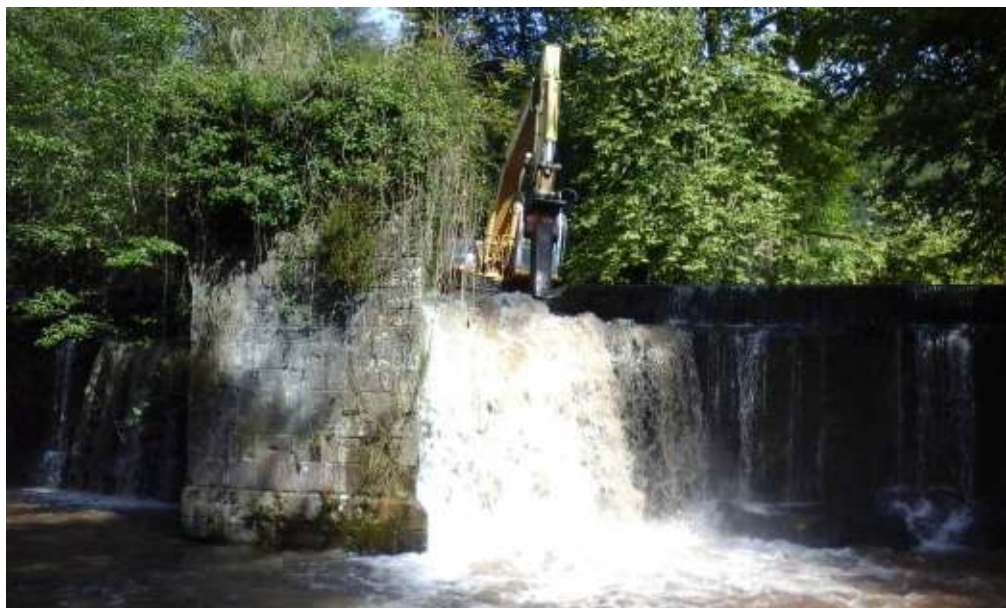
se observa que la zona del estribo de la margen izquierda de la presa, presenta ciertas reparaciones con mortero y hormigón ciclópeo, observando que es el tramo de la presa que va desde el machón central hasta la margen derecha el que mejor conservado y valor posee, por lo que se decide respetar dicho machón central y el tramo completo de la presa desde este machón hasta su estribo en la margen derecha.

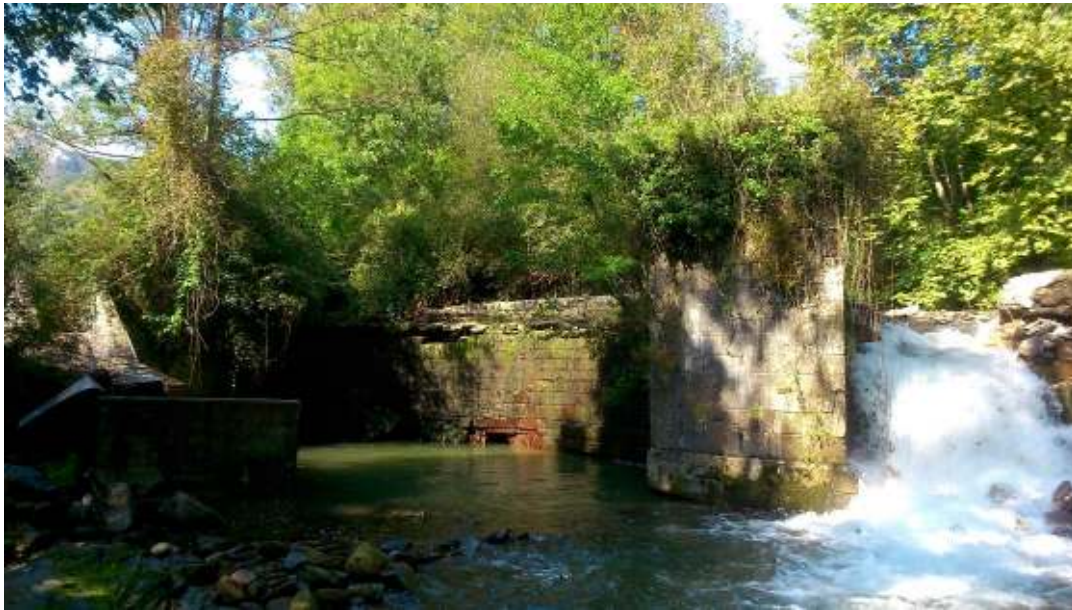
Una vez demolida la escala de peces y reparado el drenaje existente en la margen derecha, demolida la presa desde el machón central hasta su margen izquierda, y debido que resulta aventurado el realizar las estructuras de contención previstas en el proyecto, dado que el cauce y el lecho se encuentran sin estabilizar ni conseguir su pendiente de equilibrio, se decidió posponer su realización, con el objeto que el propio cauce evolucionase y se fuese definiendo de forma natural con las previsible avenidas, y fuera el propio río el que indicase donde y con que intensidad realizar los trabajos contemplados.

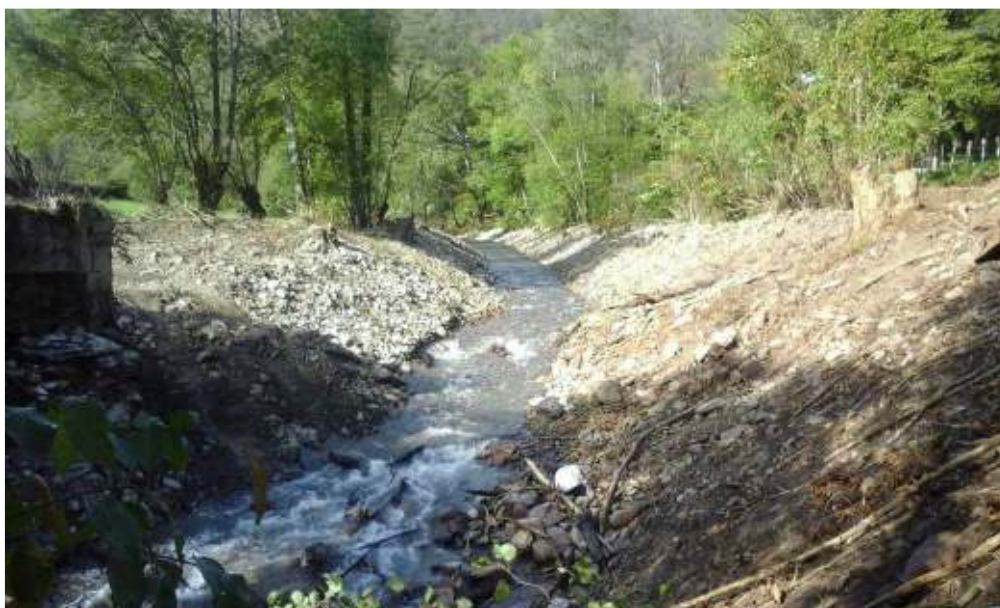
Con el objeto que no se movilizase el material sedimentado aguas arriba de la presa, de forma repentina y descontrolada hacia aguas abajo, tanto el cauce como sus márgenes fueron regularizados.

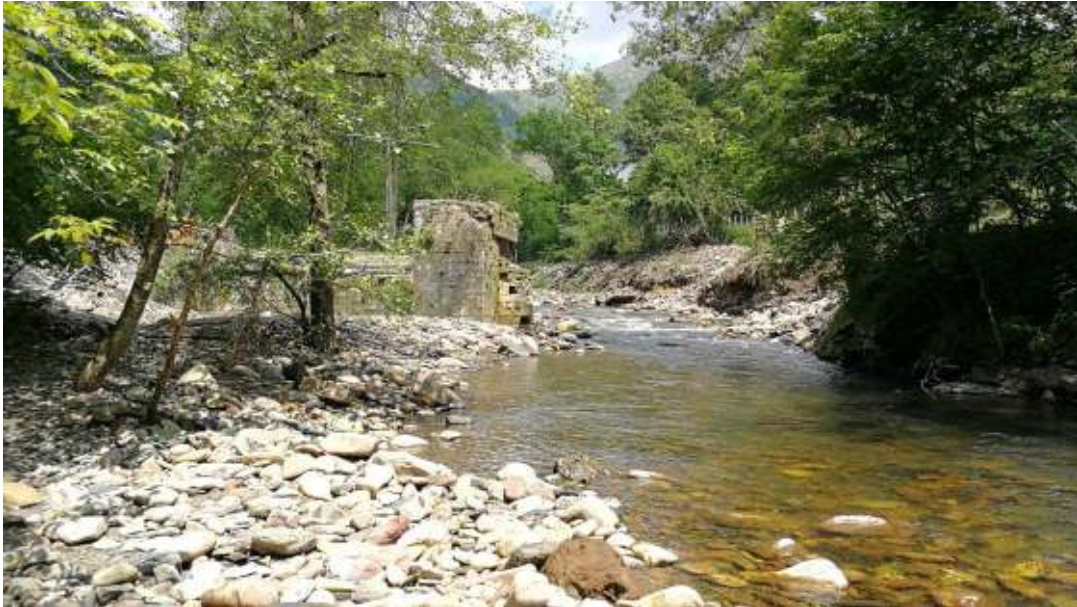
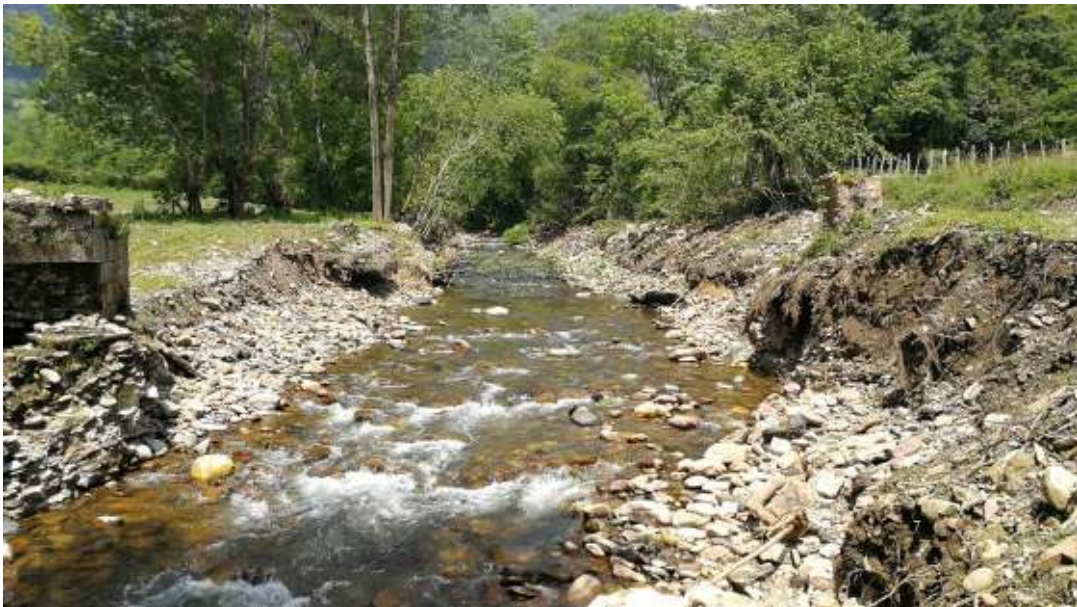
Actualmente, a fecha de mayo de 2018, se observa que la decisión tomada de posponer las actuaciones pendientes parece acertada, ya que el propio cauce ha evolucionado con ciertas variaciones a lo previsto en proyecto.

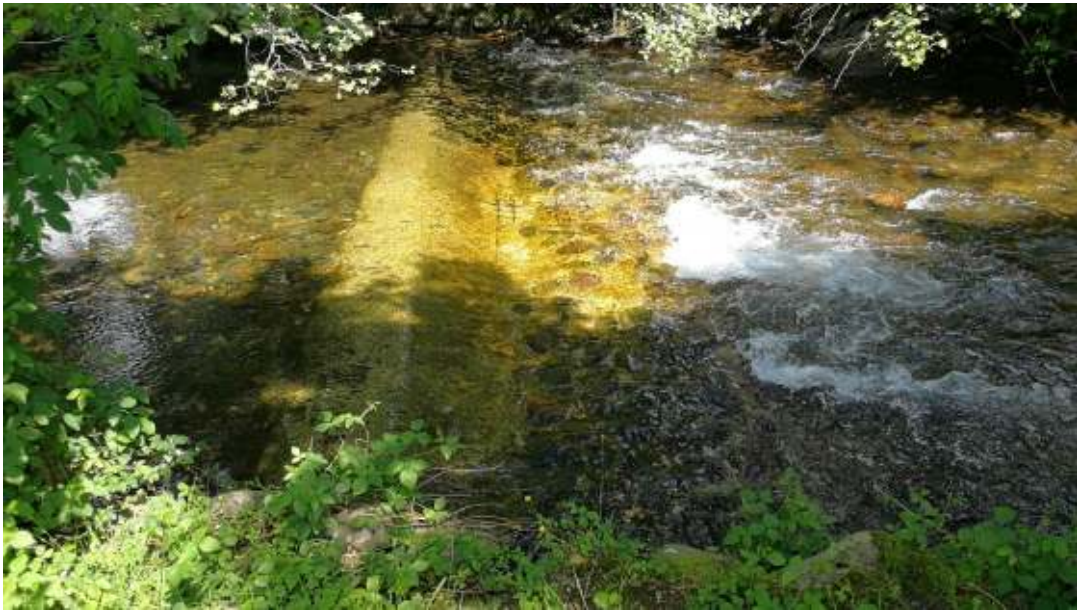
Así mismo, aguas arriba de la presa, a unos 260 m aproximadamente se localizó un colector de saneamiento y abastecimiento, que en el momento actual no ha resultado afectado, vigilando si la erosión remontante pudiera llegar a afectarle.
