# Resumen de los trabajos de demolición de la presa de Inturia - Fase 1 -

# Resumen de los trabajos de demolición de la presa de Inturia - Fase 2 -

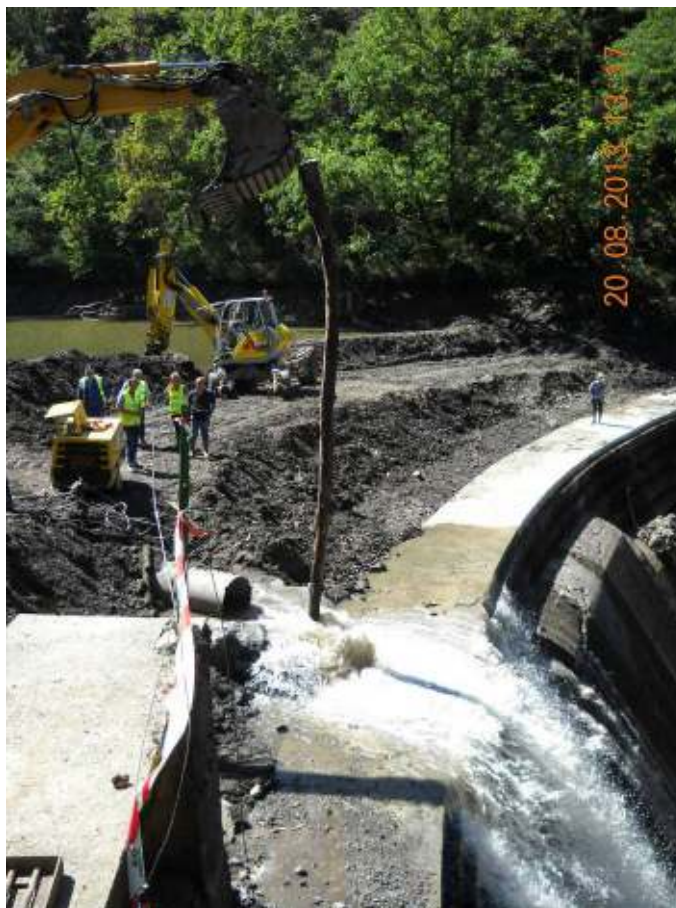
Al proceder a la retirada de ataguías y accesos, y desviar los caudales hacia el conducto de la caseta se observó que no desagüaba. Después de diversos intentos – incluyendo trabajos de una empresa especializada (Tuboestudio) – se decidió desistir, por exceder a las tareas contempladas en el pliego. El desagüe de fondo se encuentra,

por tanto, atascado. Previsiblemente por entrada de materiales y desplazamiento de la compuerta.

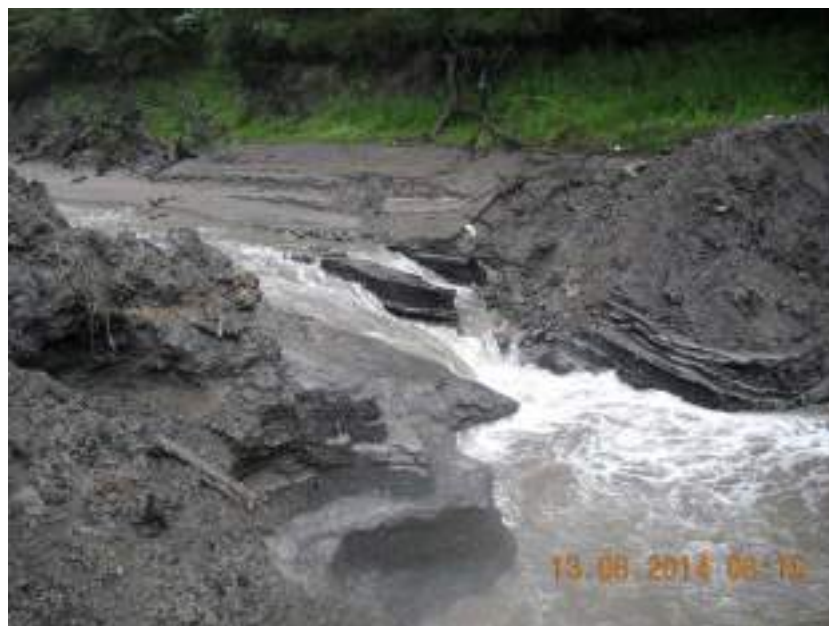
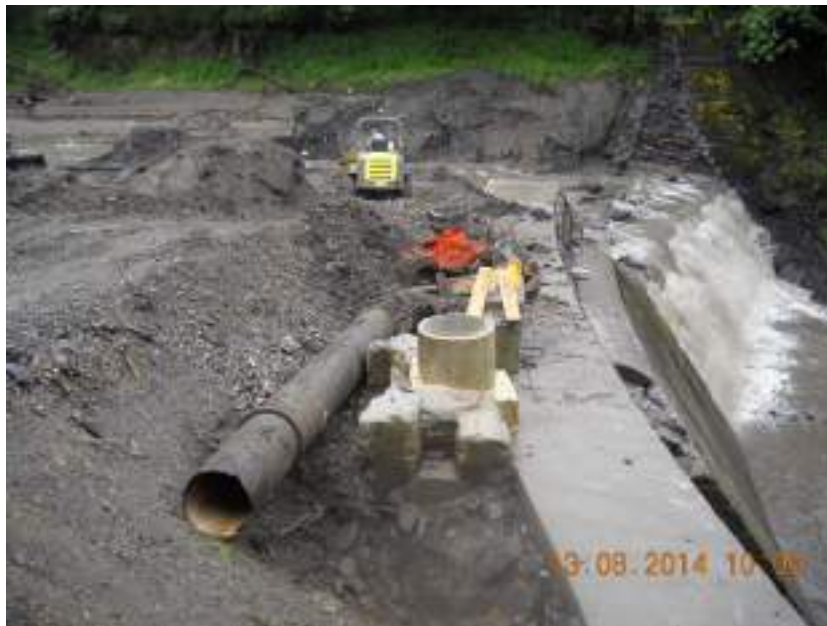
Durante la noche del día 12 de agosto y sobre todo durante la madrugada del día 13 de agosto se produjeron lluvias de bastante intensidad, habiéndose registrado en la estación de aforos ubicado aguas abajo de la presa un caudal punta de 6,6 m<sup>3</sup>/s.

A causa de dichas lluvias, el agua filtró por la parte inferior del caballón de tierras ejecutado y todo el material del caballón así como el de la ataguía fue arrastrado hacia aguas abajo.

Para poder rehacer el caballón y la ataguía se ejecutó un canal provisional para el desvío del agua y se continuó con los trabajos de acceso a dicha margen.
