Resumen de los trabajos de demolición de la presa de Inturia - Fase 4 -

Orden de actuaciones más relevantes

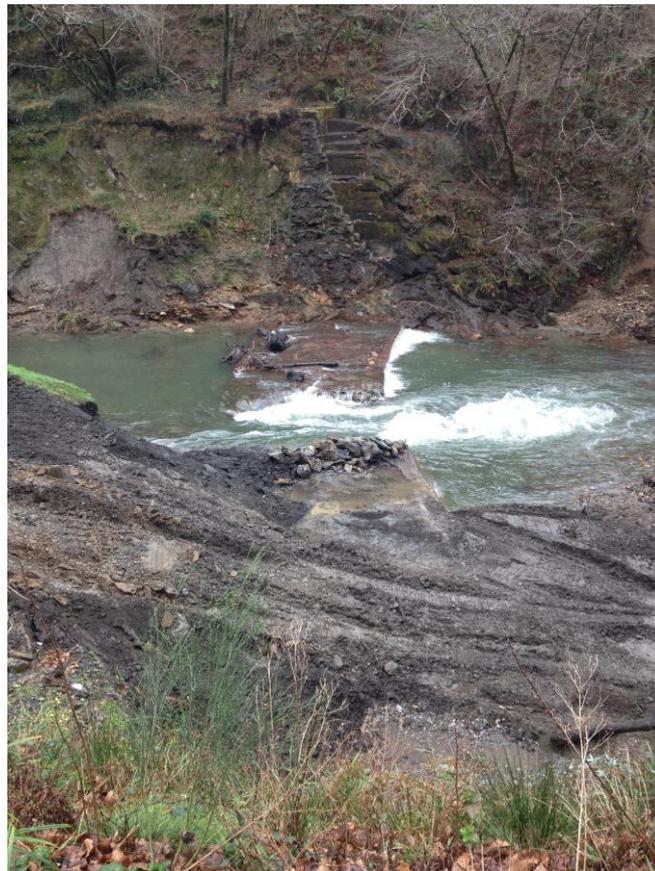
Se procedió a preparar la rampa de acceso para llegar a la margen derecha, con aportes de 300 m³. La totalidad de ese material se encontraba acopiado del año pasado en las inmediaciones del lugar de trabajo.

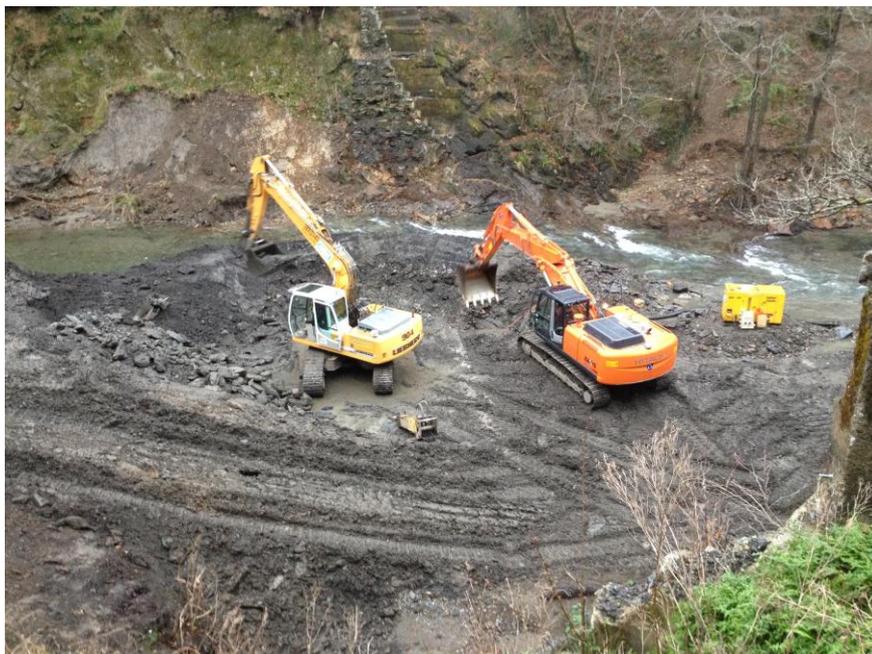
Tal y como se puede observar en la foto, se abrió un canal central para desviar el caudal circulante y poder iniciar los trabajos de demolición del sector izquierdo.

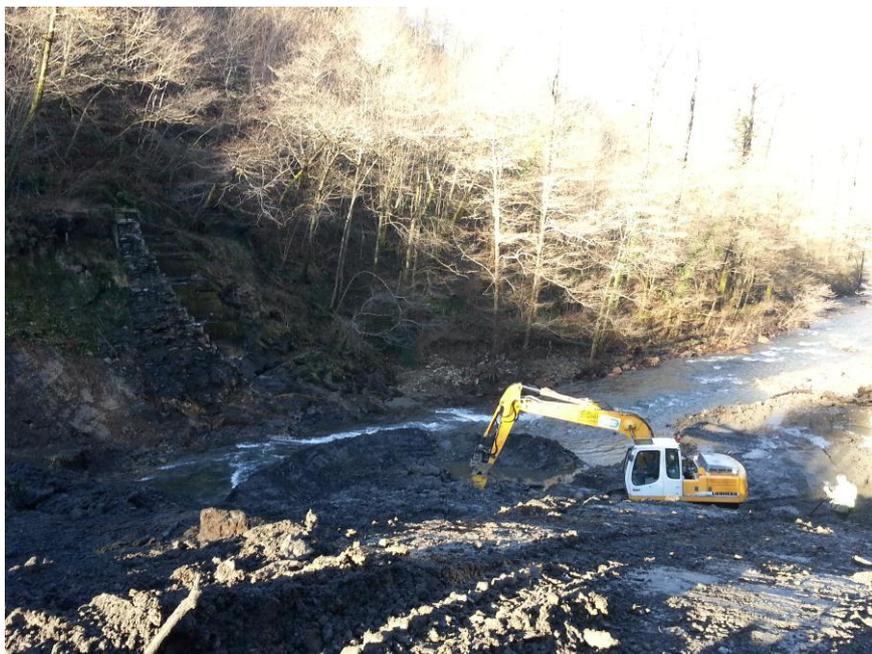
Los trabajos de demolición del primer sector, unos cuatro metros de longitud de la margen izquierda de la presa se realizaron para abrir un canal y de esa forma desviar todo el caudal que llevaba el río así como posibles caudales de avenidas, ya que el canal central realizado inicialmente no tenía suficiente capacidad de desagüe.

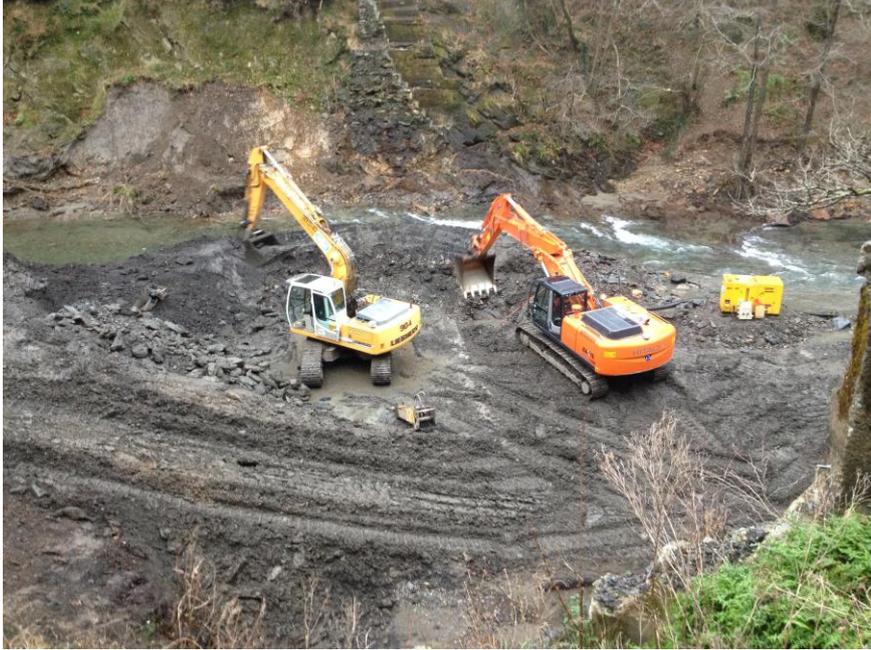
Además se construyó un lezón de tierras para proteger y evitar la entrada de agua al tramo de demolición. Aun así se tuvo que colocar una bomba de achique para realizar los trabajos en seco.

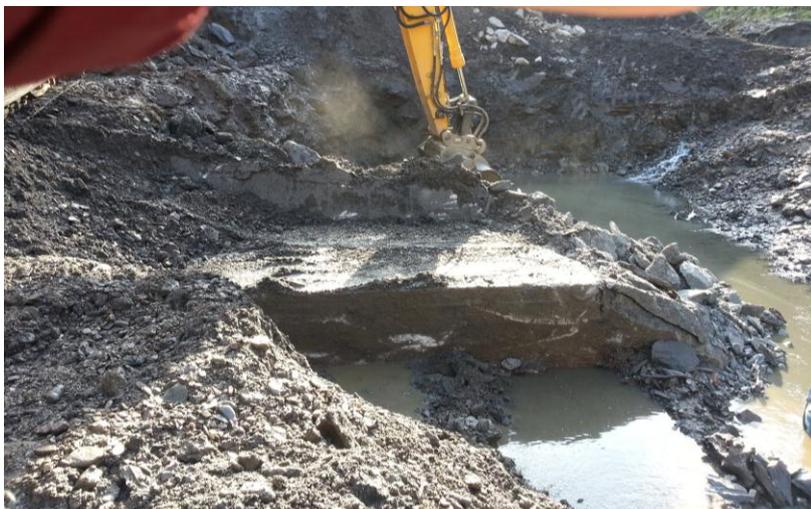
Los trabajos del sector derecho se pudieron ejecutar a buen ritmo, aunque en éste segundo estaba la presencia del contrafuerte de hormigón y del tacón inferior.

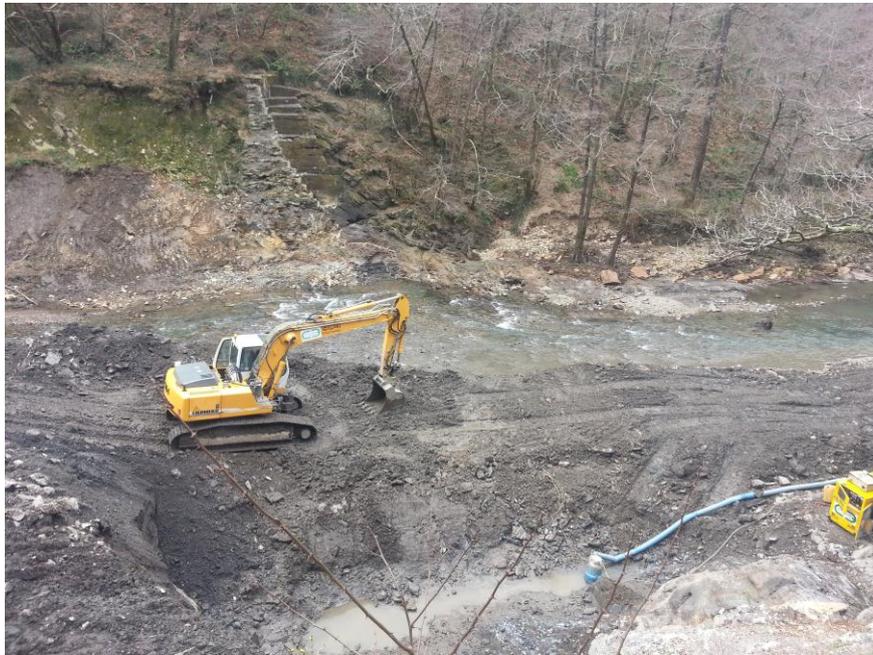
Conforme se fue acercando hacia el estribo derecho, la rampa de acceso tuvo que ser modificada para no interferir en las labores de demolición de los últimos metros de éste tramo.

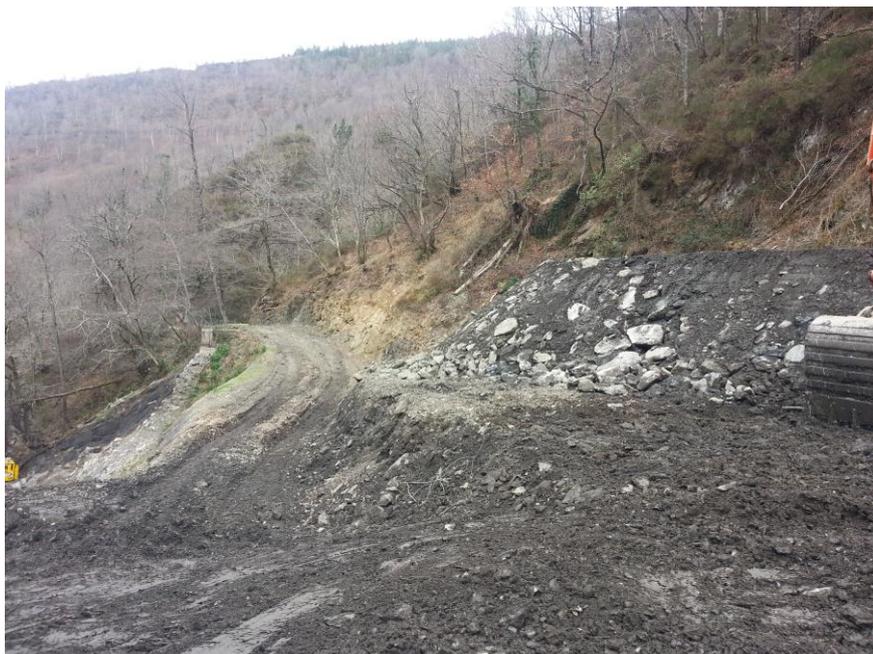
El total de materiales demolidos (ambos sectores) supuso un volumen de 815 m³, que fueron acopiados temporalmente junto el acceso de entrada a la presa.

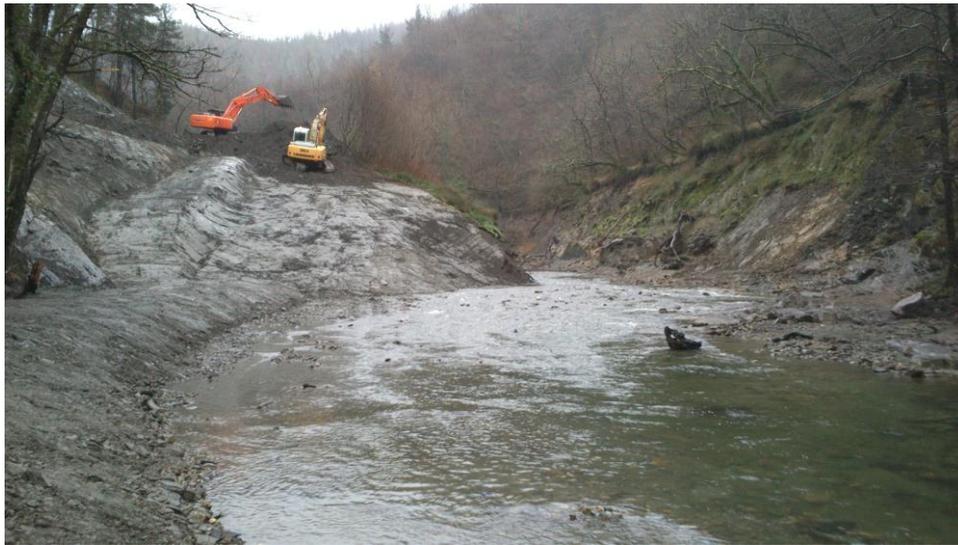
Uno de los últimos trabajos realizados por las máquinas fue la retirada de parte del material utilizado para la ejecución de ataguías y se realizó una senda junto al estribo derecho para permitir el acceso a pescadores hasta el propio cauce.

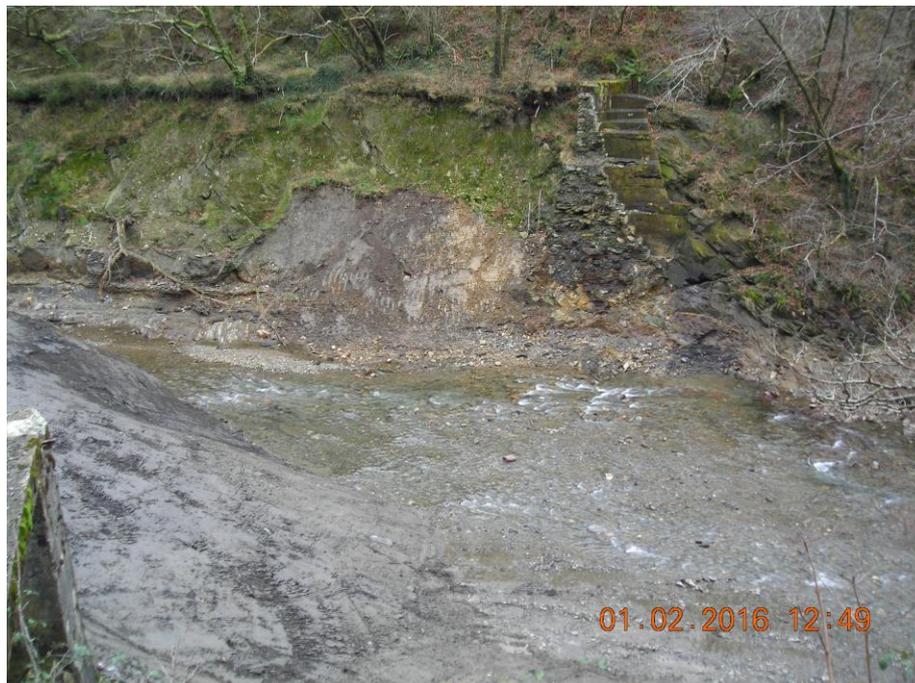
Estado final tras la finalización de los trabajos de la cuarta y última fase.

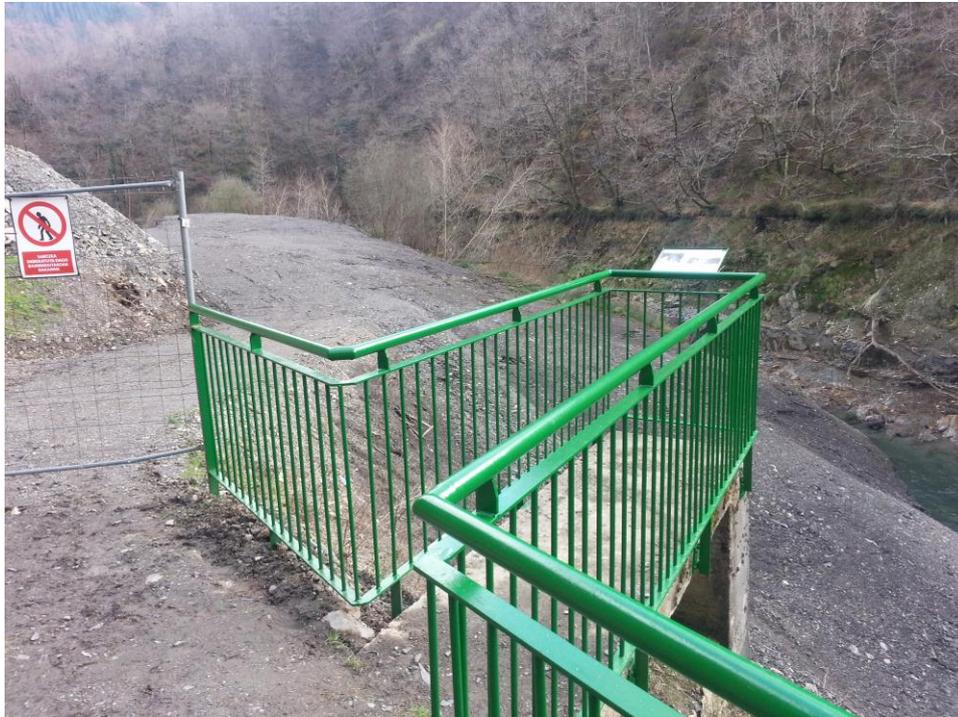
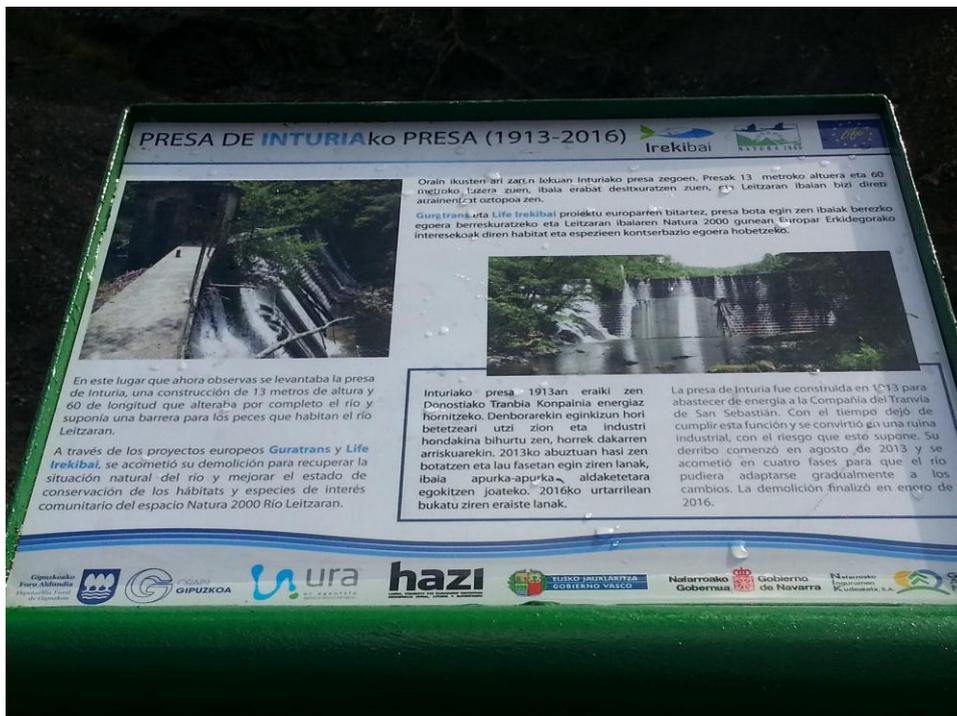
Finalmente, aprovechando el acceso que existía a la caseta de la presa se ha creado una especie de mirador donde se ha colocado una placa con varias fotos y datos de la presa de Inturia.
