Resumen de los trabajos del “Proyecto actualizado de permeabilización de obstáculos en el arroyo Ubaran en Goiko Errota (Andoain)”

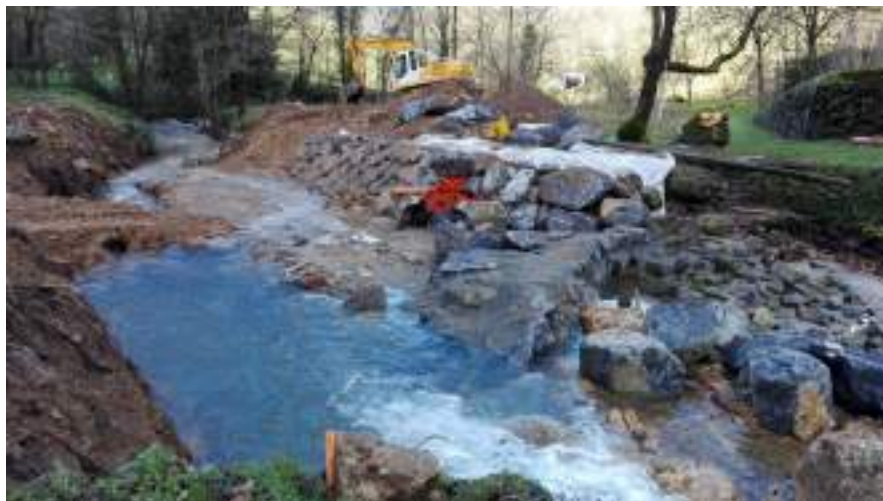
Inicialmente se procedió a desviar el río por la margen izquierda y se ejecutó la parte derecha de la rampa en una longitud de 25 metros. Posteriormente, se ejecutó la escollera de encauzamiento en esa misma margen.

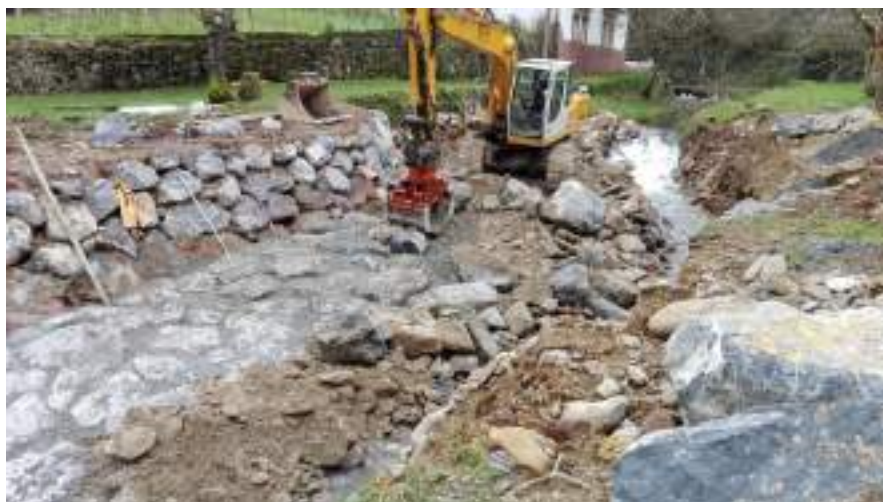
Para finalizar esa primera fase se procedió a rematar la rampa.

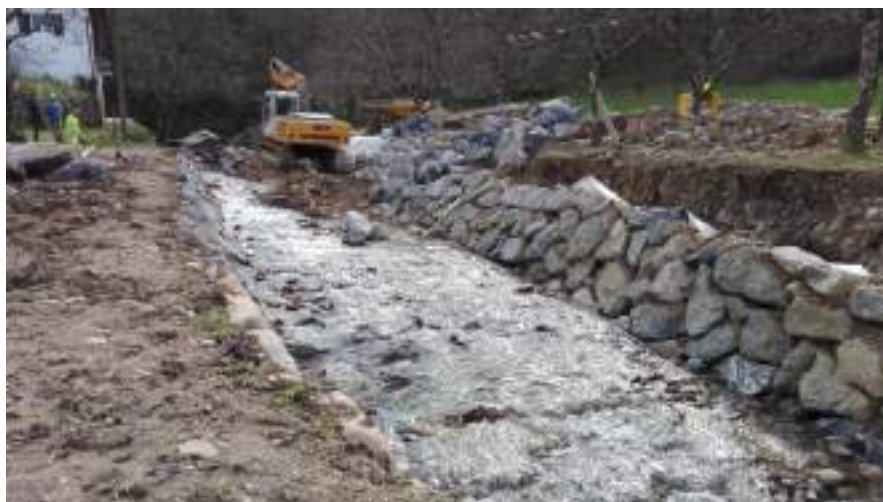
A continuación, se procedió a ejecutar la segunda fase, ejecutándose la rampa y la escollera de la margen izquierda.

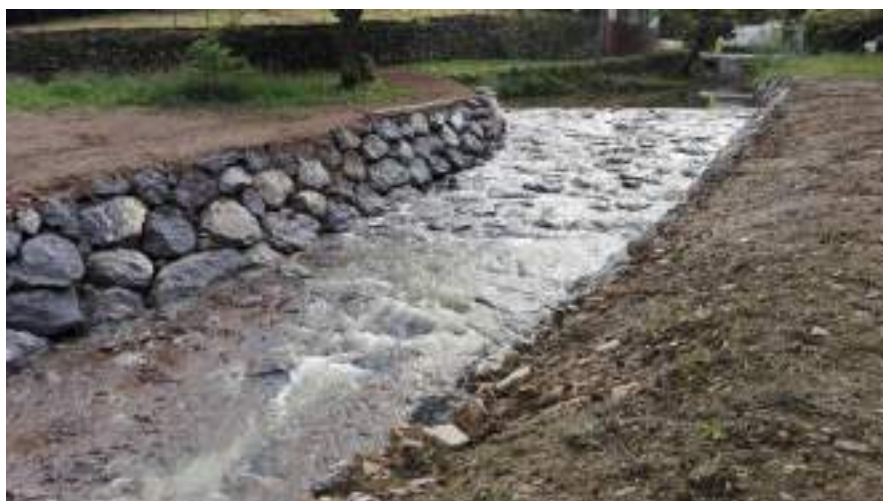
Foto final de la rampa de peces ejecutada.

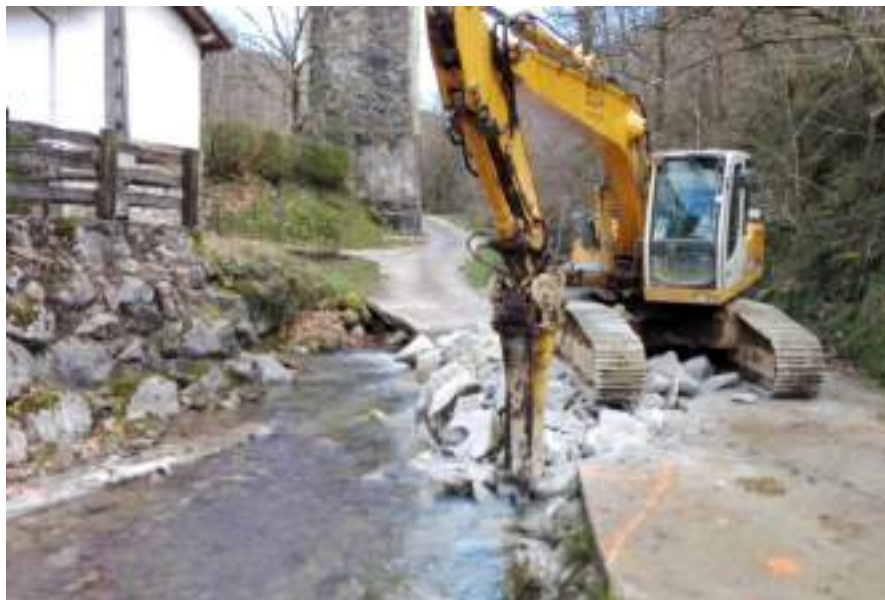
Primeramente se procedió a la demolición del vado existente.

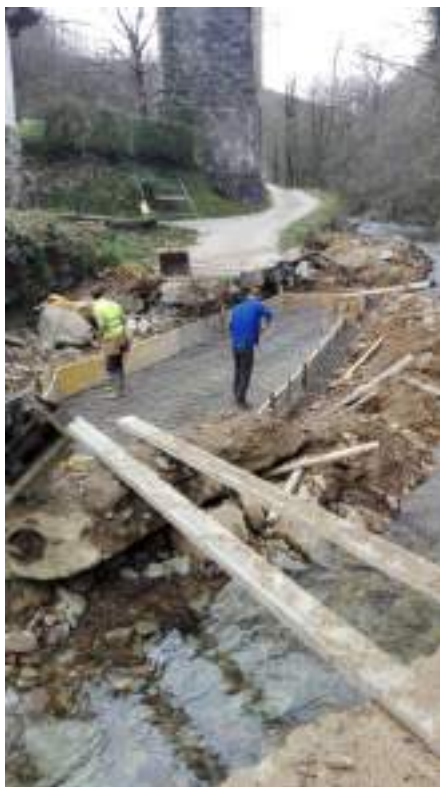
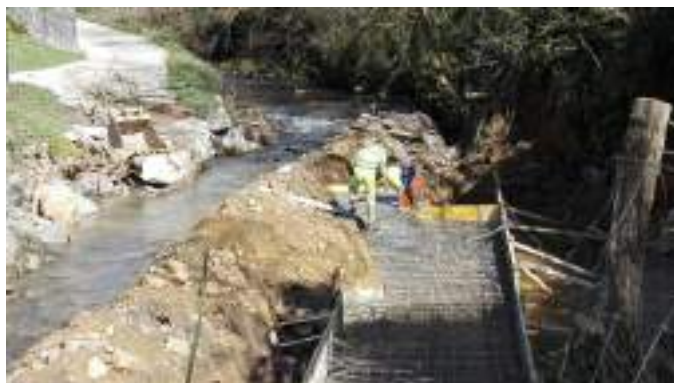
Después, se ejecutó la losa inferior para el apoyo de los cajones prefabricados.

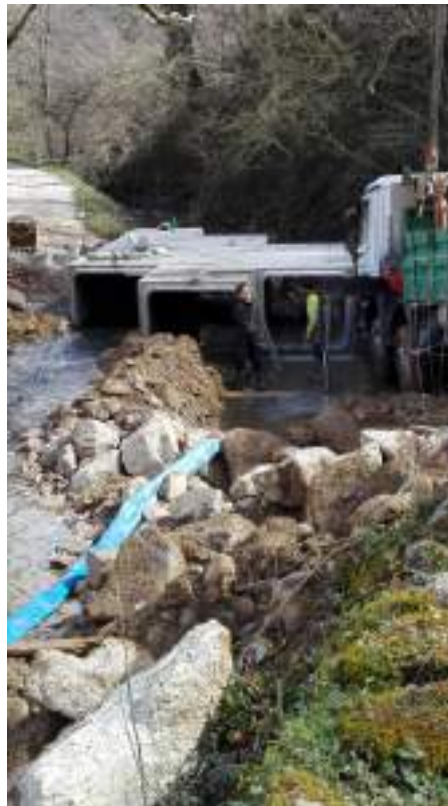
Colocación de cajones prefabricados.

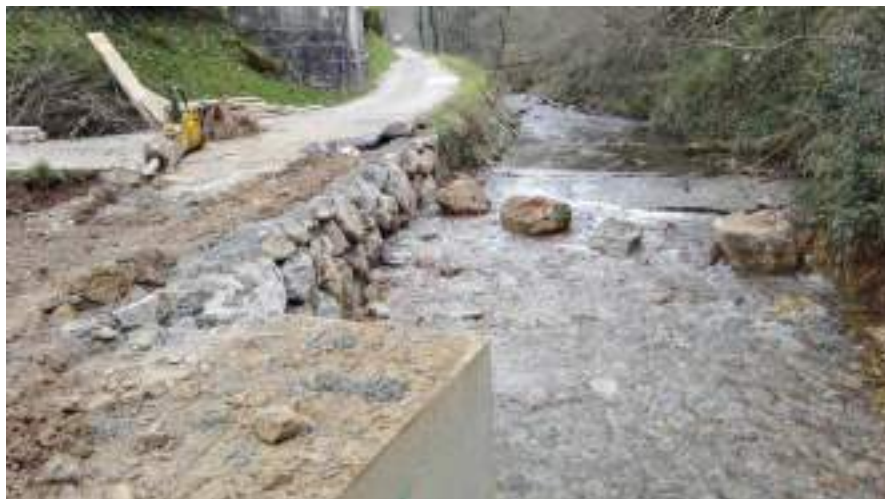
Remate de los cajones mediante aletas con escollera.

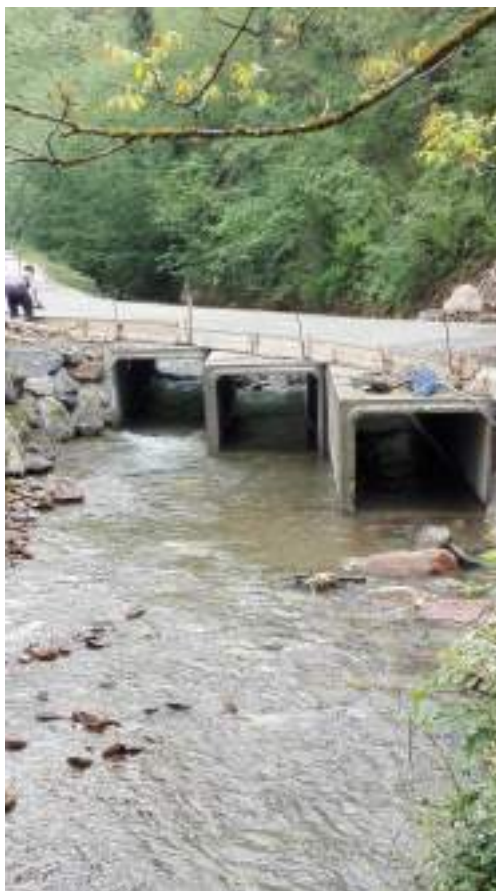
Hormigonado de la losa superior.

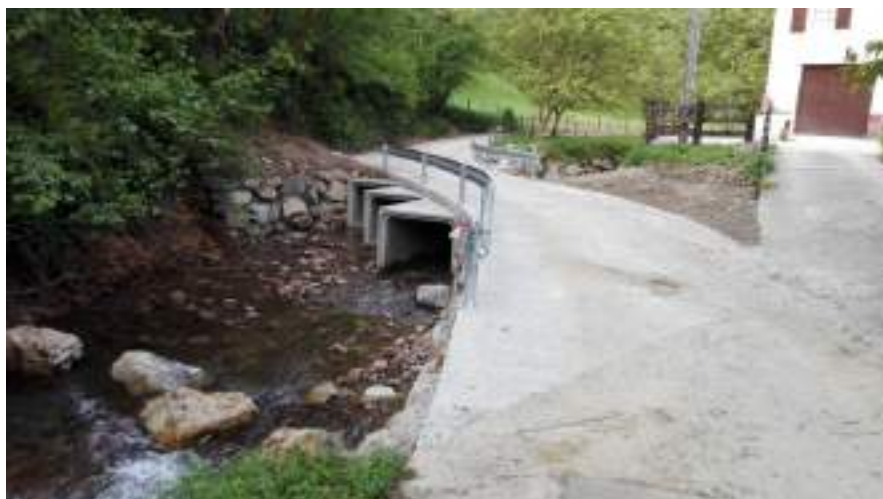
Foto final del camino ejecutado.

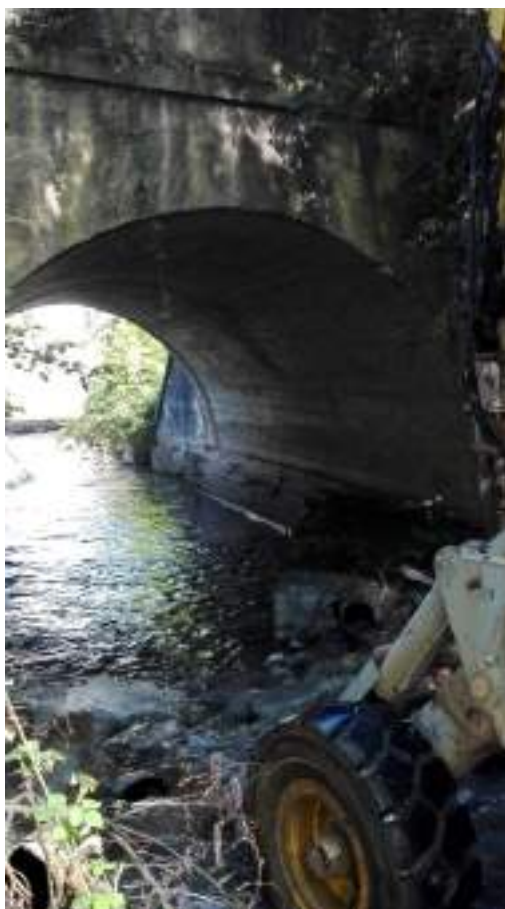
A los 100 m de la desembocadura del arroyo Ubaran en el río Leizarán existía una conducción de agua correspondiente a un aprovechamiento de agua ya extinguido. Tenía una altura de 0,80 m y se procedió a su eliminación.

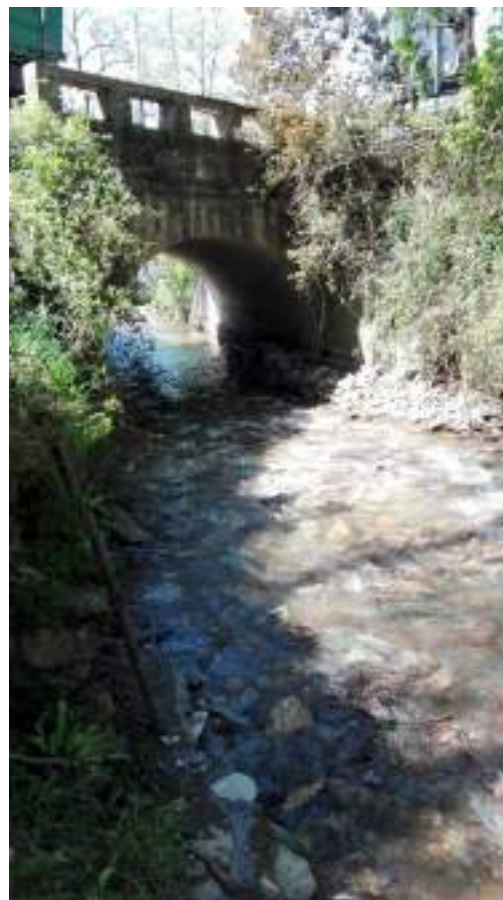
Foto final tras la eliminación de la conducción.

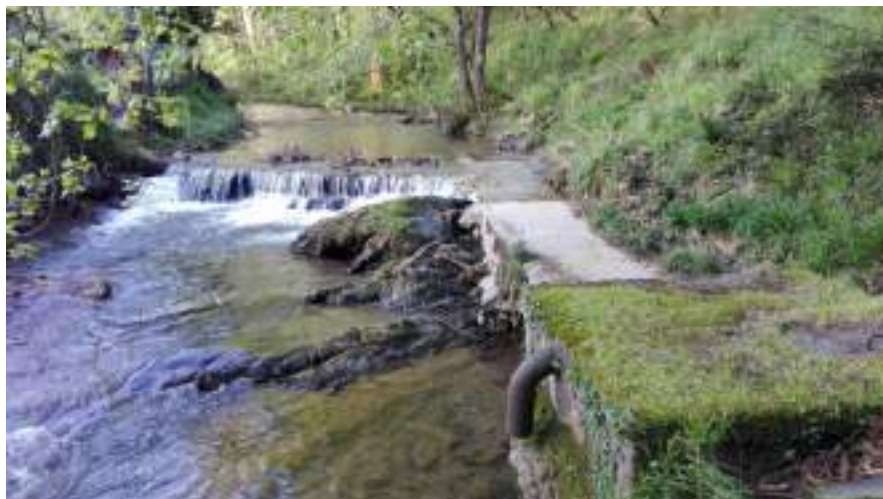
Situación inicial del azud de derivación

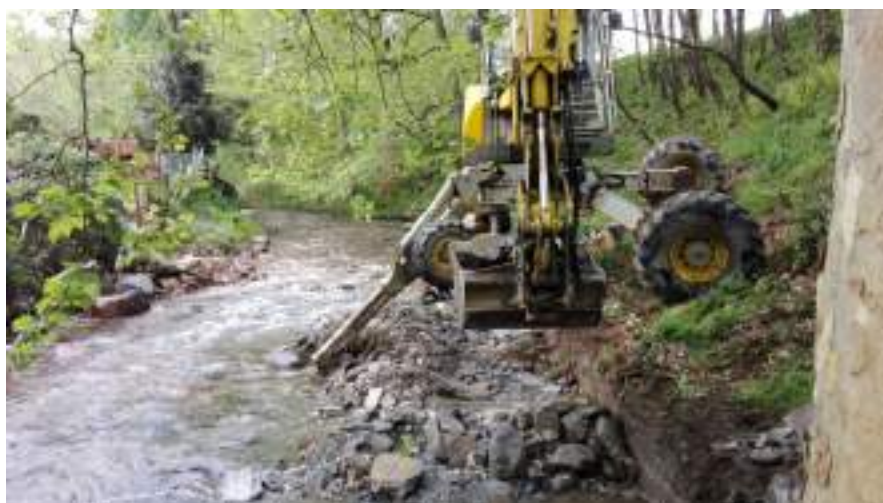
Se procedió a demoler el azud de toma que tenía una altura de 1,50 m.

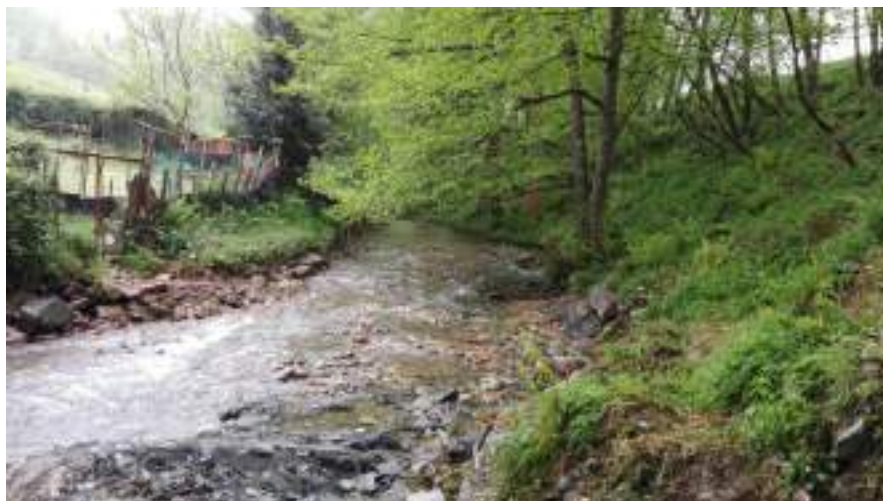
Foto final tras la demolición.
