# TRABAJOS DE SEGUIMIENTO DE LOS CAMBIOS GEOMORFOLÓGICOS EN LA CUENCA DEL RÍO LEITZARAN TRAS LAS DEMOLICIONES DE LAS PRESAS DE INTURIA Y OLLOKI

## D1.LIFE14NAT/ES/000186 IREKIBAI

# INFORME DE SEGUIMIENTO TRAS LA DEMOLICIÓN COMPLETA DE LA PRESA DE INTURIA- DICIEMBRE 2018

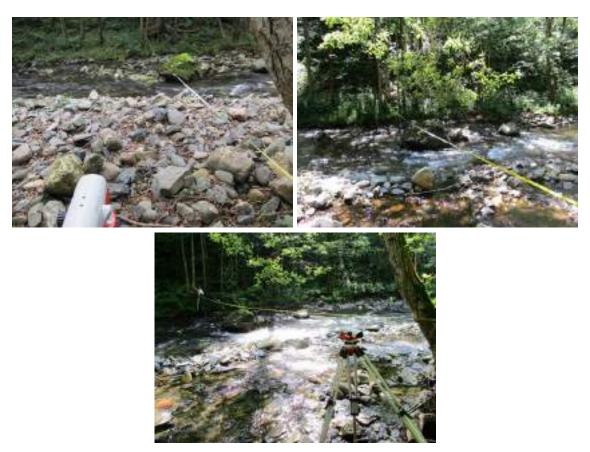
La corriente circula adosada a la margen izquierda del río.

Figura 1.38. Sección transversal 8 en la medición de septiembre 2016 (arriba izquierda), julio 2017 (arriba derecha) y junio 2018 (abajo).

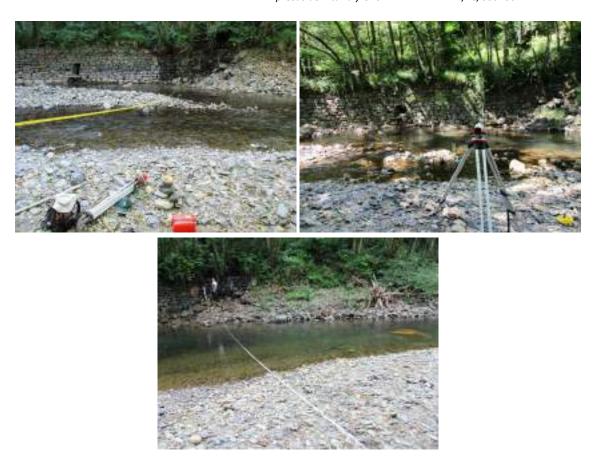
Figura 1.68. Aumento de la erosión en la zona de la sección transversal IN 14 en la medición de junio 2015 (arriba izquierda), julio 2017 (arriba derecha) y junio 2018 (abajo).

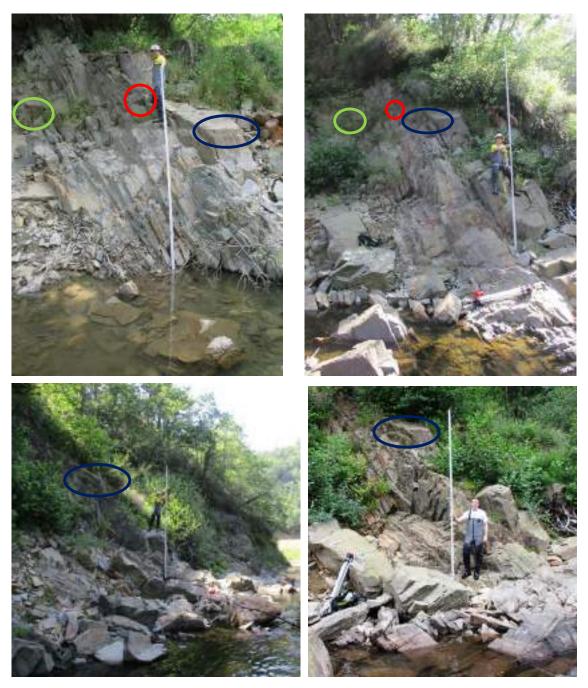
Figura 1.86. Sección transversal IN 18. Detalles de la erosión entre las campañas de campo de junio 2015 (arriba izquierda), julio 2017 (arriba derecha y abajo izquierda) y junio 2018 (abajo derecha).

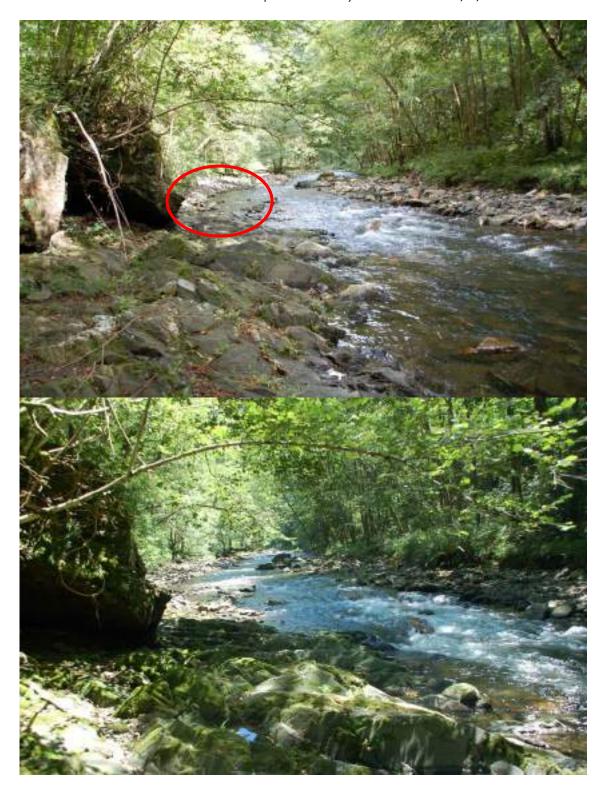
Figura 6.8. Indicios de progresión en la incisión y erosión hacia aguas arriba. Arriba en julio de 2017 y abajo en julio de 2018.

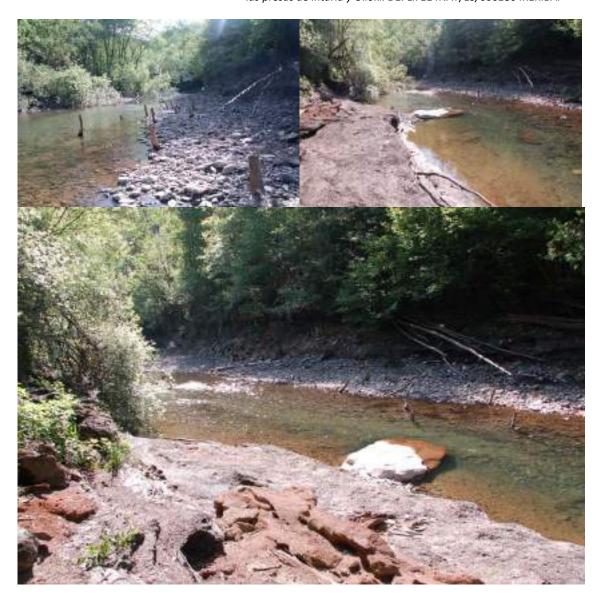
Fig. 6.22. La incisión del lecho tras los 6 metros de derribo de presa han permitido aflorar los restos del antiguo bosque de ribera y los materiales del lecho del curso fluvial del río Leitzaran previo a la construcción de la presa de Inturia

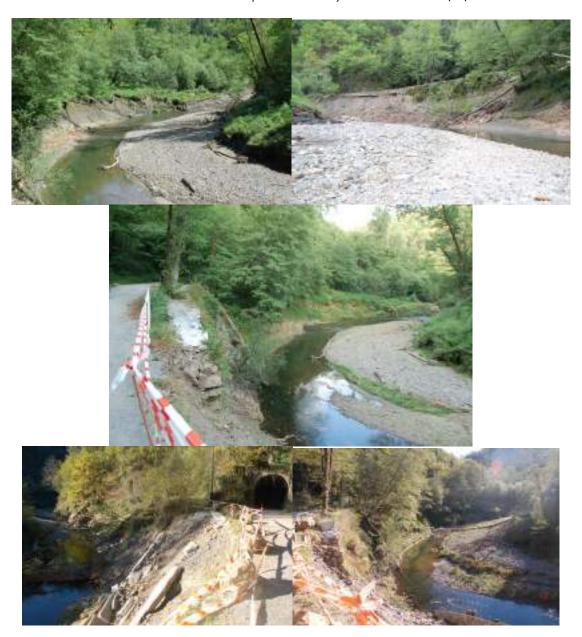
Fig. 6.23. La recuperación de la dinámica fluvial propia de un meandro ha generado una migración del talweg y la erosión lateral en la orilla cóncava y la sedimentación en la orilla convexa. Arriba a la izquierda vistas desde el muro, a la derecha desde el río. En el centro se aprecia la erosión y socavación de la orilla y el colapso parcial del muro en mayo de 2015, previo al colapso total producido para julio de 2015. Abajo colapso a principios de noviembre de 2015, que con las crecidas del 20 y 21 de noviembre hundirá parte del piso de la pista.

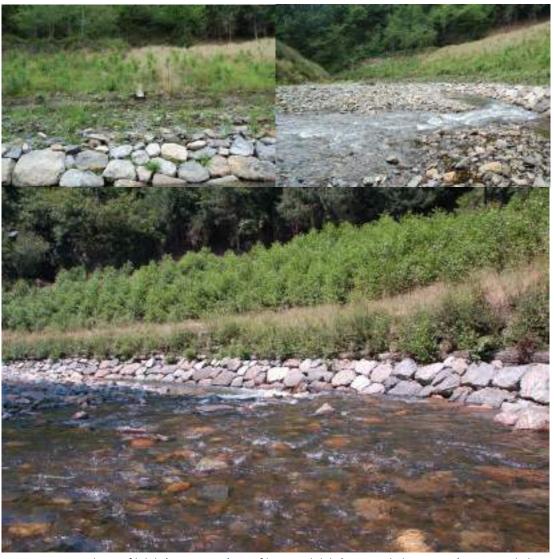
Figura 6.24. Arriba perfil del río; en marrón perfil original del río antes de la actuación y en azul el nuevo construido (Fuente: URA). En medio proceso de erosión en la orilla cóncava, en este caso derecha. Parte del drenaje ha sido roto y transportado aguas abajo. Abajo muro krainer sobre la escollera en julio de 2018.

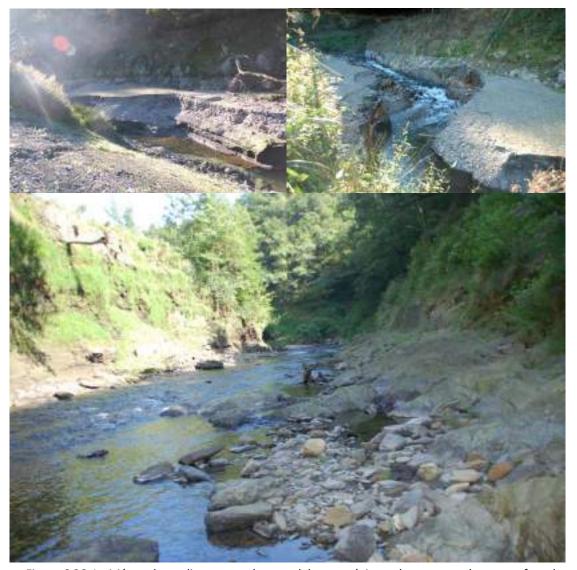
Figura 6.26. Incisión en los sedimentos en la zona del vaso próxima a la presa tras la tercera fase de derribo. Abajo en julio de 2018, donde el río ha llegado al lecho original, y aflora la roca madre.

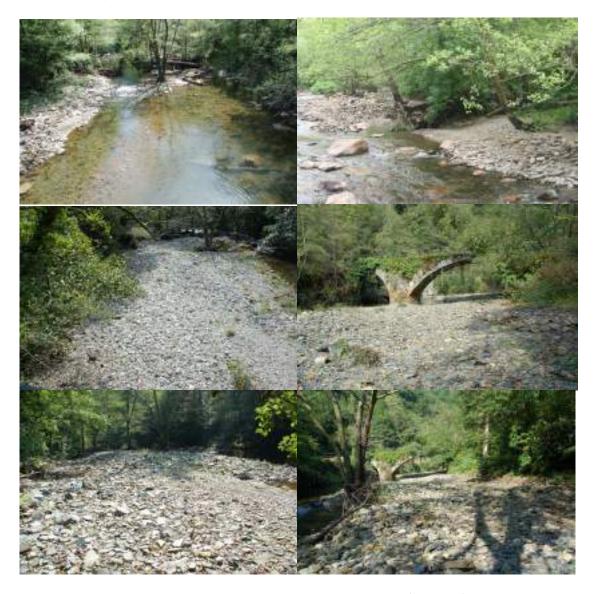
Figura 6.40. Arriba vistas hacia aguas abajo desde el puente de Inturia (izquierda) y detalle de un punto del tramo antes del derribo. En el centro evidencias de agradación y acumulación de sedimento de menor calibre en septiembre de 2017 tras el derribo total de la presa. Abajo en agosto de 2018. Las fotografías de la izquierda representan idéntico punto.

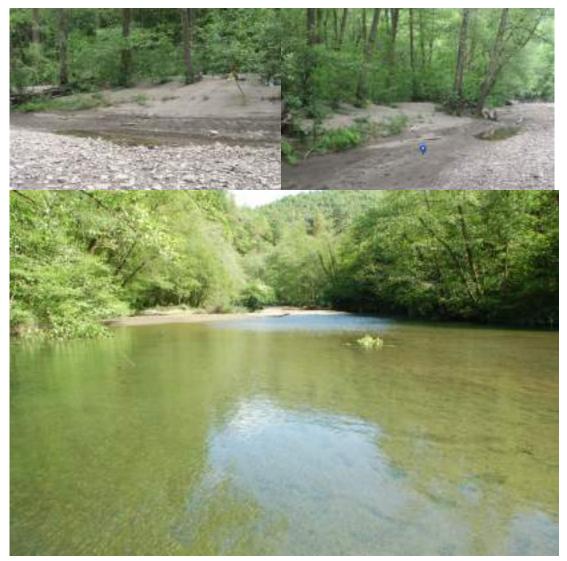
Figura 6.44. Acumulaciones sedimentarias en el tramo afectado por el embalse de Bertxin. Abajo vista hacia aguas arriba desde la presa donde se aprecia la colmatación del vaso.
