## RESUMEN DIVULGATIVO DEL INFORME ANUAL DE 2018

Durante el año 2018 se ha procedido al segundo seguimiento geomorfológico tras el derribo, realizado a finales del verano de 2016, de las presas de Bera y Endarlatsa en el río Bidasoa, así como el primer seguimiento geomorfológico tras el derribo de la presa de Ituren en el río Ezkurra que fue finalmente demolido en el otoño de 2017.

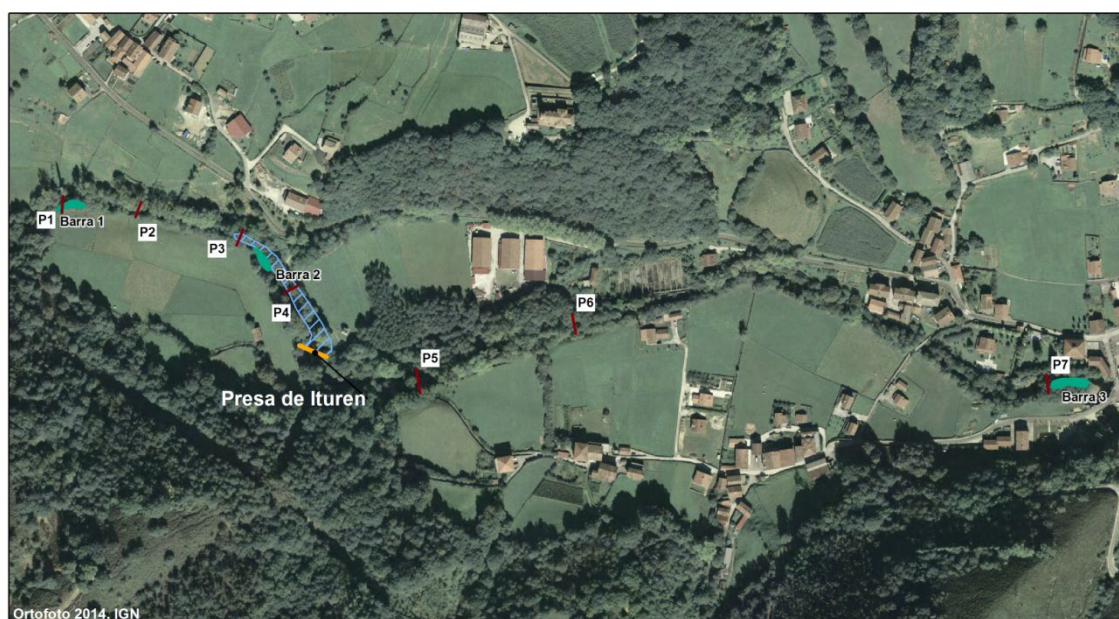
Fig. 1 Localización de las secciones transversales y muestreos granulométricos en Ituren
