Seguimiento de los pasos para peces

ACCION D10

LIFE14 NAT/ES/000186

Migración 2016-17

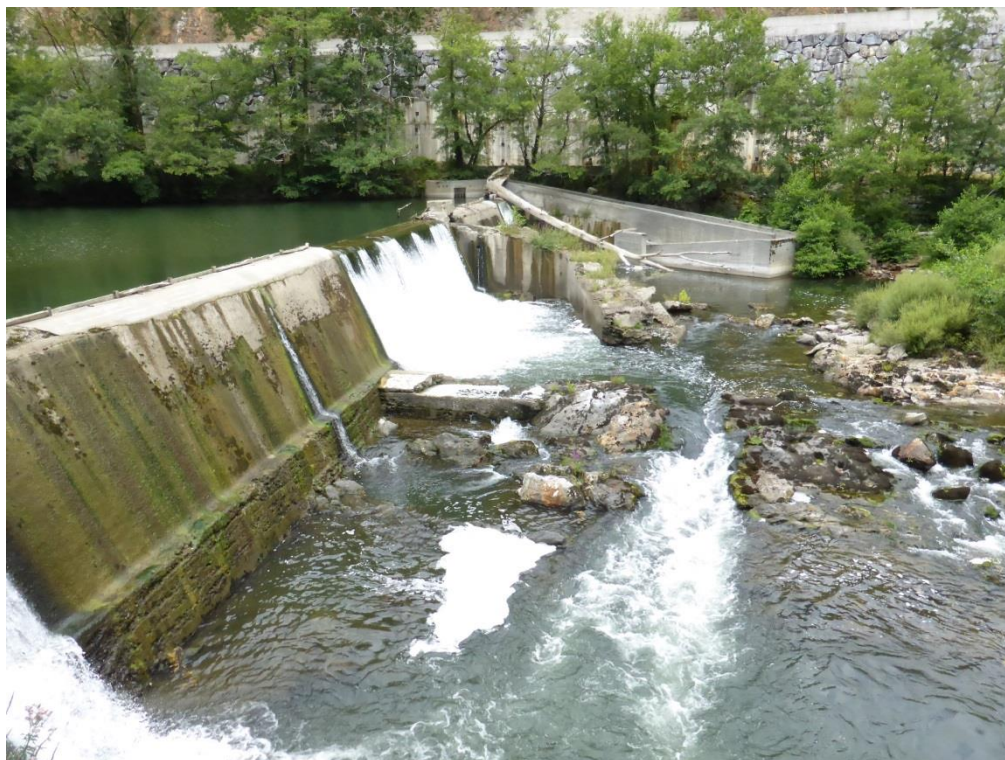
El obstáculo es un azud de hormigón de perfil vertical y 6 metros de altura, situado en el cauce principal del río Bidasoa en el municipio de Igantzi (UTM X: 607.469; UTM Y: 4.787.945), que embalsa una longitud fluvial de 1.200 metros. Dispone de una escala de artesas como dispositivo de paso para los peces en la margen izquierda del río Bidasoa, mientras que el canal de derivación de la central se ubica en la margen derecha. Se trata de una escala de artesas sucesivas con escotaduras alternas y orificios sumergidos, el tipo de dispositivo utilizado con más frecuencia en minicentrales hidroeléctricas de la cuenca del Bidasoa. Consta de dos tramos de aproximadamente 11 metros (primer tramo) y 23 metros (segundo tramo) de longitud. En el primer tramo hay 3 artesas y en el segundo 11, con otra artesa más en la curva entre un tramo y otro. Las artesas dividen el desnivel a franquear en pequeños saltos de 30 cm de altura, teóricamente franqueables para los salmónidos. Los muros de hormigón situados frente a cada una de las entradas de agua, ayudan a disipar la energía potencial del agua en su caída, eliminando turbulencias que permiten la natación de los peces. La entrada de los peces desde el río a la escala se hace desde una poza antes de llegar nadando a la primera artesa. La salida de la escala se hace directamente al río en su margen izquierda a través de una ventana sumergida que en caudales altos debería impedir la entrada de elementos flotantes, aunque no lo consigue del todo.

Foto 1: Azud y dispositivo de paso para peces de la Central de Nabasturen

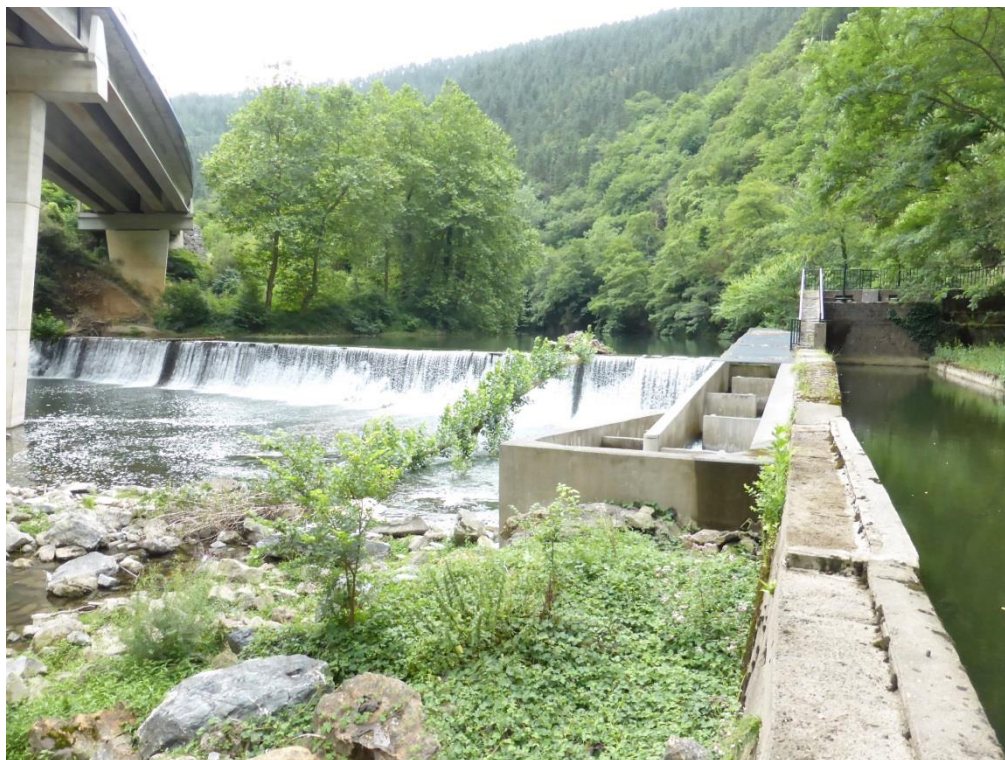
La escala dispone de orificios sumergidos que permiten el paso de los peces nadando en lugar de saltando a través de las escotaduras, posibilitando así las migraciones de individuos pequeños y de especies que no saltan, como la anguila. Sin embargo, durante el estudio se detectó que los orificios sumergidos de las artesas situadas aguas arriba se encontraban completamente obstruidos por la acumulación de gravas.

Foto 2: Azud y dispositivo de paso para peces de la Central de Murgues

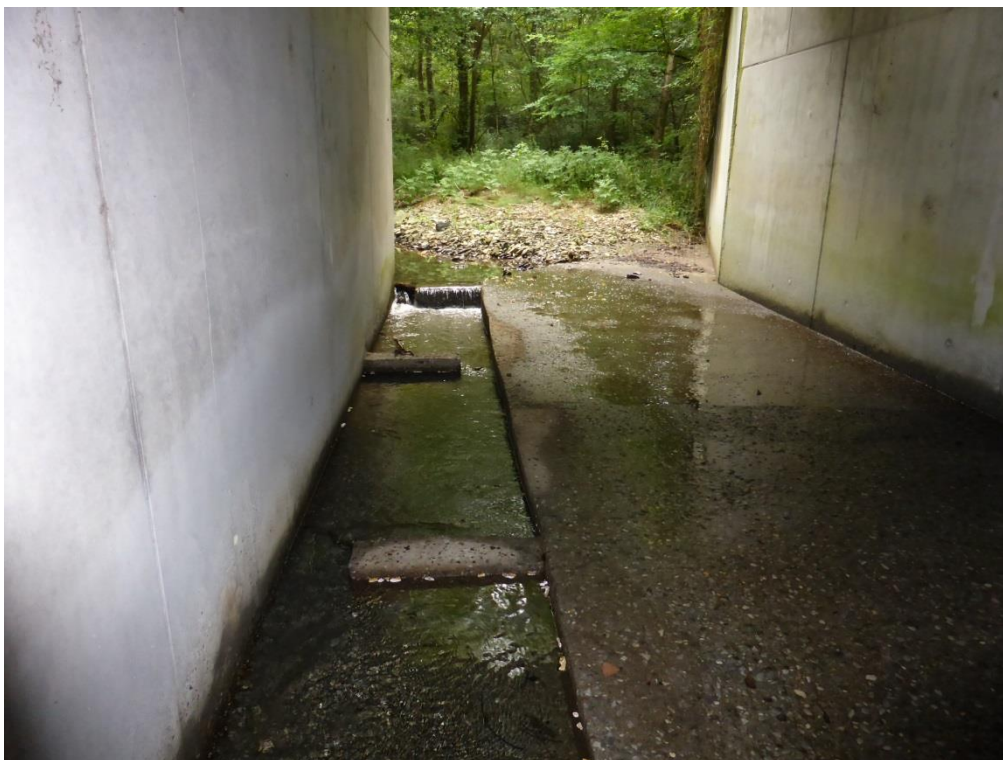
Este canal, de 1m de anchura y 0,26m de altura, está a su vez dividido por deflectores alternos de 0,75m cada 2,8m de la longitud del canal, lo que permite que el agua vaya perdiendo velocidad y disipando su energía, mejorando las condiciones para que los peces puedan remontar el obstáculo. Sin embargo, durante el estudio se detectó que algunos de estos pasos (los situados aguas arriba) se encontraban completamente obstruidos por la acumulación de gravas.

Foto 3: Marco de hormigón y dispositivo de paso para peces en la regata Iruribieta durante el estiaje

- En cambio, el canal de aguas bajas construido en el túnel de Iruribietta presenta algunas deficiencias y necesita algunas modificaciones para permitir la migración reproductiva de las truchas. Sería necesario llevar a cabo actuaciones de mejora que permitan reducir la velocidad del agua y crear refugios para que los peces puedan descansar en su trayecto migratorio. Al mismo tiempo, es importante que en el diseño de las mejoras que se lleven a cabo se tenga en cuenta que será necesario llevar a cabo un mantenimiento parecido al que se ha comentado para las escalas (limpieza de ramas y gravas).

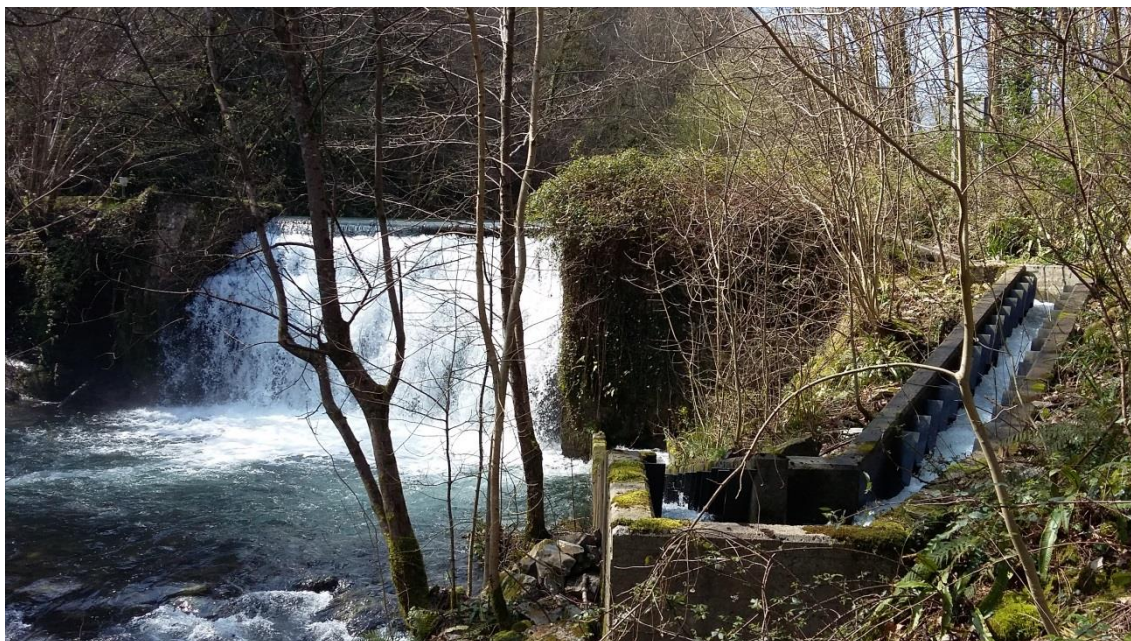
El obstáculo es un azud situado en la regata Latsa (UTM X: 604.149; UTM Y: 4.784.215), en el municipio de Arantza, que deriva agua para la central hidroeléctrica Yanci II, situada en la desembocadura de esta regata al Bidasoa. Se trata de un azud de sillería vertical de 6 metros de altura y que embalsa una longitud fluvial de 180 metros. Dispone de una escala de peces tipo Denil en la margen izquierda del río, mientras que el canal de derivación de la central se ubica en la margen derecha. La longitud total de la escala es de aproximadamente 27 metros, divididos en tres tramos de aproximadamente 10 metros (los dos primeros tramos) y 7 metros (el tercer tramo).

Foto 4: azud y dispositivo de paso para peces de la Central Yanci II

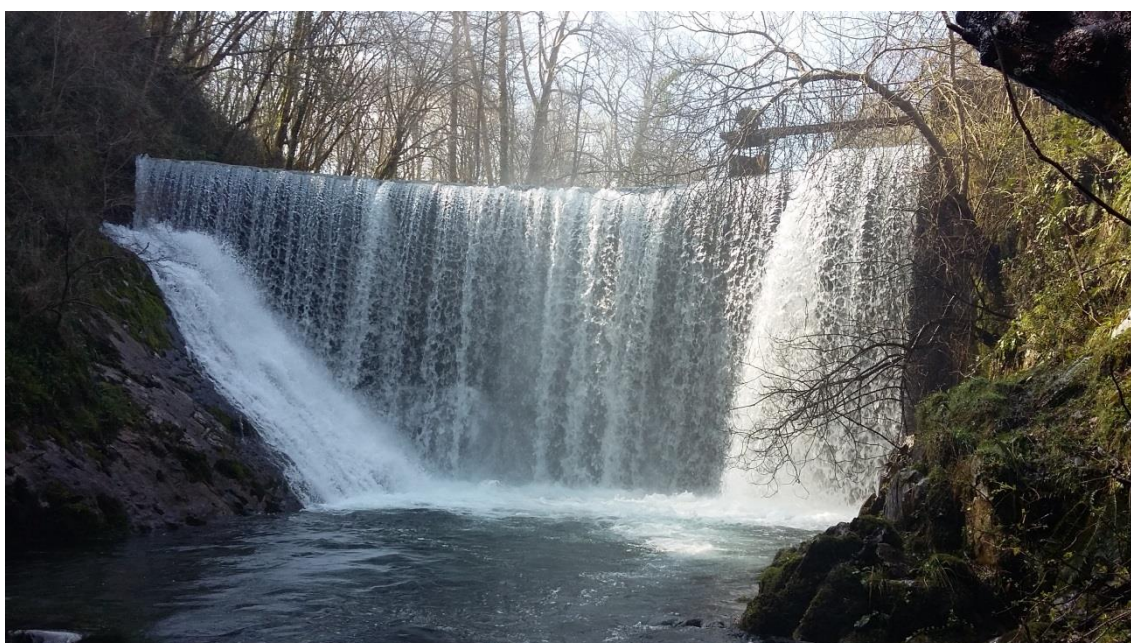
El obstáculo es un azud situado en la regata Latsa aguas arriba del anterior (UTM X: 603.406; UTM Y: 4.783.910), también en el municipio de Arantza, que derivaba agua para la angulera, situada en el mismo lugar. Se trata de un azud de hormigón vertical de 8,5 metros de altura y que embalsa una longitud fluvial de 180 metros. No dispone de ningún tipo de dispositivo de paso para peces, por lo que se trata de un obstáculo infranqueable, aunque el azud está construido sobre un salto natural, por lo que aunque el azud no existiera el paso hacia aguas arriba seguiría siendo infranqueable.

Foto 5: Presa de la angulera

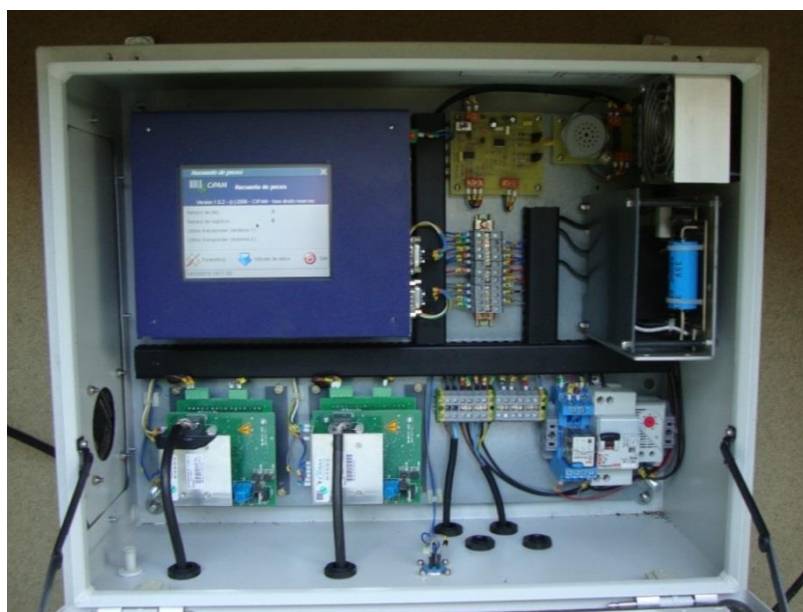
Los equipos de detección de marcas PIT de CIPAM, constan de una unidad central (o CPU) conectada a dos antenas RFID que se instalan en la entrada, aguas abajo, y salida, aguas arriba del paso para peces, de manera que cualquier pez marcado sea detectado y registrado tantas veces como atravesase cualquiera de estos dos puntos y en cualquiera de las direcciones: remonte y descenso. El recuento y el almacenamiento de datos se realizan en una tarjeta CPU VIPER que funciona con el sistema operativo Linux y está equipada con un disco FLASH. La capacidad de almacenamiento permite registrar y almacenar alrededor de 46.000 movimientos. Estos recuentos permanecen almacenados en la memoria incluso en el caso de cortes eléctricos prolongados. Los dos equipos tienen además una batería auxiliar que se activa en caso de corte del suministro eléctrico, lo que permitiría que los equipos estuvieran funcionando durante algún tiempo. La tarjeta CPU está equipada con una pantalla LCD táctil y un programa provisto de una interfaz sencilla y de fácil manejo. Todo el equipo se aloja protegido de las inclemencias climatológicas en una caseta de madera construida a tal efecto.

Foto 6: detalle del equipo de detección de marcas PIT de CIPAM

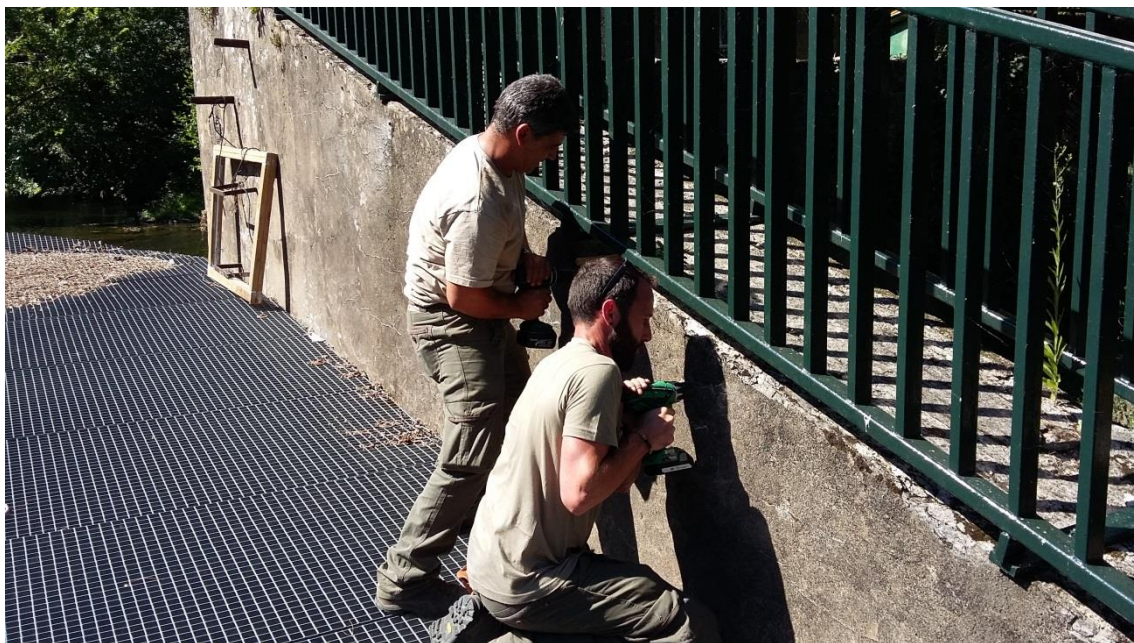
Para el seguimiento de la escala de Murgues se construyeron dos antenas pass-through utilizando listones de madera tratada de 7x7 cm en los que se embutió el cable de la antena. Con los listones se construyeron rectángulos a medida de las escotaduras de la escala para peces de dimensiones apropiadas como para asegurar que el campo electromagnético creado se cerraba sin dejar ningún punto ciego (0,5x2,7m la antena situada en la entrada de la escala y 0,75x1,05m la antena de la salida). Una vez construidas, las antenas fueron testadas y sintonizadas en las instalaciones de GAN-NIK antes de su instalación en campo, lo que permitió ajustar el campo electromagnético de detección. Para facilitar la colocación de las antenas, el propietario de la central cortó el paso del agua a través de la escala, lo que permitió trabajar en condiciones de poco caudal. Al tratarse de artesas de escotaduras pero con orificios sumergidos, los orificios fueron tapados, obligando así a los peces a remontar la escala a través de las escotaduras donde las antenas habían sido instaladas, asegurando así que su paso era detectado por las antenas. Esto tan solo fue necesario hacerlo en la artesa situada aguas abajo, ya que el orificio de la artesa de aguas arriba se encontraba completamente obstruido por las gravas acumuladas.

Foto 8: Labores de instalación de los equipos de detección en la central en Murgues

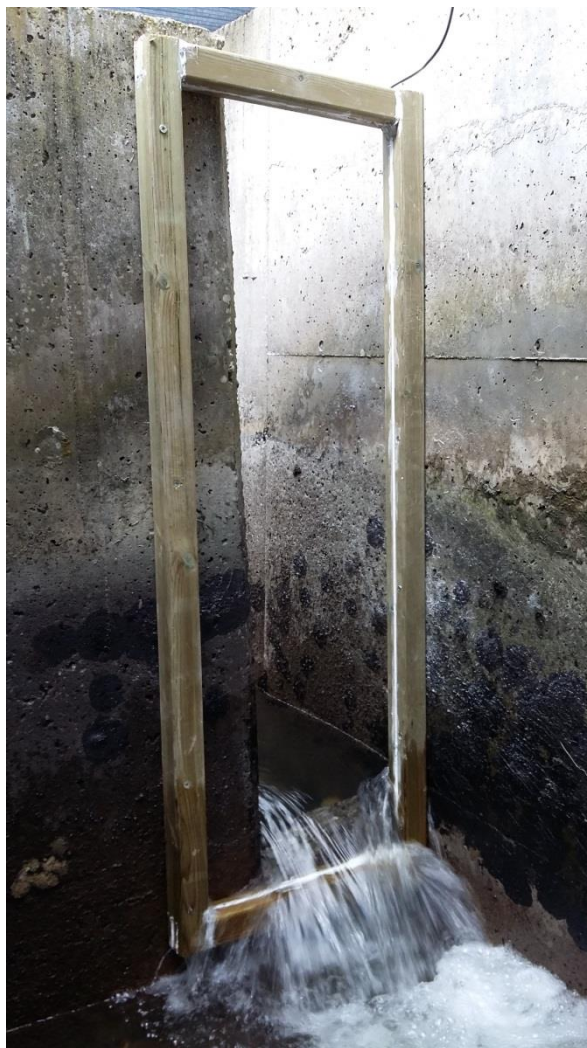
Las dos antenas se conectaron a sus cajas de sintonía y estas a su vez a la unidad CPU por medio de cable TWINAX, que permite la transmisión de la señal generada a distancias relativamente grandes (hasta 150m). La caseta donde se alojaba la unidad CPU y las tarjetas de lectura, se situó en un lugar seguro y a salvo de las avenidas, junto a los automatismos de derivación de agua de la central.

Foto 9: Antena pass-through instalada en la escala de peces de Murgues

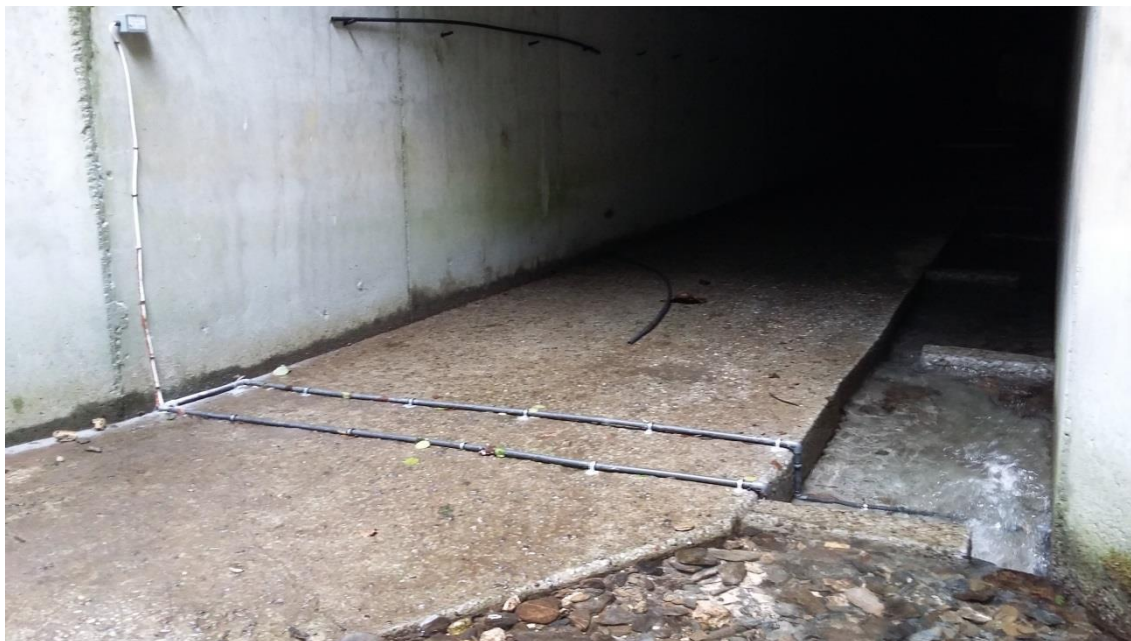
y discreto y las antenas y sus cajas de sintonía fueron conectadas a la CPU a través de cable TWINAX de 96 m de longitud.

Foto 10: antena pass-over instalada en el túnel de Iruribieta en estiaje

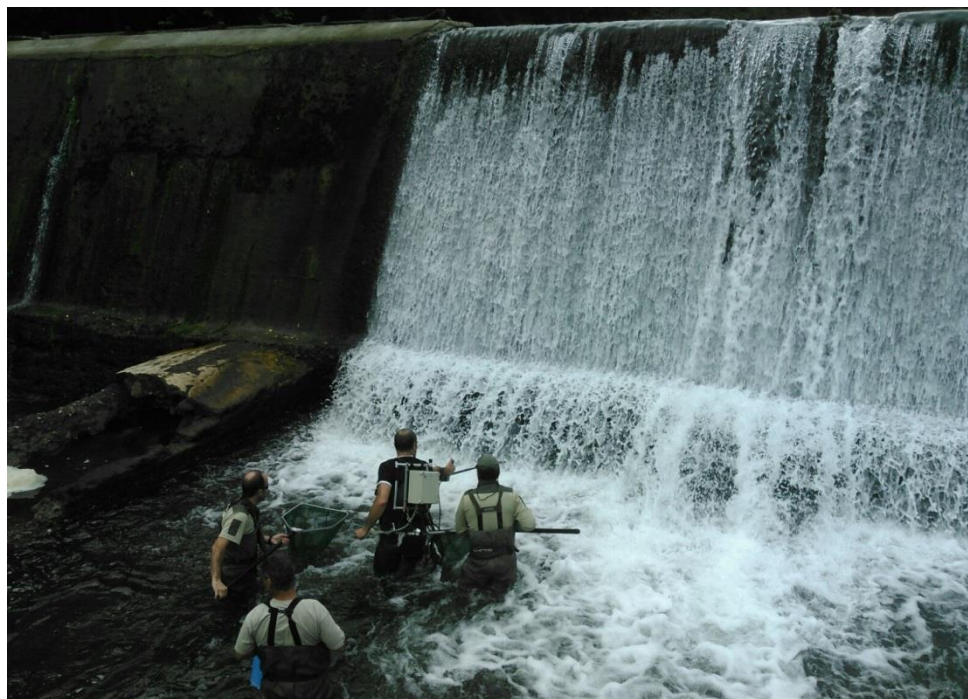
Foto 11: Captura de los peces mediante pesca eléctrica al pie de la presa de la central de Nabasturen

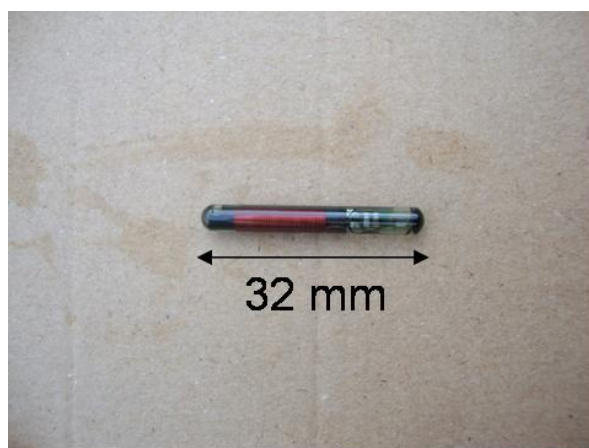
Los peces se marcaron con ampollas transponder (Passive Integrated Transponder o PIT tags) de 32 mm de longitud de baja frecuencia (RI-TRP-GR30ATGB a 64bits, 134Khz HDX) de Texas Instruments, que mediante códigos individuales permiten identificar a cada uno de los peces marcados. Las PIT tags son etiquetas RFID de lectura, alojadas en ampollas de vidrio de 3,65 mm de diámetro que tan solo pesan 0,8 gramos y cumplen con las normas ISO 11784/11785. Al ser etiquetas pasivas, no poseen alimentación eléctrica: la señal que les llega de los lectores a través del campo electromagnético de las antenas es quien induce una pequeña corriente eléctrica, suficiente como para generar y emitir una señal que contiene el código identificador. Por lo tanto, una PIT tag tan solo se activa para emitir la señal de su código al entrar en el campo electromagnético creado por la antena receptora, por lo que tal y como se ha demostrado en otros trabajos, este tipo de marcas no produce ningún efecto negativo en el pez ni en su comportamiento. Dependiendo del tamaño de la antena y de la potencia y frecuencia a la que opera el lector, una PIT tag puede leerse a distancias de hasta 6 metros, aunque para el trabajo con peces es recomendable utilizar distancias menores para evitar malas interpretaciones de los datos obtenidos.

Foto 12: PIT tag

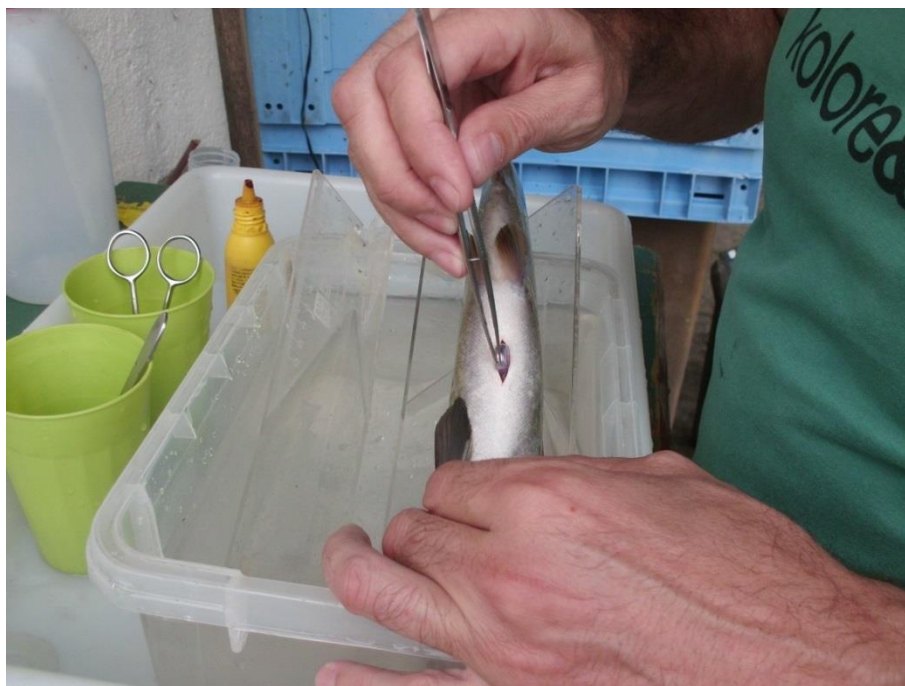
Foto 13: Detalle de la intervención quirúrgica de implante del transmisor

El radiotransmisor implantado permite llevar a cabo un seguimiento continuo de los peces, una vez incluso hubieran superado el obstáculo objeto de estudio. Se utilizaron para ello radiotransmisores modelo F1150 (ATS Inc.; 148.101-149.122 MHz), de 24 mm de longitud, 3,1 g de peso y una vida de 198 días, aunque el fabricante tan solo garantiza una duración máxima de 99 días. Estos radiotransmisores son internos y se alojan en la cavidad abdominal del pez mediante cirugía. Para evitar molestias al pez y asegurar un desarrollo natural del estudio, el peso del radiotransmisor no debe superar el 2 % del peso total de la trucha. Cada radiotransmisor emite a una frecuencia determinada que permite identificar individualmente la posición de cada trucha marcada desde los márgenes del río incluso sin necesidad de que sean vistas.

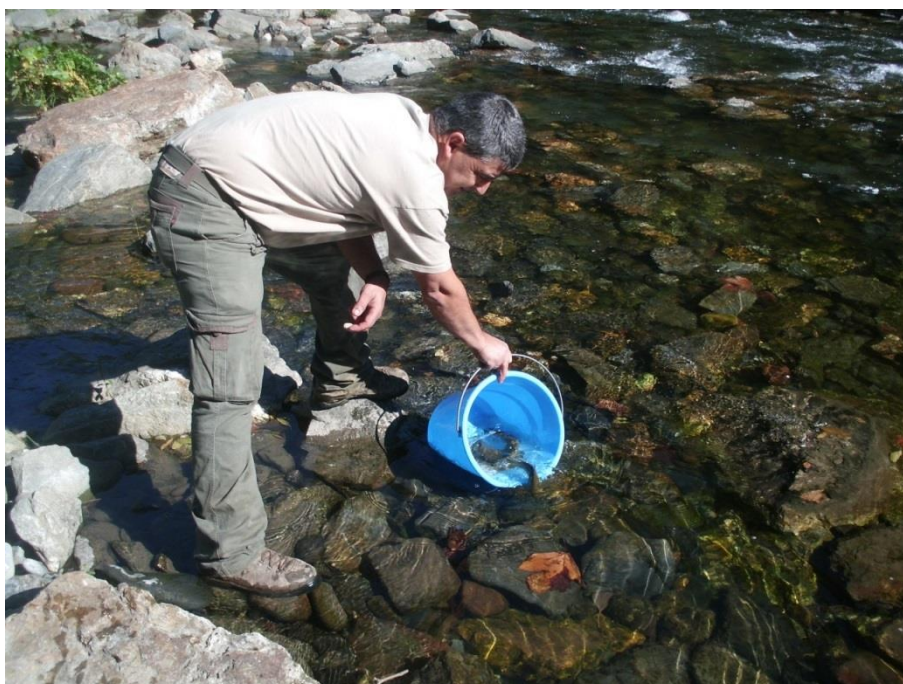
Foto 15: Liberando las truchas marcadas

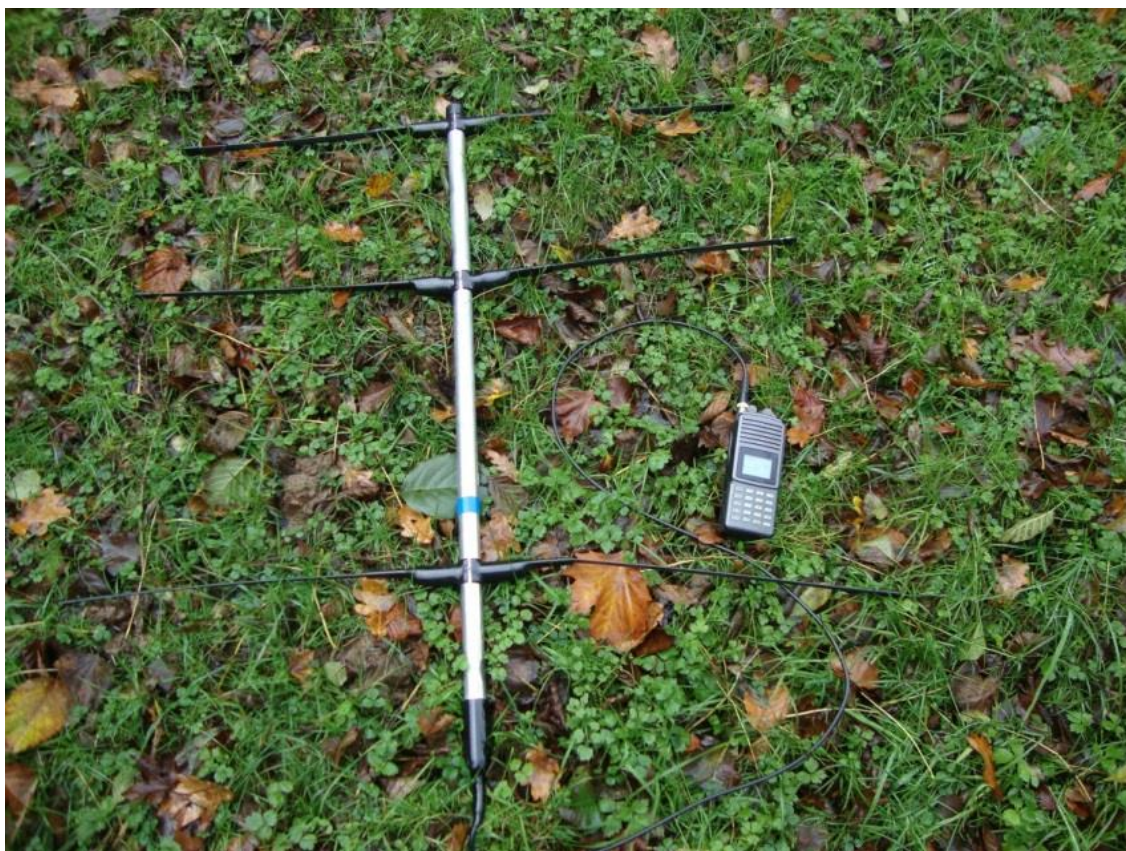
Para la localización de las truchas marcadas con emisores de radiofrecuencia, se utilizó un escáner de frecuencias modelo R1000 Telemetry Receiver de Communications Specialists, INC. (148-174 MHz) y una antena tipo Yagi direccional. El uso de esta metodología permite localizar los individuos a lo largo del río hasta una precisión de aproximadamente 1 m². Se efectuaron transectos longitudinales a pie o en vehículo paralelos al cauce principal del río Bidasoa y las regatas afluentes en el tramo de estudio (Latsa, Onin, Otsango y Tximista, principalmente), intentando localizar todas las truchas al menos dos veces por semana. Una vez localizado, para cada individuo se tomaron las coordenadas UTM, la fecha y la hora así como otros datos de importancia como la localización y fecha de los lugares de reproducción, condiciones hidráulicas adversas, mortandad de peces, o cualquier otra incidencia relevante.

Foto 16: Antena y receptor de radiofrecuencias

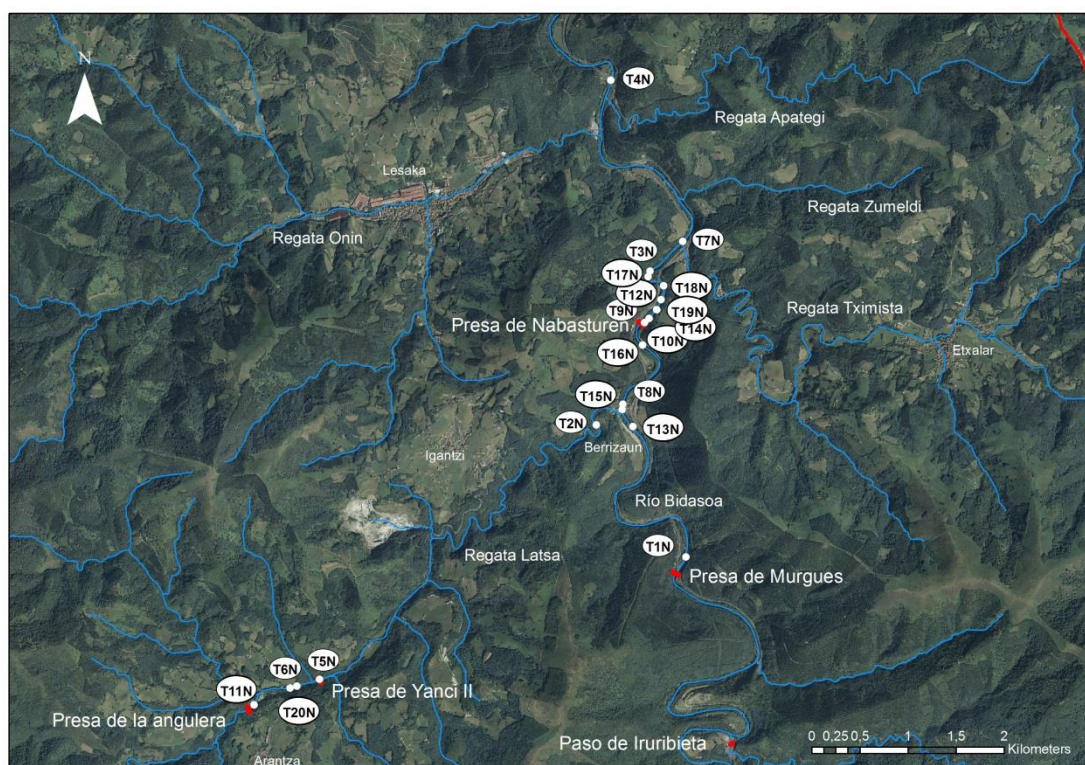
Mapa 2: Punto más distante del lugar de suelta (al pie de la presa de Nabasturen) en el que fue localizada cada una de las truchas que han sido objeto de radioseguimiento.

Nº	Dirección	Distancia máxima (m)	Fecha
T1N	Aguas arriba	3.756	28/11/2016
T2N	Aguas arriba	1.286	13/12/2016
T3N	Aguas abajo	1.235	23/01/2017
T4N	Aguas abajo	3.541	24/10/2016
T5N	Aguas arriba	7.195	15/11/2016
T6N	Aguas arriba	7.432	23/01/2017
T7N	Aguas abajo	1.206	1/12/2017
T8N	Aguas arriba	1.208	4/01/2017
T11N	Aguas arriba	7.929	2/01/2017
T13N	Aguas arriba	1.412	9/01/2017
T17N	Aguas abajo	663	23/01/2017
T20N	Aguas arriba	7.591	29/12/2016

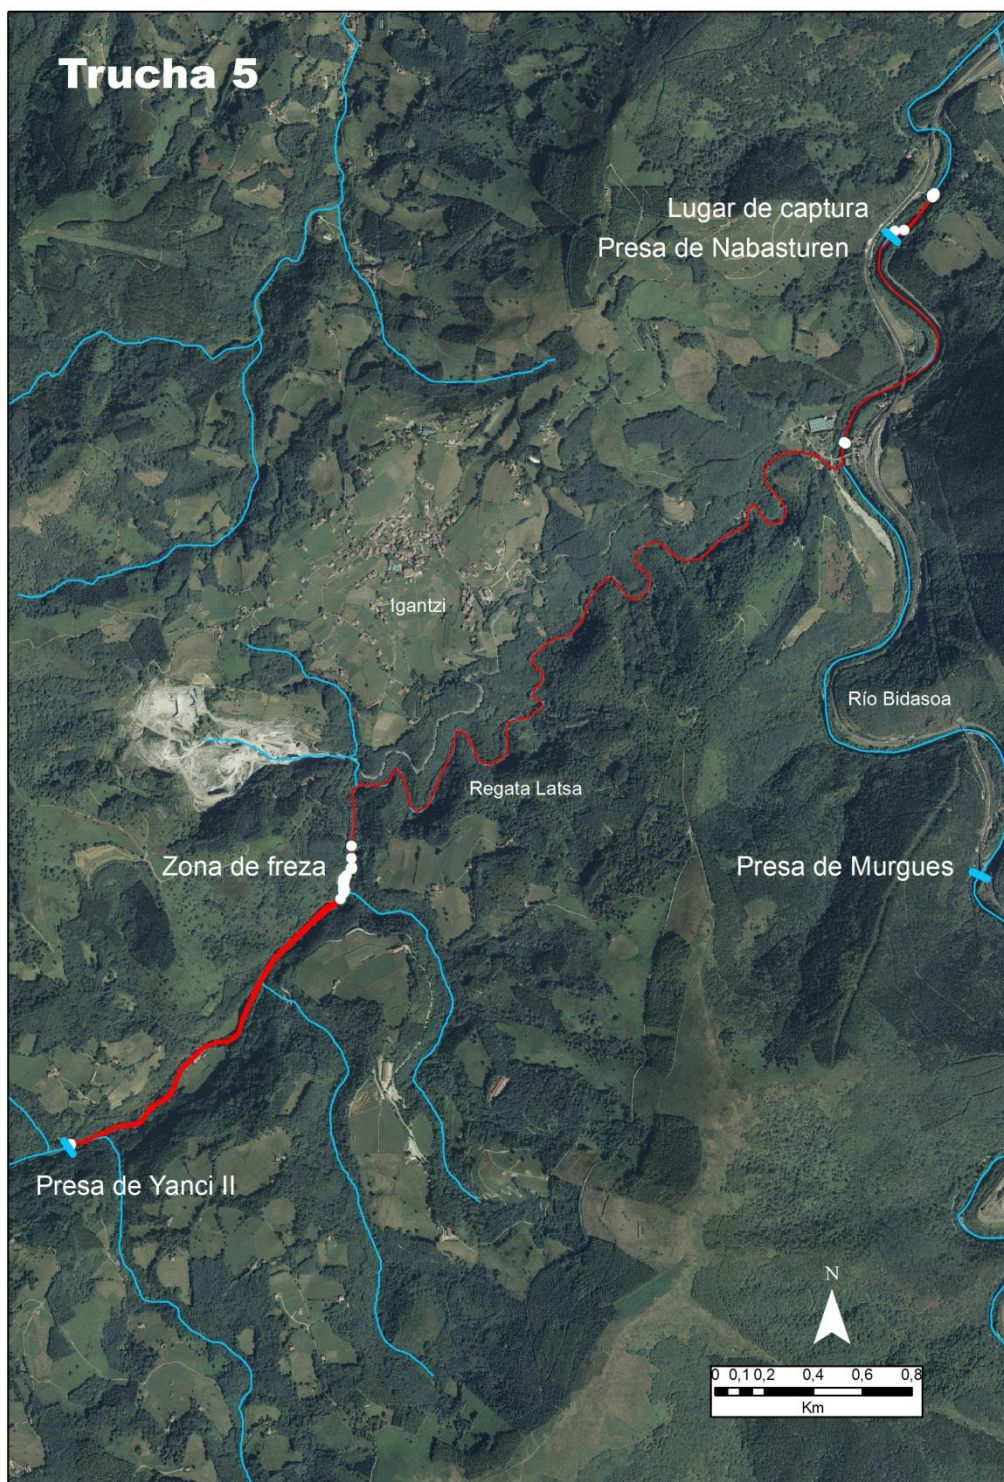
Código de trucha T6N

Peso	231 g	Frecuencia	148.402 MHz
Longitud	275 mm	PIT	07116DB25A4E673D
Captura	Fecha	UTM X	UTM Y
Rápidos ventas Igantzi	13/10/2016	607.315	4.787.157
Suelta	Fecha	UTM X	UTM Y
Pie de presa	14/10/2016	607.499	4.787.914
Paso escala de Nabasturen	Si	Otras escalas	Yanci II
Fecha	14-17 oct	Fecha	27 dic - 23 ene
Regreso a zona de captura	Si	Distancia máx aguas arriba	7.432
Regreso a zona de captura tras frezar	No	Distancia máx aguas abajo	0
Identificación de la zona de freza	Si	UTM X	UTM Y
Regata Latsa, punto sin determinar		-	-
Duración del seguimiento (días)	101	Nº veces localizada	23
		Nº veces no localizada	6

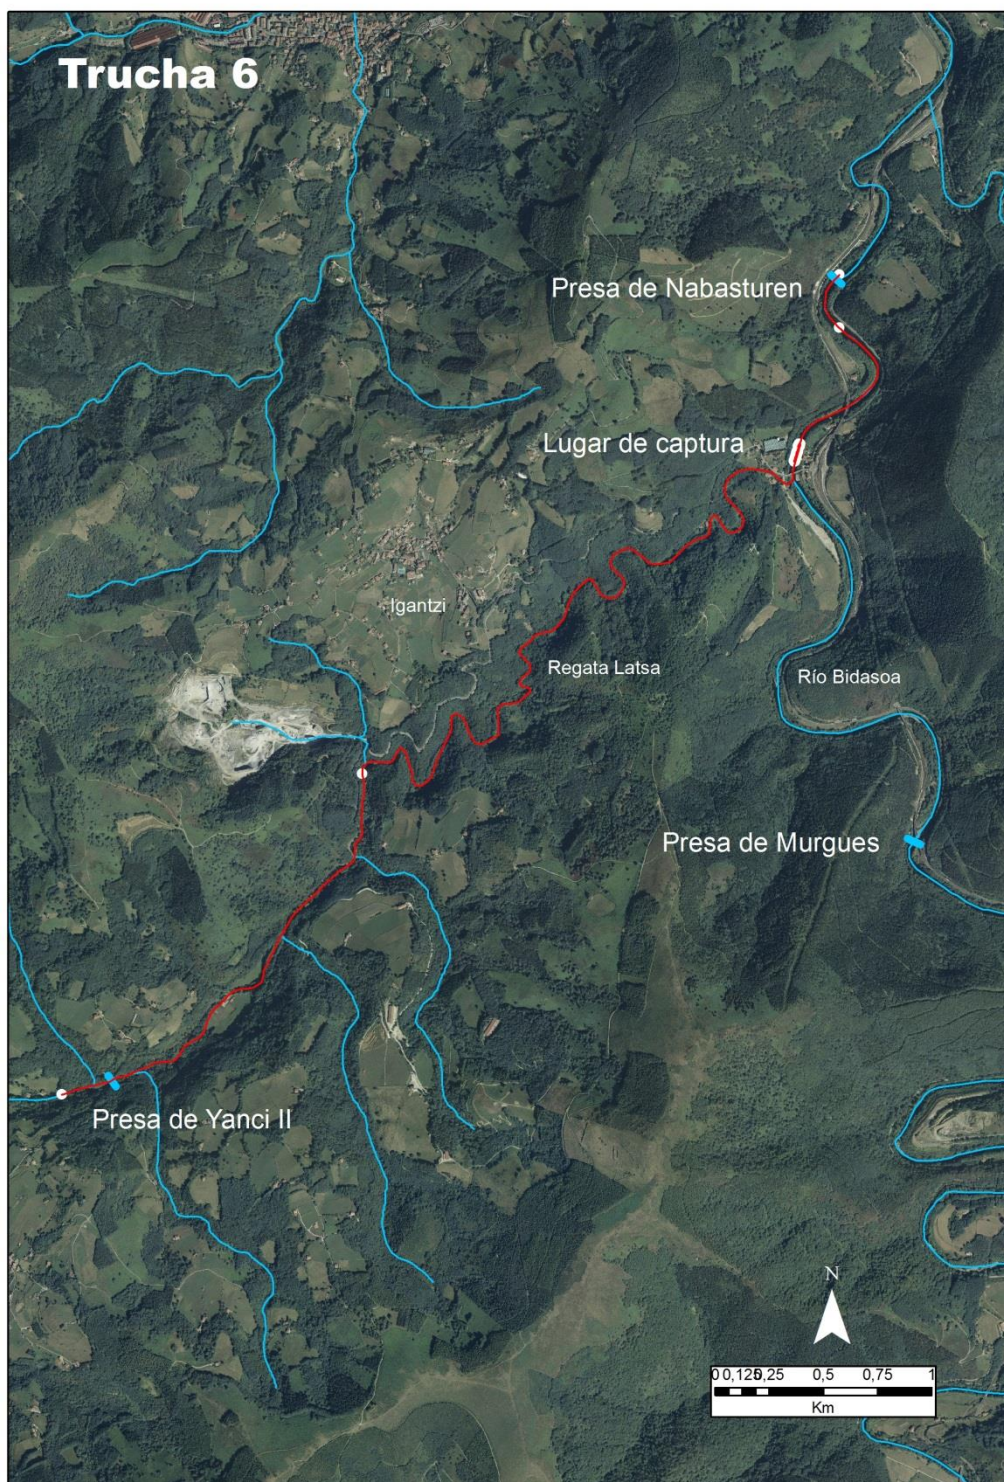
Código de trucha T7N

Peso	271 g	Frecuencia	148.462 MHz	
Longitud	288 mm	PIT	07116DB25A4EA226	
Captura	Fecha	UTM X	UTM Y	
Pie presa Murgues	19/10/2016	607.849	4.785.318	
			Aguas arriba	
Suelta	Fecha	UTM X	UTM Y	Distancia (m)
Pie de presa	20/10/2016	607.499	4.787.914	3.900
Paso escala de Nabasturen	No	Otras escalas	No	
Fecha	-	Fecha	-	
Regreso a zona de captura	No	Distancia máx aguas arriba	0	
Regreso a zona de captura tras frezar	No	Distancia máx aguas abajo	-1.206	
Identificación de la zona de freza	No	UTM X	UTM Y	
		-	-	
Duración del seguimiento (días)	74	Nº veces localizada	18	
		Nº veces no localizada	7

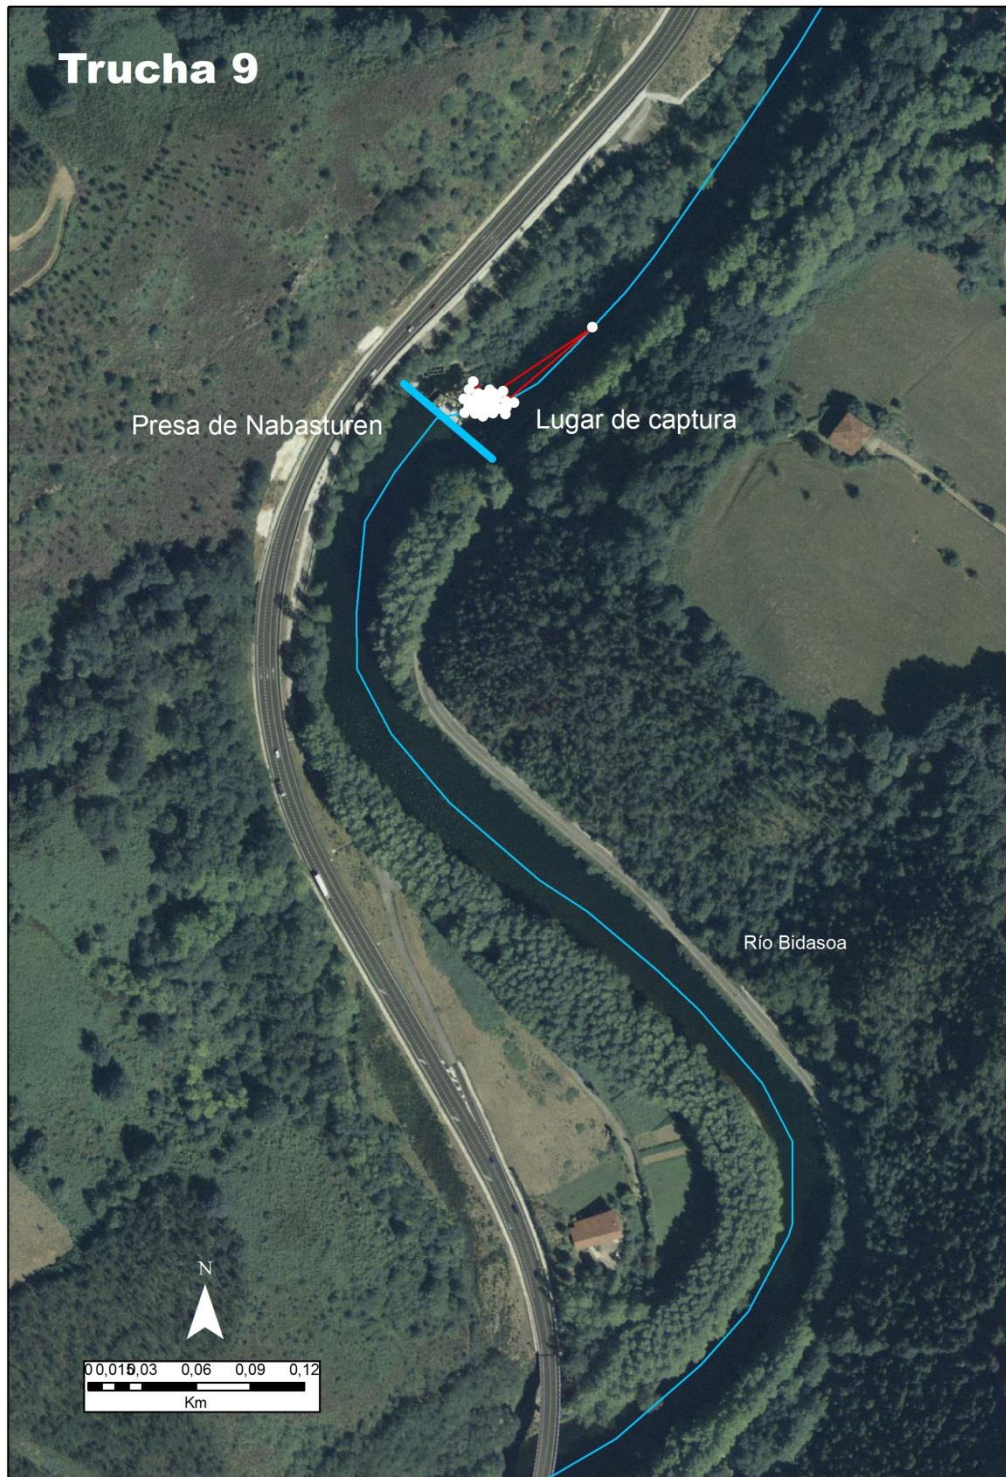
Código de trucha T10N

Peso	240 g	Frecuencia	148.639 MHz
Longitud	269 mm	PIT	07116DB25A4E5225
Captura	Fecha	UTM X	UTM Y
A pie de presa	13/10/2016	607.499	4.787.914
Suelta	Fecha	UTM X	UTM Y
Pie de presa	14/10/2016	607.499	4.787.914
Paso escala de Nabasturen	No	Otras escalas	No
Fecha	-	Fecha	-
Regreso a zona de captura	Permanece en ella	Distancia máx aguas arriba	0
Regreso a zona de captura tras frezar	No migra	Distancia máx aguas abajo	0
Identificación de la zona de freza	No	UTM X	UTM Y
		-	-
Duración del seguimiento (días)	104	Nº veces localizada	35
		Nº veces no localizada	1
Descripción de los movimientos Durante todo el periodo de estudio permanece en el mismo lugar donde fue soltada, que coincide con el de la captura. No se detecta ningún movimiento, por lo que no se puede descartar que en realidad esté muerta.

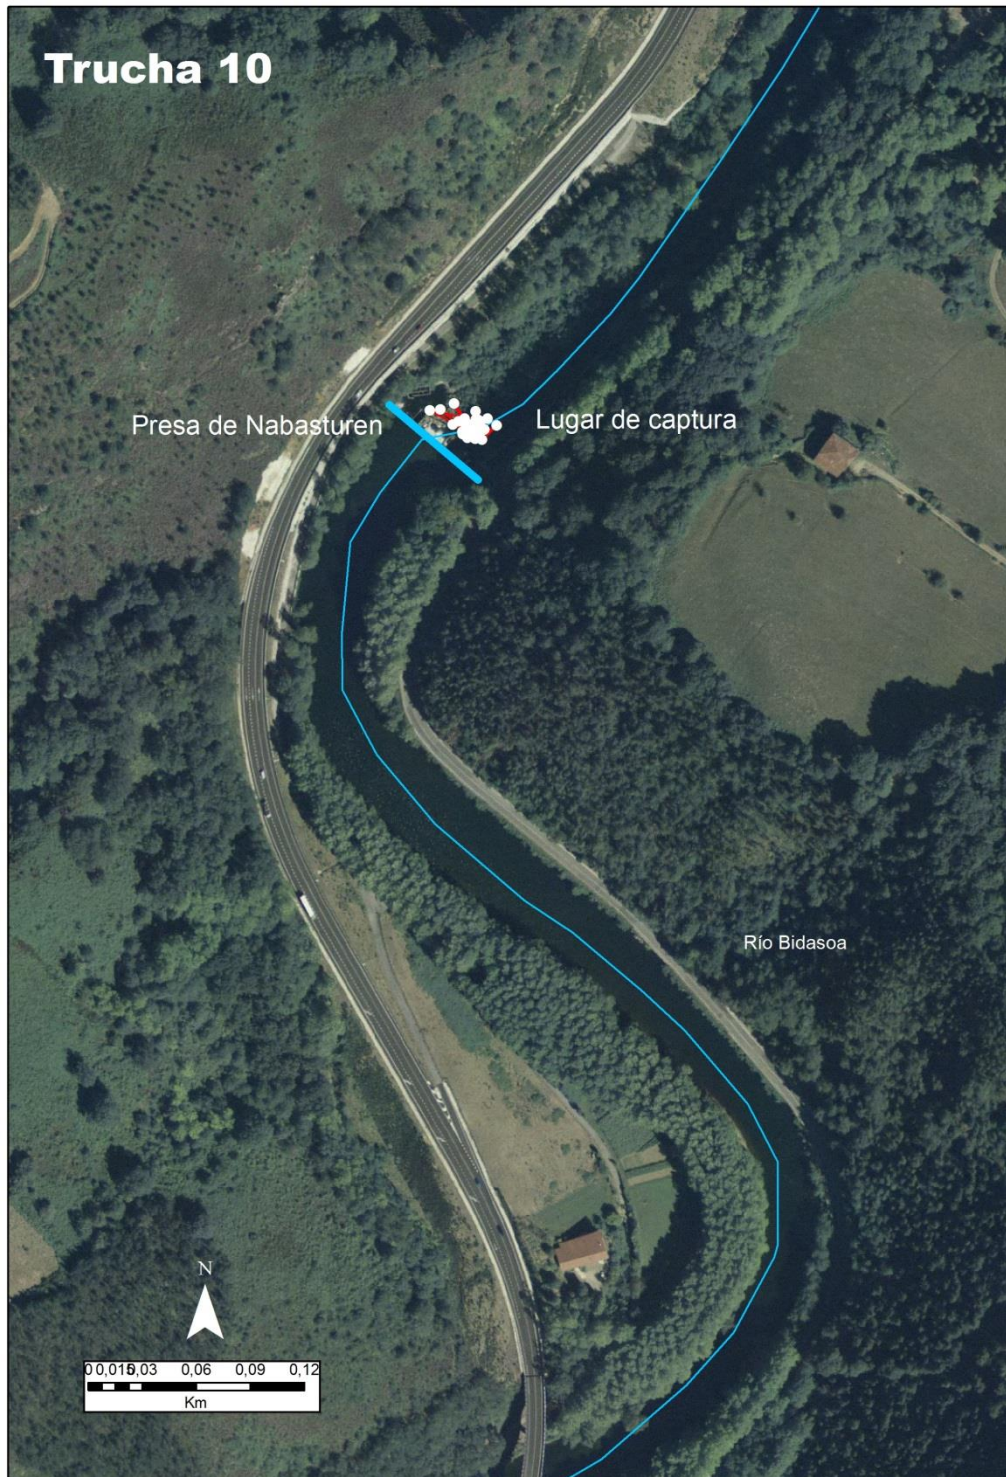
Código de trucha T11N

Peso	322 g	Frecuencia	148.682 MHz	
Longitud	310 mm	PIT	07116DB25A4E4126	
Captura	Fecha	UTM X	UTM Y	
Rápidos ventas Igantz	13/10/2016	607.315	4.787.157	
			Aguas arriba	
Suelta	Fecha	UTM X	UTM Y	Distancia (m)
Pie de presa	14/10/2016	607.499	4.787.914	1.100
Paso escala de Nabasturen	Si	Otras escalas	Yanci II	
Fecha	24-28 nov	Fecha	5-13 dic	
Regreso a zona de captura	Si	Distancia máx aguas arriba	7.929	
Regreso a zona de captura tras frezar	Si	Distancia máx aguas abajo	-300	
Identificación de la zona de freza	Si	UTM X	UTM Y	
Regata Latsa: al pie de la presa de la angulera		603.478	4.783.952	
Duración del seguimiento (días)	104	Nº veces localizada	29	
		Nº veces no localizada	3

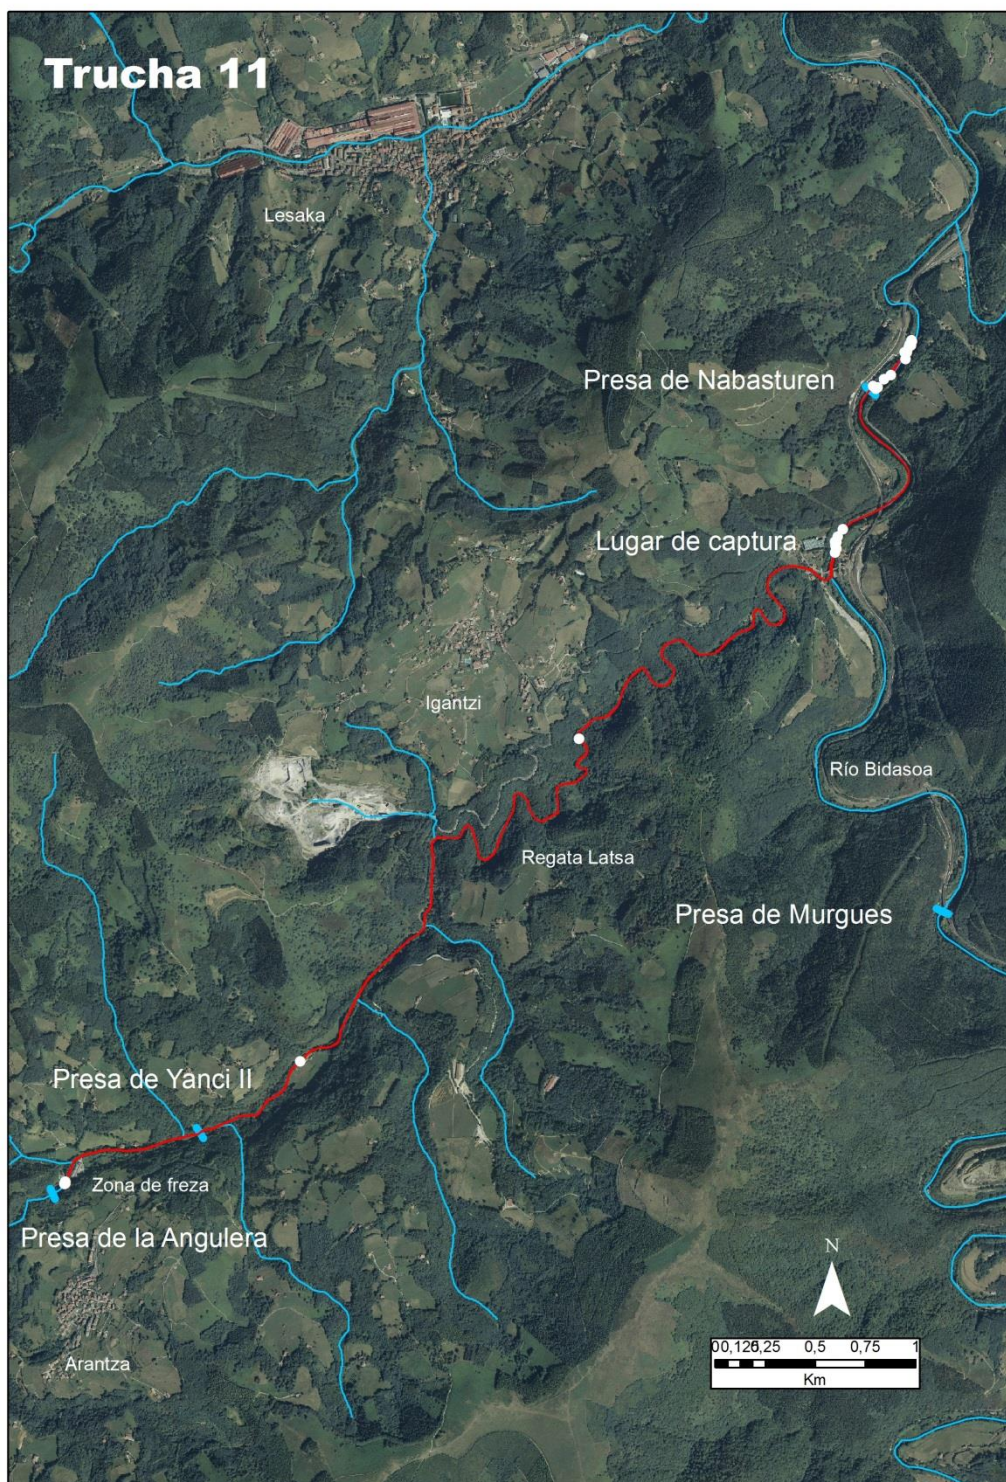
Código de trucha T12N

Peso	209 g	Frecuencia	148.731 MHz	
Longitud	267 mm	PIT	07116DB25A4E0B30	
Captura	Fecha	UTM X	UTM Y	
Rápidos ventas Igantzi	13/10/2016	607.315	4.787.157	Aguas arriba
Suelta	Fecha	UTM X	UTM Y	Distancia (m)
Pie de presa	14/10/2016	607.499	4.787.914	1.100
Paso escala de Nabasturen	No	Otras escalas	No	
Fecha	-	Fecha	-	
Regreso a zona de captura	No	Distancia máx aguas arriba	0	
Regreso a zona de captura tras frezar	No migra	Distancia máx aguas abajo	-273	
Identificación de la zona de freza	No	UTM X	UTM Y	
Duración del seguimiento (días)	104	Nº veces localizada	29	
		Nº veces no localizada	4	
Descripción de los movimientos				
Durante todo el periodo de estudio permanece aguas abajo de la presa de Nabasturen, sin llegar a remontarla nunca. Tampoco regresa al lugar de su captura en los rápidos de ventas de Igantzi. En ese periodo (104 días) es localizada en 29 ocasiones. Tras pasar entre 10 y 12 días al pie de la presa, se detecta un movimiento de 300m aguas abajo, donde pasa 29-35 días. Coincidiendo con la crecida del 24 de noviembre, vuelve al pie de la presa donde permanece hasta el final del estudio. No es posible identificar el lugar de freza.
