Seguimiento de los pasos para peces

ACCION D10

LIFE14 NAT/ES/000186

Migración 2016-17

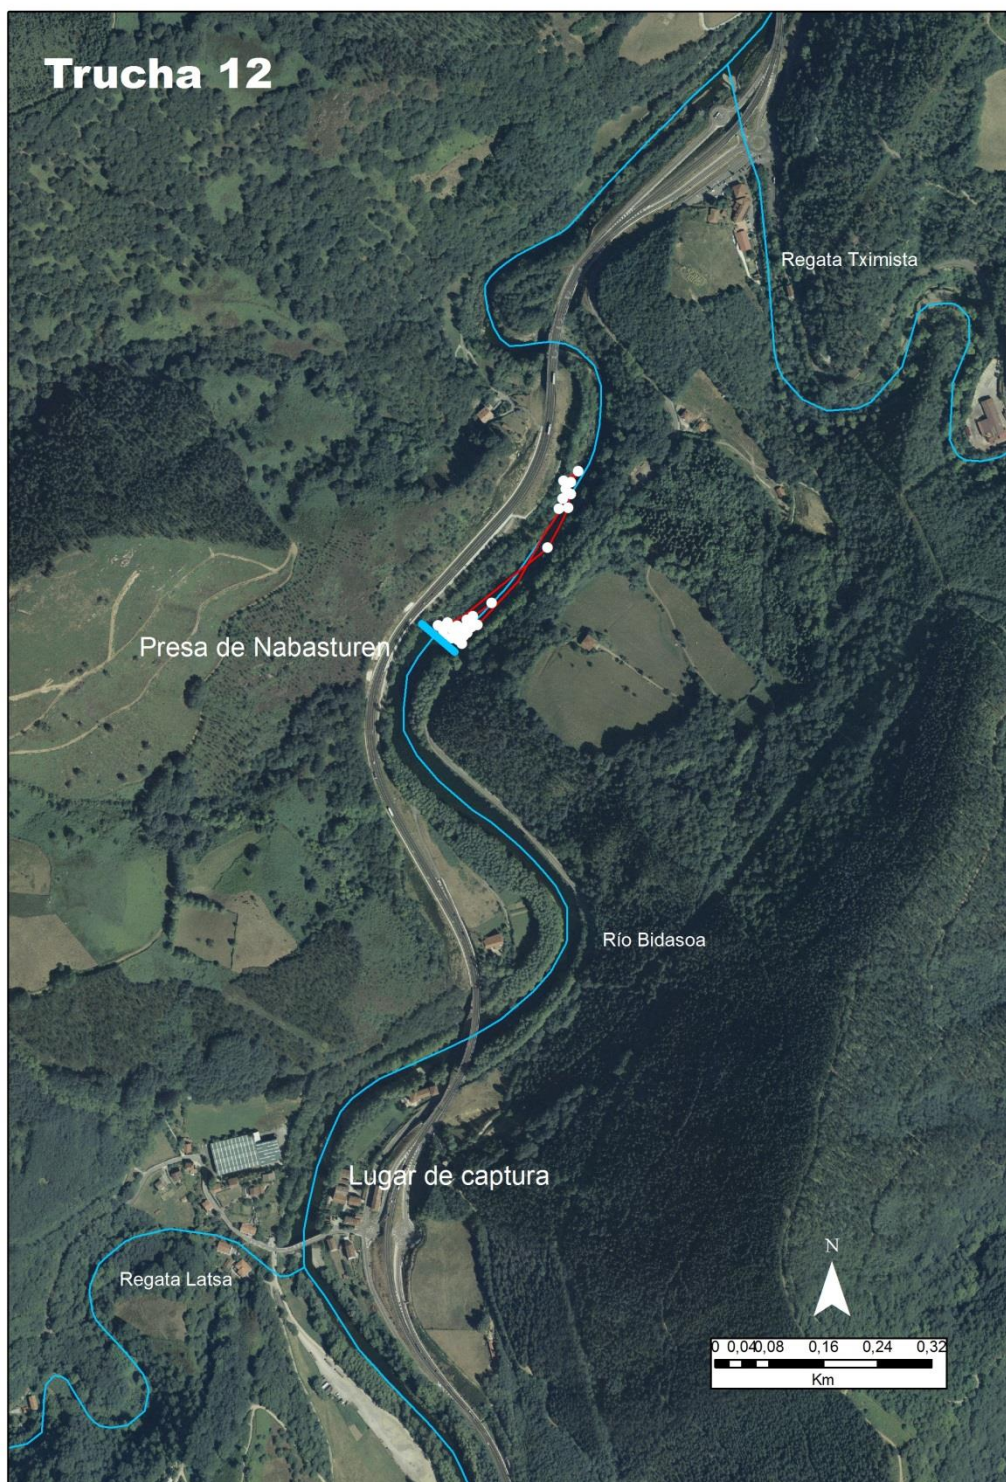
Código de trucha T13N

Peso	315 g	Frecuencia	148.782 MHz
Longitud	304 mm	PIT	07116DB25A4EAC30
Captura	Fecha	UTM X	UTM Y
A pie de presa	13/10/2016	607.499	4.787.914
Suelta	Fecha	UTM X	UTM Y
Pie de presa	14/10/2016	607.499	4.787.914
Paso escala de Nabasturen	Si	Otras escalas	No
Fecha	23-27 dic	Fecha	-
Regreso a zona de captura	Permanece en ella	Distancia máx aguas arriba	1.412
Regreso a zona de captura tras frezar	Si	Distancia máx aguas abajo	-300
Identificación de la zona de freza	Si	UTM X	UTM Y
Río Bidasoa: rápidos aguas arriba del puente de Berrizaun		607.371	4.786.817
Duración del seguimiento (días)	104	Nº veces localizada	34
		Nº veces no localizada	1

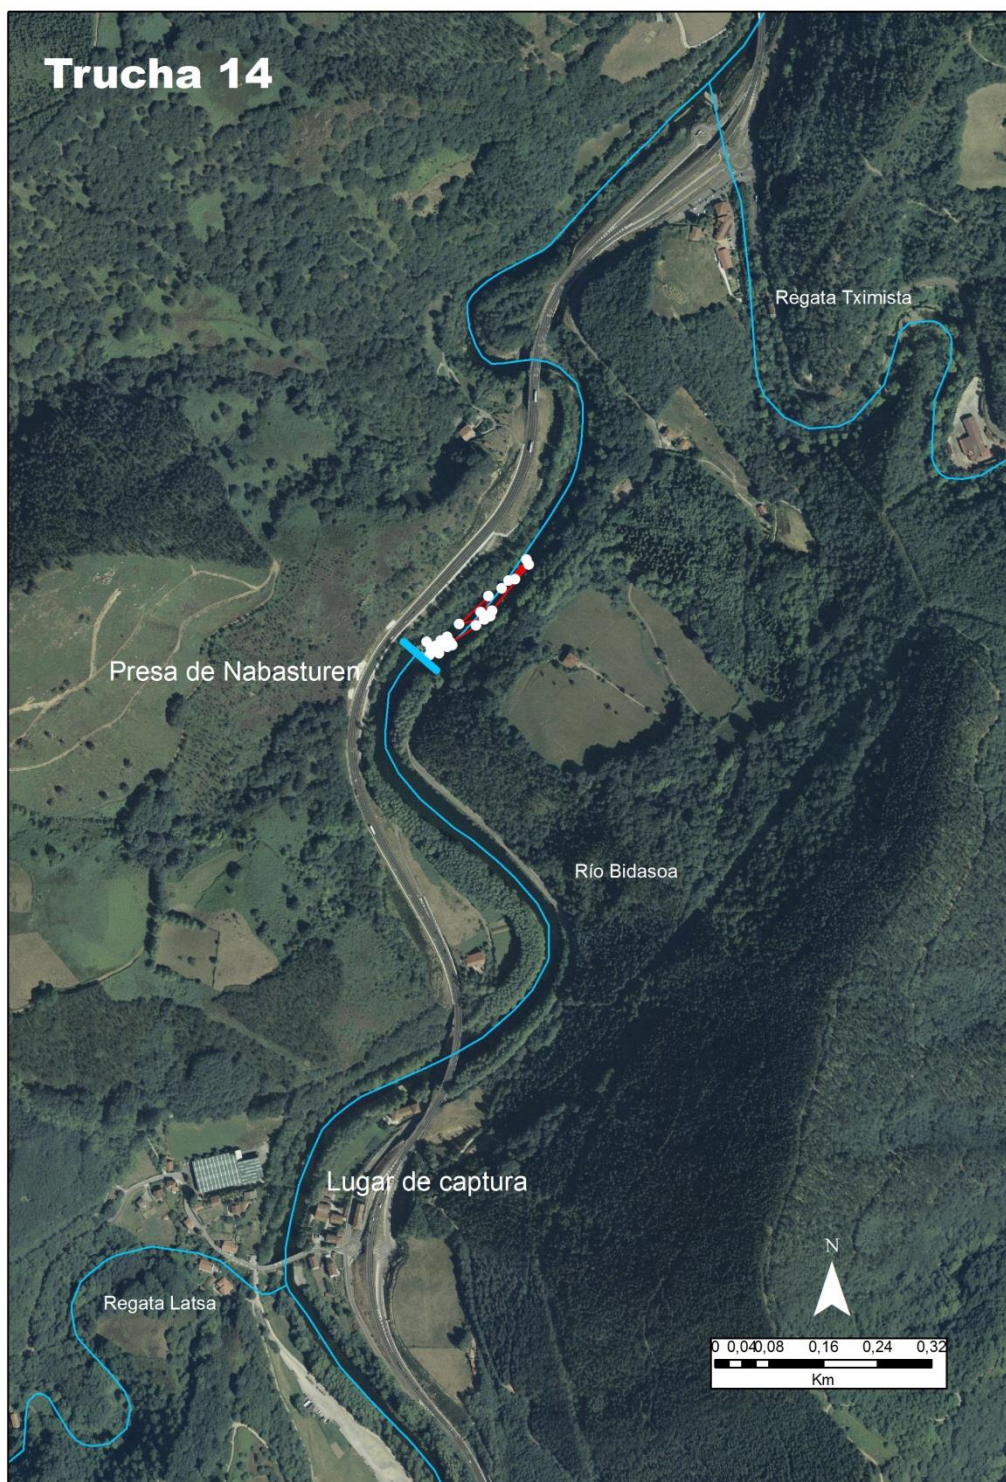
Código de trucha T15N

Peso	249 g	Frecuencia	148.883 MHz	
Longitud	279 mm	PIT	07116DB25A4E7731	
Captura	Fecha	UTM X	UTM Y	
Rápidos ventas Igantzi	13/10/2016	607.315	4.787.157	
			Aguas arriba	
Suelta	Fecha	UTM X	UTM Y	Distancia (m)
Pie de presa	14/10/2016	607.499	4.787.914	1.100
Paso escala de Nabasturen	Si	Otras escalas	No	
Fecha	14-20 oct	Fecha	-	
Regreso a zona de captura	Si	Distancia máx aguas arriba	1.220	
Regreso a zona de captura tras frezar	No migra	Distancia máx aguas abajo	0	
Identificación de la zona de freza	No	UTM X	UTM Y	
		-	-	
Duración del seguimiento (días)	88	Nº veces localizada	31	
		Nº veces no localizada	2

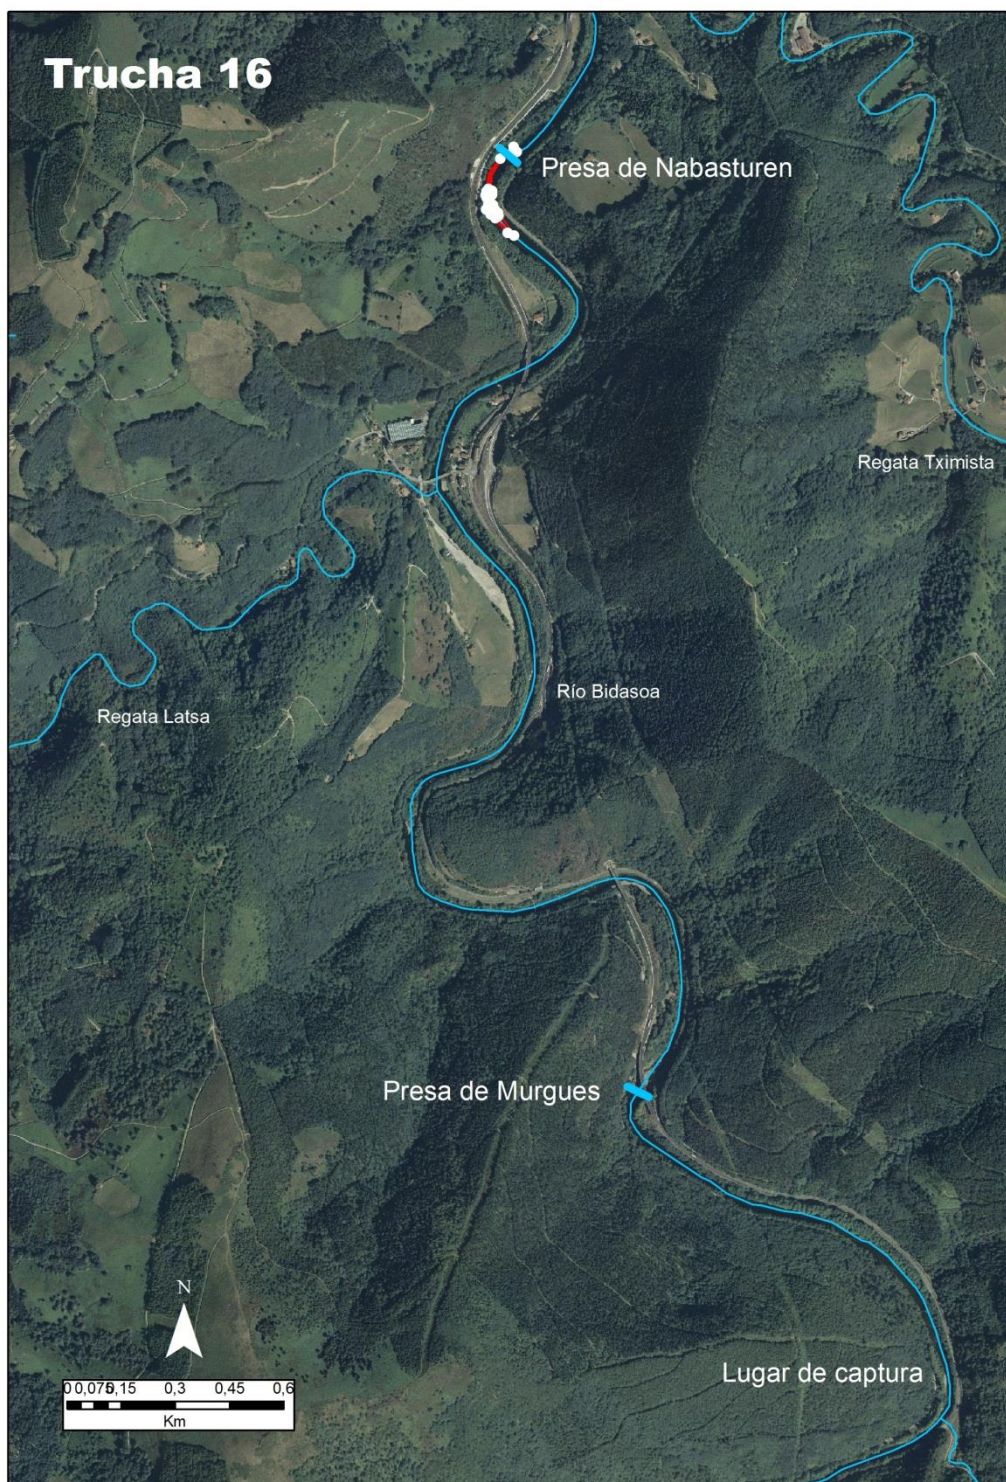
Código de trucha T17N

Peso	122 g	Frecuencia	148.962 MHz
Longitud	225 mm	PIT	07116DB25A4E4230
Captura	Fecha	UTM X	UTM Y
A pie de presa	13/10/2016	607.499	4.787.914
Suelta	Fecha	UTM X	UTM Y
Pie de presa	14/10/2016	607.499	4.787.914
Paso escala de Nabasturen	No	Otras escalas	No
Fecha	-	Fecha	-
Regreso a zona de captura	Permanece en ella	Distancia máx aguas arriba	0
Regreso a zona de captura tras frezar	No	Distancia máx aguas abajo	-663
Identificación de la zona de freza	Probable	UTM X	UTM Y
Rápidos de Onbordi		607.569	4.788.410
Duración del seguimiento (días)	101	Nº veces localizada	31
		Nº veces no localizada	2
