Radioseguimiento de salmón en la cuenca del Bidasoa

ACCION D.9

LIFE14 NAT/ES/000186

Migración 2018-19

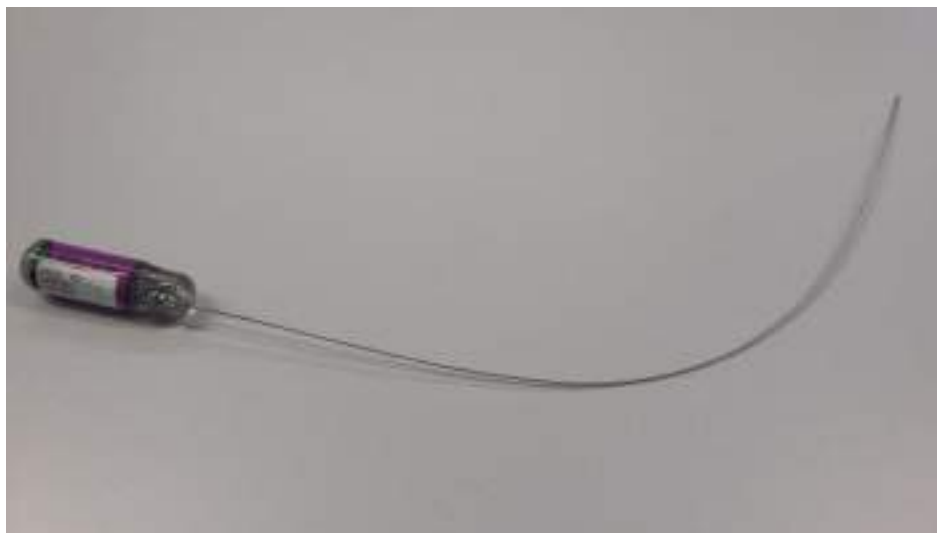
Foto 1: Emisor de radiofrecuencia utilizado para marcar los salmones

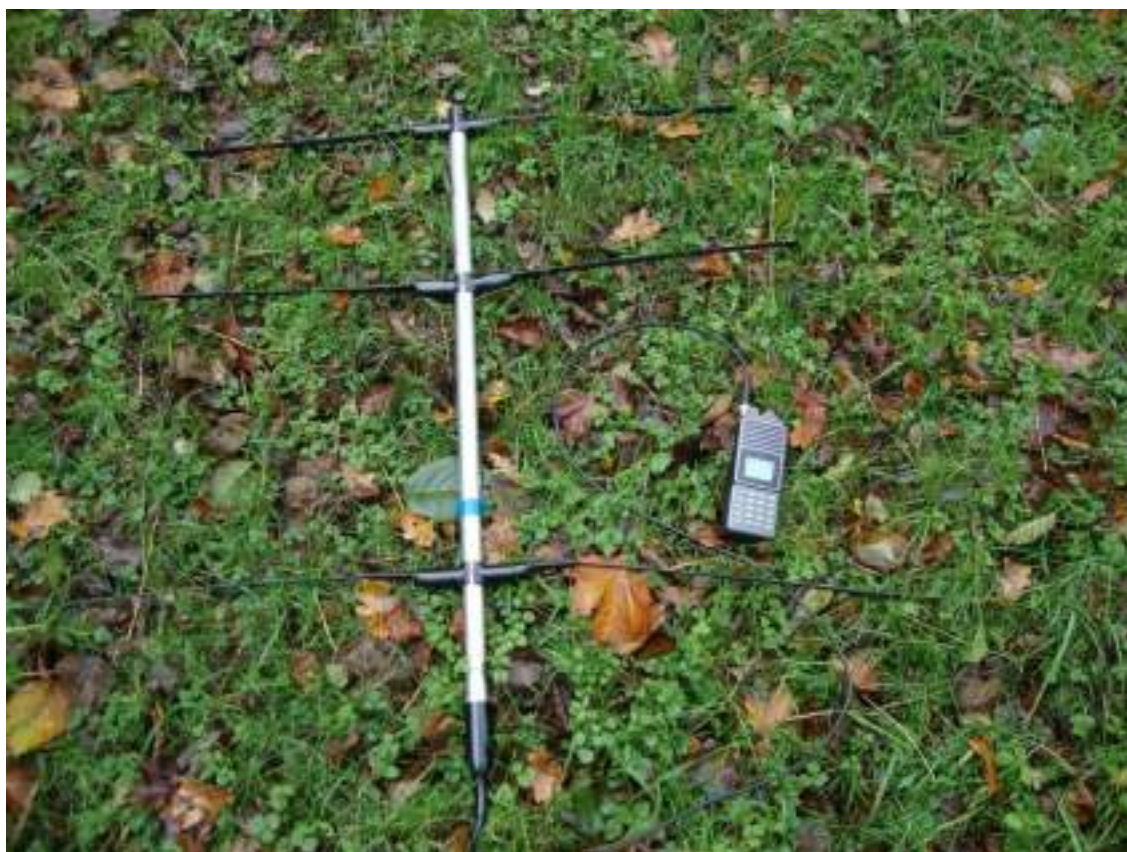
Foto 2: Antena y receptor de radiofrecuencias

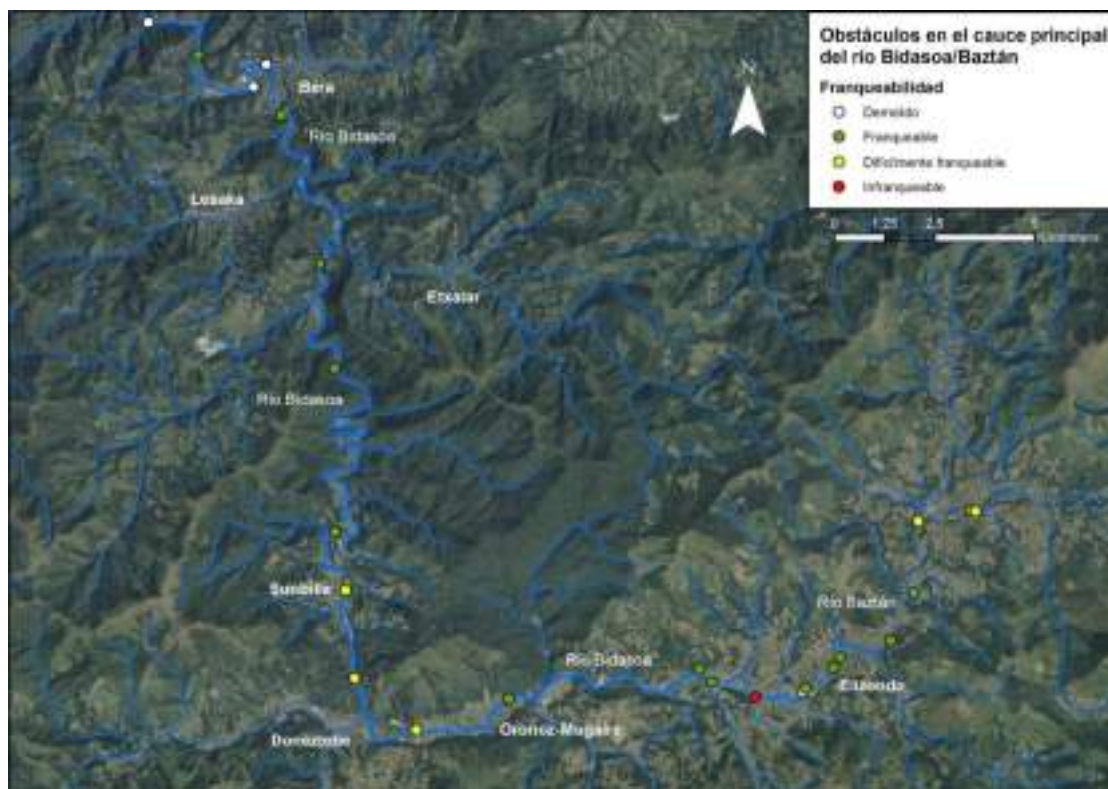
Mapa 1: Ubicación y franqueabilidad de los obstáculos situados en el cauce principal del río Bidasoa en 2018

Los nueve primeros obstáculos que los salmones se encuentran al remontar el cauce principal del río Bidasoa son (Mapa 1) las presas de Nazas, Funbera, Nabasturen, Murgues, Yanci I, Paso de colector en Sunbilla, Molino de Jorajuria, San Tiburcio y Central de Oronoz. Estos obstáculos están provistos de dispositivos de paso para permitir la migración de los salmones: todos tienen escalas para peces de artesas, excepto el Molino de Jorajuria que tiene una rampa para peces y el paso del colector en Sunbilla que es un salto. Aguas arriba de estos, se encuentra el único obstáculo infranqueable del cauce principal del Bidasoa (la presa de la Piscifactoría de Oharriz), y aguas arriba de este aún quedan otros obstáculos franqueables (Presa del Molino de Datue, Opoka, Txokoto, etc.) en un tramo de 10 Km a los que no llega el salmón debido a la presencia de ese obstáculo infranqueable.

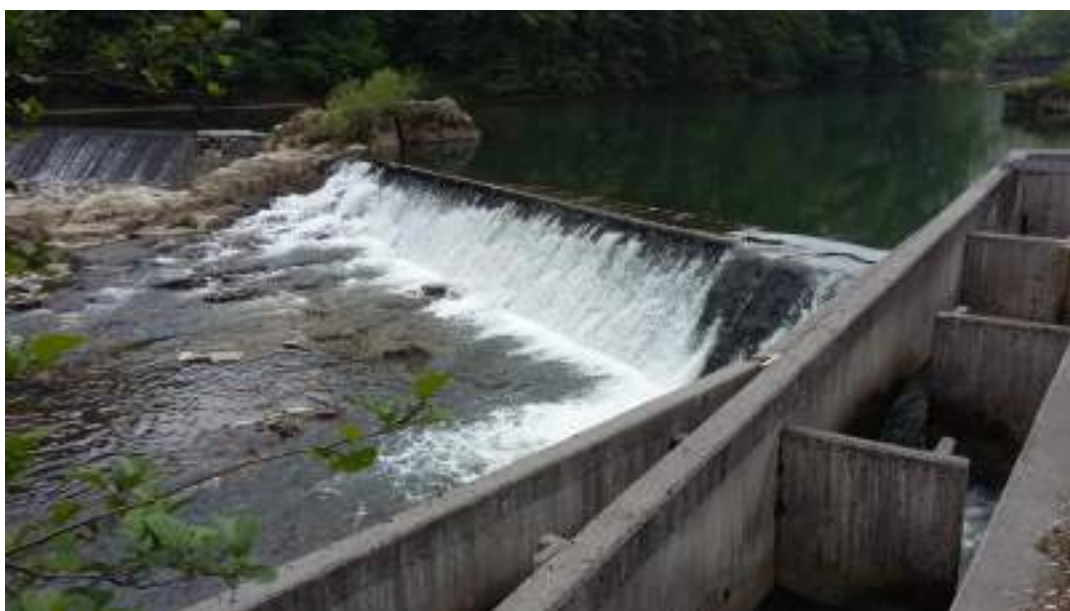
Foto 3: Azud y dispositivo de paso para peces de la Central de Irún-Endara (Nazas)

Todos los salmones marcados en este seguimiento ya habían remontado este obstáculo, ya que se encuentra aguas abajo de la Estación de Seguimiento de Salmónidos del Gobierno de Navarra, situada en la presa de Funbera.

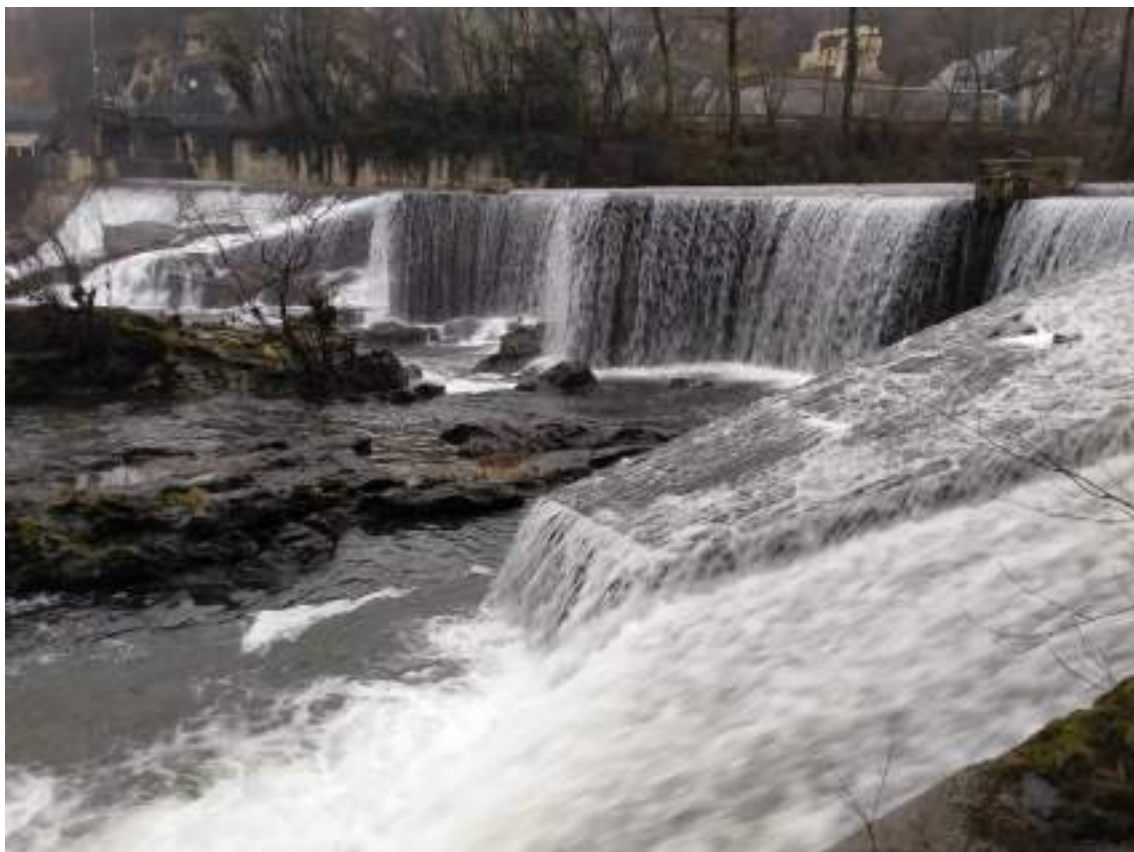
Foto 4: Presa de Fundiciones de Bera

El obstáculo es un azud de sillería de perfil vertical y 6 metros de altura (Foto 4), situado en el cauce principal del río Bidasoa en los municipios de Bera y Lesaka (cada orilla pertenece a un municipio) (UTM X: 606.499; UTM Y: 4.791.663), que embalsa una longitud fluvial de 1.350 metros. Dispone de una escala como dispositivo de paso para los peces en la margen izquierda del río Bidasoa, mientras que el canal de derivación de la central se ubica en la margen derecha y está provisto de una reja que evita que los peces más grandes puedan entrar. Se trata de una escala de artesas sucesivas con escotaduras, de un solo tramo recto que termina en un capturadero (nasa) construido por el Gobierno de Navarra para llevar el seguimiento de las especies migradoras.

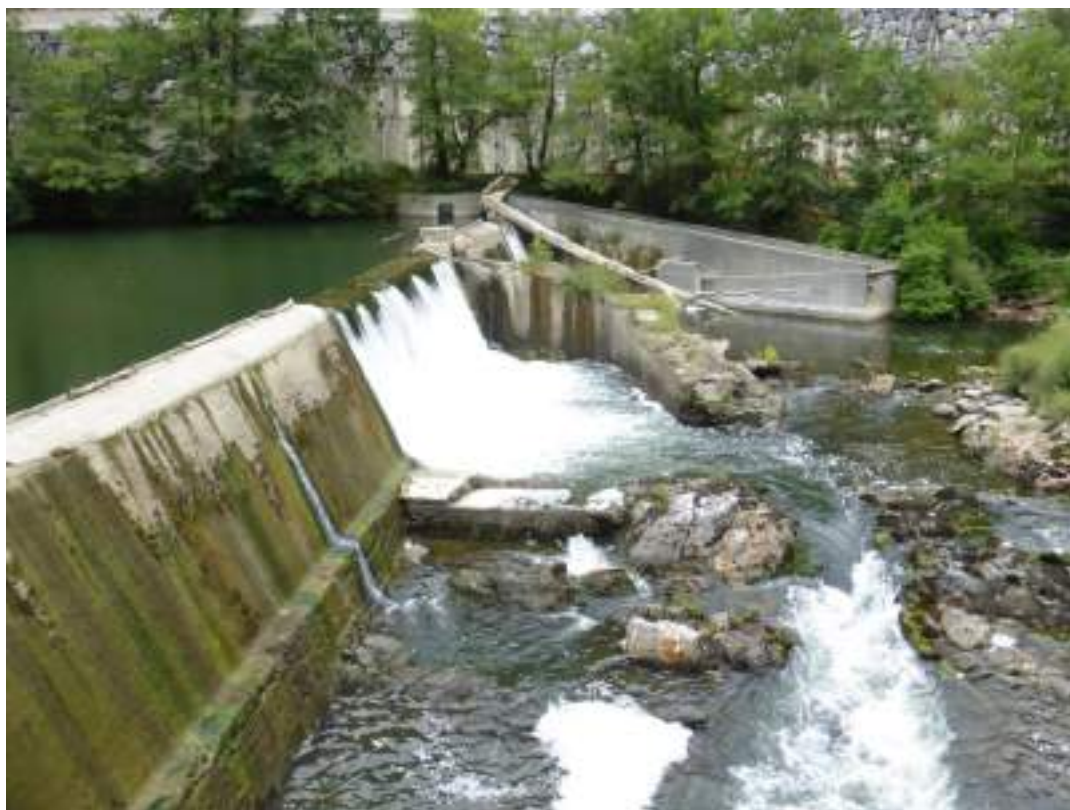
Foto 5: Azud y dispositivo de paso para peces de la Central de Nabasturen

otra artesa más en la curva entre un tramo y otro. Las artesas dividen el desnivel a franquear en pequeños saltos de 30 cm de altura. La entrada de los peces desde el río a la escala se hace desde una poza antes de llegar nadando a la primera artesa y la salida se hace directamente al río en su margen izquierda a través de una ventana sumergida que en caudales altos debería impedir la entrada de elementos flotantes, aunque no lo consigue del todo. La presa no tiene ningún dispositivo específico para que los peces puedan bajar el obstáculo.

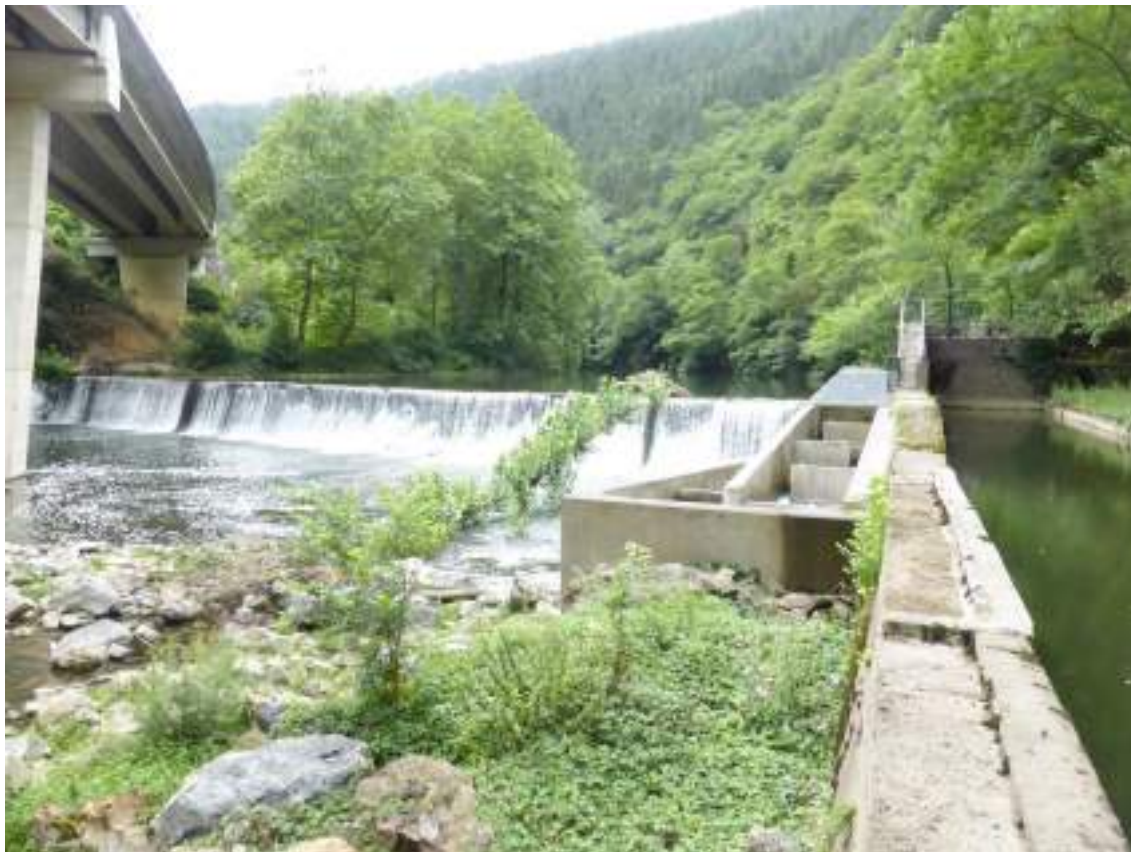
Foto 6: Azud y dispositivo de paso para peces de la Central de Murgues

nadando en lugar de saltando a través de las escotaduras, posibilitando así las migraciones de individuos pequeños y de especies que no saltan, como la anguila. Sin embargo, durante el seguimiento realizado en la acción D.10 en el año 2016-17 se detectó que los orificios sumergidos de las artesas situadas aguas arriba se encontraban completamente obstruidos por la acumulación de gravas.

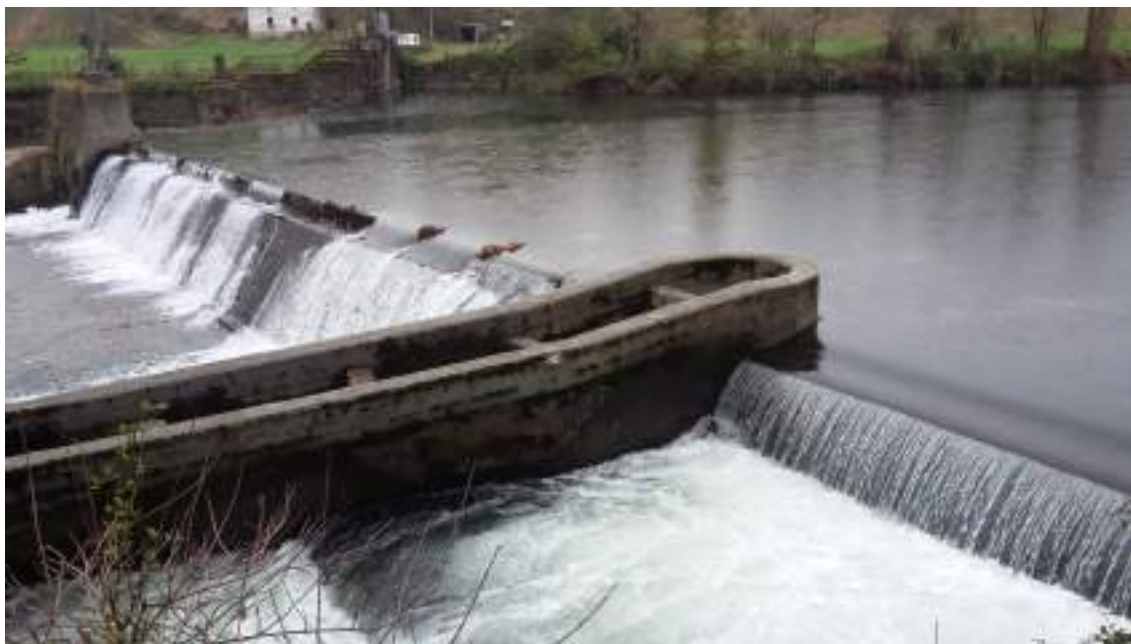
Foto 7: Azud, escala para peces (centro) y rampa de antediques (derecha) de la Central de Yanci I en el río Bidasoa

El segundo dispositivo es una rampa escalonada de antediques situada entre la escala para peces y la margen izquierda. Consta de tres escalones de 50 cm de altura y un cuarto salto de altura superior a 1m. Por esta rampa tan solo fluye el agua en caudales altos. Este dispositivo no es funcional para la migración de la trucha y tan solo podría serlo para el salmón bajo determinadas circunstancias de caudal. Sin embargo, ejerce un importante papel al aumentar el efecto llamada, atrayendo los peces hacia la escala.

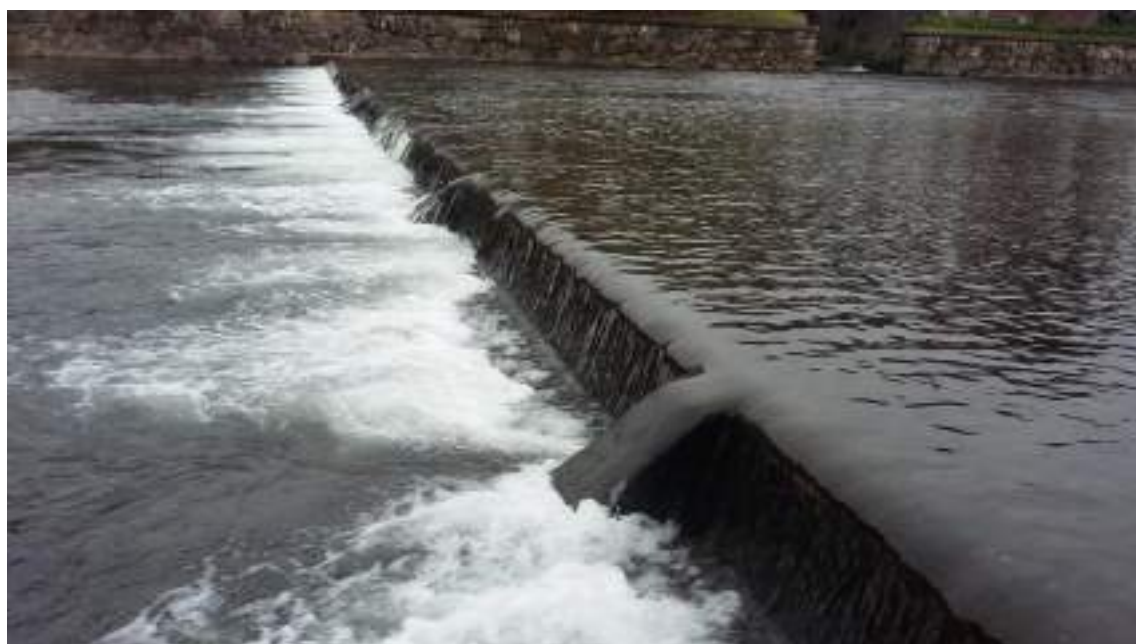
Foto 8: Paso de colector en Sunbilla en el río Bidasoa

El obstáculo es una estructura recta de hormigón que protege un colector (o conducción) y que cruza perpendicularmente el río Bidasoa a su paso por la localidad de Sunbilla (UTM X: 608.165; UTM Y: 4.779.952), produciendo un salto de 0,60 metros de altura sin ningún tipo de dispositivo de paso (Foto 8), aunque la altura de este salto no es suficiente como para que pueda impedir los movimientos ascendentes ni descendentes de los salmones. Además, esta altura de salto se ve disminuida en caudales altos como los que son habituales en el río Bidasoa durante la época de migración (ascendente y descendente). Embalsa una longitud fluvial de unos 70 m, pero no deriva agua.

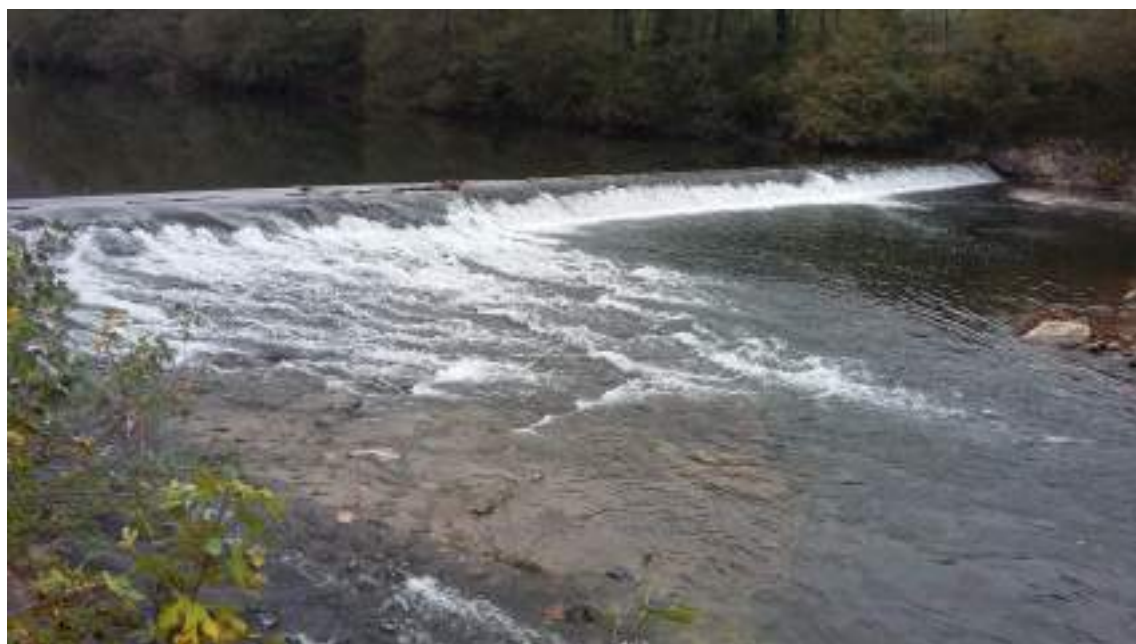
Foto 9: Azud y rampa de paso para peces del Molino de Jorajuria en el río Bidasoa

Se trata de un azud situado en el río Bidasoa (UTM X: 608.123; UTM Y: 4.779.759) a su paso por la localidad de Sunbilla, 200m aguas arriba del obstáculo anterior. Es un azud de mampostería en rampa de 1,5 metros de altura (Foto 9) que embalsa una longitud fluvial de 700 m. Aunque originalmente la presa derivaba agua a un molino a través del canal situado en la margen izquierda, el canal ha desaparecido y en la actualidad la presa se encuentra en desuso. En 2009 se construyó una rampa rústica en la margen derecha para permitir el paso de los peces, tanto en la migración ascendente como en la descendente.

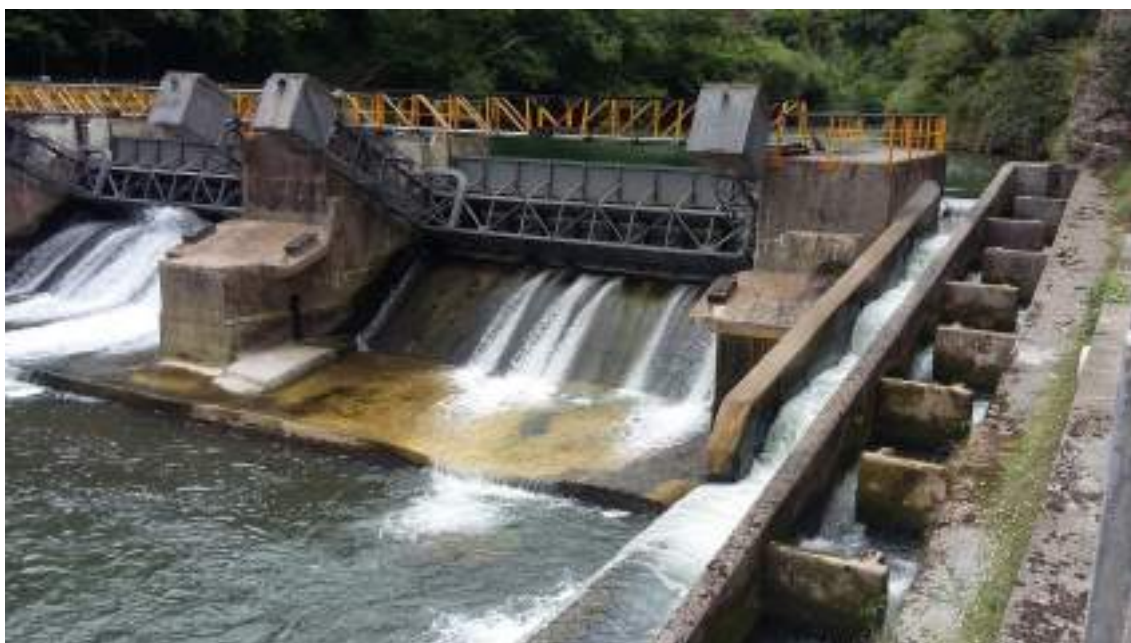
Foto 10: Azud y escala para peces de la Central de San Tiburcio en el río Bidasoa

El obstáculo es un azud situado en el cauce principal del río Bidasoa en el municipio de Doneztebe (UTM X: 608.343; UTM Y: 4.777.581). Se trata de una presa móvil con dos compuertas superiores, cuya parte inferior está construida en hormigón. La estructura total tiene una altura de 6 metros de altura (Foto 10) y embalsa una longitud fluvial de unos 1.000 m y deriva agua para la central a través de un canal situado en la margen derecha. El canal no tiene ninguna rejilla que impida la entrada de peces. Como dispositivo de paso para peces tiene una escala de 18 artesas en la margen izquierda, que consta de dos tramos de aproximadamente 8 metros (3 artesas) y 31 metros (14 artesas) de longitud, entre los que hay otra artesa en la curva que separa ambos tramos, por lo que la longitud total del dispositivo es de 39 metros. También en este caso la entrada de los peces desde el río a la escala se hace desde una poza a pie de presa antes de llegar nadando a la primera artesa y la salida de la escala se hace directamente al río en su margen izquierda a través de una ventana sumergida, que tampoco impide completamente la entrada de flotantes. Entre la estructura de la presa y la escala de peces hay un canal por el que cae el agua que aumenta la llamada de los peces hacia la escala.

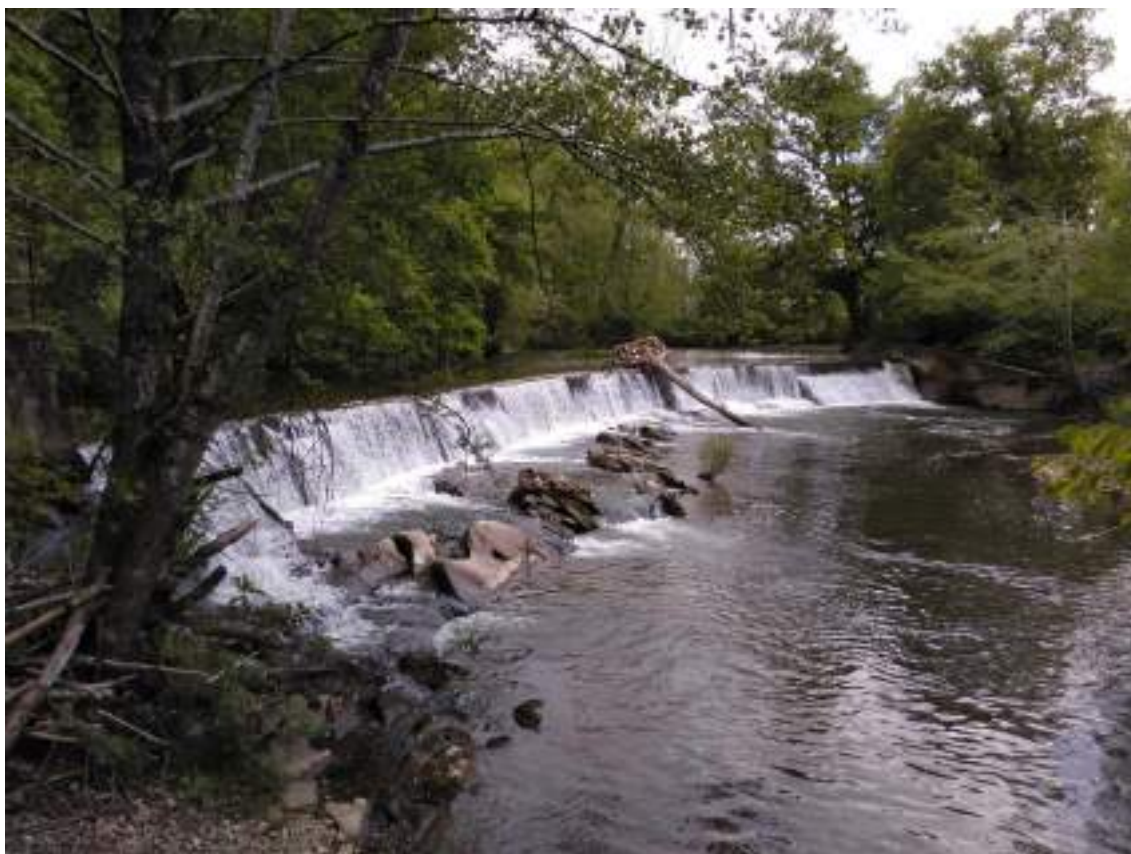
Foto 11: Azud y escala para peces de la Central de Oronoz en el río Bidasoa

El obstáculo es un azud situado en el cauce principal del río Bidasoa en el municipio de Oharriz (UTM X: 616.975; UTM Y: 4.777.806). Se trata de una presa de hormigón de perfil vertical de 2 metros de altura (Foto 11) que embalsa una longitud fluvial de unos 370 m. Antiguamente derivaba agua para la central a través de un canal situado en la margen derecha, aunque actualmente se encuentra fuera de uso y no deriva agua. Como dispositivo de paso para peces tiene una escala artesas en la margen izquierda. No tiene ningún dispositivo que permita el descenso de los peces, por lo que tienen que hacerlo dejándose caer por la coronación del azud. Está previsto que en el año 2019 se derribe esta presa por encontrarse fuera de uso.

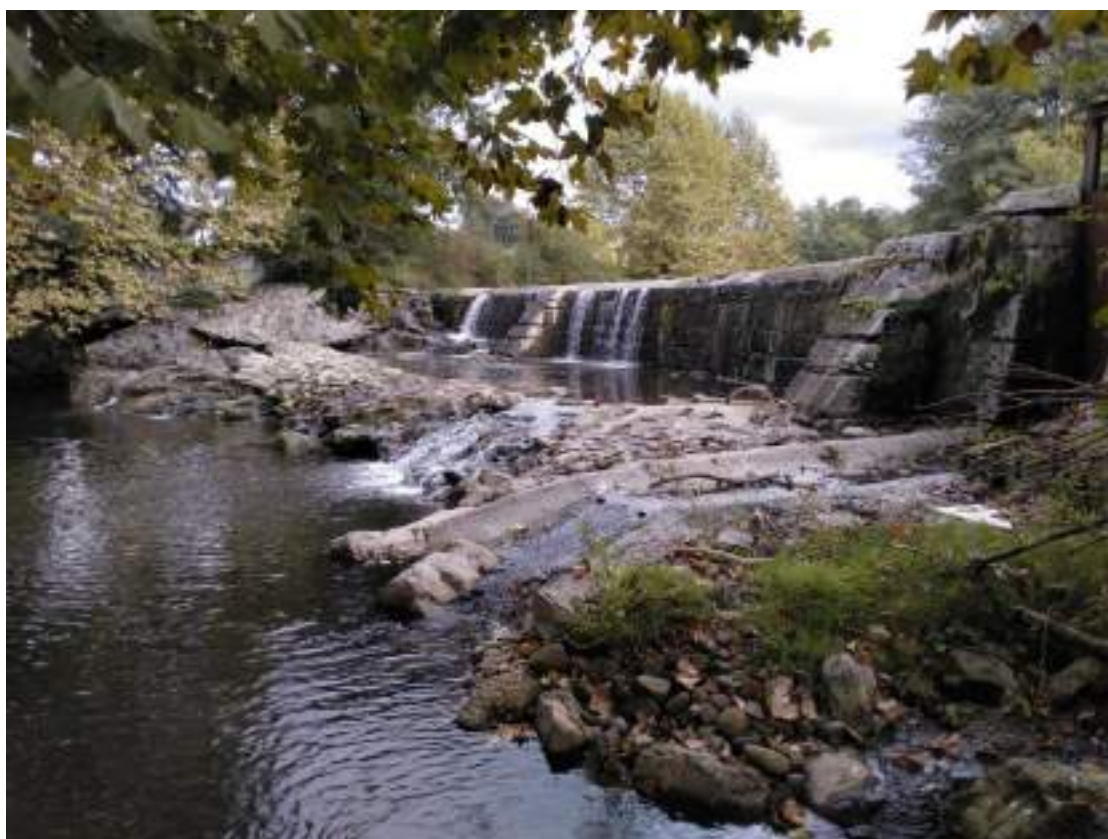
Foto 12: Azud de la piscifactoría de Oharriz en el río Baztán/Bidasoa

Es el último gran obstáculo del cauce principal que se encuentran los peces en la migración ascendente, pero este obstáculo no dispone de dispositivos de paso que permitan su remonte, por lo que se trata de un obstáculo infranqueable que impide que los salmones lleguen más arriba de este punto. Se trata de un azud de sillería de perfil vertical de 2,70m de altura (Foto 12), situado en el cauce principal del Bidasoa (aunque en este tramo ya recibe el nombre de río Baztán) en el municipio de Baztán, cerca de Irurita. El azud embalsa una longitud fluvial de 240m y deriva agua por un canal situado en la margen izquierda hacia la piscifactoría. El canal tiene una reja que impide que los peces de mayor tamaño se introduzcan.

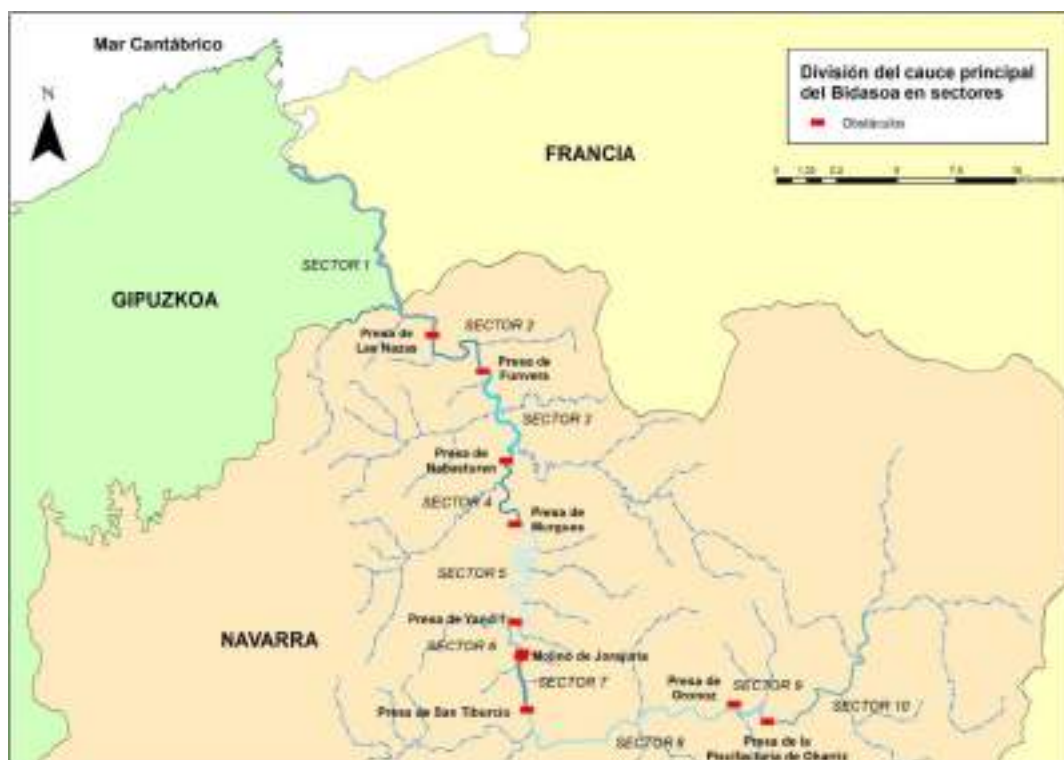
Mapa 2: Sectorización del cauce principal del río Bidasoa atendiendo a la ubicación de los obstáculos a la migración del salmón.

La presencia de todos estos obstáculos delimita el cauce principal del río Bidasoa en diferentes sectores que, como se verá más adelante, ofrecen condiciones diferenciadas para los salmones que remontan el Bidasoa. Una vez que los salmones abandonan el mar, atraviesan la bahía de Hondarribi-Hendaia y alcanzan el río Bidasoa a la altura de la Isla de los Faisanes (Irún), comienza su migración fluvial. Para esta fase de la migración en el cauce principal del Bidasoa, se han definido ordenados desde aguas abajo hacia aguas arriba los siguientes sectores delimitados por los obstáculos descritos en el apartado anterior (Mapa 2):

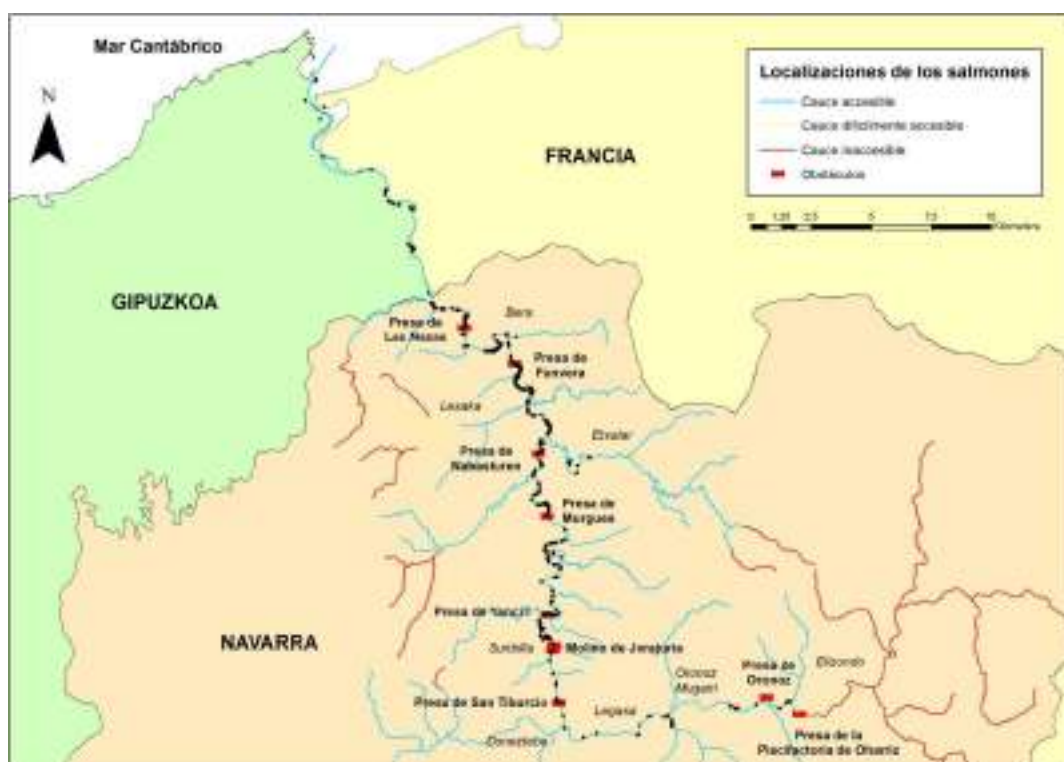
Mapa 3: Ubicación de todas las localizaciones de salmón llevadas a cabo durante el seguimiento

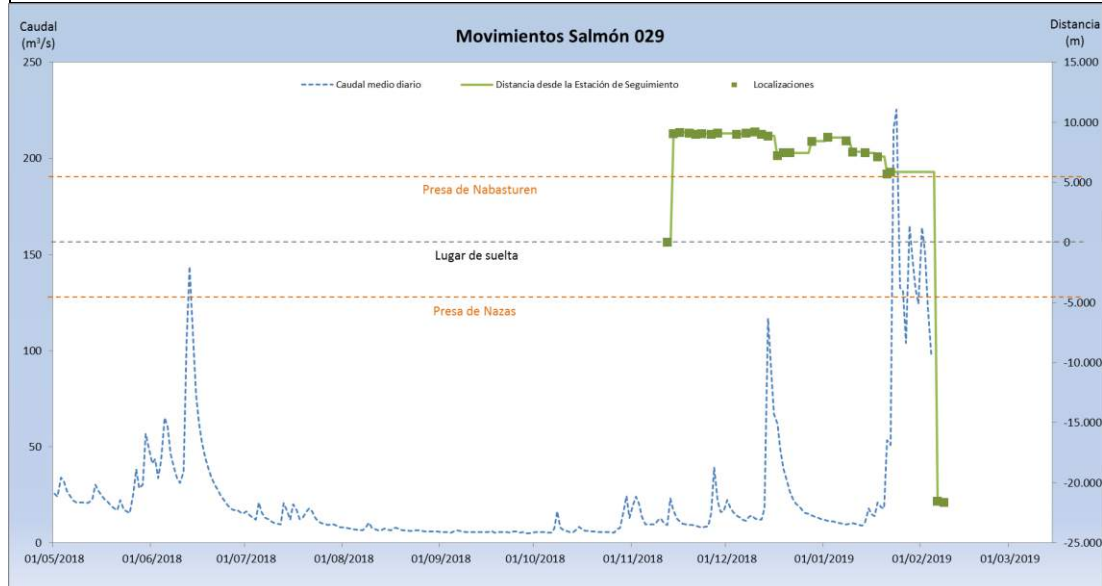
-	-	
Duración del seguimiento (días)	92		Nº veces localizado	26	
Descripción de los movimientos Inmediatamente tras la suelta, sube hasta la zona de la central de Murgues (300m aguas abajo de la presa) donde permanecerá un mes (hasta mediados de diciembre). Baja entonces a Larritza (700m aguas arriba de ventas de Igantzi) donde pasa una semana para luego volver a subir a Minas, donde pasa la primera semana de enero. El 10 de enero vuelve a bajar a Larritza y tras una semana ahí, baja hasta la badina de Nabasturen. Tras tres días allí, se le pierde la pista durante dos semanas para volver a localizarlo en la bahía de Hendaia el 6 y el 8 de febrero, antes de perderse su señal en el mar.
