LIFE14 NAT/ES/000186

LIFE IREKIBAI proiektuaren jarraipena

Jornada de Seguimiento del Proyecto LIFE IREKIBAI

LIFE IREKIBAI. Ríos abiertos: Mejorando la conectividad y los hábitats en ríos compartidos por Navarra y Gipuzkoa

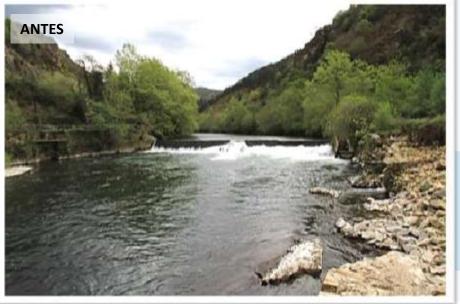
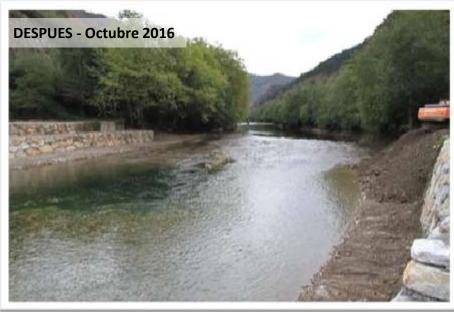
Permeabilización Endarlatsa

1º obstáculo en el Bidasoa desde el mar: se lograrán más de 12 km sin obstáculos transversales Eliminar el obstáculo sin uso del azud (2-3 m altura) :

- Mejora de la conectividad longitudinal (facilitando la migración)
- •Restauración del régimen hidrológico e hidráulico original
- Disminuir la inundabilidad de la zona.

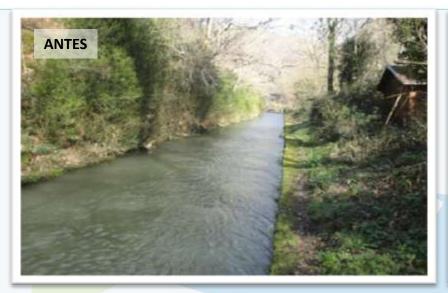
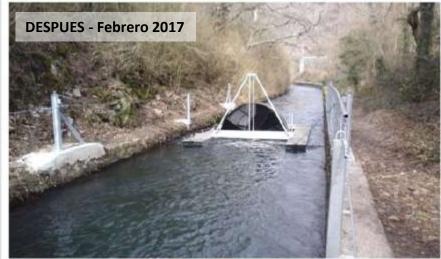
Traslado RST (Rotary Screw Trap) de la presa de la toma de Endarlatsa al canal de la Central Irún- Endara (Las Nazas).

Realización seguimiento población esguines salmón en su descenso al mar.

- 17/11/2016. Acondicionamiento, traslado, montaje y colocación inicial RST.
 - Ejecución de accesos peatonales,
 - Elementos de seguridad y barandillas, soportes y sujeción Sistema RST
- Enero-junio 2017. Definir el proceso de colocación y retirada delaRST con periodicidad anual.

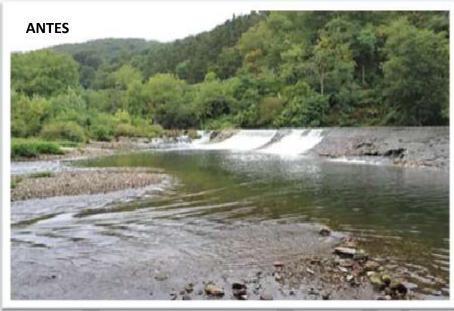
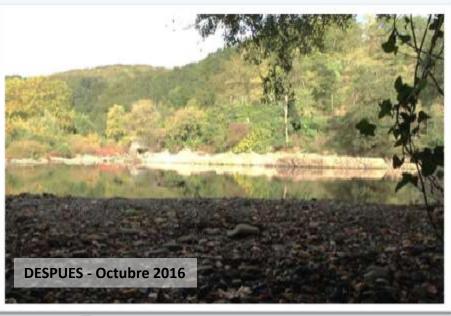
Acción de conservación C7: Permeabilización Bera (San Martin)

Eliminar el obstáculo sin uso del azud (casi 3 m altura máxima):

- Mejora de la conectividad longitudinal (facilitando la migración)
- •Restauración del régimen hidrológico e hidráulico original
- ·Disminuir la inundabilidad de la zona.

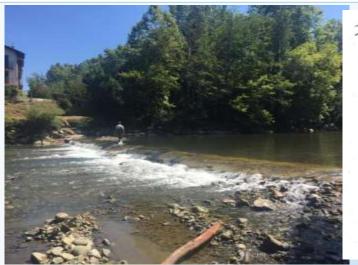
ACTUACIONES REALIZADAS Presa de Bera

- Imprevisto: Colector de fecales que se dirige a la EDAR, sobre gravas y sifonado. Riesgo de rotura
- Se realiza actuación provisional para prevenir la rotura y eliminar el salto de 50 cm.

NILSA estudiará alternativas para una solución definitiva

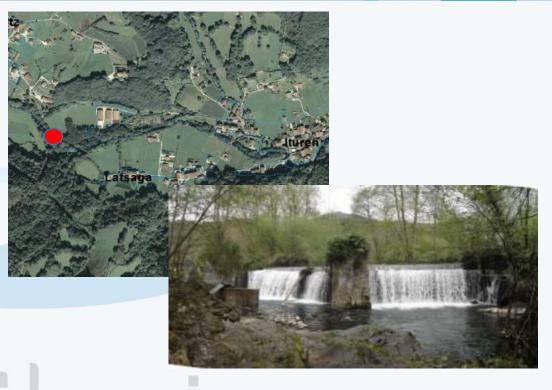
Acción de conservación C8: Permeabilización Ituren - 2017

Localización: T.M. de Ituren

Cauce: Río Ezkurra

- Restituir conectividad longitudinal del cauce.

- .- Facilitar migración especies ictícolas.
- Restaurar régimen hidrológico e hidráulico original.
- .- Restituir valor ambiental y ecológico inicial río.
- .- Disminución inundabilidad de la zona.

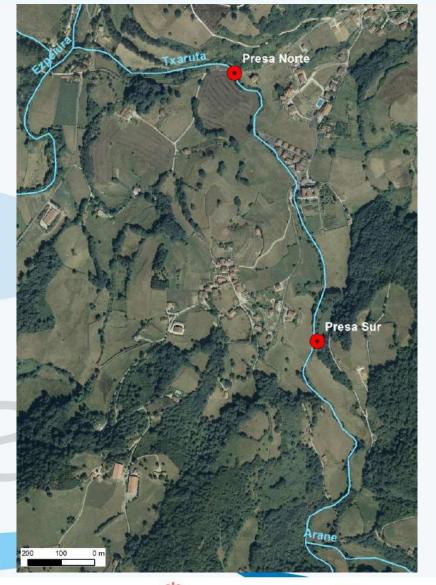
Acción de conservación C9: Permeabilización Txaruta-2017

Localización:

T.M. de Donamaría

Regata Txaruta

Eliminación y permeabilización de 2 barreras transversales existentes en el tramo bajo de la regata Txaruta mejorando la conectividad del hábitat de la población <u>burtaina</u> y eliminando su aislamiento.

- .- Se redactará el proyecto de la presa Sur para su posterior demolición.
- .- Se estudiará y analizará la posible permeabilización de la presa Norte sin afectar a su concesión, redactando el proyecto y su posterior ejecución.

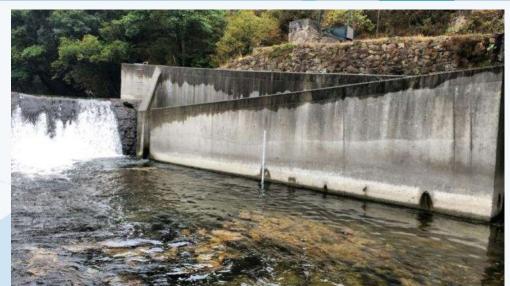
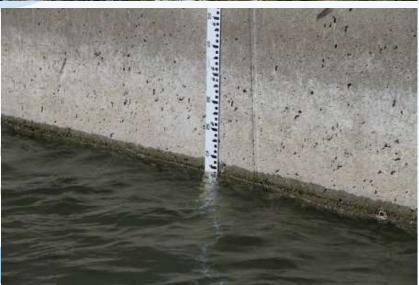
Mapas que muestran los resultados de restar a las cotas iniciales (con la presa de Bera) de las que se dan tras la retirada del azud para las avenidas de distintos periodos de retorno.

Los números positivos reflejan la disminución de la lámina de agua.

Se produce una disminución del calado aguas arriba del azud que de 0,65 m para T=10 años.

Sin embargo, para periodos de retorno mayores la inundabilidad del casco urbano no se ve influenciada de manera determinante, por lo que no se espera que la zonificación de riesgo varíe de forma significativa.

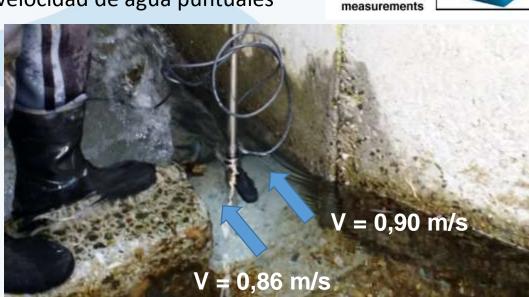
06/02/2017 $Q = 0.557 \text{ m}^3/\text{s}$ $V_{max} = 1,60 \text{ m/s}$

03/03/2017 $Q = 0.117 \text{ m}^3/\text{s}$ $V_{\text{max}} = 0.90 \text{ m/s}$

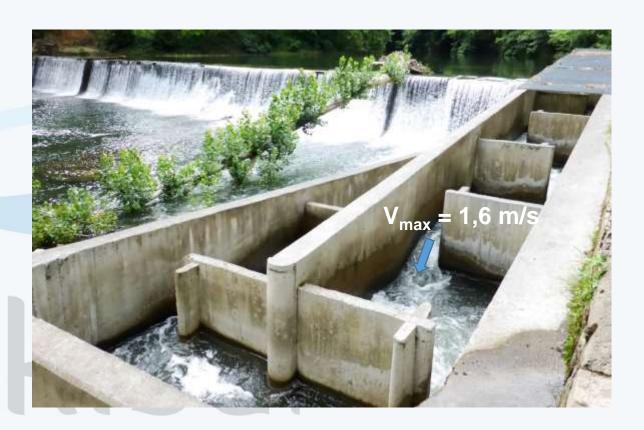
$V_{\text{max } 0,3 \text{ PROF}} = 1,60$ m/s

$V_{\text{max } 0,65 \text{ PROF}} = 0.80$ m/s

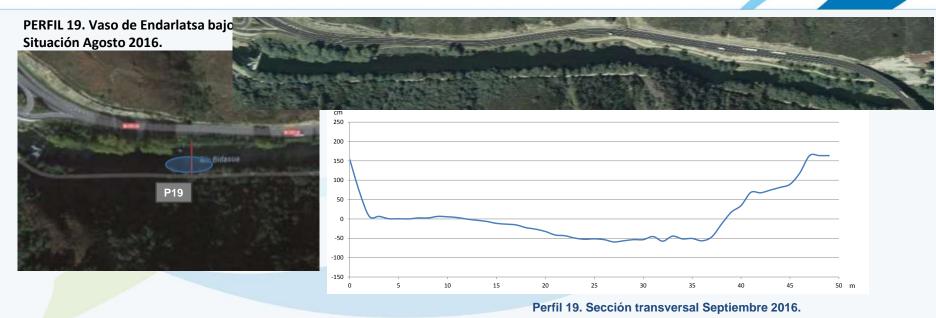
Perfil 19. Vaso de Endarlatsa bajo. Coincidente con la barra nº 4 del análisis granulométrico.

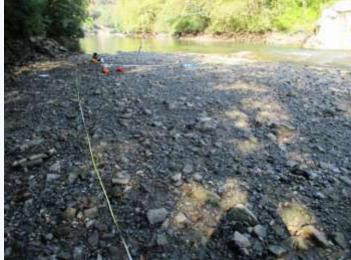
Figura 52. Medición de la granulometría superficial de la barra 4.

Barra localizada a la altura del perfil transversal 19. Vaso del antiguo azud de Endarlatsa.

Barra 4	Muestreo superficial longitudinal	Muestreo superficial de la coraza	Muestreo subsuperficial
M4	Dm (mm)		37,62	23,73
M1	D50 (mm)	33	32	11,55

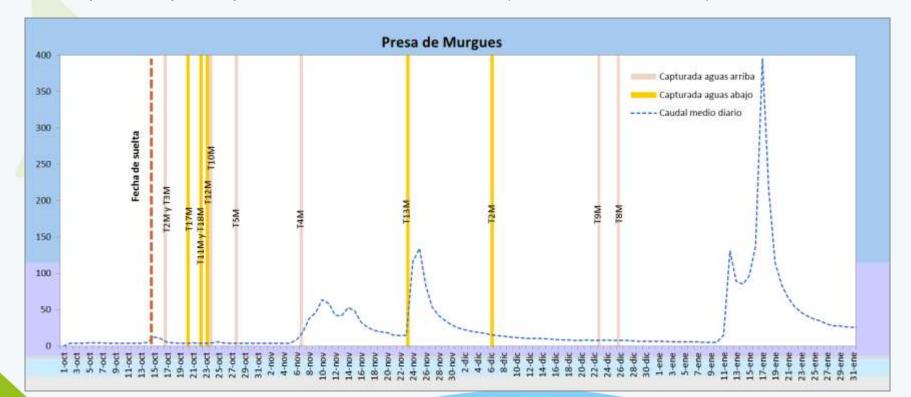
Evaluación del funcionamiento de presa de MURGUES - PIT

- •13 de las 20 truchas marcadas (65%) remontaron la escala de la presa de Murgues, y otra trucha más hizo un intento
- •Tiempo medio para superar el obstáculo 1 hora 10 min (mín.=29 min., máx.=8 h)

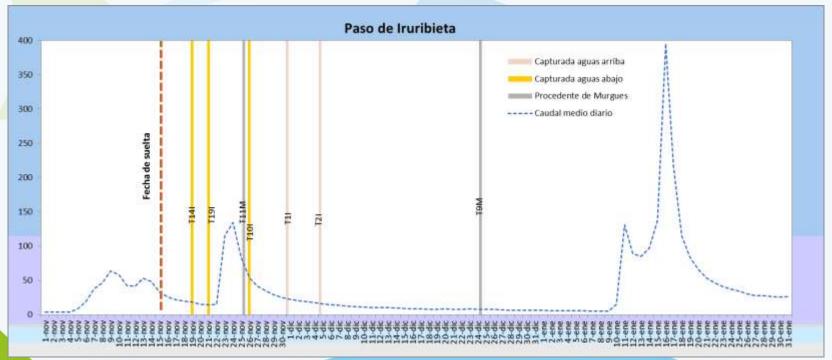
Evaluación del funcionamiento de presa de IRURIBIETA - PIT

- •5 de las 20 truchas marcadas (25%) remontaron la escala de la presa, y otra trucha más hizo un intento pero no remonto el obstáculo
- Además 3 truchas marcadas en Murgues llegaron a Iruribieta, 2 superaron el obstáculo (3,6 km y 2,4 km
- •Tiempo medio para superar el obstáculo 2 horas 17 min (mín.=1 h 14 min., máx.=3 h 51 min)

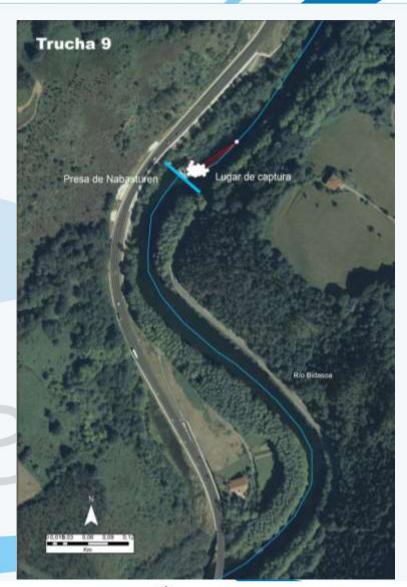
Descripción de los movimientos

Durante todo el periodo de estudio permanece en el mismo lugar donde fue soltada, que coincide con el de la captura. Nunca remonta la presa de Nabasturen. Tan solo se detecta un pequeño movimiento aguas abajo de unos 80m, coincidiendo con la avenida del 24 de noviembre, lo que parece indicar que la trucha estaba viva.

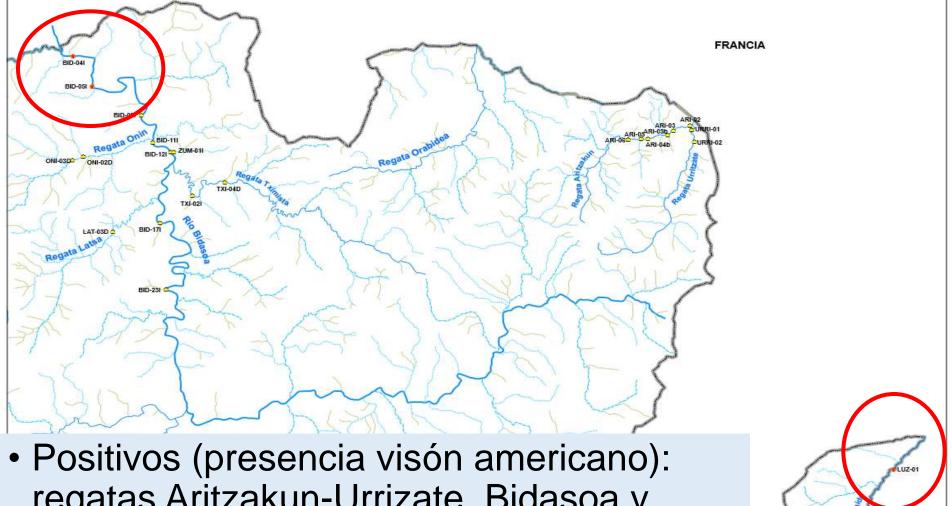
- Periodo: agosto-diciembre 2016
- Nº plataformas colocadas: 159
- Esfuerzo: 17.172 plataformas/noche

- Positivos (presencia visón americano): regatas Aritzakun-Urrizate, Bidasoa y regatas Tximista, Onin y Latza y río Luzaide.
- Capturas: 3 capturas; 2 en el río Bidasoa y 1 en el río Luzaide
