# **LIFE – IREKIBAI**

## **Seguimiento de los pasos para peces.**

Acción D.10

### **Migración 2018-19**

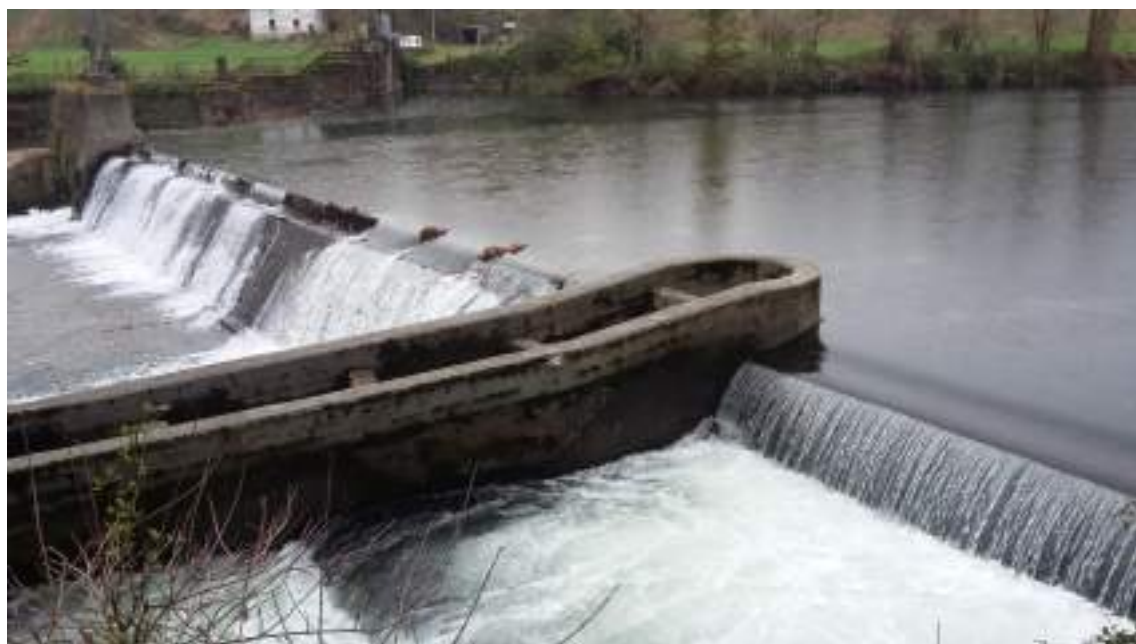
El segundo dispositivo es una rampa escalonada de antediques situada entre la escala para peces y la margen izquierda. Consta de tres escalones de 50 cm de altura y un cuarto salto de altura superior a 1m. Por esta rampa tan solo fluye el agua en caudales altos. Este dispositivo no es funcional para la migración de la trucha y tan solo podría serlo para el salmón bajo determinadas circunstancias de caudal. Sin embargo, ejerce un importante papel al aumentar el efecto llamada, atrayendo los peces hacia la escala.

Foto 1: Azud, escala para peces (centro) y rampa de antediques (derecha) de la Central de Yanci I en el río Bidasoa

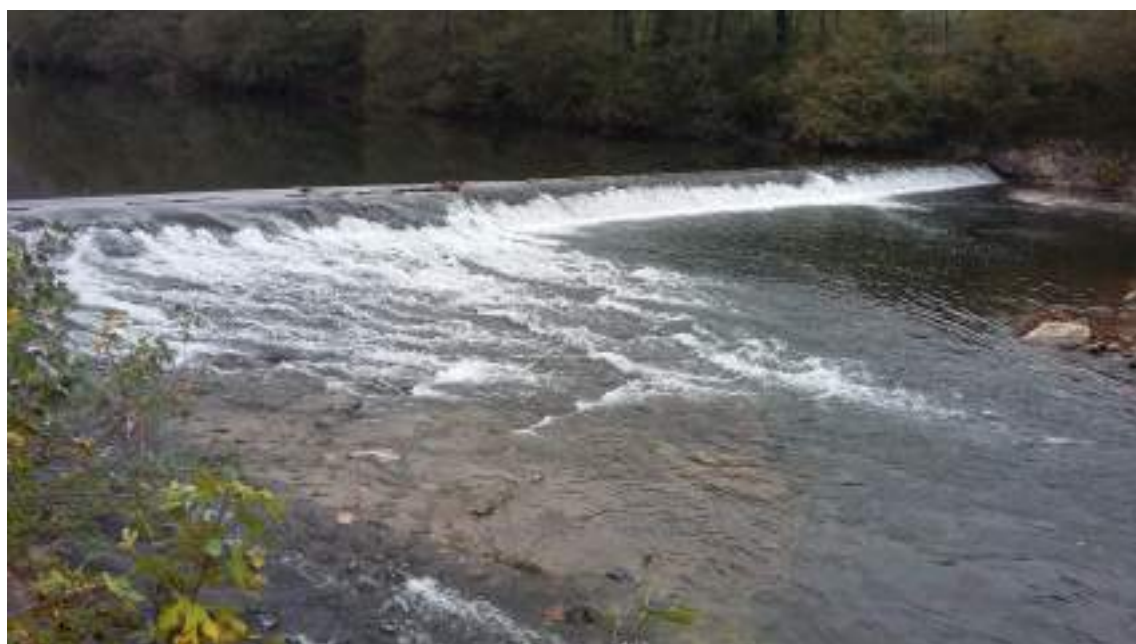
Se trata de un azud situado en el río Bidasoa (UTM X: 608.123; UTM Y: 4.779.759) a su paso por la localidad de Sunbilla, 200m aguas arriba del obstáculo anterior. Es un azud de mampostería en rampa de 1,5 metros de altura que embalsa una longitud fluvial de 700 m. Aunque originalmente la presa derivaba agua a un molino a través del canal situado en la margen izquierda, el canal ha desaparecido y en la actualidad la presa se encuentra en desuso. En 2009 se construyó una rampa rústica en la margen derecha para permitir el paso de los peces.

Foto 3: Azud y rampa de paso para peces del Molino de Jorajuria en el río Bidasoa

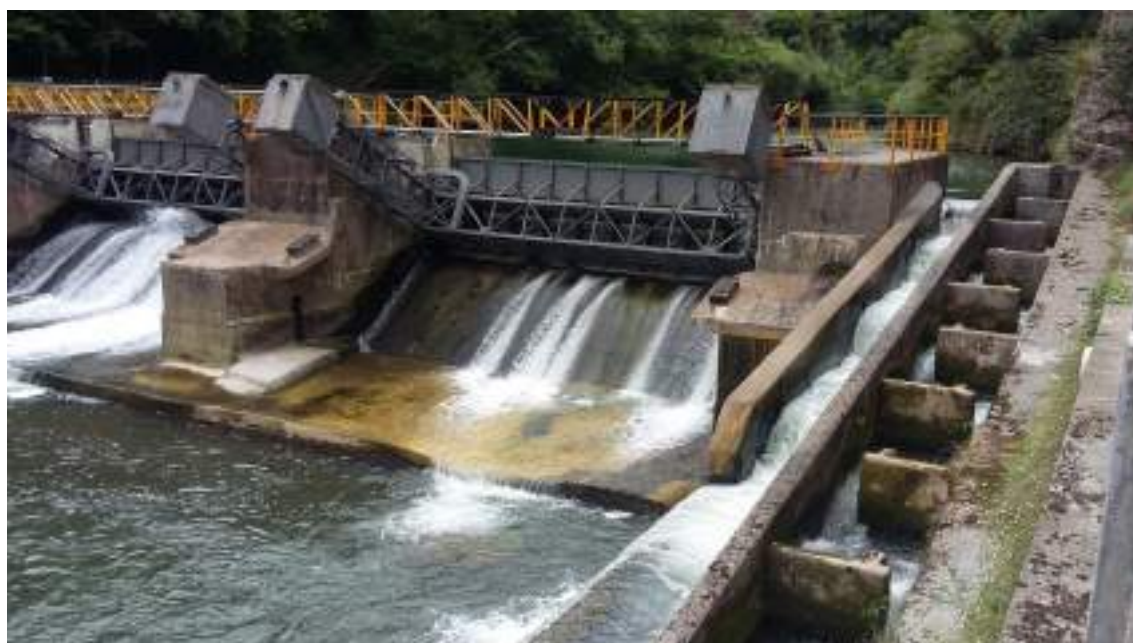
El obstáculo es un azud situado en el cauce principal del río Bidasoa en el municipio de Doneztebe (UTM X: 608.343; UTM Y: 4.777.581). Es el último gran obstáculo del cauce principal que deben remontar los peces en la migración ascendente. Se trata de una presa móvil con dos compuertas superiores, cuya parte inferior está construida en hormigón. La estructura total tiene una altura de 6 metros de altura y embalsa una longitud fluvial de unos 1.000 m y deriva agua para la central a través de un canal situado en la margen derecha. Como dispositivo de paso para peces tiene una escala de 18 artesas en la margen izquierda, que consta de dos tramos de aproximadamente 8 metros (3 artesas) y 31 metros (14 artesas) de longitud, entre los que hay otra artesa en la curva que separa ambos tramos, por lo que la longitud total del dispositivo es de 39 metros. También en este caso la entrada de los peces desde el río a la escala se hace desde una poza a pie de presa antes de llegar nadando a la primera artesa y la salida de la escala se hace directamente al río en su margen izquierda a través de una ventana sumergida, que tampoco impide completamente la entrada de flotantes. Entre la estructura de la presa y la escala de peces hay un canal por el que cae el agua que aumenta la llamada de los peces hacia la escala.

Foto 4: Azud y escala para peces de la Central de San Tiburcio en el río Bidasoa

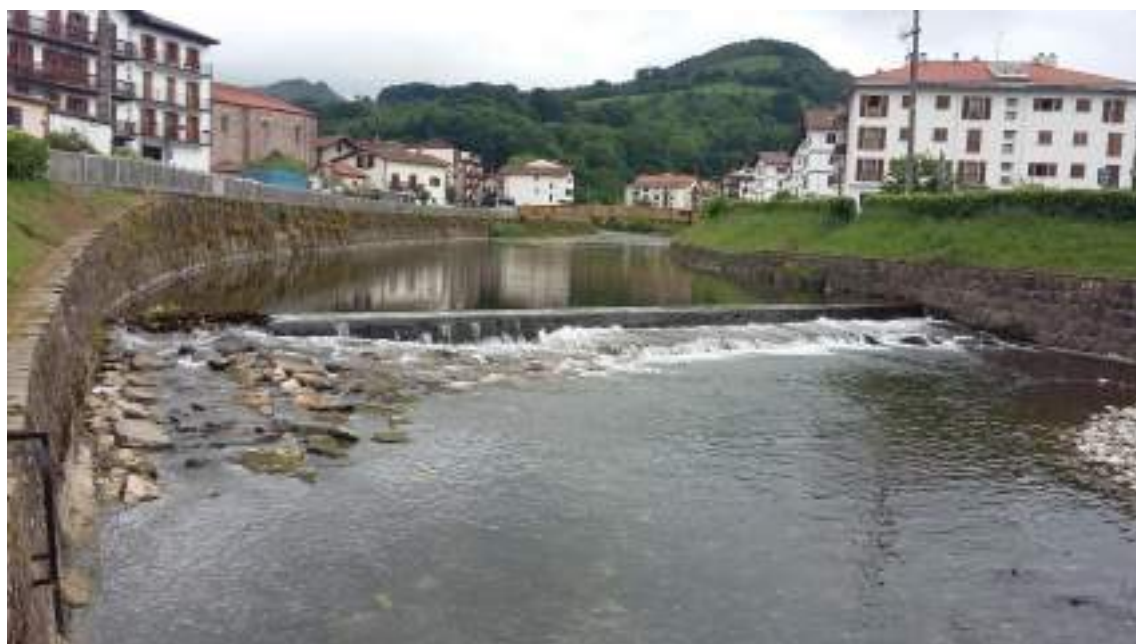
El obstáculo es un azud situado en el río Ezkurra, afluente del Bidasoa, a su paso por el casco urbano de Doneztebe (UTM X: 608.335; UTM Y: 4.776.415), tan solo 350 metros aguas arriba de la desembocadura del Ezkurra al Bidasoa. Se trata del paso de un colector a la depuradora en la zona donde antiguamente existía una presa de molino. Es un azud vertical de hormigón de 1 metro de altura que apenas produce embalsamiento, ya que el vaso se encuentra completamente colmatado. En el año 2013 se construyó una rampa rústica en la margen derecha para permitir el paso de los peces.

Foto 5: Azud y rampa de paso para peces del colector de Doneztebe en el río Ezkurra

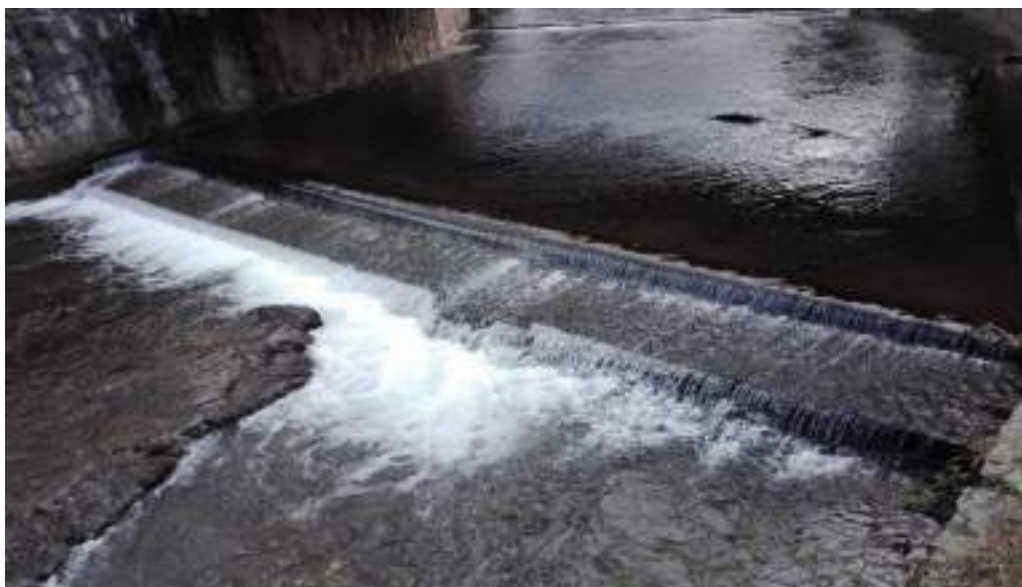
El obstáculo es una represa escalonada de hormigón de 1 metro de altura, situada en la regata Ezpelura, a escasos 25 metros de su desembocadura al río Ezkurra (UTM X: 608.043; UTM Y: 4.776.286), también en el casco urbano de Doneztebe. No parece tener un uso definido.

Foto 6: Represa en el río Ezpelura en Doneztebe

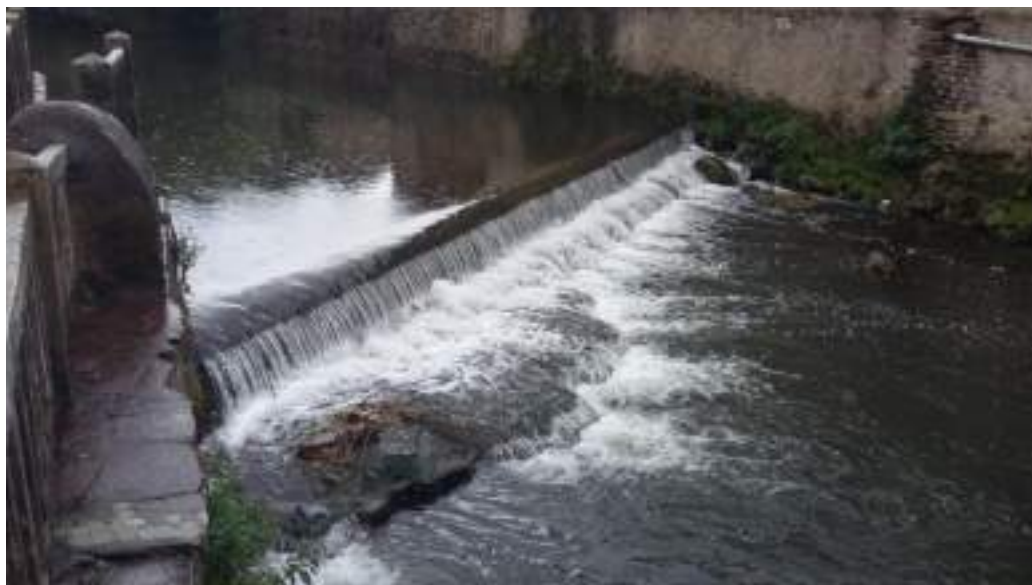
El obstáculo es el paso de un colector que cruza oblicuamente la regata Ezpelura en el tramo urbano de Doneztebe, a unos 100 metros aguas arriba del obstáculo anterior (UTM X: 608.084; UTM Y: 4.776.185) y que embalsa una longitud fluvial de unos 100 m. No dispone de ningún dispositivo de franqueo.

Foto 7: Paso de canalización en Doneztebe en el río Ezpelura

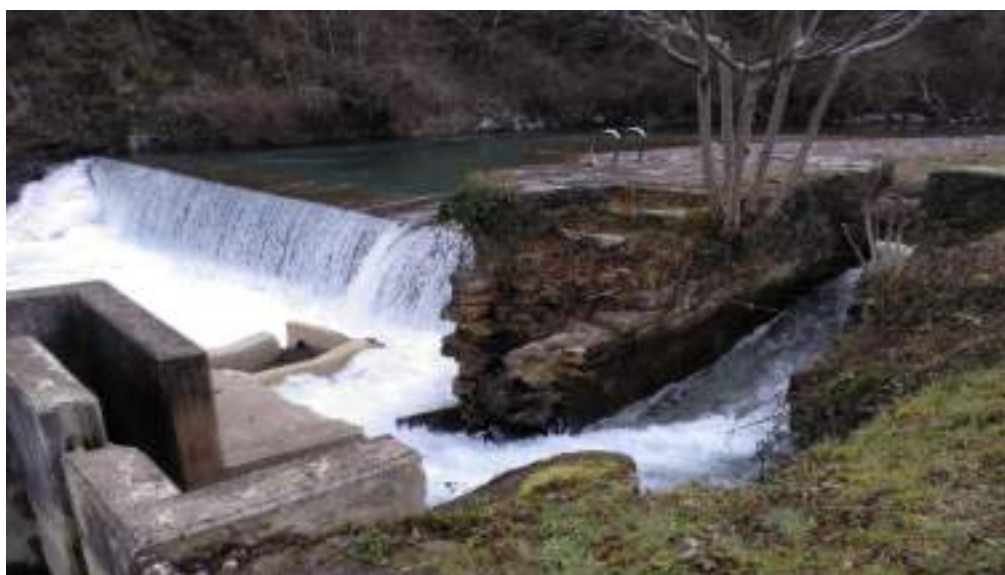
El obstáculo es un azud de mampostería de perfil vertical y 3,0 metros de altura con un recrecimiento temporal de 0,8 metros, situado en el río Ezkurra en el municipio de Elgorriaga (UTM X: 606.638; UTM Y: 4.776.629). Embalsa una longitud fluvial de 150 metros del Ezkurra y se trata de la presa del antiguo Molino de Elgorriaga, ahora desaparecido. Ya no deriva agua, aunque aún queda un canal de mampostería abandonado en la margen izquierda. Tras la desaparición del Molino, la presa se ha mantenido en pie como elemento estético en el área de recreo del Balneario de Elgorriaga, desde que este se inaugurara en 2009 en los terrenos adyacentes. Se construyó entonces una escala para peces en la margen izquierda, pero nunca fue completamente funcional, debido a que los acarreo de gravas la colmataban e impedían el tránsito de los peces. En la actualidad la escala se encuentra rota y el agua no circula por ella, por lo que no es útil para el remonte de los peces y el obstáculo resulta infranqueable.

Foto 8: Azud y restos de la escala para peces en la presa del Balneario de Elgorriaga, en el río Ezkurra

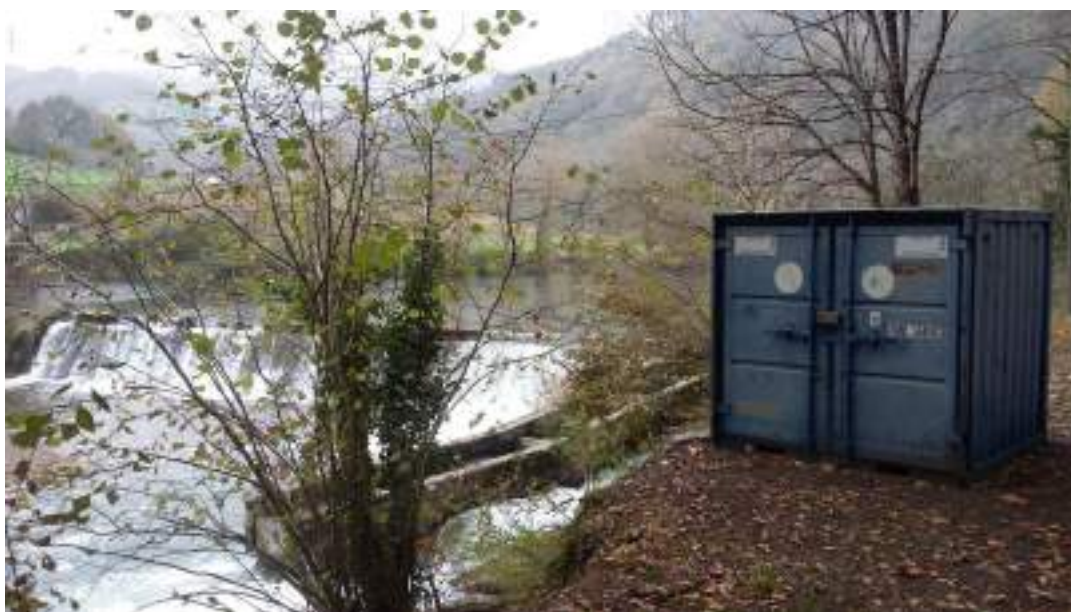
Se han utilizado dos equipos CIPAM de detección automática de marcas PIT (Passive Integrated Transponder o Transmisores Pasivos Integrados) de doble antena, con funciones de lectura y registro. Los equipos fueron instalados en las presas de las centrales de Yanci I y San Tiburcio, ambas propiedad de la empresa IBERDROLA. En la presa de San Tiburcio, los equipos se alimentaron por corriente proporcionada por una toma conectada a los automatismos de derivación de agua de la central, gentilmente cedida por los propietarios de la central, lo que se agradece profundamente. El equipo de detección se mantuvo protegido de las inclemencias meteorológicas en una caseta de madera construida a tal efecto y alojada sobre la estructura de la presa, a salvo de las posibles crecidas del río Bidasoa. En el caso de la presa de Yanci I, al no haber cerca ninguna fuente de corriente eléctrica a la que poder conectar los equipos, se alimentaron por baterías que se sustituyeron como mínimo cada cuatro días, garantizando así el funcionamiento continuo de los equipos durante todo el seguimiento. Tanto el equipo de detección como la batería que lo alimenta estuvieron protegidos en el interior de un contenedor de obra alquilado para tal fin y situado entre el río y la vía verde del Bidasoa, a salvo de las posibles crecidas del Bidasoa.

Foto 9: contenedor de obra donde se alojó el equipo de detección en la presa de Yanci I

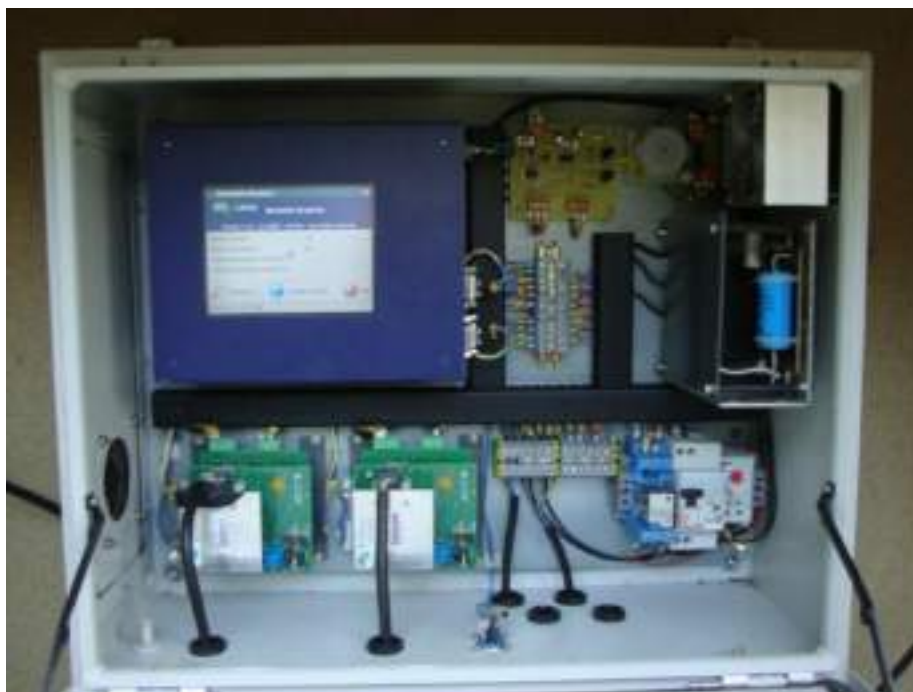
Foto 10: detalle del equipo de detección de marcas PIT de CIPAM

Los detalles acerca de la composición y funcionamiento de los equipos de detección de marcas PIT de CIPAM se pueden consultar en “GAN - NIK Equipo Técnico de Gestión Piscícola (2017). Seguimiento de los pasos para peces. Migración 2016-17. IREKIBAI”.

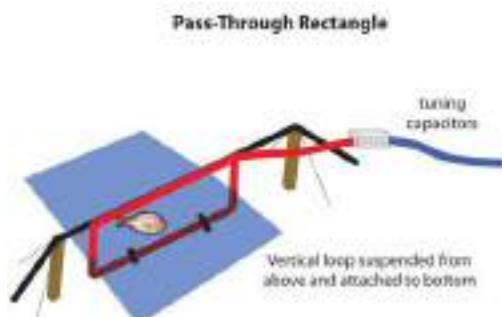
En ambos casos, se han utilizado antenas del tipo “pass-through”, en las que el pez nada a través del rectángulo formado por la antena, que se coloca verticalmente en el orificio de entrada (o salida) de la escala para peces. Las antenas se deben construir a medida para adaptarlas a las características concretas del paso para peces a estudiar. La construcción, sintonía e instalación de las antenas se llevó a cabo durante los meses de agosto y septiembre, aprovechando los bajos caudales del estiaje en los que las centrales no están en funcionamiento y por lo tanto no circula agua por las escalas para peces, condiciones que permiten colocar y asegurar correctamente las antenas.

Esquema 1: Esquema de una antena Pass-Through (Fuente: Oregon RFID)

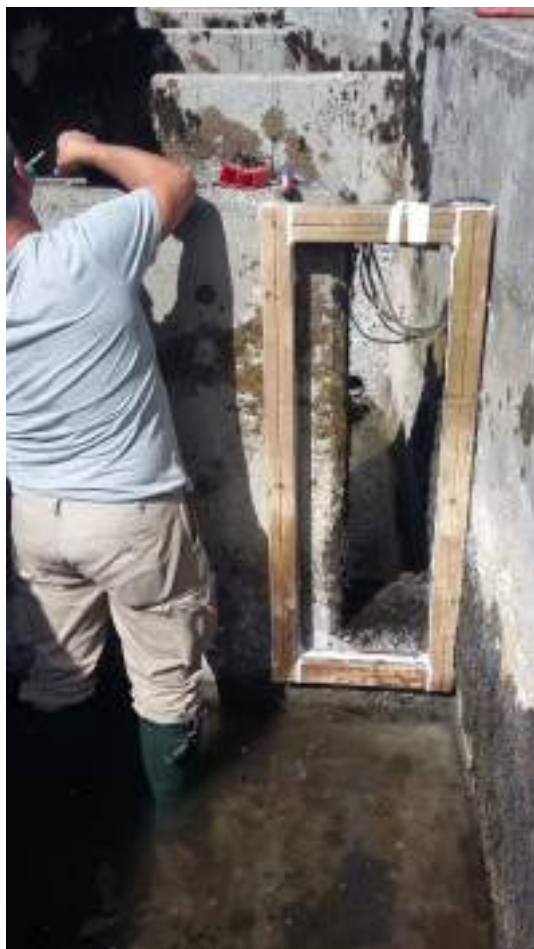
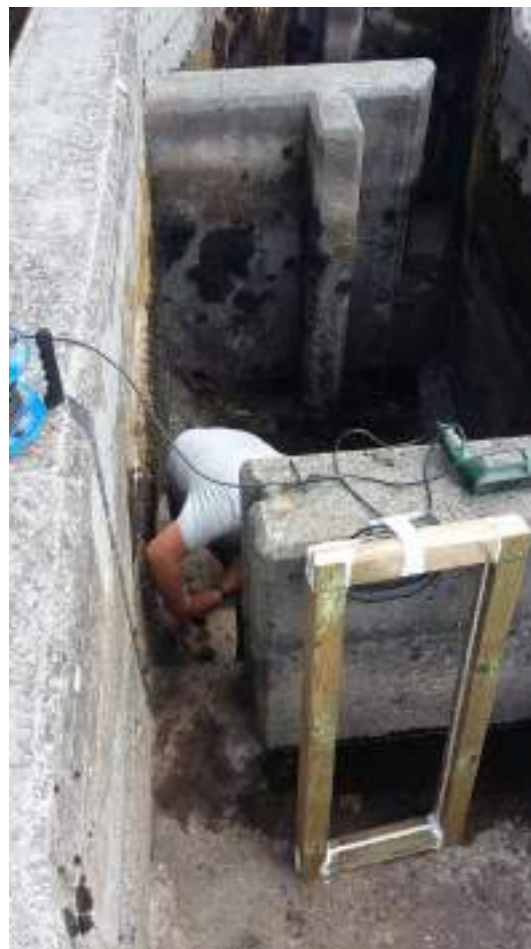
Fotos 11 y 12: Labores de instalación de las antenas pass-through en la presa de la central de Yanci I

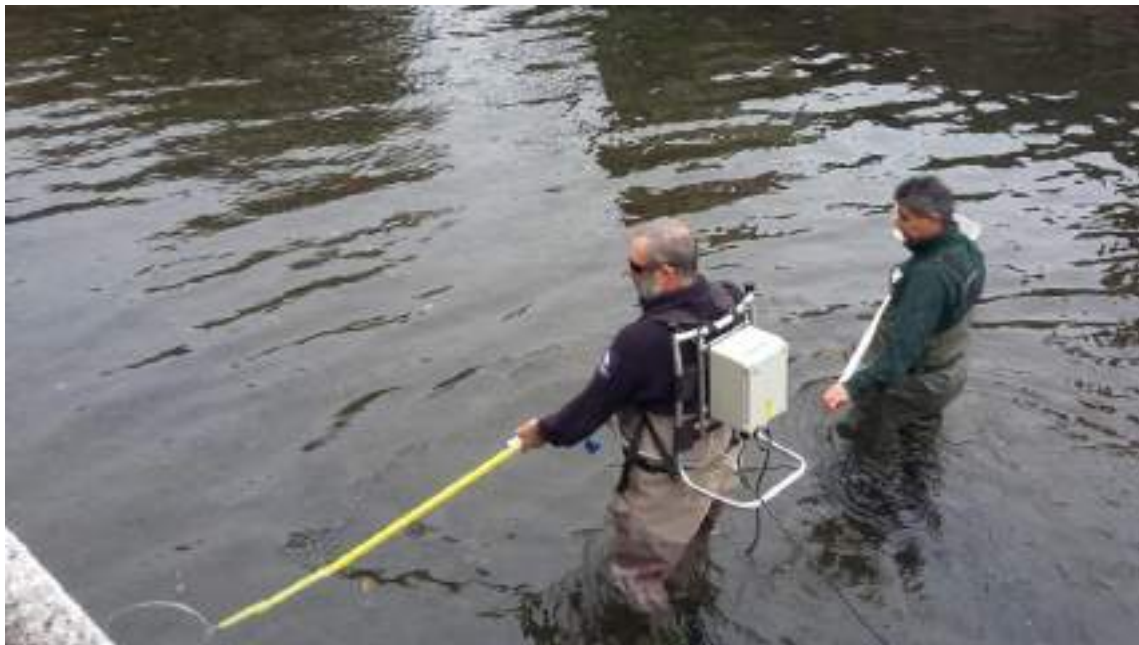
Foto 13: Captura de los peces mediante pesca eléctrica

Los peces se marcaron con ampollas transponder (Passive Integrated Transponder o PIT tags) de 32 mm de longitud de baja frecuencia (RI-TRP-GR30ATGB a 64bits, 134Khz HDX) de Texas Instruments, que mediante códigos individuales permiten identificar a cada uno de los peces marcados.

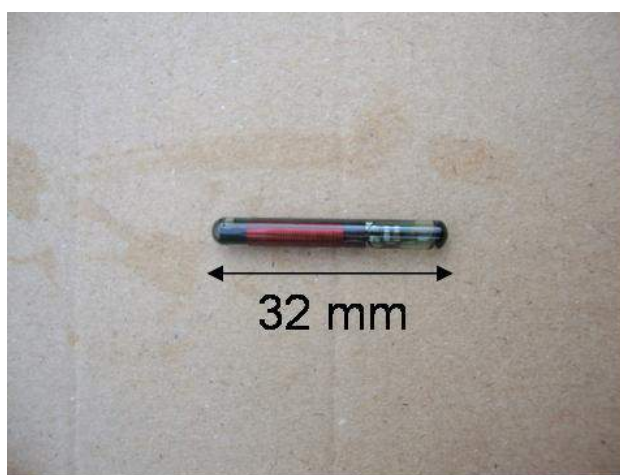
Foto 14: PIT tag

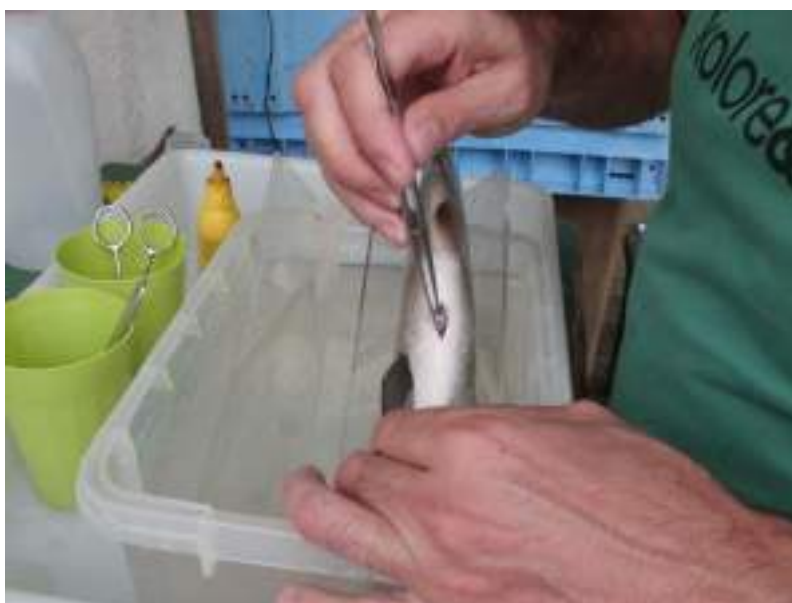
Foto 15: Detalle de la intervención quirúrgica de implante del transmisor

El radiotransmisor implantado permite llevar a cabo un seguimiento continuo de los peces, una vez incluso hubieran superado el obstáculo objeto de estudio. Se utilizaron para ello radiotransmisores modelo F1150 (ATS Inc.; 148.140-149.121 MHz), de 24 mm de longitud, 3,1 g de peso y una vida de 198 días, aunque el fabricante tan solo garantiza una duración máxima de 99 días, suficiente para cubrir la duración de la migración reproductiva de la trucha en el Bidasoa. Para evitar molestias al pez y asegurar un desarrollo natural del estudio, el peso del radiotransmisor no debe superar el 2 % del peso total de la trucha. Cada radiotransmisor emite a una frecuencia determinada que permite identificar individualmente la posición de cada trucha marcada desde los márgenes del río incluso sin necesidad de que sean vistas.

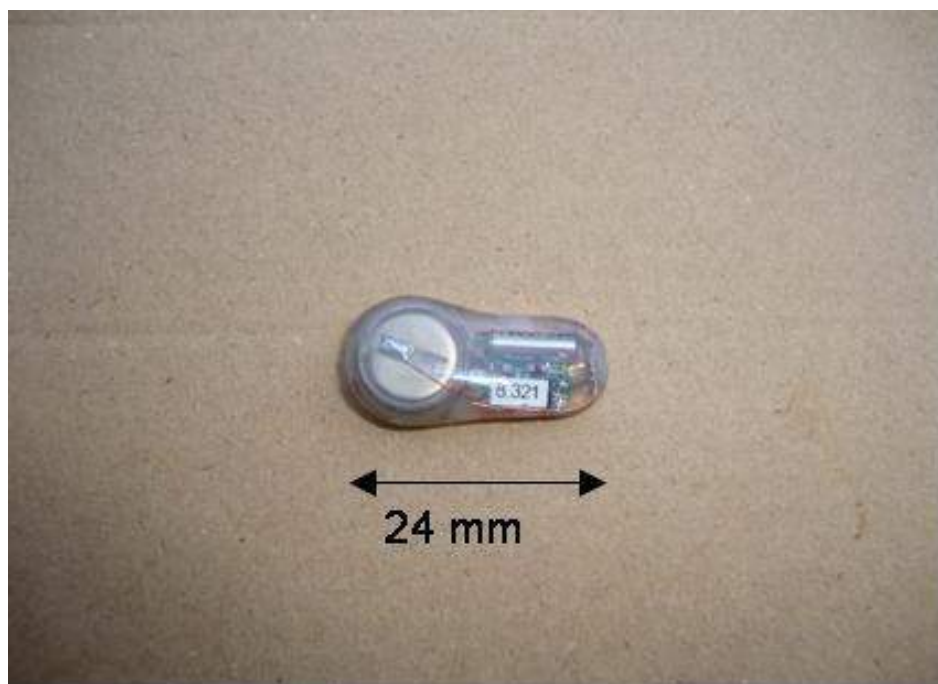
Foto 16: Radiotransmisor

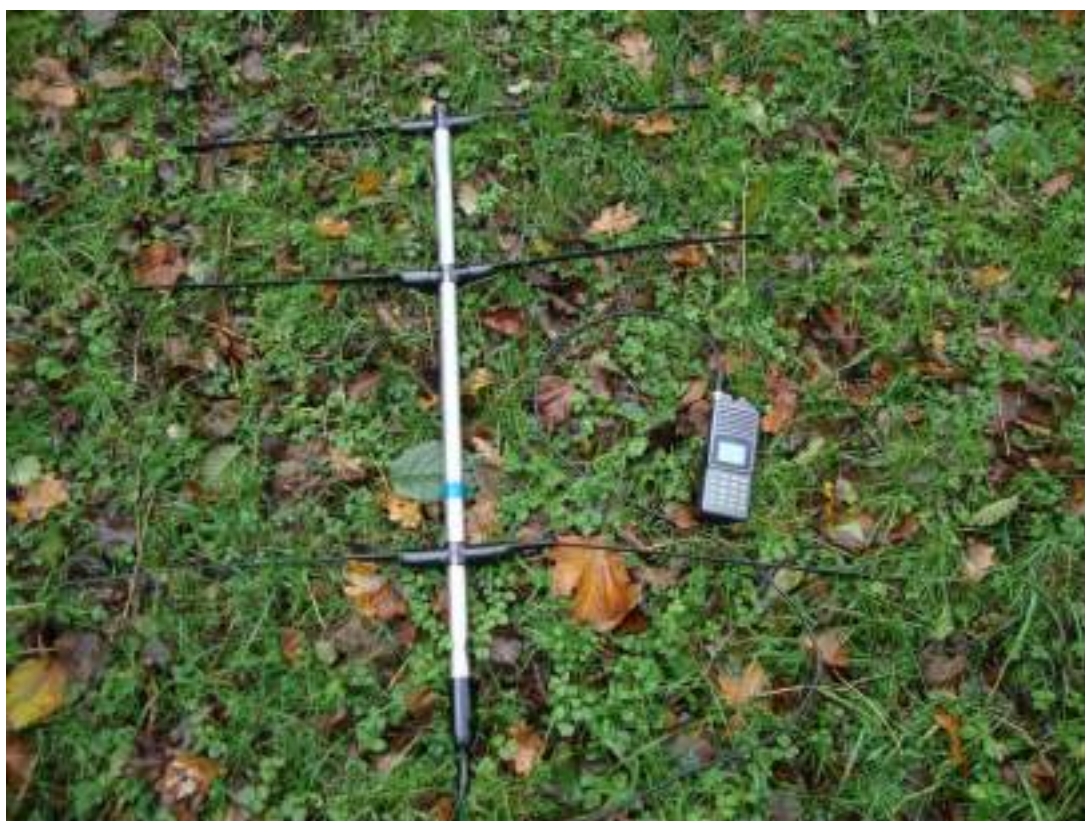
Para la localización de las truchas marcadas con emisores de radiofrecuencia, se utilizó un escáner de frecuencias modelo R1000 Telemetry Receiver de Communications Specialists, INC. (148-174 MHz) y una antena tipo Yagi direccional. El uso de esta metodología permite localizar los individuos a lo largo del río hasta una precisión de aproximadamente 1 m<sup>2</sup>. Se efectuaron transectos longitudinales a pie o en vehículo paralelos al cauce principal del río Bidasoa y los afluentes situados en el tramo de estudio (Ezkurra, Ezpelura, Ameztia, Mendaur, Errekalde y Legardo principalmente), intentando localizar todas las truchas al menos dos veces por semana. Una vez localizado, para cada individuo se tomaron las coordenadas UTM, la fecha y la hora así como otros datos de importancia como la localización de los lugares de reproducción, condiciones hidráulicas adversas, mortandad de peces o cualquier otra incidencia relevante.

Foto 17: Antena y receptor de radiofrecuencias

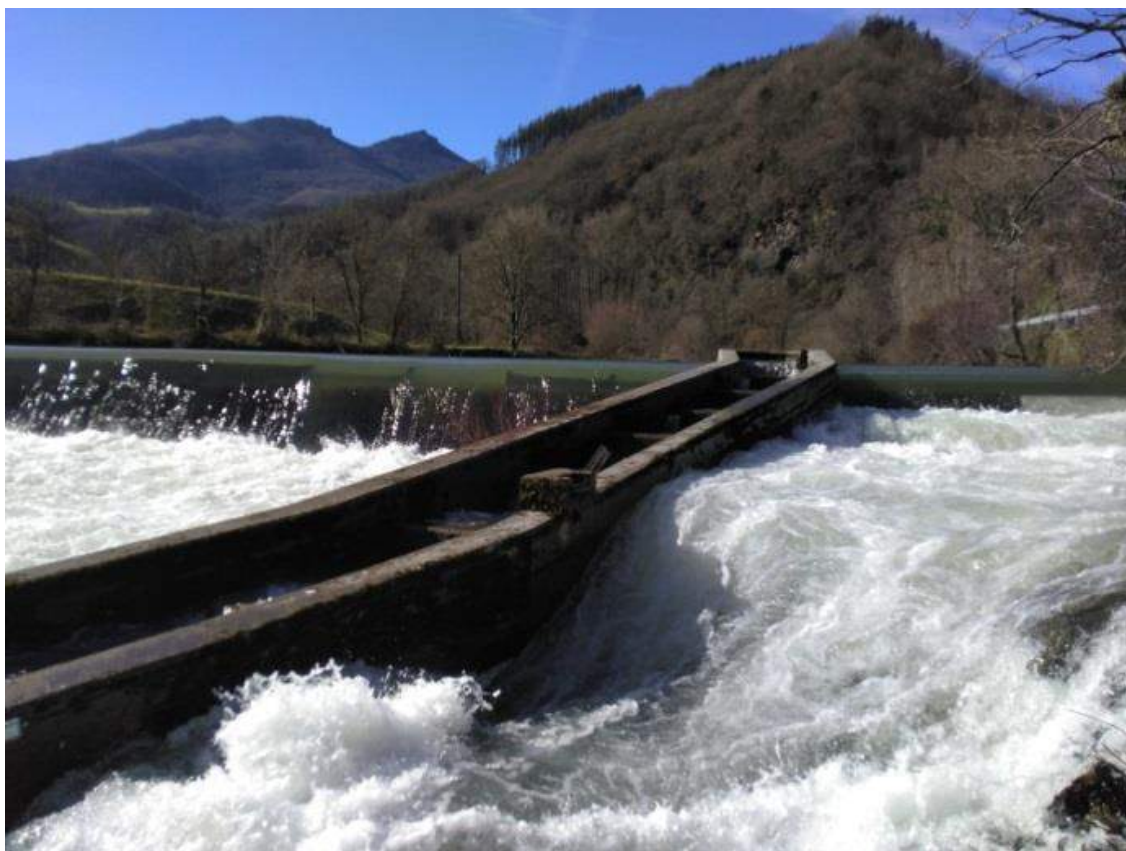
Foto 18: la escala para peces permanecen inaccesible durante todo el invierno en la presa de Yanci I, por lo que no es posible comprobar el estado de las antenas

En estos dos obstáculos, se llevó a cabo el seguimiento automático por antenas pasivas y marcas PIT. La descarga de los datos recogidos por el sistema se llevó a cabo una vez por semana y en cada ocasión, se comprobó que el sistema instalado en la presa de San Tiburcio se encontraba en perfecto estado y que las antenas funcionaban correctamente. En la escala de Yanci I se sustituyeron las baterías que alimentan el sistema cada cuatro días, asegurando así que el sistema funcionaba ininterrumpidamente, pero la comprobación de las antenas no pudo llevarse a cabo en todo el periodo de estudio, debido a que la escala de peces donde se instalan las antenas permanece inaccesible durante todo el invierno. Una vez descargados los datos, se procedió a la interpretación y análisis de los patrones de movimiento llevados a cabo por cada pez de forma individualizada.

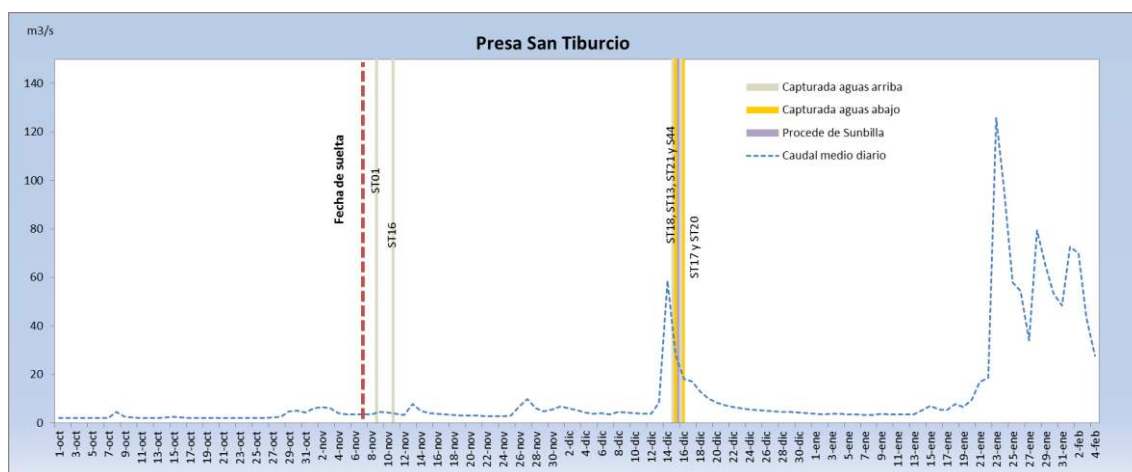
Los dos primeros pasos por la escala se produjeron pocos días después de la suelta de las truchas el día 7 de noviembre. Se trata de dos truchas capturadas aguas arriba: una trucha remontó el día 9 (ST01) y la otra el 11 (ST16), por lo que realizaron movimientos de regreso a su lugar de residencia. El resto de pasos, se produjeron los días 15 (ST13, ST18, ST21 y S44) y 16 (ST20 y ST27) de diciembre, coincidiendo con un pico de caudal, lo que parece indicar que efectivamente se trata de movimientos migratorios.

Gráfica 2: fechas en las que las truchas remontaron la escala de San Tiburcio y caudales medios circulantes por el río Bidasoa

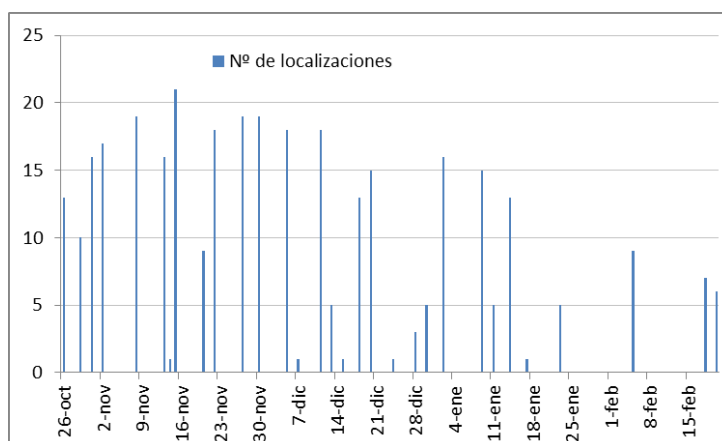
El radioseguimiento de las 10 truchas marcadas en Doneztebe comenzó el día 26 y el de las otras 10 marcadas en Sunbilla el día 31 de octubre de 2018, justo antes de que cayeran las primeras lluvias del otoño que provocaron el primer aumento de caudal en el río, marcando el inicio de la migración reproductiva en el Bidasoa. El seguimiento concluyó el día 18 en Doneztebe y el día 20 de febrero de 2018 en Sunbilla, fechas en la que se consideró que la migración reproductiva había terminado y las truchas migradoras habían tenido tiempo de regresar a su lugar de origen, por lo que la duración total del trabajo de campo fue de 112-115 días. Durante ese periodo al menos dos veces por semana se intentaron localizar las truchas marcadas, lo que da idea del considerable esfuerzo realizado durante el seguimiento. A lo largo de todas esas salidas de campo, se localizaron un total de 335 posiciones de truchas radiomarcadas (176 en Doneztebe y 159 en Sunbilla), lo que significa que cada trucha fue localizada una media de 17 veces a lo largo del periodo de estudio con máximos de hasta 20 localizaciones. Tan solo una trucha (S49) fue localizada solo en cuatro ocasiones tras ser marcada.

Gráfica 3: número de truchas localizadas cada día durante todo el periodo de seguimiento

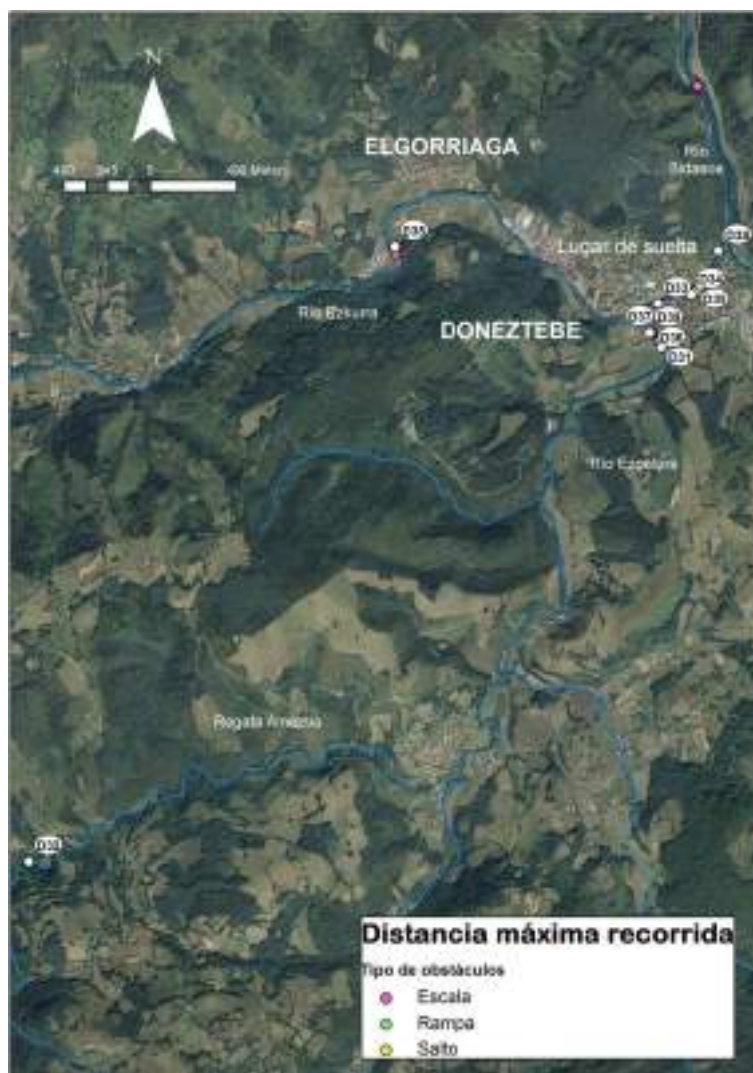
Trucha	Destino	Distancia máxima (m)
D32	Regata Ameztia (Arretxekeo borda)	7.583
D35	Río Ezkurra (presa del Balneario de Elgorriaga)	2.368

Tabla 13: Distancias máximas recorridas desde el punto de suelta por las truchas migradoras marcadas y liberadas en el río Ezkurra en Doneztebe.

Mapa 2: Punto más distante del lugar de suelta en el que fue localizada cada una de las truchas que ha sido objeto de radioseguimiento en Doneztebe.

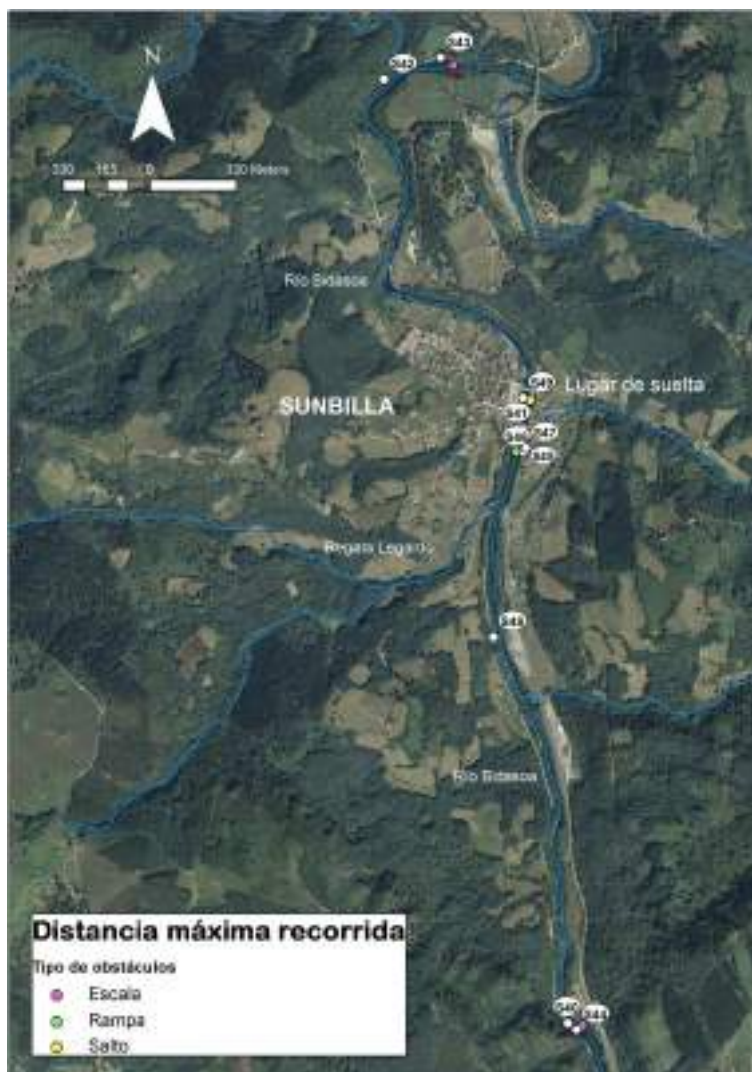
En cambio, la estrategia migratoria mostrada por las truchas marcadas en Sunbilla es diferente. Si se exceptúa del análisis la trucha que presumiblemente fue depredada (S49), el porcentaje de truchas que permanecieron estacionarias es del 44% (4 truchas) mientras que el 56% (5 truchas) realizaron movimientos migratorios, tres aguas arriba y dos aguas abajo. Las distancias recorridas por la fracción migratoria de la población oscilaron entre 1 y 2,5 Km.

Trucha	Destino	Distancia máxima (m)
S40	Bidasoa (San Tiburcio)	2.529
S42	Bidasoa (Mendaur)	-1.546
S43	Bidasoa (Mendaur)	-1.790
S44	Bidasoa (San Tiburcio)	2.575
S48	Regata Legardo	1.015

Mapa 3: Punto más distante del lugar de suelta en el que fue localizada cada una de las truchas que ha sido objeto de radioseguimiento en Sunbilla.

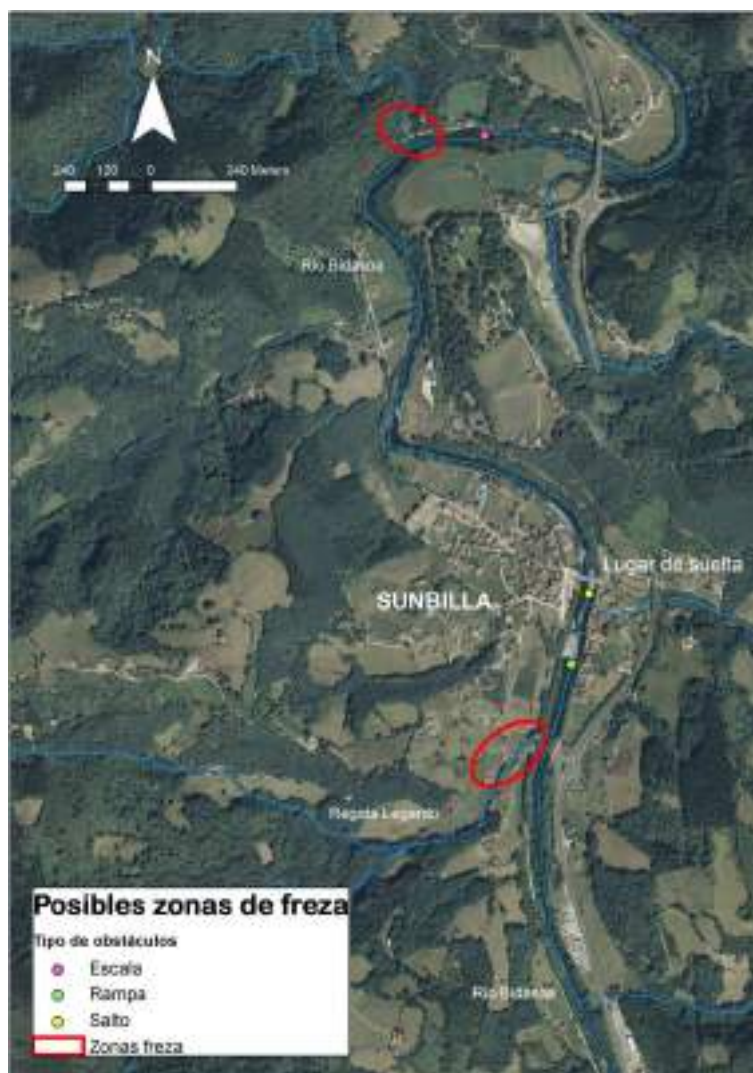
Por su parte, entre las truchas marcadas y liberadas en Sunbilla, se identificaron dos posibles zonas de freza, aunque en ninguno de los dos casos pudo determinarse el lugar exacto en el que se produjo la freza. Una de las zonas está situada aguas arriba del azud del Molino de Jorajuria, en la regata Legardo donde la trucha S48 permaneció durante la freza antes de regresar al lugar donde fue capturada. La otra zona a la que migraron las truchas S42 y S43 podría situarse en la regata Mendaaur, 1,5 Km en dirección aguas abajo, aunque ambas truchas tan solo fueron localizadas en su desembocadura al Bidasoa.

Mapa 5: Posibles lugares de freza identificados en la zona de Sunbilla durante el seguimiento.

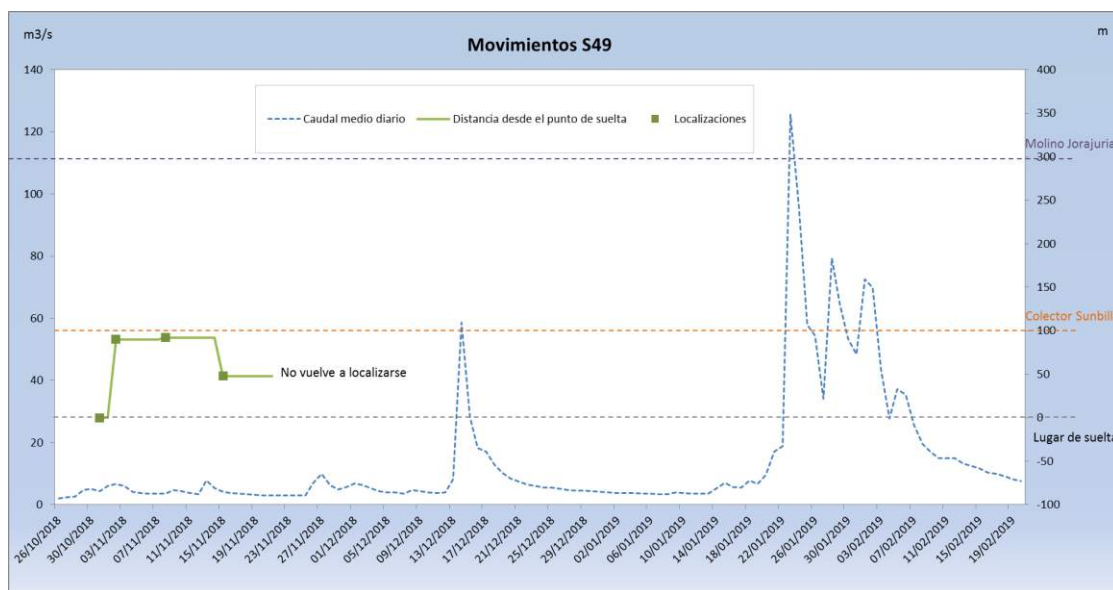
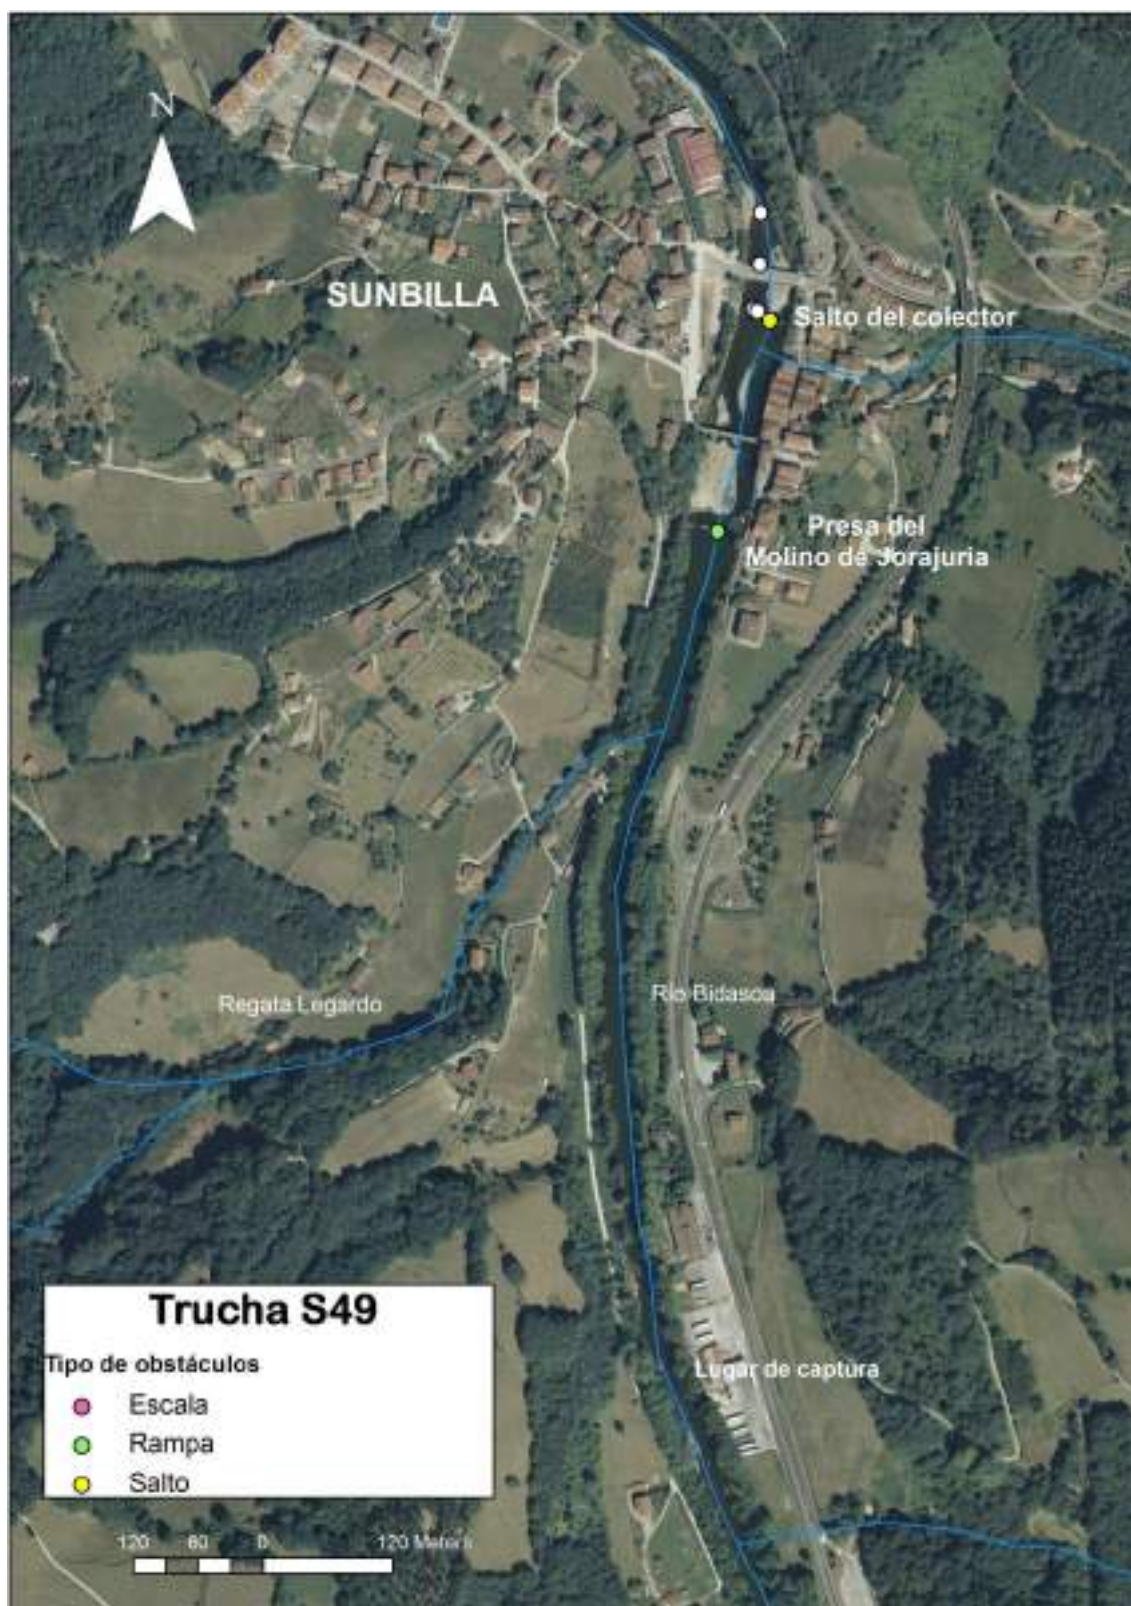
**Código de trucha S49**

<b>Peso</b>	210 g	<b>Frecuencia</b>	148.870 MHz
<b>Longitud</b>	257 mm	<b>PIT</b>	07116DB25A4E9137
<b>Captura</b>	<b>Fecha</b>	<b>UTM X</b>	<b>UTM Y</b>
Aguas arriba Molino de Jorajuria	30/10/2018	608.083	4.778.936
<b>Suelta</b>	<b>Fecha</b>	<b>UTM X</b>	<b>UTM Y</b>
Aguas abajo colector de Sunbilla	31/10/2018	608.140	4.780.052
<b>Regreso a zona de captura</b>	No	<b>Distancia máx aguas arriba (m)</b>	92
<b>Regreso a zona de captura tras frezar</b>	No	<b>Distancia máx aguas abajo (m)</b>	0
<b>Identificación de la zona de freza</b>	No	<b>UTM X</b>	<b>UTM Y</b>
		-	-
<b>Duración del seguimiento (días)</b>	15	<b>Nº veces localizada</b>	4
<b>Descripción de los movimientos</b> Al liberarla, permanece 15 días aguas abajo del salto del colector de Sunbilla, pero entonces se le pierde la pista y no se vuelve a localizar.
