Contribuciones a la restauración de la cuenca del Bidasoa de los proyectos LIFE IREKIBAI y H2OGUREA en Navarra.

Luis Sanz Azcárate¹, César Pérez Martín², Miren Nekane Vizcay Urrutia², Jose Ardaiz Ganuza² y Eva Zaragüeta Arrizabalaga¹ y Ana Varela Alvarez¹

¹Gestión Ambiental de Navarra. ²Gobierno de Navarra.

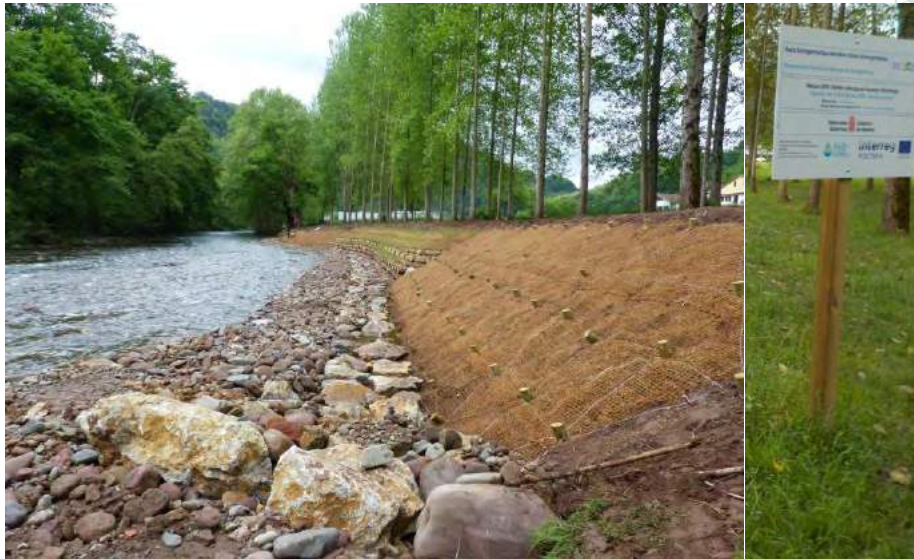
Figura 2. Tramo piloto en la cuenca del Bidasoa en Navarra en que se ha aplicado distintas técnicas de bioingenierías para afrontar problemas de erosión y contribuir a la restauración del río.

- Restauración de tramos con problemas de erosión, mediante técnicas de bioingeniería. Simultáneamente a la redacción y ejecución de distintos proyectos piloto se está redactando un manual que pretende ser un documento práctico, divulgativo y accesible, con el objetivo de acercar las técnicas de bioingeniería a todos los posibles interesados para evitar, en la medida de lo posible, el uso de estructuras duras en los cauces (muros, escolleras...) y promover el uso de técnicas blandas de bioingeniería que ofrecen una mayor integración con el medio, una mayor adaptabilidad al trazado del cauce y pueden ayudar a crear hábitats.
