Estudio de eficacia de los dispositivos de paso para peces de la C.H. Olaberri y C.H. Iberdrola en el río Leitzaran (cuenca del Oria)

LIFE IREKIBAI (N10/16-SE/N)

Memoria Año 2018

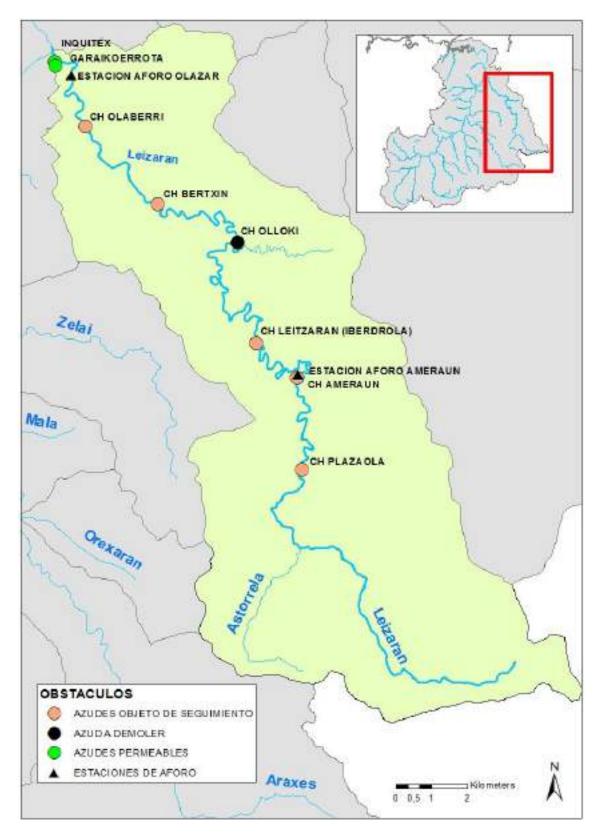
Figura 1. Obstáculos incluidos en el área de estudio, río Leitzaran (cuenca del Oria).

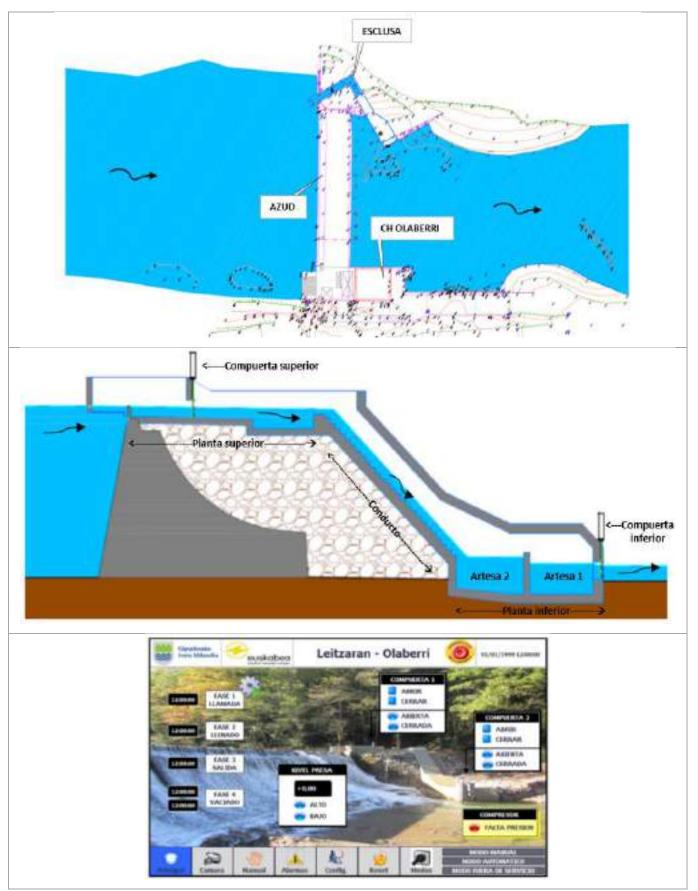
Figura 2. Planos (planta y lateral) de la esclusa de Olaberri y vista de la pantalla del sistema de control (automático y manual) de la esclusa de la C.H. Olaberri (Diputación Foral de Gipuzkoa, Departamento de Medio Ambiente y Obras Hidráulicas).

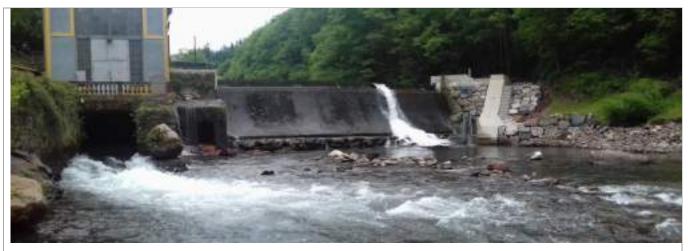
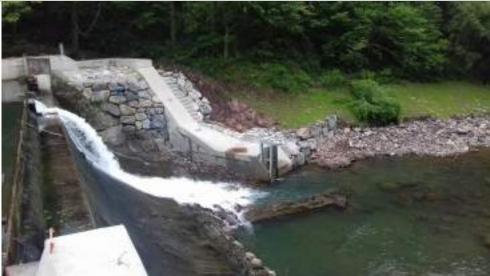
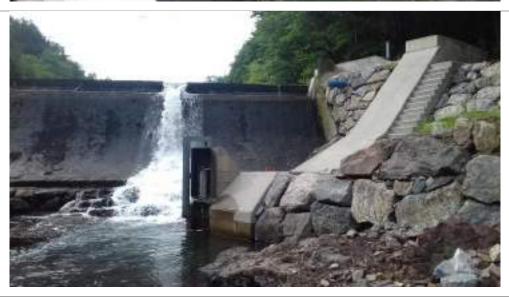
Figura 3. Azud, central hidroeléctrica de Olaberri (margen derecha) y esclusa para peces (margen izquierda). Se observa la llamada de caudal a la salida de turbinas de la central (imagen superior) y la llamada que ejerce el caudal que rebosa por encima del azud y cae a la entrada de la esclusa aguas abajo.

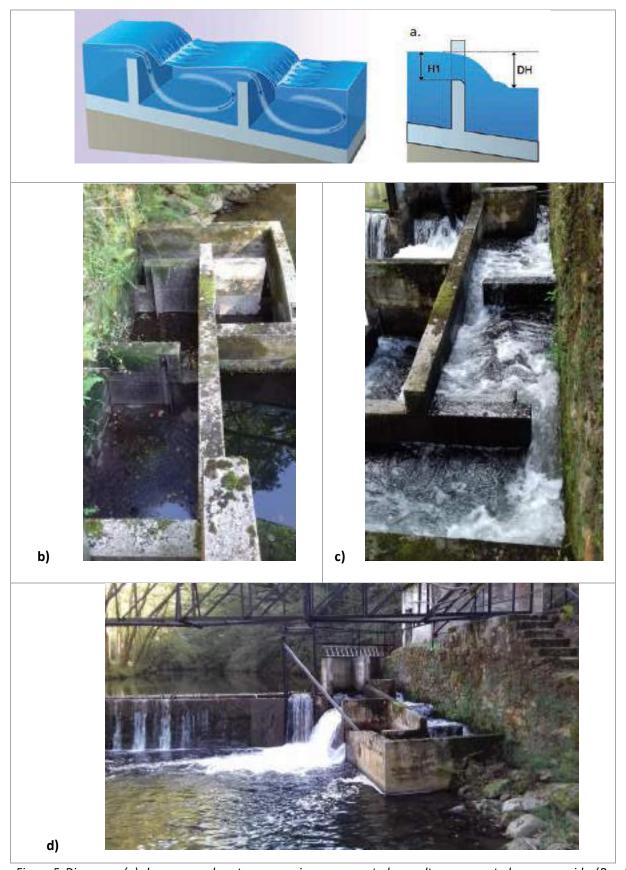
Figura 5. Diagrama (a) de un paso de artesas sucesivas con escotaduras alternas y vertedero sumergido (Baudoin J.M et al., 2014) y ejemplo real correspondiente a la escala de la C.H. Iberdrola: artesas sin caudal desde arriba (b), con caudal circulante desde abajo (c) y vista general del azud, escala y la fuerte llamada del caudal que vierte desde el rebosadero.

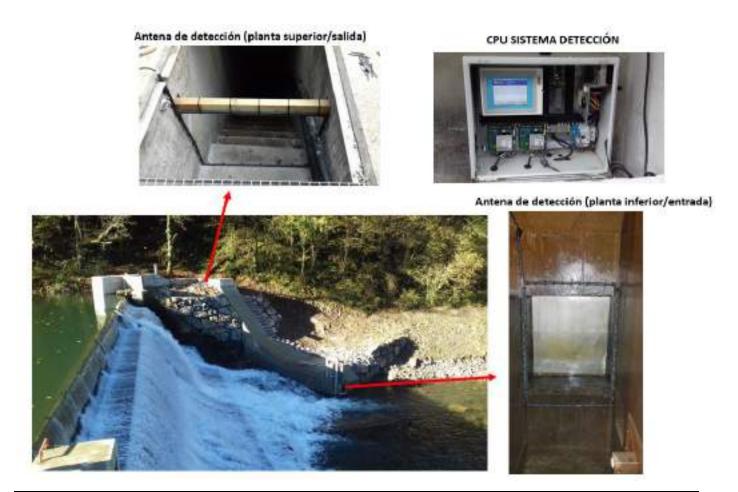
Figura 6. Equipo de detección pasiva instalado en la esclusa de la C.H. Olaberri: antenas de detección en la planta inferior (entrada) y superior (salida) y CPU del sistema de detección.

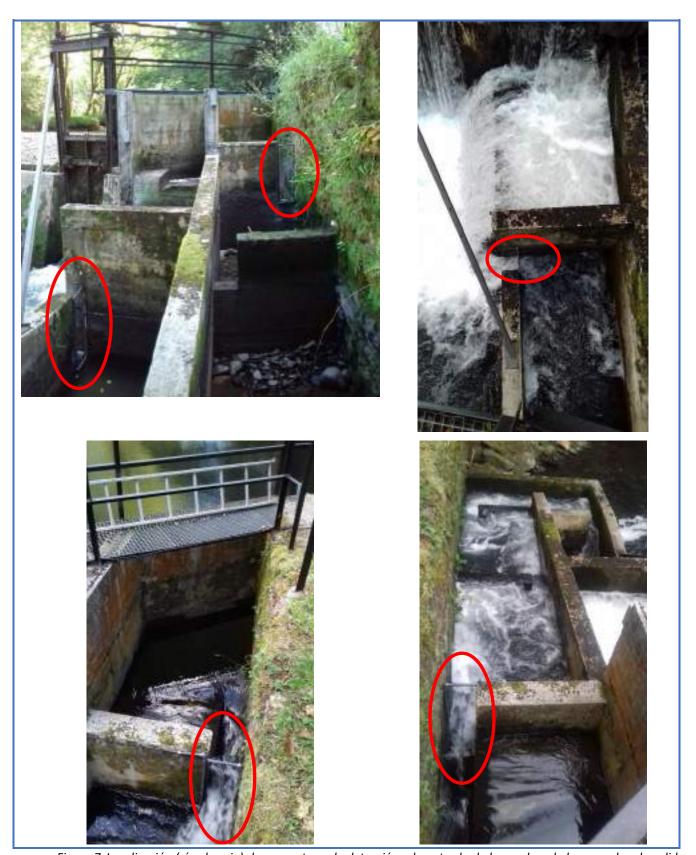
Figura 7. Localización (círculo rojo) de una antena de detección a la entrada de la escala y de la segunda a la salida aguas arriba en la última artesa. Se observa el rebosadero (imagen superior derecha) que vierte junto a la salida de la escala, ocultando parcialmente la llamada que ejerce ésta.

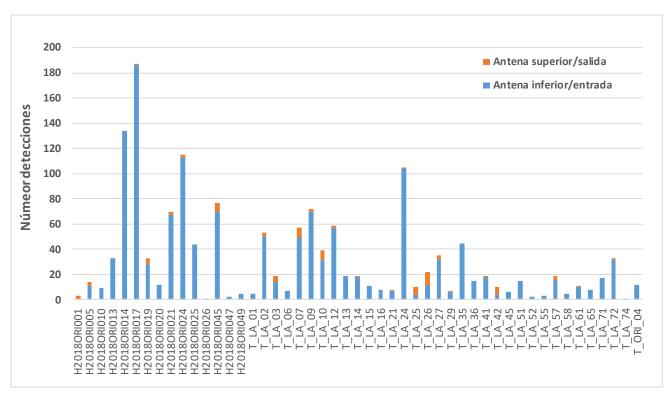
Figura 13. Número de detecciones correspondiente a la migración de remonte de salmones y truchas a la entrada y salida de la esclusa de la C.H. Olaberri, entre mayo de 2018 y marzo de 2019.

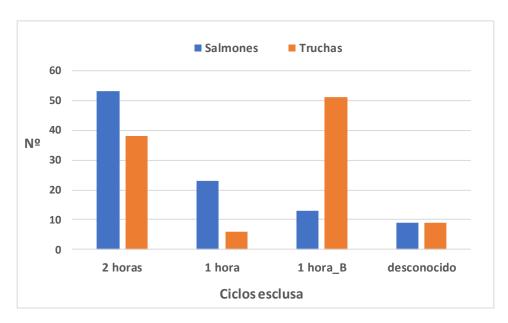
Figura 15. Número de salmones y truchas detectadas en la esclusa de la C.H. Olaberri durante los distintos ciclos de funcionamiento de la esclusa.

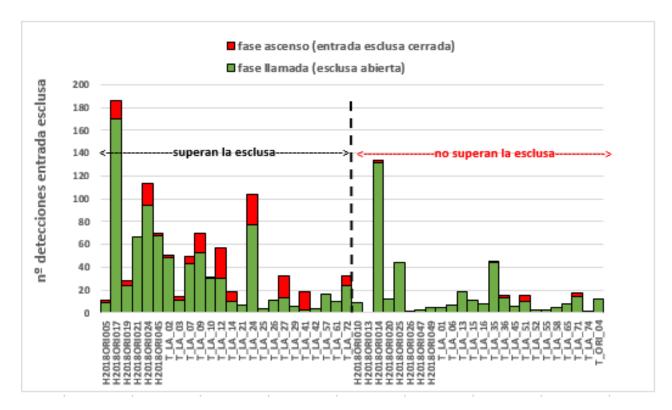
Figura 17. Número de detecciones de salmones y truchas a la entrada de la esclusa de la C.H. Olaberri y fase de funcionamiento de la esclusa (ascenso o llamada) para los ejemplares que superan y no superan la esclusa.

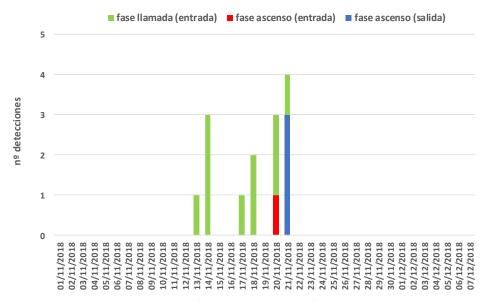
Figura 18. Funcionamiento de la esclusa (ascenso o llamada) y detecciones registradas para el salmón H2018OR1005.

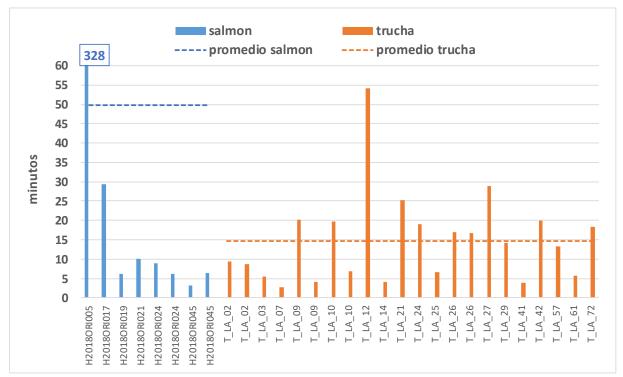
Figura 30. Tiempo empleado en superar la esclusa por 6 salmones y 18 truchas y tiempo medio en base a la última detección registrada en la antena 1 (entrada) y la primera detección registrada en la antena 2 (salida) en la esclusa de la C.H. Olaberri.

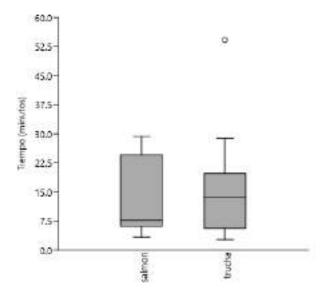
Figura 31. Diagrama de cajas del tiempo empleado en superar la esclusa por 6 salmones y 18 truchas y tiempo medio en base a la última detección registrada en la antena 1 (entrada) y la primera detección registrada en la antena 2 (salida) en la esclusa de la C.H. Olaberri.

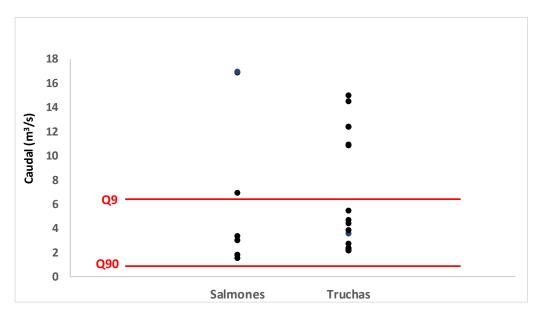
Figura 32. Caudal medio diario (m3/s) en el río Leitzaran durante las jornadas en las cuales los salmones y truchas superan la esclusa de la C.H. Olaberri y rango de caudales en el que debería ser funcional cualquier dispositivo de paso (Q9-Q90).

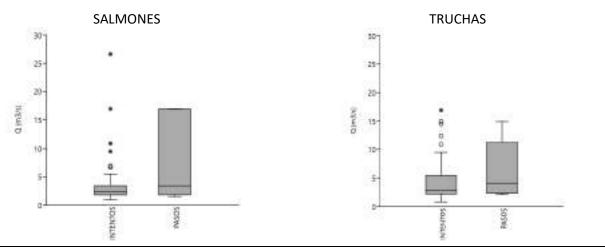
Figura 33. Caudal medio diario (m3/s) en el río Leitzaran durante las jornadas en las cuales los salmones y truchas superan y son detectados a la entrada (intentos) de la esclusa de la C.H. Olaberri.

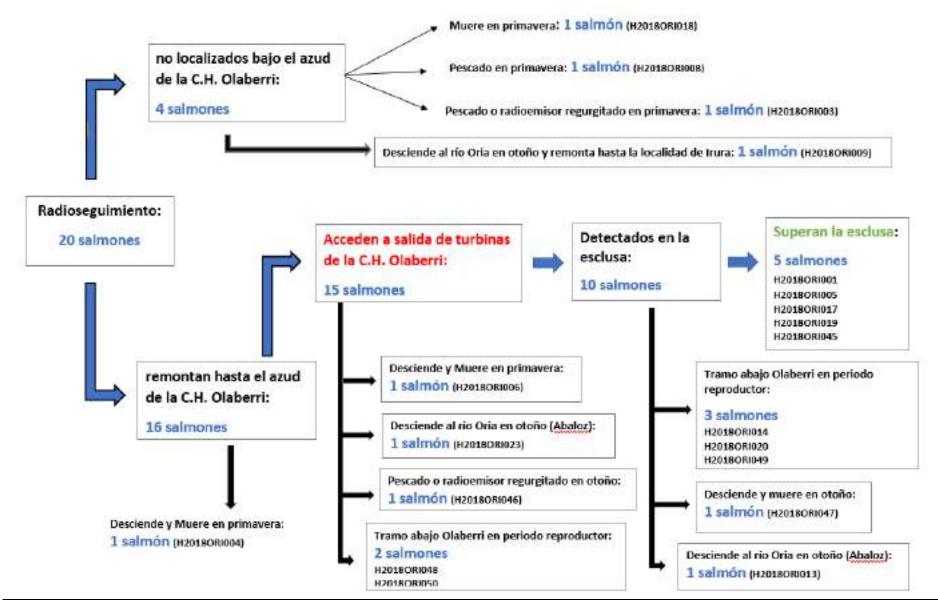
Figura 40. Diagrama de la evolución de los 20 salmones radiomarcados y su interacción con la C.H. Olaberri, la llamada que ejerce la salida de caudal turbinado y la esclusa para peces entre mayo de 2018 y enero de 2019.

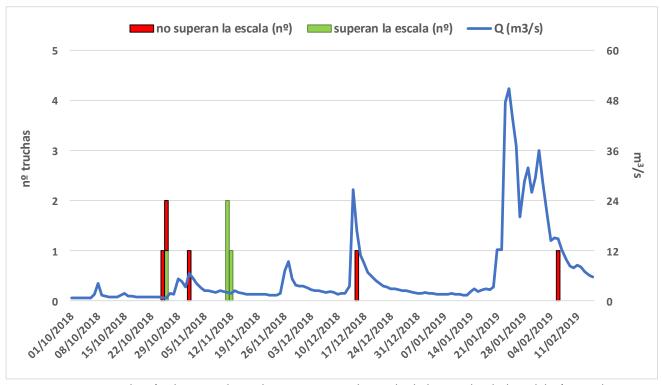
Figura 47. Distribución de pasos de truchas que superan la escala de la C.H. Iberdrola y del número de intentos fallidos durante el periodo de seguimiento y caudal circulante en el río Leitzaran.

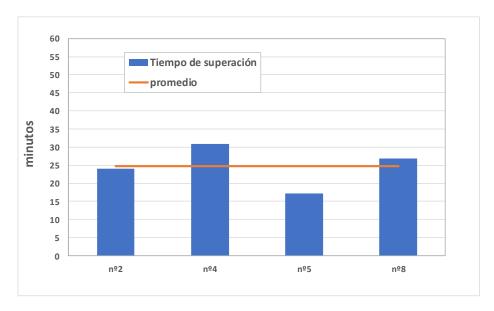
Figura 51. Tiempo empleado en superar la escala por 4 truchas en base a la última detección registrada en la antena 1 (entrada) y la primera detección registrada en la antena 2 (salida) en la escala de la C.H. Iberdrola.

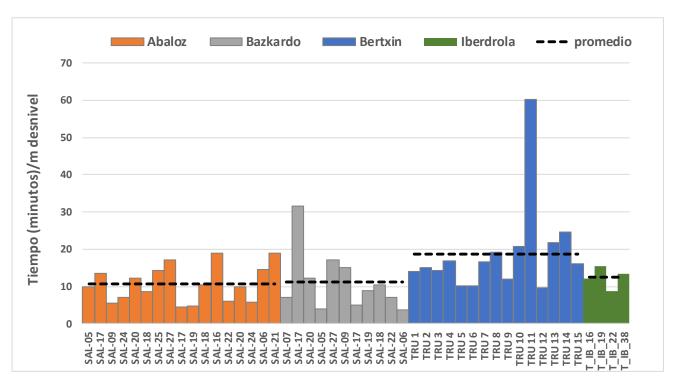
Figura 52. Tiempo (minutos) empleado en superar 1 m de desnivel para salmones en las escalas de los azudes de Abaloz y Bazkardo (río Oria) y para truchas en las escalas de los azudes de Bertxin e Iberdrola (río Leitzaran), durante los años 2016, 2017 y 2018.

Atendiendo al desnivel que salvan las truchas para superar la escala, que en este caso es de 2 m de altura, el tiempo medio que necesitan las truchas para superar 1 m de desnivel es de 12 minutos y 21 sg, con un rango de entre 8 y 15 minutos/m altura. Estos ratios de velocidad y desnivel a superar se encuentran en rangos similares a otros observados con trucha (*Salmo trutta*), barbo (*Luciobarbus bocagei*) y boga del Duero (*Pseudochondrostoma duriense*) en pasos similares, los cuales no presentan diferencias significativas entre especies y rondan los 12 minutos/m como promedio, con un valor de mediana de 30 minutos/m (Sanz-Ronda et al., 2016; F.J. Sanz-Ronda pers. comm.), así como en los valores observados a lo largo del proyecto LIFE IREKIBAI a través del seguimiento de salmones (acción D9) en las escalas de la C.H. Abaloz y C.H. Bazkardo y el seguimiento de truchas en la escala de la C.H. Bertxin durante los años 2016 y 2017 (Figura 52).

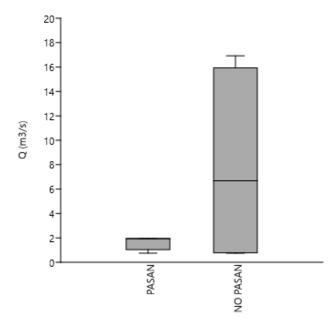
Figura 53. Caudal medio diario (m³/s) del río Leitzaran durante las jornadas en las que se registran los pasos de trucha e intentos fallidos a través de la escala de la C.H. Iberdrola.

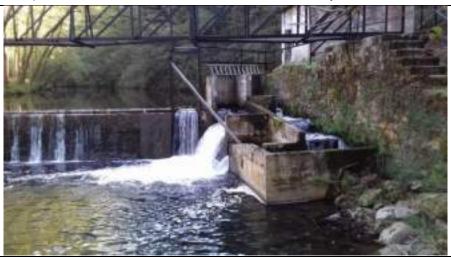
Figura 1. Azud de la C.H. Iberdrola, rebosadero y dispositivo de paso para peces (escala de artesas sucesivas) en margen izquierda. Q estación aforo = 0,920 m³/s

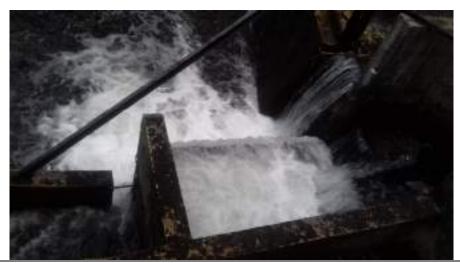
Figura 2. Azud de la C.H. Iberdrola, rebosadero y dispositivo de paso para peces (escala de artesas sucesivas) en margen izquierda. Q estación aforo = $0.920 \text{ m}^3/\text{s}$

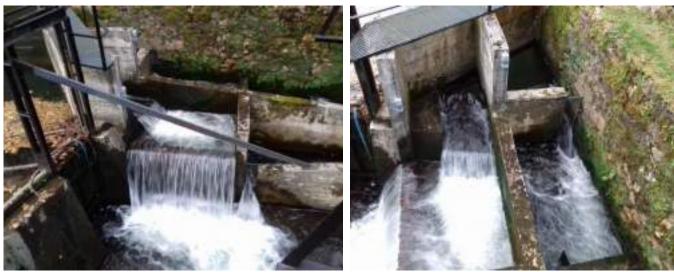
Figura 3. Q estación aforo = $3,872 \text{ m}^3/\text{s}$ (29/11/18); caudal por escala y rebosadero inferior, canal derivando caudal.
