## Seguimiento de la actividad reproductora de la lamprea marina (*Petromyzon marinus*) en el río Bidasoa en 2018

Acción D7

diciembre de 2018

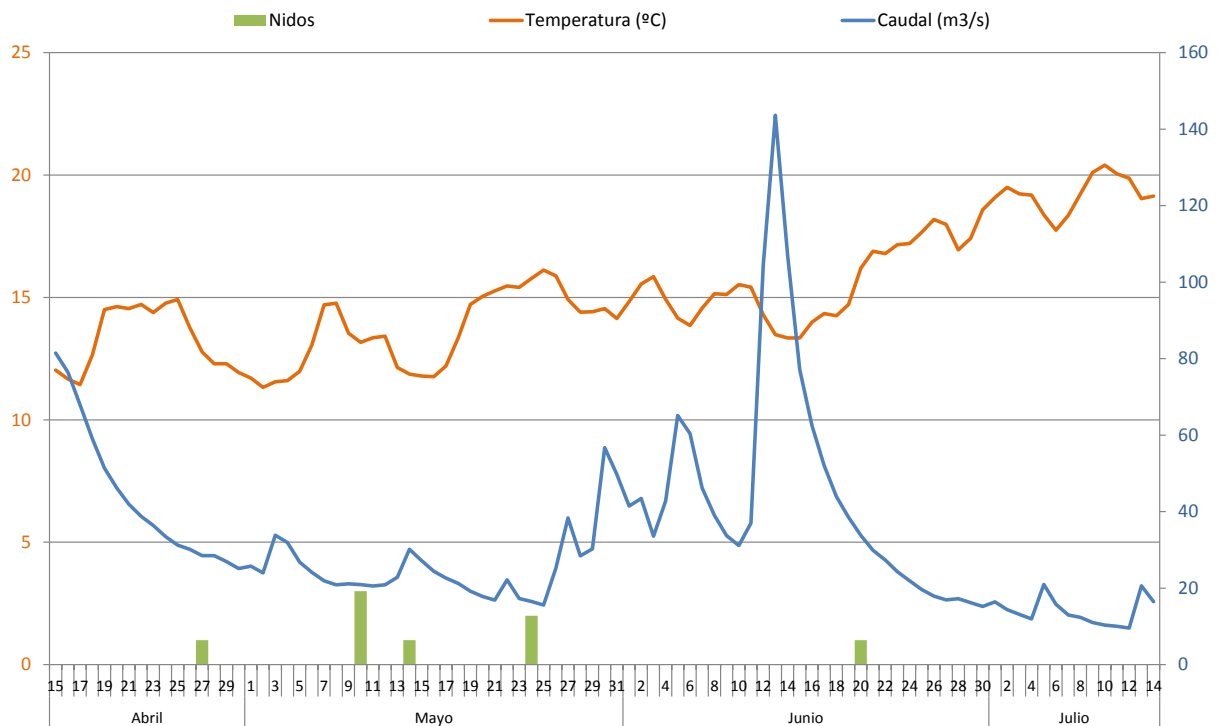
Figura 2. Distribución diaria del número de nidos de lamprea marina detectados (■) en relación con el caudal medio diario (—) y la temperatura del agua (—) del río Bidasoa en desde mediados de abril a mediados de julio de 2018.

El primer nido se detecto a finales de abril cuando el caudal se moderó después de estar muy altos a mediados de abril y haber aumentado la temperatura del agua hasta rozar los 15°C. Durante el mes de mayo se detectaron la mayoría de los nidos en los días posteriores a haber aumentado la temperatura del agua hasta dicho umbral. Durante el mes de junio los caudales fueron aumentando en distintos episodios de precipitaciones hasta alcanzar el máximo a mediados de junio (Figura 2). Cuando los caudales se moderaron después de este episodio de riada y la temperatura del agua comenzó de nuevo a subir por encima de los 15°C se detectó el último nido de freza el 20 de junio.

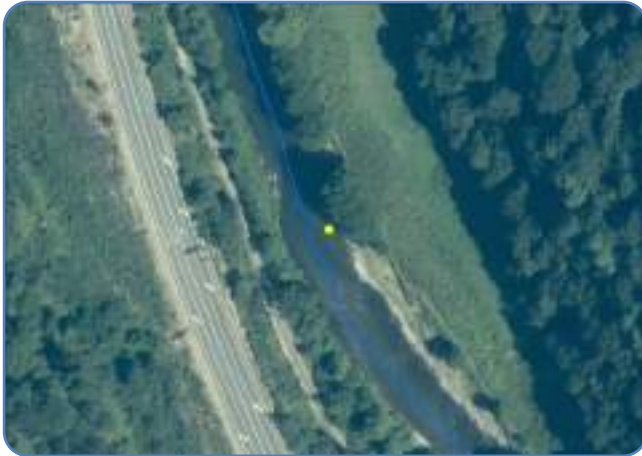
### ***Ikapido***

El frezadero de Ikapido se localiza a 13,66 km aguas arriba de la desembocadura. El frezadero potencial es relativamente largo y con diversidad granulométrica del sustrato. El 20 de junio de 2018 se localizó un nido en la parte más baja del frezadero en la orilla derecha, siendo el último nido de lamprea detectado en la temporada.

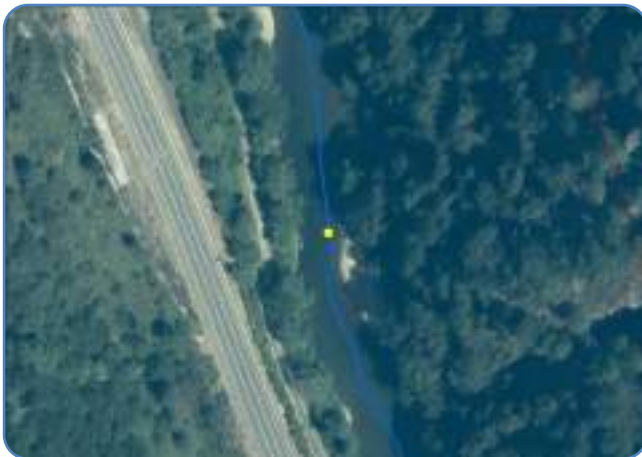
### ***Internacional***

El frezadero llamado Internacional se encuentra a 13,94 km aguas arriba de la desembocadura. A pesar de ser un frezadero relativamente corto, el 10 de mayo de 2018 se detectó un nido de freza en la orilla derecha.

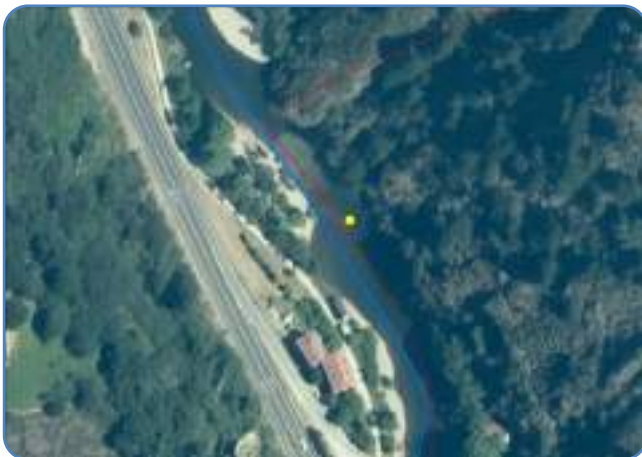
### ***Muga***

El frezadero de Muga, situado 14,23 km aguas arriba de la desembocadura, se localiza justo en la zona dónde confuyen las fronteras entre Navarra, Gipuzko y Francia (la línea roja en la ortofotografía delimita Navarra). En la parte superior de este frezadero se localizó un nido de freza de lamprea marina el 10 de mayo de 2018.

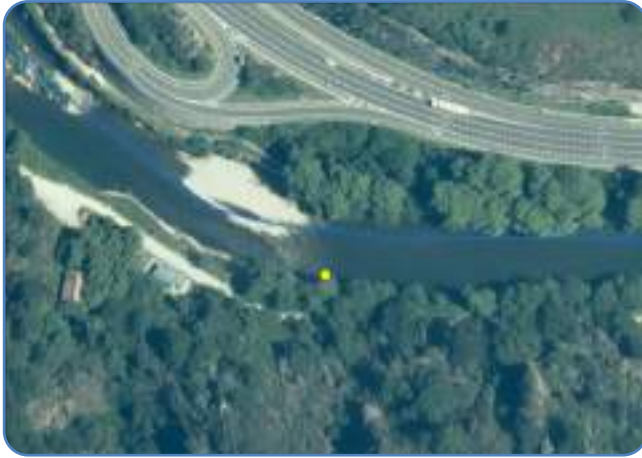
### ***Antigua presa de Endarlatsa***

Justo en la zona en la que en otoño de 2016 se llevó a cabo el derribo de presa de Endarlatsa se ha desarrollado un frezadero adecuado para la lamprea marina a 14,8 km de la desembocadura. El 10 de mayo de 2018 se detectó un nido de freza de lamprea marina cerca de la orilla izquierda.

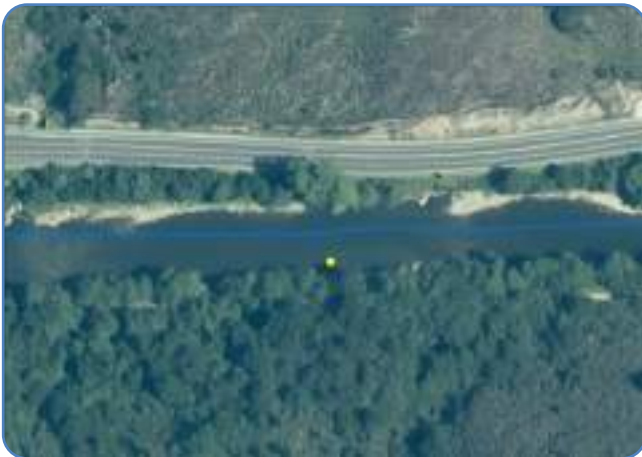
### ***Artxabal—Pikua***

En el tramo que se encontraba embalsaso por la antigua presa de Endarlatsa se ha ido desarrollando una sucesión de zonas potencialmente adecuadas para la freza de la lamprea marina. Entre las zonas conocidas como Artxabal y Pikua se detectó el nido más temprano de la temporada el 27 de abril de 2018.

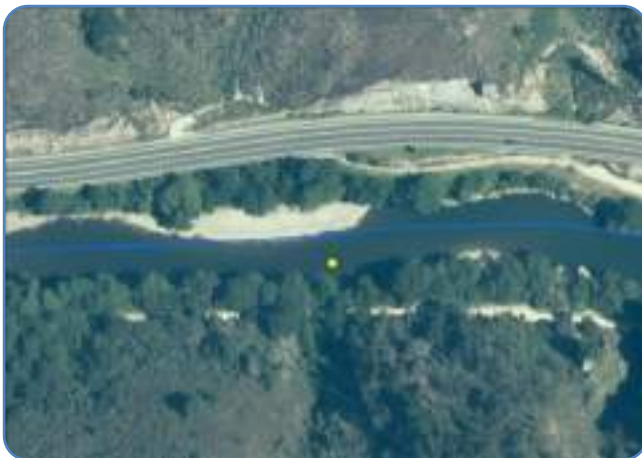
### ***Pikua***

Este frezadero de nueva creación se encuentra a 15,26 km de la desembocadura justo al final del embalsamiento de la antigua presa de Endarlatsa, que fue derribada en otoño de 2016. En esta zona se detectó un nido de freza de lamprea el 24 de mayo de 2018.

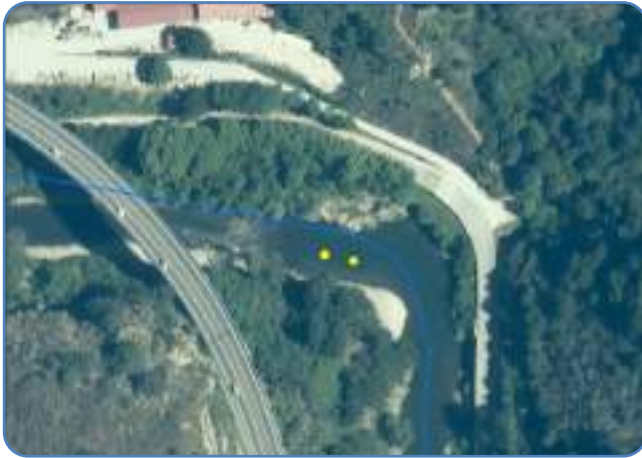
### **Kaia**

El frezadero de Kaia se encuentra a 16,03 km de la desembocadura, pero los nidos detectados en 2018 en esta zona se localizaron un poco más arriba, en la playa de gravas de orilla izquierda de la curva que traza el río en el pozo de Montoia. El primer nido se localizó el 14 de mayo y el segundo el 24 de mayo de 2018.
