Estudio de eficacia del dispositivo de paso para peces de la C.H. Bertxin en el río Leitzaran (cuenca del Oria)

LIFE IREKIBAI (N10/16-SE/N)

Memoria Año 2016

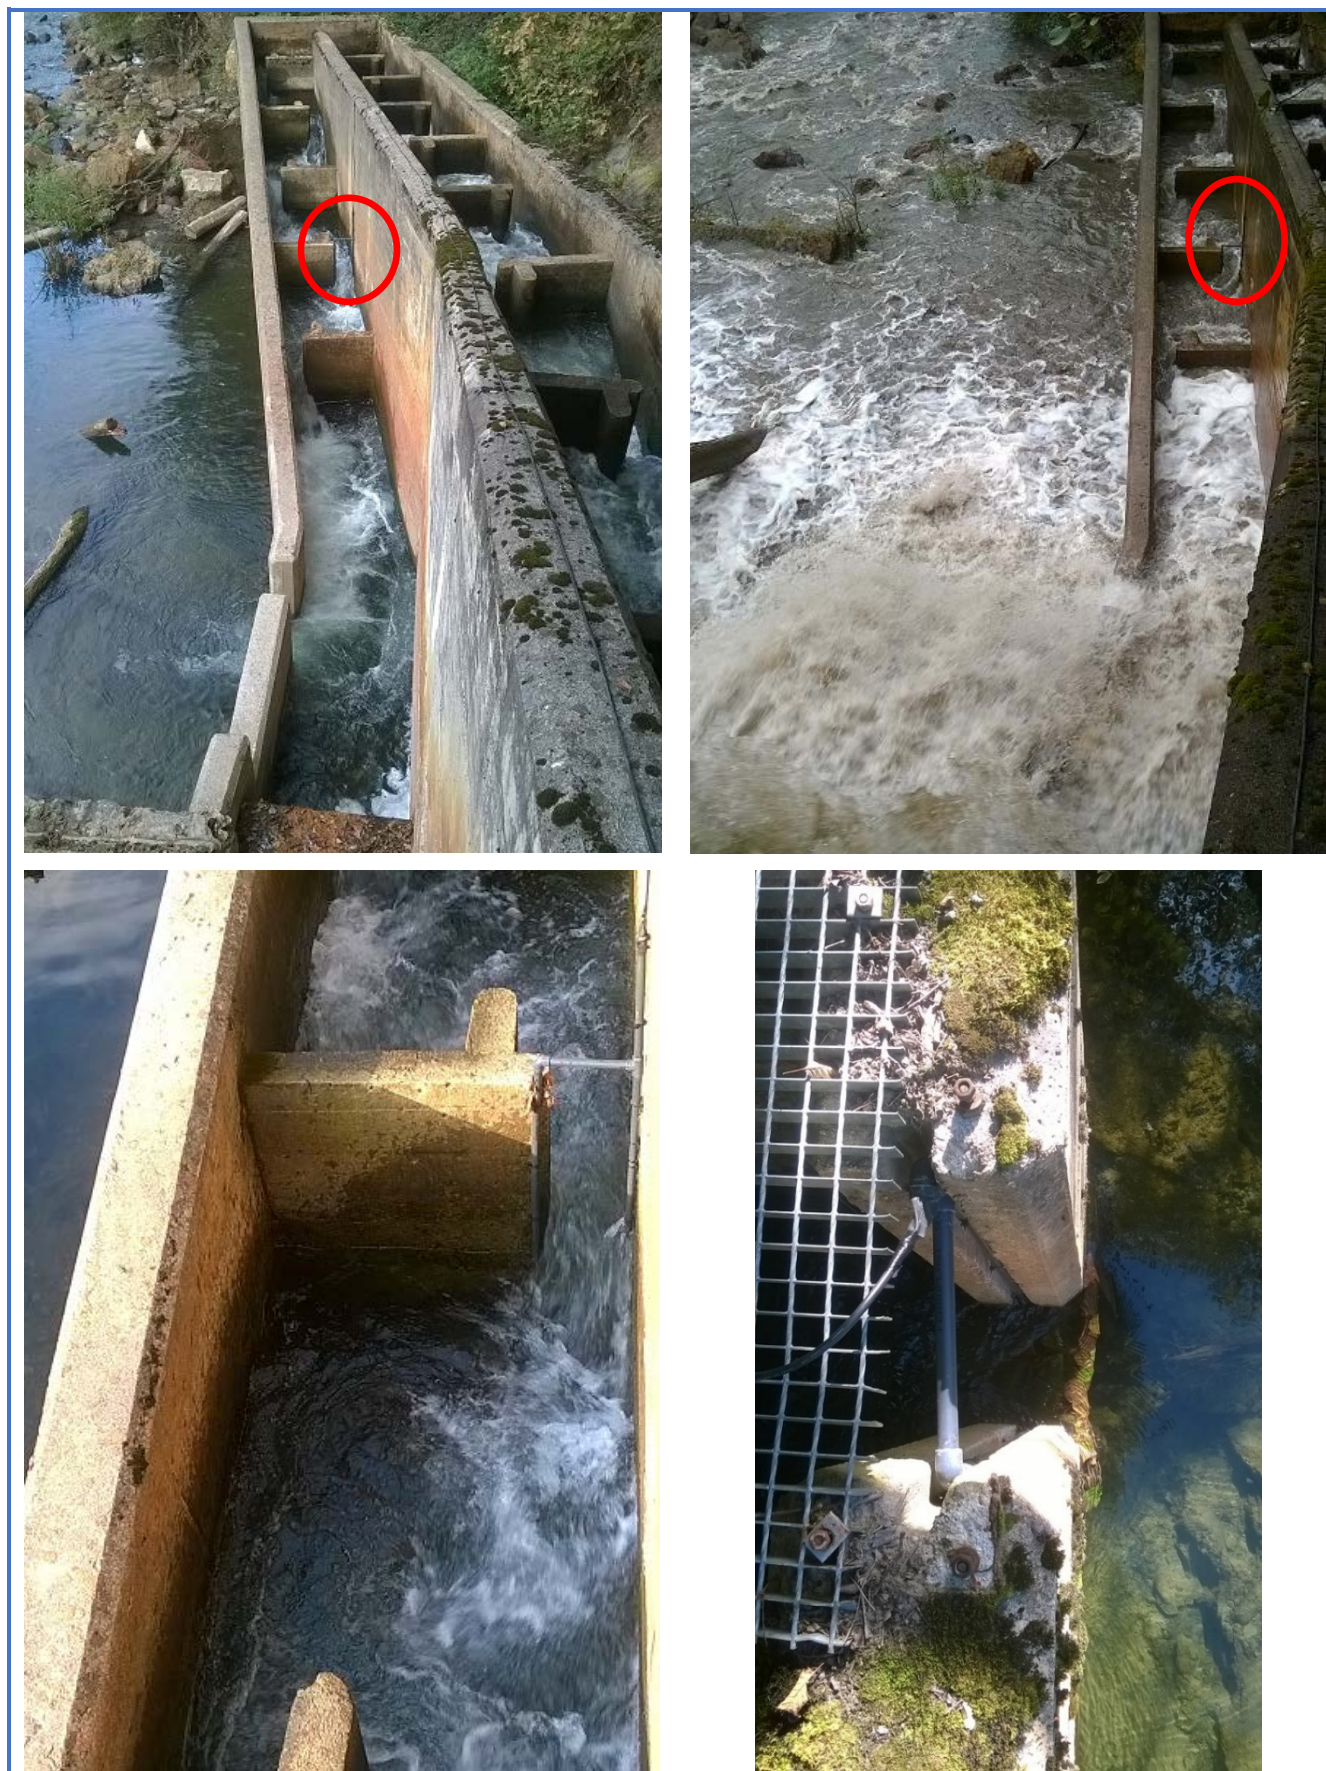
Figura 3. Localización de la antena 1 en la escotadura entre la 2ª y 3ª artesa con caudales bajos y altos (círculos rojos), imagen de detalle (abajo izquierda) y antena 2 en la artesa superior de salida (abajo derecha).

Se considera que un pez supera el dispositivo cuando se registran 2 detecciones consecutivas, una primera a la entrada del dispositivo y otra segunda a la salida aguas arriba. Estas detecciones permiten conocer el tiempo exacto empleado en superar el dispositivo, si ha necesitado de varios intentos para superarlo (si el número de detecciones a la entrada es elevado en un periodo reducido de tiempo) o si lo intenta y no logra superarlo en base a la abundancia y frecuencia de detecciones en la antena de entrada. Debido a que el azud y la entrada a la escala aguas abajo en margen derecha se encuentran muy próximas, con objeto de proteger la antena y material asociado y evitar daños en crecidas, la antena de detección de entrada (antena 1) se instaló en la escotadura entre la segunda y la tercera artesa (Figura 3). Por tanto, el tiempo transcurrido para superar la escala (tiempo entre dos detecciones consecutivas entre las antenas 1 y 2) para cada ejemplar corresponde a la superación de un total de 16 artesas de las 18 con las que cuenta la escala.

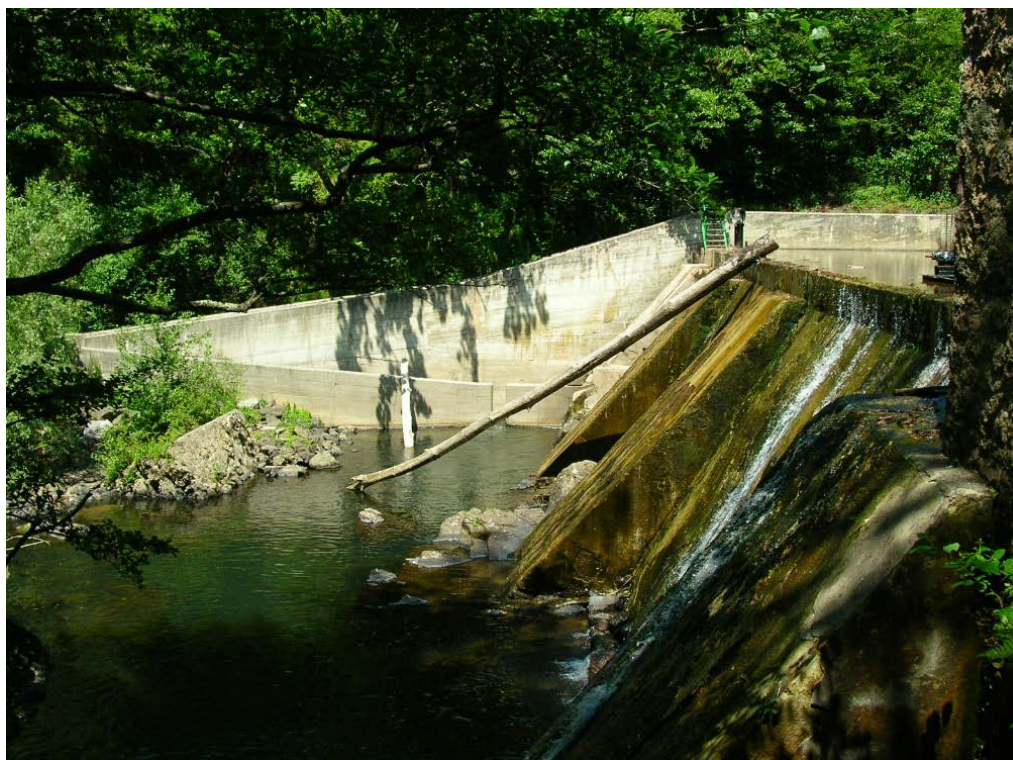
Figura 1. Azud de la C.H. Bertxin y dispositivo de paso para peces (escala de artesas sucesivas) en margen derecha.

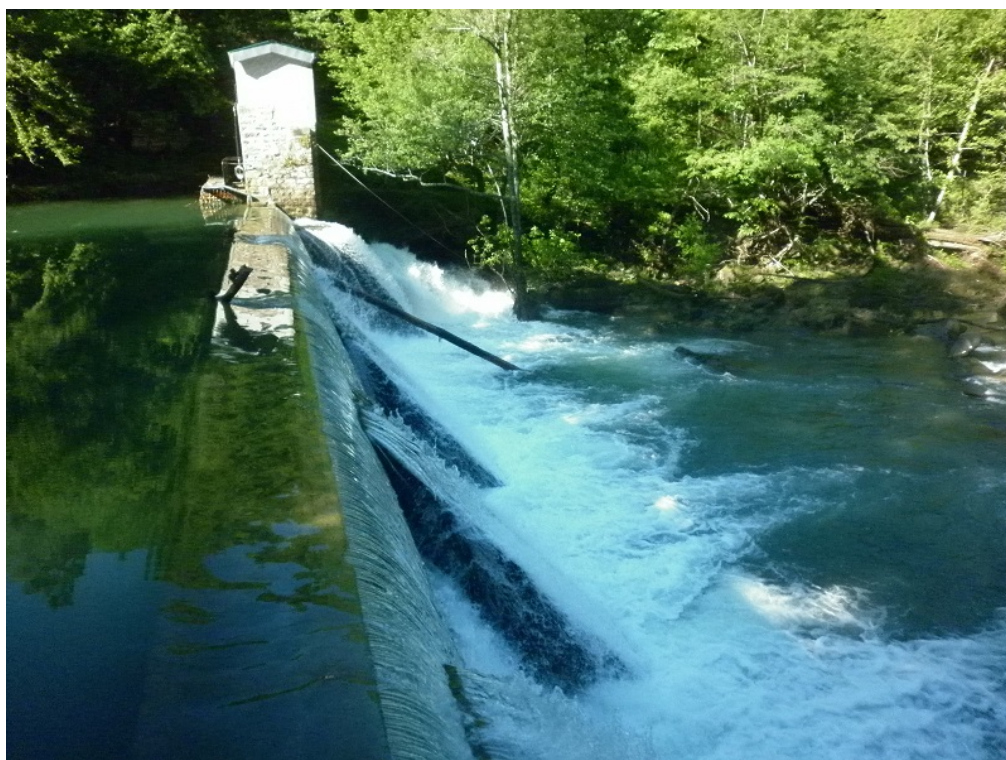
Figura 2. Azud de la C.H. Bertxin y toma o canal de derivación en margen derecha.

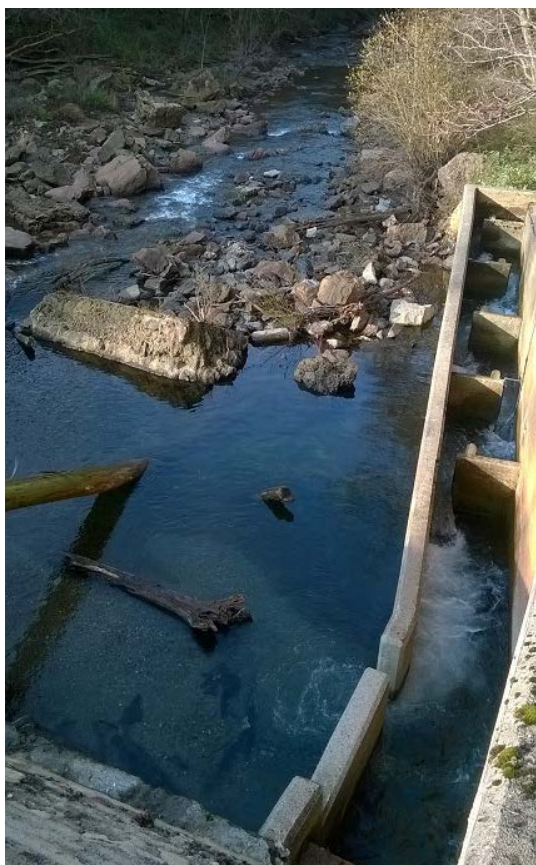
Figura 2. Llamada clara de la escala en caudales bajos y primeras artesas. $Q= 1,383 \text{ m}^3/\text{s}$; Q73.

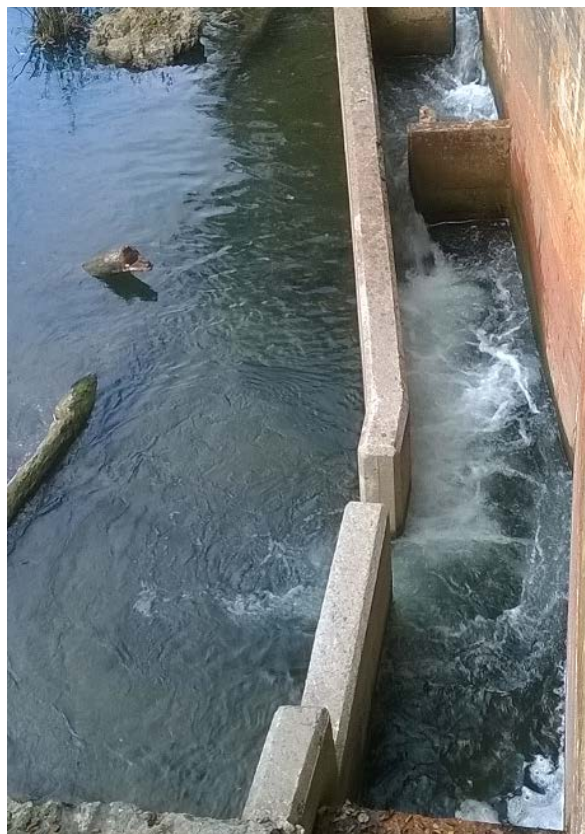
Figura 3. Detalle de la llamada con caudales bajos. $Q= 0,609 \text{ m}^3/\text{s}$; Q97.

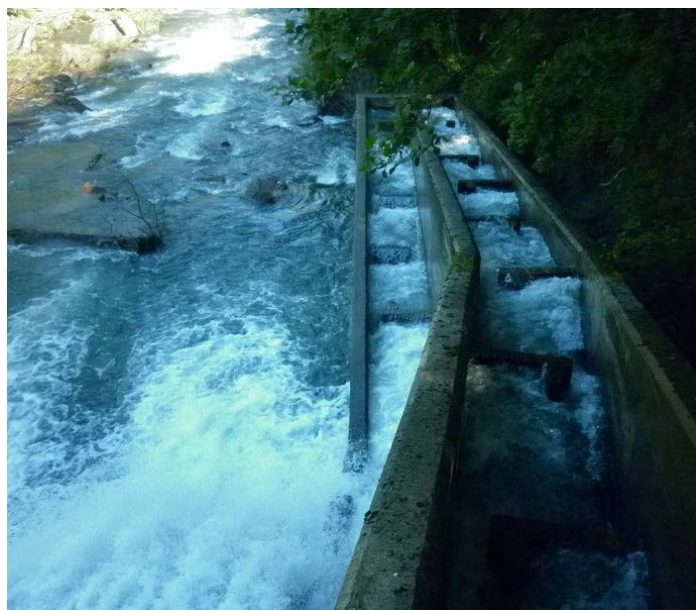
Figura 4. $Q= 11,709 \text{ m}^3/\text{s}$; Q8. Llamada oculta.

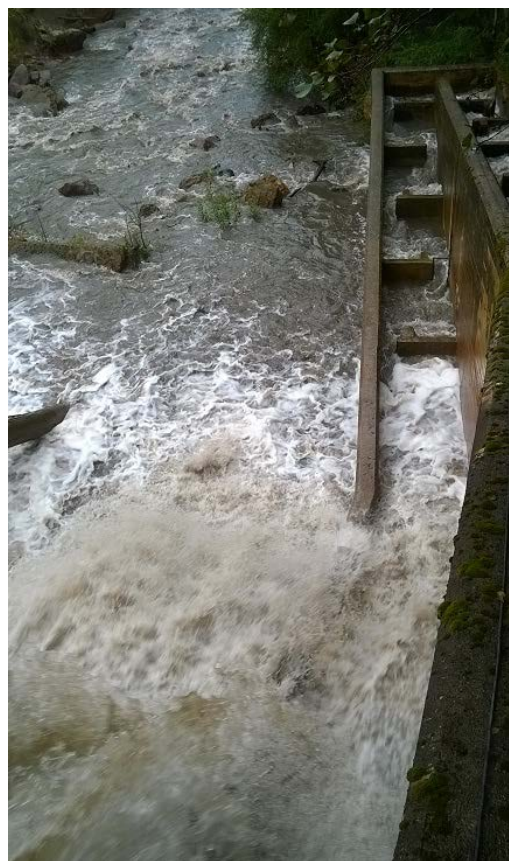
Figura 5. $Q= 10,137 \text{ m}^3/\text{s}$; Q10. Llamada oculta.

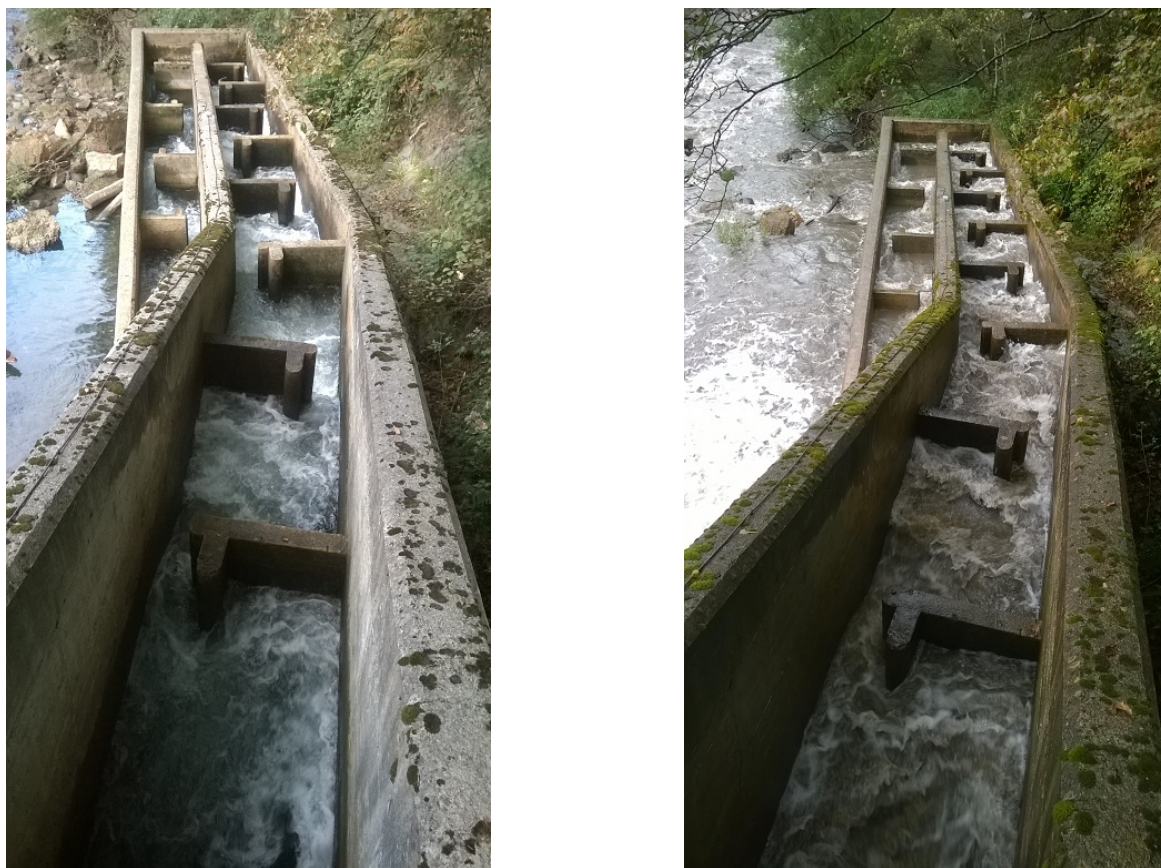
Figura 6. Artesas de la parte media de la escala con mayor y menor caudal y régimen turbulento.

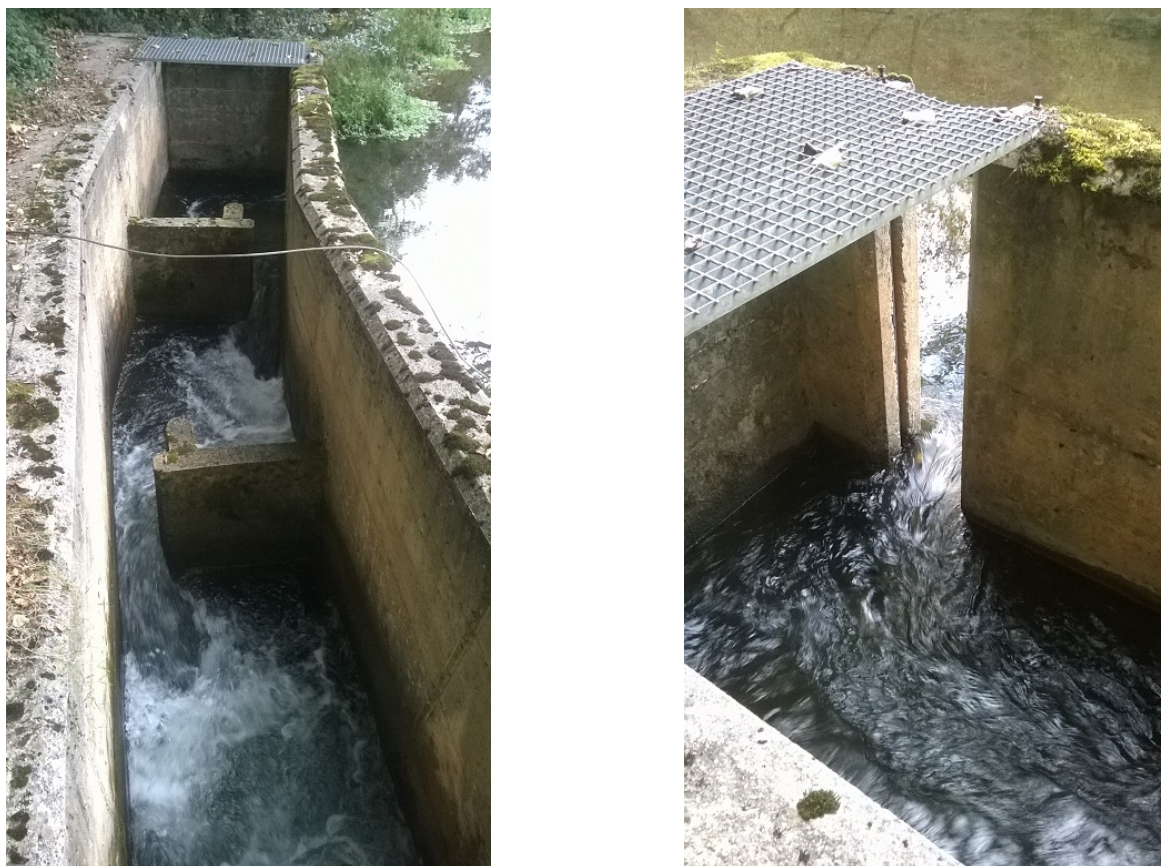
Figura 7. Artesas de la parte superior o salida de la escala.

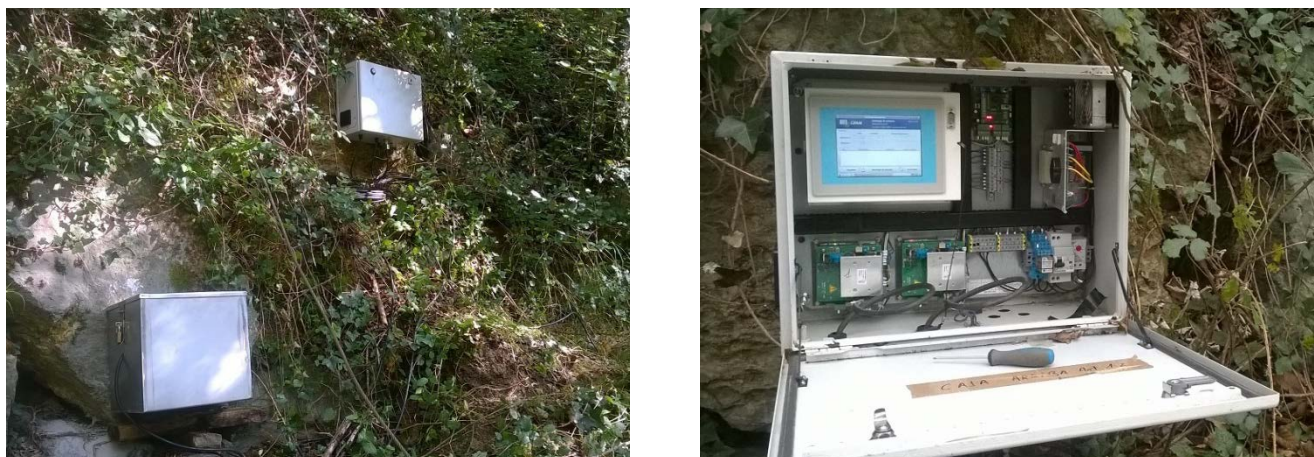
Figura 8. CPU del sistema de detección (CIPAM) instalado junto a la escala y alimentación a 12 V.

Este sistema consta de un equipo (CIPAM) de detección de marcas pit unido a 2 antenas, una a la entrada y otra a la salida del dispositivo de paso, de forma que registra el paso de cualquier pez a través de cualquiera de las 2 antenas y en cualquier dirección, registra por tanto el paso o intento de paso de los peces a través del dispositivo. El equipo cuenta con una unidad central o CPU que guarda y almacena todas las detecciones registradas. La información que contiene cada registro incluye la antena que ha realizado la detección (numerada), el código de la marca pit (16 dígitos), fecha de detección (día/mes/año) y tiempo instantáneo de detección (hora:minuto:segundo). El sistema de detección pasiva funciona en esta ocasión mediante suministro de energía mediante baterías a 12 V.

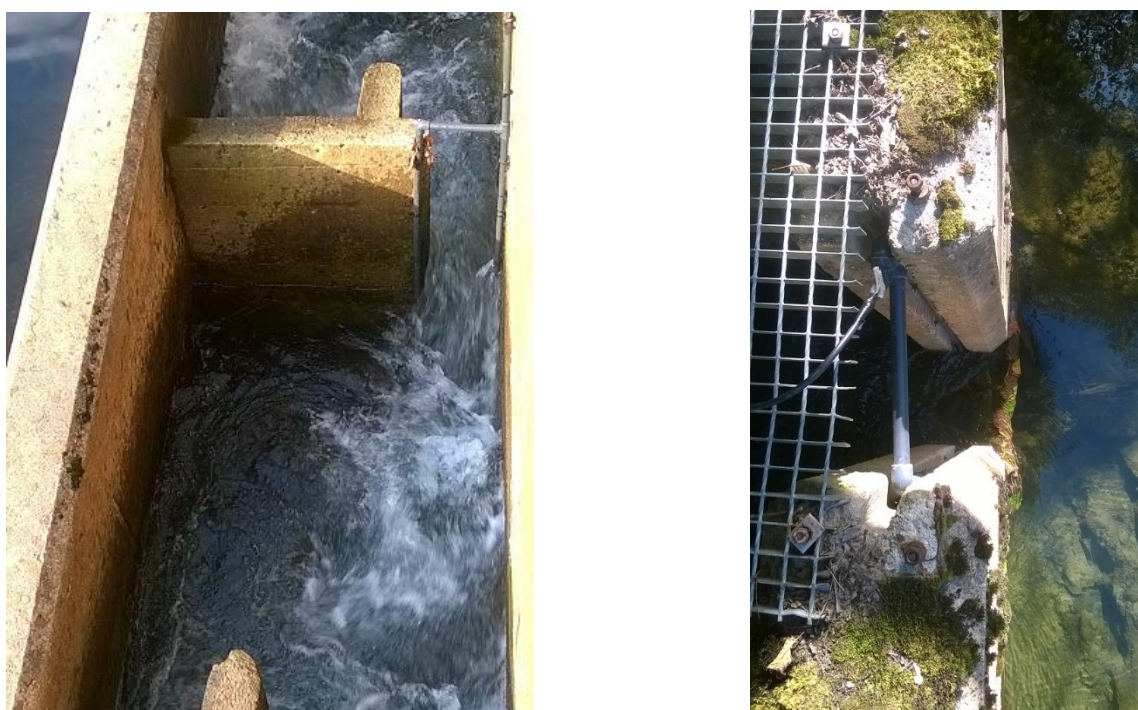
Figura 9. Antenas de detección; Antena 1 (izquierda) y Antena 2 (derecha).

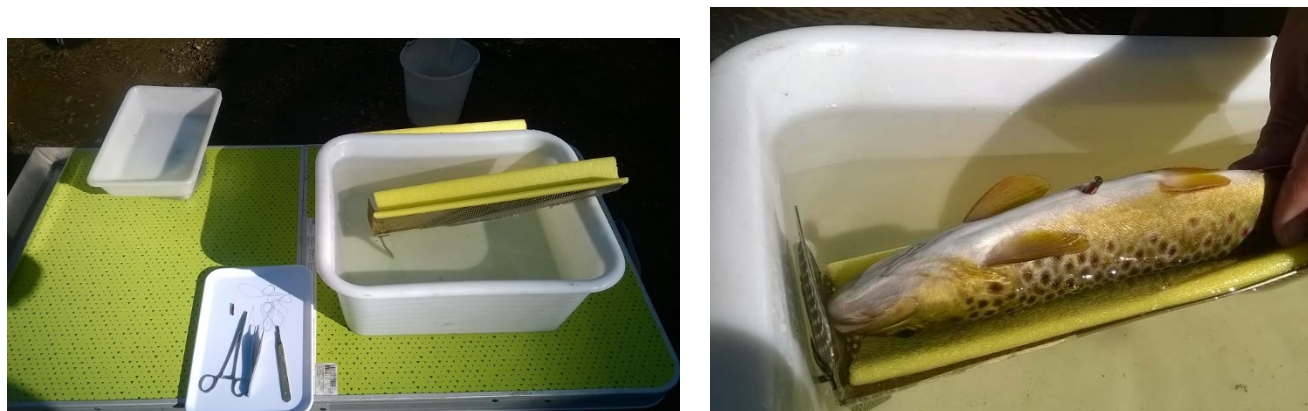
Figura 10. Inserción de marca pit a reproductor de trucha: mesa de trabajo y detalle de trucha anestesiada con marca pit a punto de inserción.

Los ejemplares capturados son anestesiados en una solución de MS-222 (0,10 g/l) y se anotan los datos biométricos (talla y peso). La inserción de la marca pit requiere de una breve intervención quirúrgica (Gosset et al. 2006): se realiza una pequeña incisión (4-5 mm) en la zona parte ventral, entre las aletas pelvianas y pectorales y tras insertar la marca pit, se cierra la abertura con 1 punto de sutura (hilo reabsorbible). Finalmente, se aplica yodo en la zona suturada y los peces tras una breve recuperación son devueltos al río.
