## LIFE14 NAT/ES/186 IREKIBAI

### DEMOLICIÓN DEL AZUD Y RESTAURACIÓN MEDIO AMBIENTAL DE LA PISCIFACTORÍA DE TRUCHAS ERREKA. 2ª FASE.

#### RESUMEN DE LOS TRABAJOS

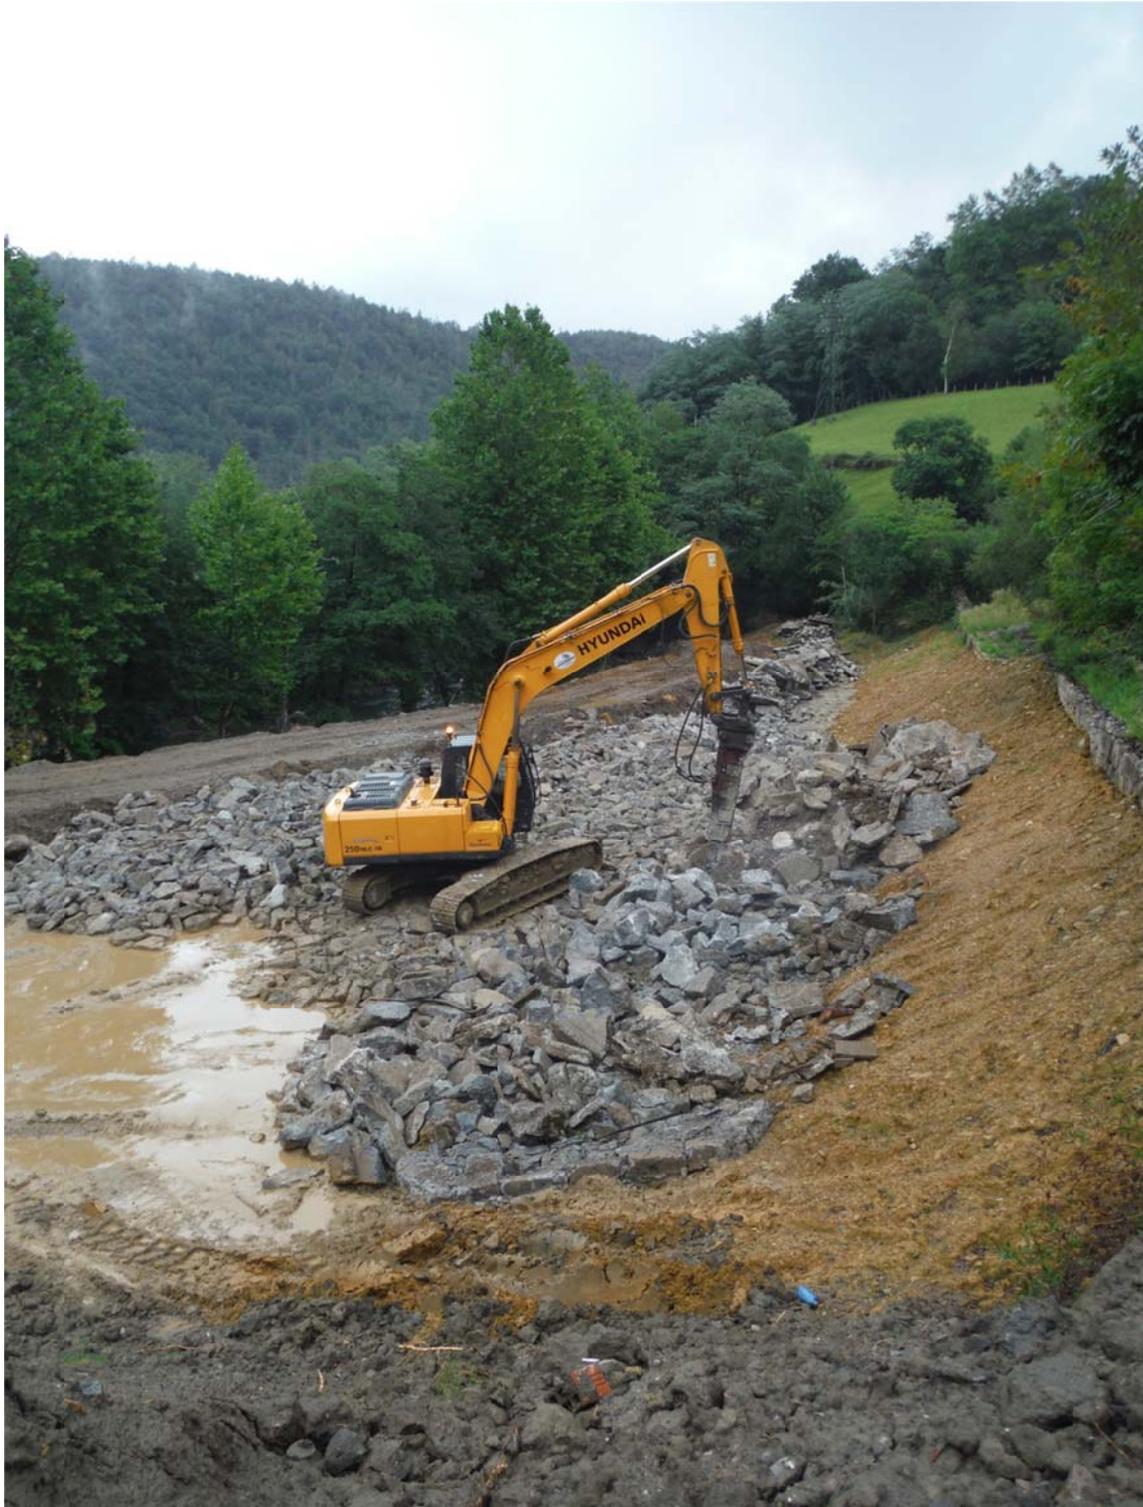
En esta vista panorámica del conjunto, aparece la zona aguas arriba en la que se está reperfilando las tierras y la zona aguas abajo con los restos de demolición.

Se realiza el movimiento de tierras de tal forma que se obtiene un perfil del terreno que pretende simular el original antes de realizar las excavaciones para el emplazamiento de la Piscifactoría Con un a pendiente desde la pista hacia el cauce.
