# Resumen de los trabajos de demolición de la presa de Inturia - Fase 1 -

# Resumen de los trabajos de demolición de la presa de Inturia - Fase 2 -

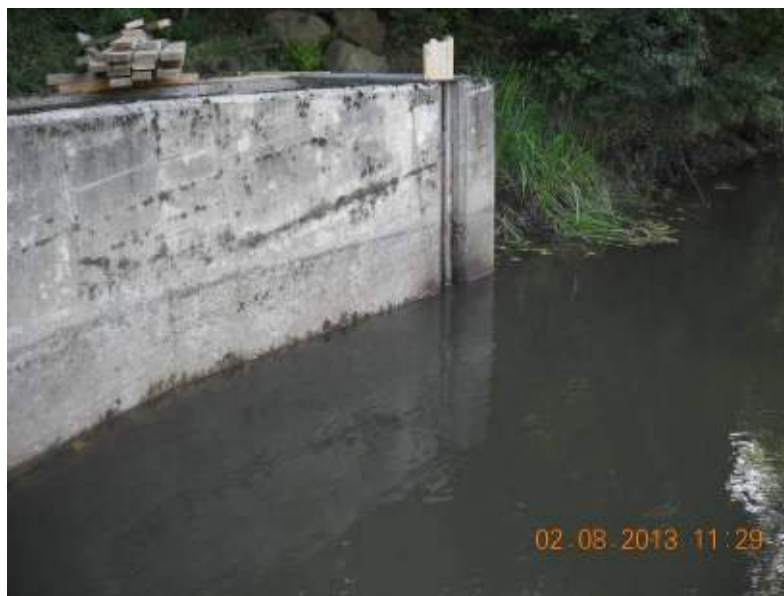
En primer lugar se rebajó la lámina de agua abriendo la compuerta situada junto a la escala. No se pudo abrir la compuerta de fondo debido a problemas de funcionamiento.

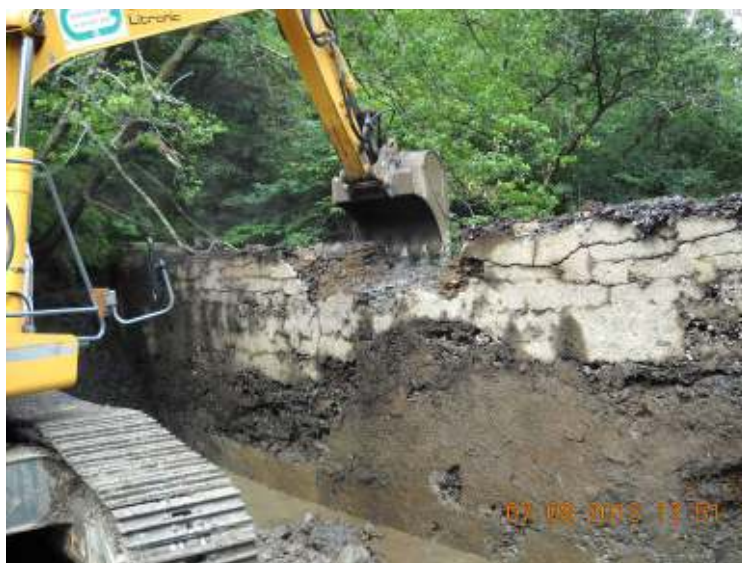
Los trabajos de demolición del primer sector, la mitad de la margen izquierda de la presa, se realizan a buen ritmo gracias al mal estado del paramento. Se retiran materiales hasta la cota 199,50.

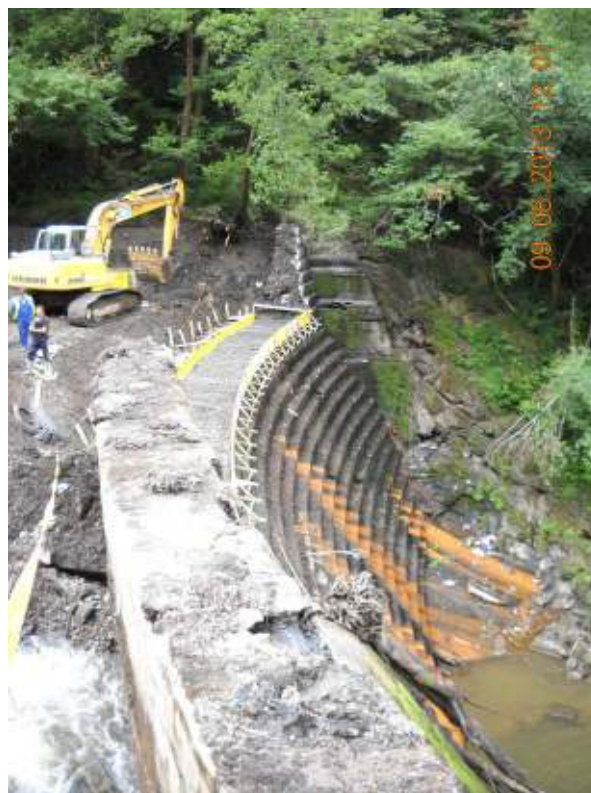
Posteriormente se procede al encofrado y hormigonado de la losa que corona el labio de vertido. La losa otorga una cota de coronación de 199,80, con lo que se rebaja en 3,30 m la altura inicial de la presa de 12,5 m.

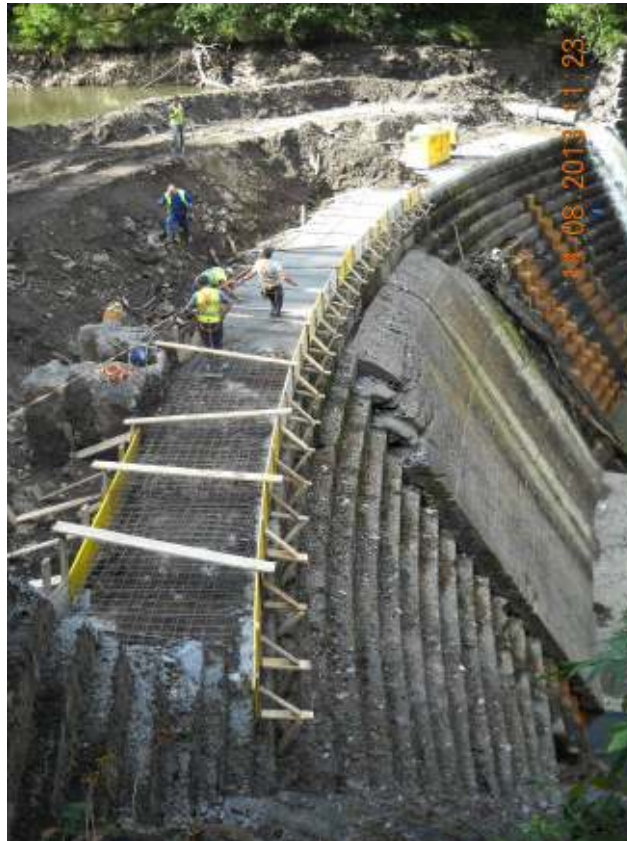
Se remata el labio de coronación con una losa hormigonada que mantiene la cota del sector anterior 199,80 m con lo que la presa coronará por toda su longitud. Se observa, no obstante, que debido a la incisión en los acarrees que ha producido el río durante la demolición del primer sector, solo corona por su lado izquierdo. El total de hormigón aportado (ambos sectores) es de 51 m<sup>3</sup>.

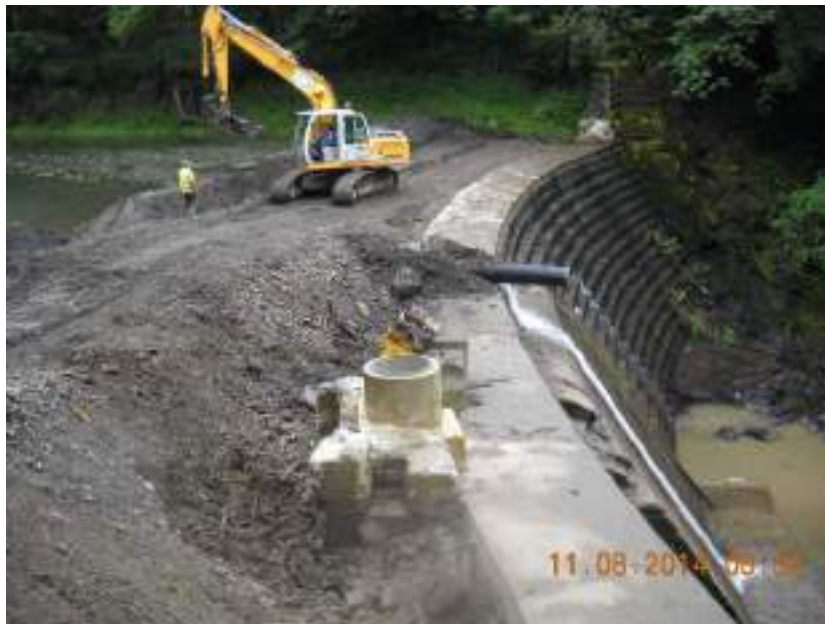
Se conocía que el desagüe utilizado el año pasado se encontraba atascado y la posibilidad de desatascamiento en esta fase era prácticamente imposible, por ello se colocaron dos tuberías para proceder a rebajar la cota del agua. Además se solicitó a Iberdrola que derivara por su toma situada aguas arriba de Inturia al máximo caudal permitido. De este modo se consiguieron rebajar los caudales circulantes por la zona de trabajo.

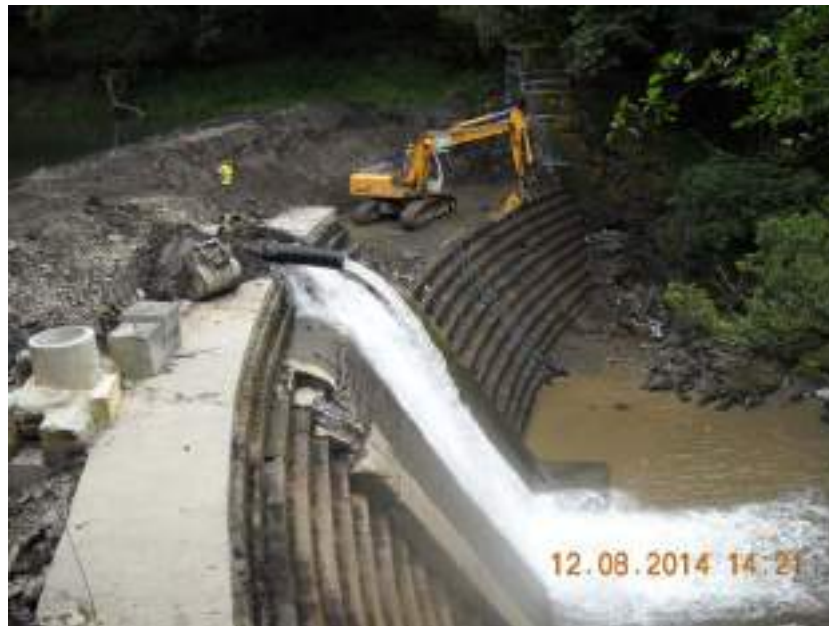
Los trabajos de demolición del primer sector, la mitad de la margen izquierda de la presa, se realizaron a buen ritmo gracias al mal estado del paramento. Se retiraron materiales hasta la cota 196,30, siendo la altura de excavación de 3,50m debido a la imposibilidad de dejar una pendiente del 20% tal y como estaba planteado en el proyecto.

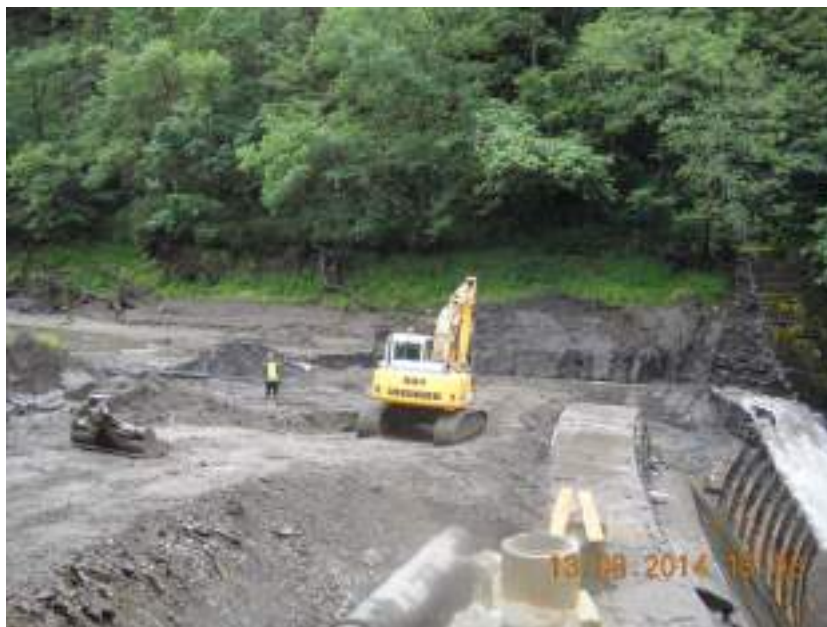
Durante la noche del día 12 de agosto y sobre todo durante la madrugada del día 13 de agosto se produjeron lluvias de bastante intensidad, habiéndose registrado en la estación de aforos ubicado aguas abajo de la presa un caudal punta de 6,6 m<sup>3</sup>/s.

A causa de dichas lluvias, el agua filtró por la parte inferior del caballón de tierras ejecutado y todo el material del caballón así como el de la ataguía fue arrastrado hacia aguas abajo.

Para poder rehacer el caballón y la ataguía se ejecutó un canal provisional para el desvío del agua y se continuó con los trabajos de acceso a dicha margen.

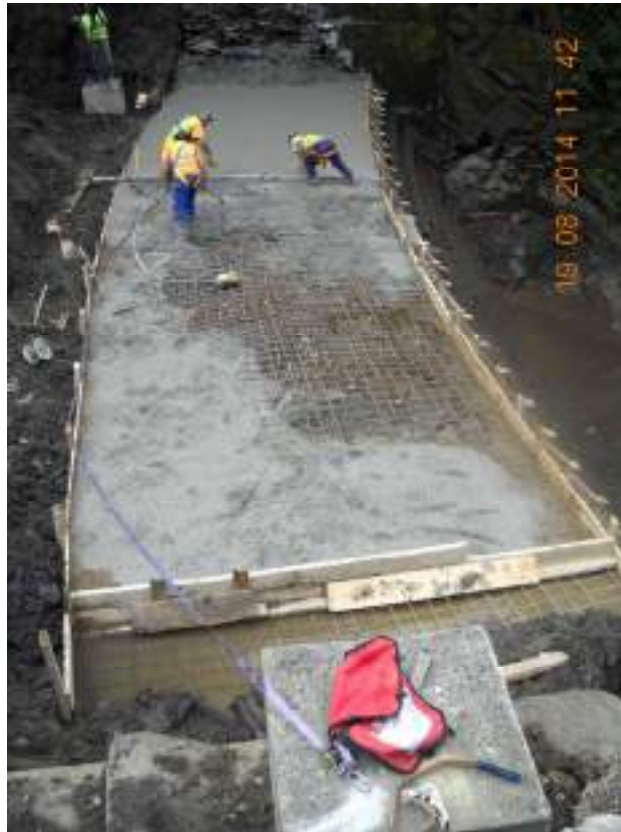
De esa forma se pudieron hormigonar los 18 metros que quedaron libres tras la colocación de las tuberías del desvío del agua.
