# TRABAJOS DE SEGUIMIENTO DE LOS CAMBIOS GEOMORFOLÓGICOS EN LA CUENCA DEL RÍO LEITZARAN TRAS LAS DEMOLICIONES DE LAS PRESAS DE INTURIA Y OLLOKI

## D1.LIFE14NAT/ES/000186 IREKIBAI

# INFORME DE SEGUIMIENTO TRAS LA DEMOLICIÓN COMPLETA DE LA PRESA DE INTURIA- DICIEMBRE 2018

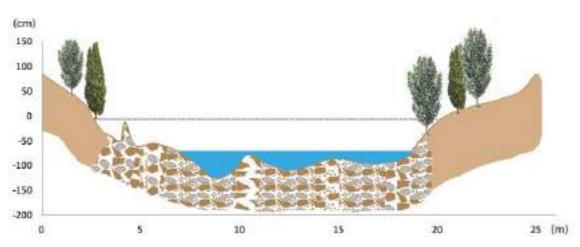
Figura 1.5. Sección transversal IN 01.

La comparativa de las secciones realizadas en diferentes campañas de campo, realizadas tras las distintas fases de demolición del azud y en las campañas de campos posteriores a la finalización de la demolición, deja ver escasos cambios en el perfil transversal de esta primera sección. Prácticamente sólo algunos cambios puntuales debidos a la movilización muy local de algunos bloques de tamaño importante.

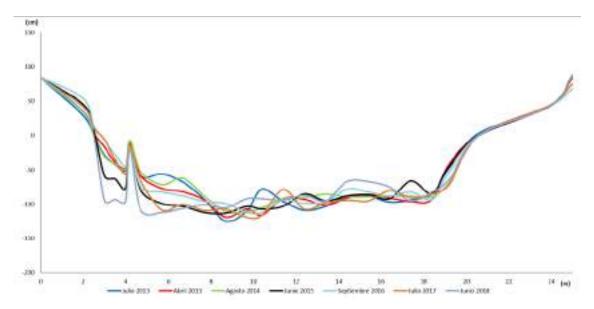
Figura 1.6. Sección transversal IN 01 en las mediciones de julio 2013, abril y agosto 2014, junio 2015, septiembre de 2016, julio de 2017 y junio de 2018.

Esta dinámica se confirma con la última medición, de junio de 2018, el perfil se mantiene con pocos cambios, como es lógico teniendo en cuenta la distancia que hay respecto a la presa y al antiguo vaso de la misma, siendo sus cambios locales efectos de esos eventos de crecida que, a lo largo del estudio, se han ido produciendo. Todo lo más se observan algunas variaciones centimétricas puntuales, pero las diferentes mediciones constatan una nula influencia de las diferentes fases de derribo en esta zona.

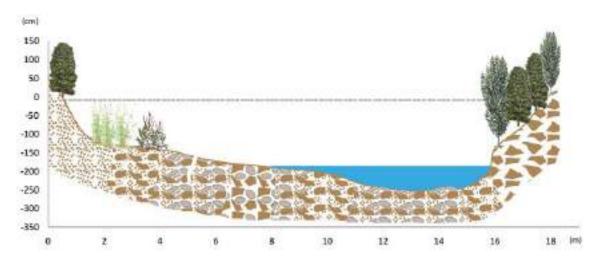
Figura 1.9. Sección transversal IN 02.

No se aprecian cambios notables entre las medidas realizadas en las diferentes campañas de campo. El sustrato, aspecto bastante común en los perfiles no influidos por el efecto de represa del azud, es bastante grueso con dominio de las granulometrías de tipo bloque y canto. Ni las diferentes fases de derribo de la presa de Inturia ni los eventos de crecida que han ocurrido desde el inicio del trabajo han generado cambios significativos en este perfil.

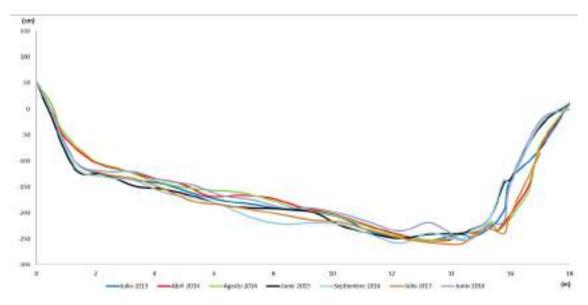
Figura 1.10. Sección transversal IN 02 en las mediciones de julio 2013, abril y agosto 2014, junio 2015, septiembre de 2016, julio de 2017 y junio de 2018.

El paso del tiempo desde el derribo total de la presa tampoco está introduciendo cambios en esta zona que se encuentran, aún, muy alejada del antiguo vaso de la presa. La campaña de junio de 2018 continúa refrendando los resultados de las anteriores, sin cambios en la morfología general del perfil y sólo con algunos cambios muy puntuales achacables a la propia dinámica del río.

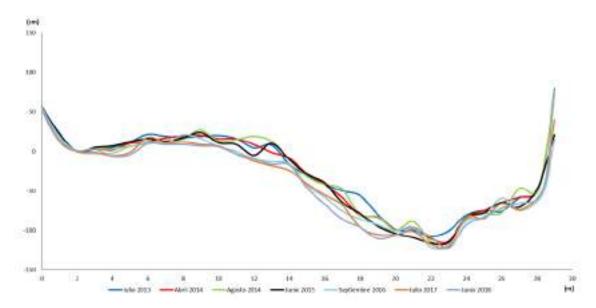
Figura 1.13. Sección transversal IN 03 en las mediciones de julio 2013, abril y agosto 2014, junio, septiembre de 2016, julio de 2017 y junio de 2018.

La morfología del cauce se ensancha, dejando en su mitad izquierda una amplia barra elevada mientras que el cauce menor se desplaza hacia la margen derecha, tal y como sucedía con la zona más profunda de la curva precedente. Sobre la barra aparecen escasas herbáceas y algunos árboles, siendo el sustrato aluvial rocoso, con bloques, el que domina. La zona

cubierta por el agua presenta granulometrías variadas combinando en los mismos puntos presencia de arenas, cantos y bloques de mayor tamaño (más de 20 cm).

El cierre del cauce, incluyendo en este tanto la zona del canal como la barra que sólo se cubre en momentos de crecida, es muy brusco en la margen derecha, dejando a paso a una empinada ladera, siendo algo más progresivo en la margen izquierda. Ambas laderas presentan árboles de importante porte.

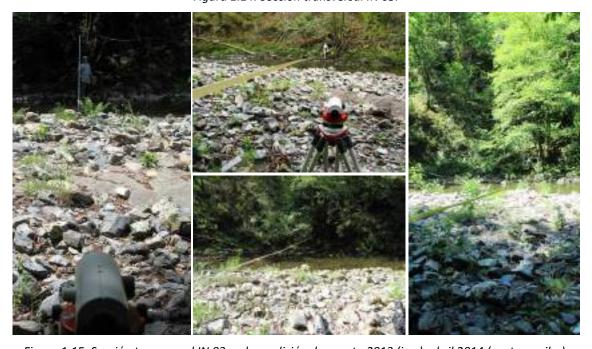
Figura 1.15. Sección transversal IN 03 en la medición de agosto 2013 (izq.), abril 2014 (centro arriba), agosto 2014 (centro abajo) y junio 2015 (dcha.).

Al igual que en perfiles superiores, no se aprecian cambios en las medidas realizadas antes y después de cada una de las demoliciones parciales de la presa, ni tampoco pasadas ya varias campañas de campo tras el final de la actuación. Sigue habiendo puntuales y pequeñas diferencias asociadas a pequeños movimientos de bloques en el lecho del río. Continúan sin

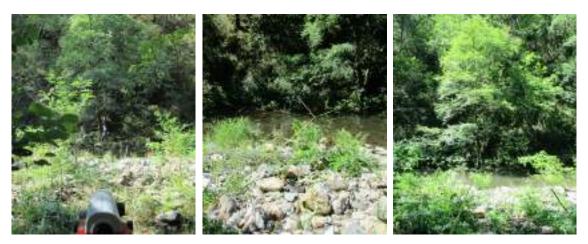
Figura 1.16. Sección transversal 3 en la medición de septiembre 2016 (izq.), julio 2017 (centro) y junio 2018 (dcha.).

generarse cambios que puedan asociarse al derribo de la presa, siendo el comportamiento estable del perfil, como sucede en los dos anteriores que se ubican aguas arriba, la nota dominante. Quizás, analizando la tendencia de las últimas campañas de campo, se puede apreciar una cierta ampliación del cauce menor hacia la margen izquierda, haciendo más brusco el contacto entre la zona ocupada por aguas bajas y la barra aflorada de la mitad izquierda.

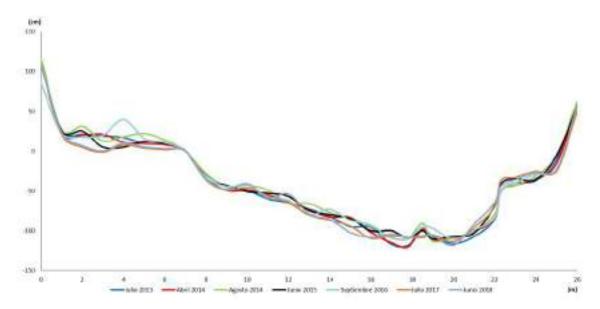
Figura 1.18. Sección transversal IN 04 en las mediciones de julio 2013, abril y agosto 201, junio 2015, septiembre de 2016, julio de 2017 y junio de 2018.

Este perfil replica, en cierto modo, los patrones del IN 03, con una zona de materiales aluviales que en la mitad izquierda del cauce mayor se encuentra elevada respecto a la zona más pegada a la ladera derecha, por donde discurren los caudales en momentos de aguas bajas. Destaca, a la vista del perfil, la pequeña llanura de la margen derecha entre el cauce de aguas bajas y la ladera propiamente dicha, si bien se trata de un rellano de apenas 3 metros de anchura. Más amplia es la zona llana de la margen izquierda tras un pequeño talud más acusado que marca un segundo cauce bankfull. Esta llanura superior supera los 6 metros de anchura antes de dejar paso a la ladera izquierda mucho más empinada, como es el caso de la de la margen derecha.

En general todo el recorrido del perfil donde dominan los materiales de tipo aluvial, presenta granulometrías de tipo canto y bloque, aspecto bastante generalizado en todos los perfiles realizados excepto los que se ven más claramente influidos por el efecto de represa del azud, siendo raros los pequeños bancos sedimentarios de arenas incluso granulometrías superiores como las gravas.

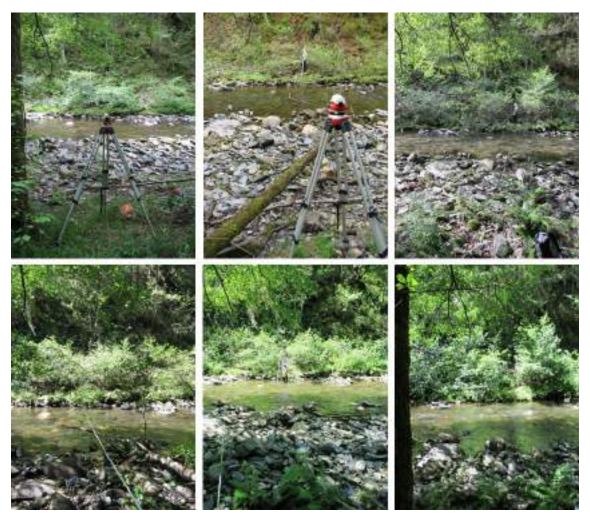
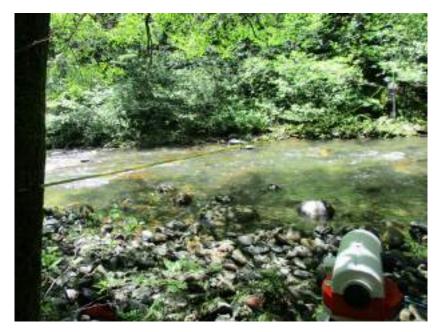
Figura 1.20. Sección transversal IN 04 en la medición de agosto 2013 (arriba izq.), abril 2014 (arriba centro.), agosto 2014 (arriba dcha.), junio 2015 (abajo izquierda), septiembre 2016 (abajo centro) y julio 2017 (abajo dcha.).

No se aprecian cambios significativos en el perfil transversal al realizar la comparativa entre las mediciones pre y post derribo parcial del azud, ni en las sucesivas campañas de campo posteriores a la finalización del derribo. La estabilidad es la nota dominante en el perfil y ni siquiera los eventos de aguas altas ocurridos durante el desarrollo del trabajo han supuesto modificaciones sensibles en la morfología transversal del cauce. Los cambios observados, siempre puntuales y de poca importancia, se deben a pequeñas movilizaciones de bloques o a la propia metodología de toma de medidas, dinámica que se corrobora, una vez más, en la campaña realizada en junio de 2018.

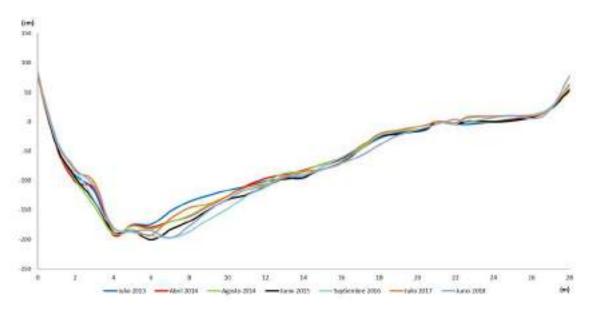
Figura 1.23. Sección transversal IN 05 en las mediciones de julio 2013, abril y agosto 2014, junio 2015, septiembre de 2016, julio de 2017 y junio de 2018.

Al contrario que sucedía con el perfil IN 02, ubicado en un meandro hacia la izquierda, en esta ocasión el sentido contrario de la curva propicia una clara incisión sobre la margen izquierda del cauce, generando un cauce con una barra más o menos amplia en la zona derecha del perfil que va descendiendo de cota de forma progresiva hacia la zona erosiva, ubicada al pie de la orilla izquierda. El contacto de esta zona más profunda con la ladera es directo y con elevada pendiente, aflorando materiales rocosos. Por el contrario, el contacto con la ladera de la margen derecha es mucho más progresivo, con una menor pendiente fruto de su carácter sedimentario, y con un claro decrecimiento en el tamaño de los materiales que componen la barra sedimentaria, pasando del dominio de granulometrías de tamaño de bloque en las zonas más cercanas al agua, al dominio de las arenas conforme nos alejamos del cauce menor funcional.

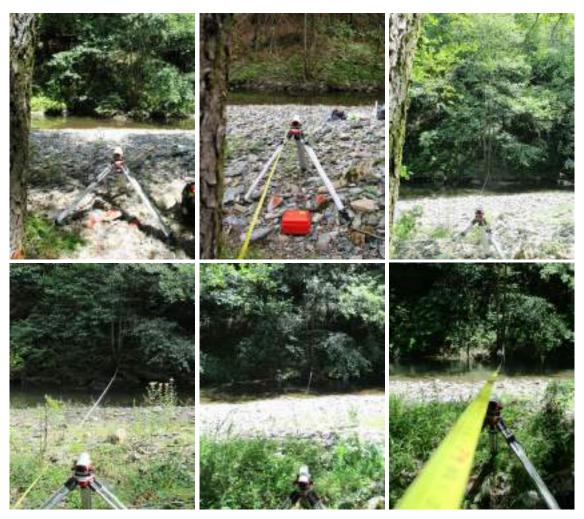
Figura 1. 25. Sección transversal 5 en la medición de agosto 2013 (arriba izq.), abril 2014 (arriba centro), junio 2015 (arriba dcha.), septiembre 2016 (abajo izq.), julio 2017 (abajo centro.) y junio 2018 (abajo dcha.).

Las granulometrías del lecho, tanto cubierto por el agua como en la zona de barra, tienden hacia tamaños grandes (bloques y cantos) siendo muy raras las presencias de finos y arenas, aunque estas sí que aparecen a los pies de la ladera derecha y conforme esta zona se aleja del cauce menor.

Siguen sin apreciarse cambios destacables en la comparación entre la sección transversal realizada antes de las demoliciones del azud y la realizada en fechas posteriores a las mismas, así como en campañas ya posteriores a la finalización de las labores de derribo. Entre 2015 y 2016 parecía haber una cierta tendencia a que la erosión de la zona más profunda pudiese ir migrando hacia la margen derecha, las mediciones de 2017 frenaban este proceso que, en 2018, vuelve a apreciarse, de forma que se da un muy ligero ensanchamiento del cauce menor hacia la margen derecha, haciendo que la zona de mayor profundidad del cauce sea también un poco más amplia.

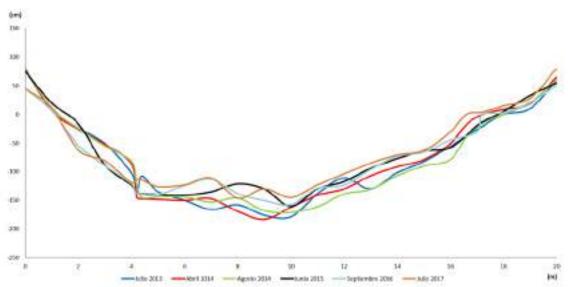
Figura 1.27. Sección transversal IN 06 en las mediciones de julio 2013, abril y agosto 2014, junio 2015, septiembre 2016 y julio 2017.

Al igual que en el caso anterior la corriente y la zona más profunda tiende a adosarse a la margen izquierda fruto de la curvatura del cauce hacia la derecha, generándose una amplia barra de materiales aluviales sedimentados en la zona derecha, en la que arraigan algunos árboles. Es en esta zona de barra donde aparecen materiales de menor calibre con presencia

de arena que se entremezcla con los bloques que, por lo general, dominan en el resto de la sección.

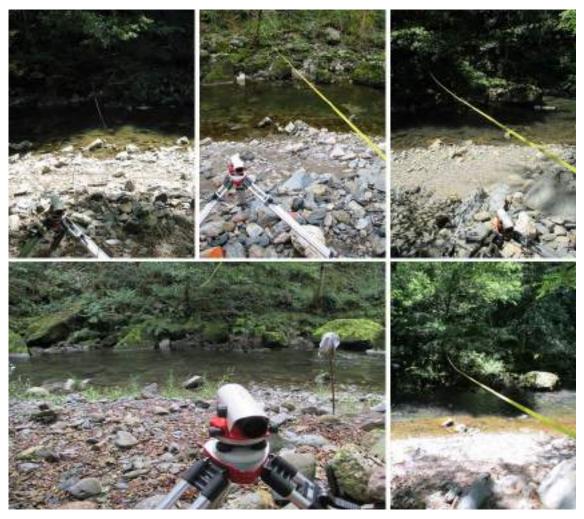
Figura 1.29. Sección transversal IN 06 en la medición de agosto 2013 (arriba izq.), abril 2014 (arriba centro), junio 2015 (arriba dcha.), septiembre 2016 (abajo izq.) y julio 2017 (abajo dcha.).

La margen izquierda cierra el perfil sobre sustrato rocoso mientras que la derecha posee materiales sensiblemente más finos como corresponde a una margen sedimentaria. En las primeras mediciones, apenas existen cambios significativos en los perfiles. Sin embargo, en la medición de junio de 2015 se pueden ver dos cambios algo más significativos. Por un lado, en la margen izquierda, en la zona de máxima velocidad y con el flujo de agua más importante, existe una erosión en la orilla que puede deberse a un pequeño deslizamiento en esa ladera. Por otro lado, en la margen derecha, se observa una acreción, un aumento del material debido a la acumulación de sedimentos. Esta acumulación es habitual en barras de ese estilo (point bar) conforme la barra crece hacia aguas abajo. La acumulación/movilización de estos sedimentos puede deberse a los eventos de crecida del invierno y primavera de 2015 que, del mismo modo, han movilizado material en la zona central del cauce produciendo esa elevación puntual que se aprecia en el último perfil.

La campaña de campo de septiembre de 2016 no introduce novedades en cuanto a la acreción de la barra de la margen derecha, viéndose un ligero desplazamiento de la zona dinámica de la margen izquierda.

En la campaña de 2017 parece mantenerse esa ligera tendencia a la acreción de la barra de la margen derecha, habiendo una decena de cm de diferencia entre la mayor parte de estas zonas respecto a las mediciones anteriores. De este modo, la barra ha ido acumulando materiales, habiendo ya diferencias de 30/40cm respecto al punto inicial de julio de 2013.

En 2018 se perdió el árbol, y las marcas de ambas márgenes, con lo que la realización del perfil no fue posible.

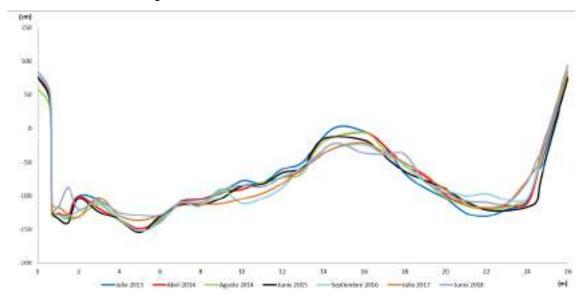
Figura 1.31. Sección transversal IN 07 en las mediciones de julio 2013, abril y agosto 2014, junio 2015, septiembre de 2016, julio de 2017 y junio de 2018.

La sección presenta una barra central elevada en la que aparecen individuos de vegetación arbustiva y algún árbol de mayor porte. Buena parte del canal de la margen izquierda, el que conduce la mayor corriente, ya que la parte derecha en aguas bajas tan sólo muestra algunas acumulaciones de agua remansada, deja al descubierto sustrato rocoso. El resto del canal izquierdo y la barra central tienen dominio de granulometrías gruesas, con bloques y cantos

junto con gravas. El canal derecho, sólo funcional con aguas altas, muestra una apreciable presencia de arenas.

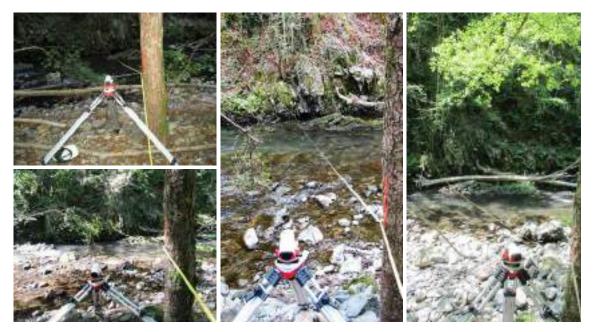
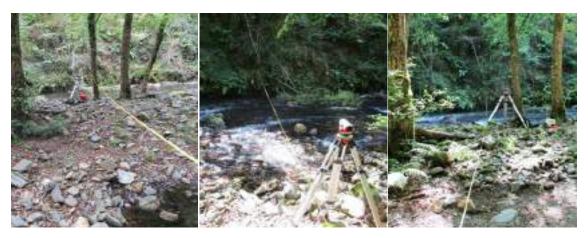
Figura 1.33. Sección transversal IN 07 en la medición de agosto 2013 (arriba izq.), abril 2014 (centro), agosto 2014 (abajo izq.) y junio 2015 (dcha.).

Continúa sin ser visible ningún tipo de influencia derivada se los sucesivos derribos realizados en la presa. Las secciones realizadas en fechas posteriores a dichos derribos, y en campañas realizadas una vez finalizado el proceso de derribo de la presa, no muestran cambios significativos respecto a las realizadas anteriormente a cada una de las actuaciones, manteniéndose la morfología del cauce y su sección transversal prácticamente inalterada. Los pocos cambios visibles entre campañas se pueden asociar a los cambios en la pendiente en la zona inmediatamente aguas abajo, originando una mayor incisión, aunque todavía no muy marcada. Tampoco en la campaña de 2018 parecen encontrarse cambios significativos que puedan indicar una tendencia erosiva consolidada en esa zona.

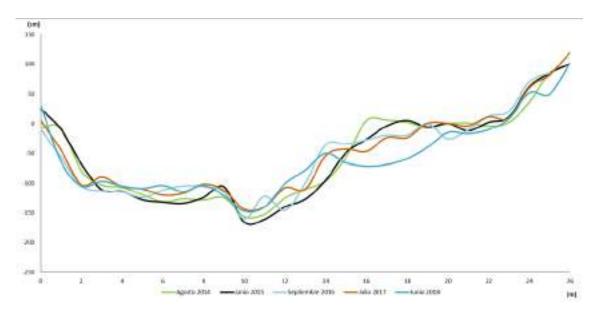
Figura 1.36. Sección transversal IN 08 en las mediciones de agosto 2014, junio 2015, septiembre de 2016, julio de 2017 y junio de 2018

La sección transversal IN 08 no ha podido tener un análisis comparativo entre la primera medición de julio de 2013 y la de abril de 2014 ya que algún evento de crecida supuso la pérdida de las marcas que permitían el trazado de los perfiles.

Analizando los perfiles se puede observar que la morfología del cauce es básicamente estable, y no se aprecian cambios significativos en la sección transversal más allá de puntuales movimientos de material en el lecho fruto de alguno de los eventos de aguas altas que se han sucedido entre agosto de 2014 y junio de 2018. La última campaña de campo incide en este diagnóstico si bien aparece una clara pérdida de material en la zona elevada de la margen derecha, así como son visibles pérdidas de árboles.

En la campaña de campo de abril de 2014 se reubicaron las marcas con clavos en suelo y árboles con el fin de poder monitorizar los cambios posteriores y poder obtener conclusiones más detalladas.

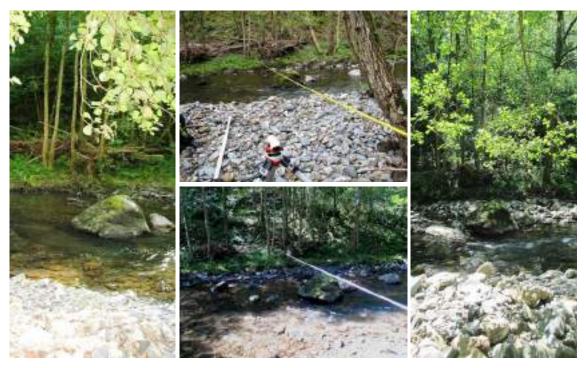
Figura 1.37. Sección transversal IN 08 en la medición de agosto 2013 (izq.), abril 2014 (centro arriba), agosto 2014 (centro abajo.) y junio 2015 (dcha.).

Sin embargo, los datos referentes a las granulometrías del lecho del cauce sí que permiten atisbar ciertos cambios en la composición del mismo, apareciendo más materiales de tipo arenoso y siendo apreciable en campo cierta movilidad de sedimentos en la barra central que componen el cauce y que deja, en la margen derecha, un pequeño cauce secundario no funcional en el momento de las mediciones. Pese a ello el sustrato dominante, como sucede en perfiles superiores, sigue siendo el de calibre de bloques y cantos, dando lugar a algunos cambios puntuales, ligados al aumento de la pendiente en los tramos superior e inferior. En las últimas campañas de campo, parece ser que los efectos del derribo de la presa y la erosión remontante llega a estas secciones. En cualquier caso, estos efectos del derribo están muy mitigados por la distancia y por la falta de energía para movilizar materiales.

La corriente circula adosada a la margen izquierda del río.

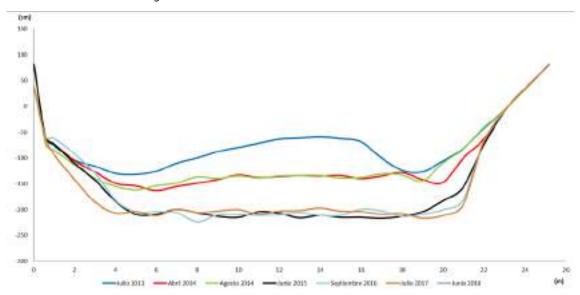
Figura 1.40. Sección transversal IN 09 en las mediciones de julio 2013, abril y agosto 2014, junio 2015, septiembre de 2016, julio de 2017 y junio de 2018.

De nuevo, como sucedía con la sección IN 07, este perfil presentaba en la primera campaña de campo una barra central que dividía el cauce mojado en dos canales, siendo el que discurre pegado a la margen izquierda el que, en aguas bajas, recogía mayores caudales. También se podían ver granulometrías más gruesas en el cauce izquierdo y en la barra central, con dominio

de bloques y cantos que dejaban paso a los cantos y gravas en la zona alta de la barra, quedando el cauce secundario que discurre más a la derecha con materiales más finos, abundando las arenas y gravas, incluso apareciendo zonas con materiales finos.

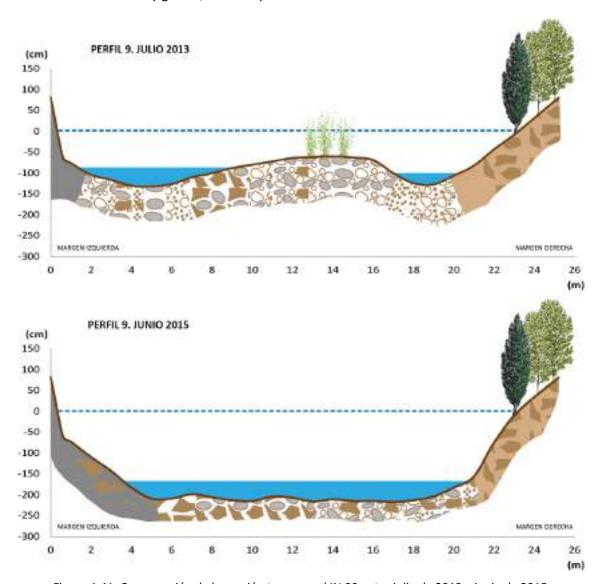
Figura 1.41. Comparación de la sección transversal IN 09 entre julio de 2013 y junio de 2015.

A la vista de los perfiles comparativos entre las tres primeras campañas de campo, y que dejan entre cada una de ellas un derribo parcial de la presa, se aprecia una clara tendencia a la incisión del lecho fluvial que llega a alcanzar hasta los 80 cm en la zona más acusada. Esta incisión superaba, en buena parte de la sección transversal, el medio metro de profundidad. Estos procesos han conllevado una cierta simplificación del perfil, con una menor relevancia de la barra elevada central que pasaba de sobresalir más de 70cm respecto al punto de mayor profundidad antes del derribo del azud, a suponer solo 30cm en el caso del perfil posterior. Pese a la rápida respuesta del cauce al primero de los derribos, en la siguiente campaña de campo, tras al segundo de ellos, no se apreciaron cambios significativos, si bien el tiempo transcurrido, y las variaciones de caudales, fueron mínimas, lo que aconsejaba una siguiente campaña de campo tras el periodo de agua altas.

Sobre una superficie *bankfull* original, en la primera medición, de unos 7,56 m², se produjo una incisión que afectó a unos 8,3 m², es decir, la superficie erosionada fue superior a la propia sección *bankfull* original.

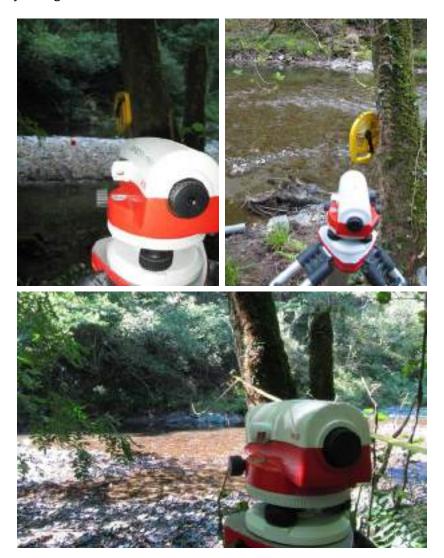
Figura 1.42. Sección transversal IN 09 en la medición de agosto 2013 (arriba izq.), abril 2014 (arriba dcha.) y agosto 2014 (abajo).

Estamos, pues, ante la primera sección con una clara influencia y consecuencias del derribo de los 3 m de la presa de Inturia. A falta de posibles procesos de erosión remontante que influyesen en secciones superiores, se puede fijar la zona de influencia clara de este derribo a una distancia de unos 1450 m respecto de la cerrada de la presa.

Con el análisis de la campaña de campo junio de 2015 se pudo observar que el fenómeno de erosión, que ya se constató en las campañas anteriores, se incrementó de forma notable. El perfil pasó de tener un aspecto convexo a ser opuesto, con una marcada concavidad. En términos absolutos, se puede ver que la erosión llegó a ser de unos 150 cm en la zona de la barra central que se midió en la primera campaña.

La superficie erosionada entre la penúltima y la última campaña de campo ronda los 11 m², lo cual supone una mayor superficie que la que se había erosionado hasta entonces.

La estabilidad de perfiles entre abril y agosto de 2014 nos hace ver que, al menos en esta zona del río —y como veremos también en el resto-, los procesos erosivos están muy ligados a periodos de aguas altas, mientras que en periodos de estiaje o con caudales más bajos, no hay una capacidad erosiva y de movilización de materiales tan clara.

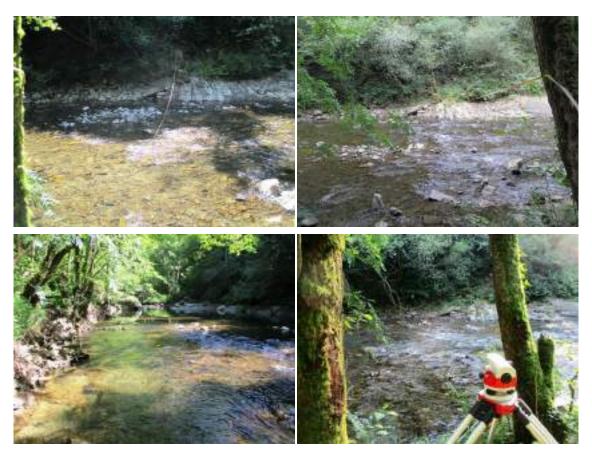
La campaña llevada a cabo en septiembre de 2016 muestra una estabilización muy sensible en el cauce, prácticamente sin cambios. Esta tendencia se consolida en la campaña de julio de 2017, que con pequeños cambios puntuales introduce cambios apreciables sobre el perfil que, parece, en proceso de estabilización.

Las mediciones de la campaña de 2018 tampoco muestran cambios sustanciales, siendo la estabilidad en el perfil la nota dominante.

Figura 1.43. Sección transversal IN 09 en la medición de junio 2015 (arriba izq.), septiembre 2016 (arriba dcha.), julio 2017 (abajo izq.) y junio 2018 (abajo dcha.).

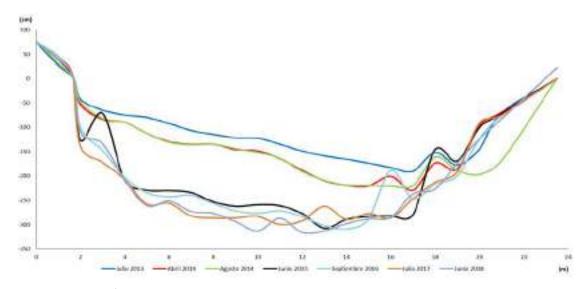
El efecto de la presa, manteniendo las aguas remansadas antes del derribo, repercute de forma sensible en la granulometría del lecho que, frente a secciones anteriores en las que los bloques y los cantos eran dominantes, presenta granulometrías más pequeñas en la mayor parte de la sección, con dominio de las arenas, las gravas y algunos cantos. Los bloques quedan relegados a zonas más profundas y con mayor flujo, sobre todo en las márgenes del cauce.

Figura 1.45. Sección transversal IN 10 en las mediciones de julio 2013, abril y agosto 2014, junio 2015, septiembre de 2016, julio de 2017 y junio de 2018.

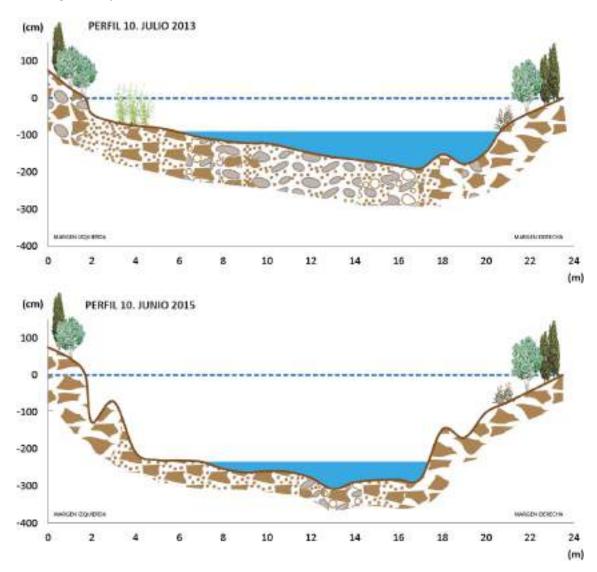
Al igual que sucedía en la sección anterior la incisión fue muy destacable una vez acometida la primera fase del derribo de la presa de Inturia y mucho menos notable tras la segunda de las actuaciones. Este primer derribo conllevó la incisión en la práctica totalidad de la anchura del cauce en esta sección IN 10. En general la incisión rondó los 20/30cm haciéndose más acusada en la mitad derecha del cauce, donde alcanzó los 50 cm de forma puntual. La presencia de bloques en el pie de ambas márgenes limita la incisión justo a los pies de las laderas, donde abundan los árboles de buen porte. Los cambios entre la segunda y la tercera campaña de trabajo de campo fueron menores, dejando clara la relevancia de las crecidas en la generación de dinámica fluvial. Entre la tercera y cuarta campaña de campo se observa un descenso del perfil, una erosión en prácticamente la totalidad del cauce, especialmente en la margen izquierda, con una tendencia a igualar el nivel del lecho quedando cada vez más cerca de ser horizontal. La erosión ocasionada por los eventos de crecida del invierno y primavera de 2015, el proceso de regularización de la pendiente al nuevo nivel base, unido al material sedimentario de pequeño tamaño, fácilmente transportable, son los que propician estos cambios tan destacados en esta zona, empezando en la sección anterior y continuando de aquí hacia aguas abajo.

Figura 1.46. Comparación de la sección transversal IN 10 entre julio de 2013 y junio de 2015.

La sección *bankfull* previa al derribo rondaba los 11,4 m², siendo la superficie erosionada tras el derribo de unos 4,9 m², lo que supone un 43% de la superficie *bankfull* original. Entre las dos campañas intermedias y la última medición de junio de 2015 se han erosionados otros 13,2 m², lo que supone más superficie que en la fase dinámica anterior y evidencia que la capacidad erosiva del río no da síntomas de haberse agotado por el momento.

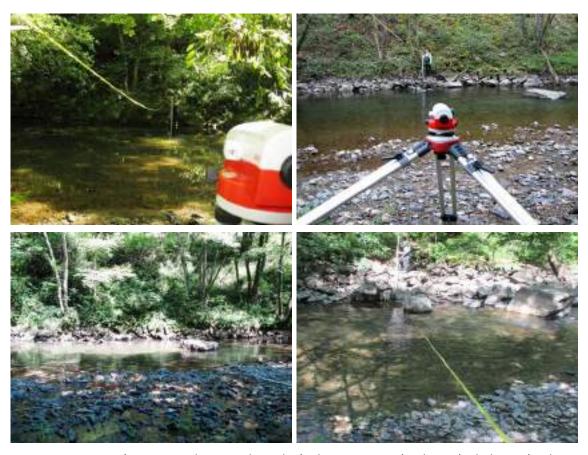
Como sucedía en el perfil anterior, en el lapso de tiempo entre la campaña de junio de 2015 y la llevada a cabo en septiembre de 2016, no se aprecian cambios significativos, siendo el perfil, exceptuando algunos cambios locales ligados a la movilización de bloques, muy similar al que se encontró un año antes. En la última campaña de campo, de 2017, se ha observado un aumento de la incisión en esta sección, y una tendencia a la erosión en la margen izquierda, como se puede ver en la secuencia de fotografías de campo.

Figura 1.47. Sección transversal IN 10 en la medición de agosto 2013 (arriba izq.), abril 2014 (arriba dcha.), agosto 2014 (abajo izq.) y junio 2015 (abajo dcha.).

Con las diferentes secciones obtenidas en las campañas de campo, se puede estimar la magnitud de la erosión. En vertical se aprecia que hay zonas en las que se ha excavado el lecho del orden de 100 a 140 cm. La magnitud de los cambios en el último periodo de aguas altas es

superior a la medida en el periodo anterior, por lo que es muy probable que la incisión tenga aún margen de aumento en este sector del cauce.

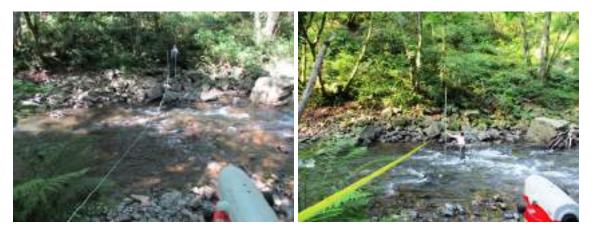
La campaña de 2018 no muestra grandes cambios, si bien se aprecian algunos cambios puntuales en la mitad derecha, especialmente cerca de la margen, quizá debido a la caída de árboles.

Figura 1.48. Sección transversal IN 10 en la medición de julio 2017 (derecha) y junio 2018 (derecha).

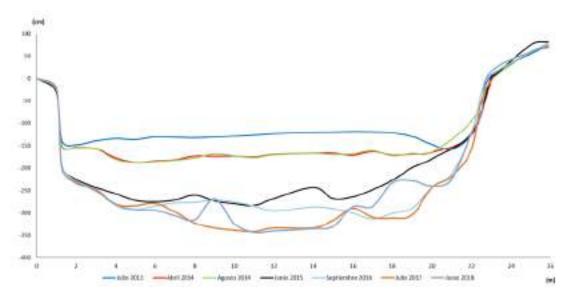
Esta sección IN 11, continuando en la zona remansada por el vaso del azud y dentro del sector rectilíneo que engloba las secciones precedentes, ya presentaba un perfil muy condicionado por la acumulación de sedimentos fruto del efecto de la presa antes de su demolición. La granulometría del lecho también revela la clara influencia del azud ya que la presencia de arenas y gravas es mayoritaria, apareciendo zonas de deposición de materiales más finos. Los bloques quedan relegados al pie de ladera de la margen derecha.

Figura 1.50. Sección transversal IN 11 en las mediciones de julio 2013, abril y agosto 2014, junio 2015, septiembre de 2016, julio de 2017 y junio de 2018.

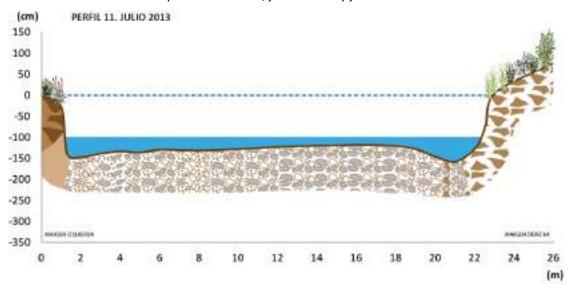
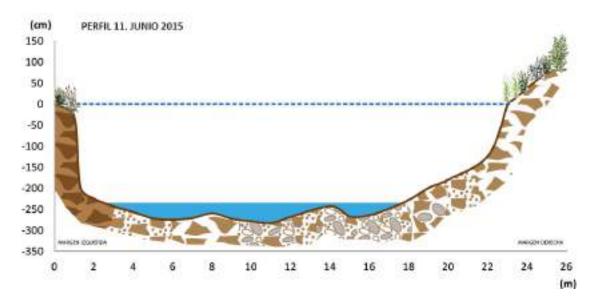
Figura 1.51. Comparación de la sección transversal IN 11 entre julio de 2013 y junio de 2015.

Como sucedía con las dos secciones anteriores, también con influencia y cambios significativos tras el derribo de la barrera que supone la presa de Inturia, la incisión es muy destacable en esta sección IN 11, y especialmente acusada tras el primero de los derribos.

Se dio una clara incisión en la práctica totalidad del lecho del río. Esta incisión rondó los 40/50 cm de forma homogénea exceptuando el extremo derecho del cauce donde en la primera campaña de campo se encontraba la zona más profunda con afloramiento de bloques al pie de la orilla y ladera, y que sufrió escasos cambios entre ambas campañas de campo.

Respecto a la sección *bankfull* original previa al derribo, que rondaba los 19,9 m², se produjo una incisión de unos 7,3 m², lo que equivale al 36,7%.

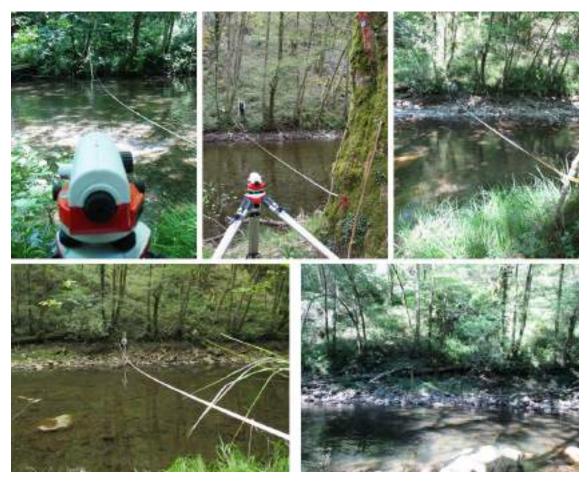
Al igual que en la sección anterior, el periodo de aguas altas entre agosto de 2014 y junio de 2015 supuso una notabilísima nueva incisión prácticamente generalizada que llega, incluso, a superar los 100 cm de material evacuado. Al igual que se señalaba en la sección precedente, esta magnitud de capacidad de incisión que muestra el río hace suponer que este proceso no se haya completo, y que el río continuará incidiéndose en busca del perfil de equilibrio.

Figura 1.52. Sección transversal IN 11 en la medición de agosto 2013 (arriba izq.), abril 2014 (arriba centro.), junio 2015 (arriba dcha.), septiembre 2016 (abajo izq.) y julio 2017 (abajo dcha.).

En el año 2016, en la campaña del mes de septiembre, se ha constatado que, al contrario que en perfiles anteriores, aquí sí que continúa la incisión en la mitad derecha del cauce, alcanzando incisiones de más de 50cm y continuando la tendencia a simplificar el trazado de la sección, con un fondo más plano.

En el periodo que va entre agosto de 2014 y junio de 2015 se evacuaron más de 15 m² de material del lecho del cauce, lo que supone más que doblar la incisión y erosión que se había producido en la anterior fase incisiva.

La campaña de julio de 2017 volvió a mostrar una sensible incisión en la parte central del perfil, donde el lecho llegó a incidirse incluso más de 60cm. Esta incisión no se detecta en las zonas de margen dentro del lecho, que permanecen básicamente estable entre septiembre de 2016 y julio de 2017.

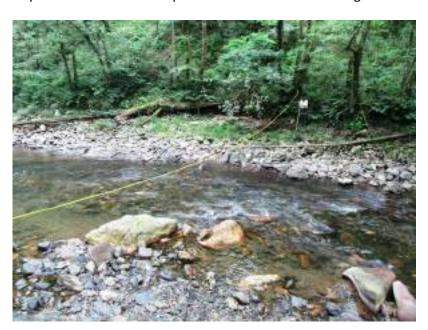
La campaña de 2018 apenas introduce cambios en el perfil en relación con la anterior de 2017, siendo muy parecidos sin tendencias ni erosivas ni de acumulación. Los cambios encontrados son muy puntuales y en relación con la inestabilidad de laderas que producen la caída de árboles, como es el caso de la acreción de la margen derecha.

El fondo del lecho fluvial se mantenía entre 2015 y 2016 bastante homogéneo en su trazado, con escasos cambios en la profundidad de la sección. En julio de 2017 se observaba una incisión apreciable en el lecho creándose una especie de pequeño canal dentro el mismo. En 2018, esa zona más incidida se ha rellenado de nuevo, quizá con parte del material de las orillas, que han quedado más inestables por la erosión basal de las márgenes.

Figura 1. 53. Sección transversal IN 11 en la medición de junio 2018.

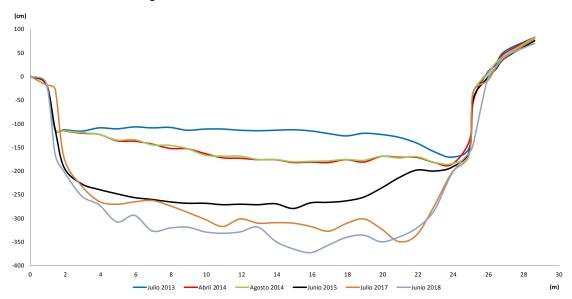
Figura 1.55. Sección transversal IN 12 en las mediciones de julio 2013, abril y agosto 2014, junio 2015, julio 2017 y junio 2018.

La sección presentaba características muy similares a las situadas inmediatamente aguas arriba. El lecho era muy homogéneo tanto en su sección transversal como en su granulometría, con presencia dominante de arenas, gravas y cantos. El agua cubría la totalidad de la sección con poca profundidad en general. Los bloques eran muy puntuales conforme nos acercábamos a la margen derecha que, como sucedía en la sección IN 11, presentaba una mayor incisión,

atenuada tras el derribo. El cauce estaba delimitado por taludes que conforman las orillas, prácticamente verticales y con evidencias de cierta socavación basal.

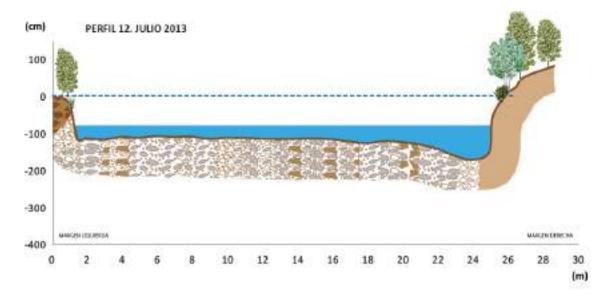
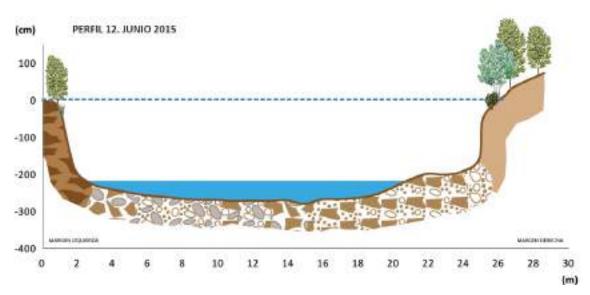
De nuevo, los cambios fueron mucho más acusados tras el primero de los derribos que tras el segundo, cuando el río todavía no mostraba procesos que conlleven cambios apreciables.

Figura 1.56. Comparación de la sección transversal IN 12 entre julio de 2013 y junio de 2015.

Tras el derribo de 3 m de la presa de Inturia, de nuevo se generó una incisión bastante homogénea, aunque más acusada en la zona central del cauce. Se llegaron a perder más de 50cm de material en el lecho central, y entre 40/50 cm los 15m centrales de la sección, que presenta una anchura estable de casi 25m. Esta incisión y el desplazamiento del agua hacia la margen derecha han propiciado el afloramiento de una amplia zona de materiales aluviales en la mitad izquierda del cauce, concentrándose la corriente y teniendo una mayor capacidad erosiva.

En la campaña de campo, tras el periodo de aguas altas invernal, se constata una evolución similar a los perfiles inmediatamente superiores. Es decir, una muy importante incisión generalizada del lecho, llegando a superarse los 120cm de incisión. Se consolida la formación de un pequeño escalón en la zona de la margen derecha, con un cauce bastante homogéneo que, como también sucedía en perfiles superiores, parece tender a concentrar las mayores profundidades en la zona central del mismo.

Respecto a la sección *bankfull* obtenida tras la primera de las mediciones, y que presenta una superficie de 25 m², se produjo, entre julio de 2013 y abril de 2014, coincidiendo con las aguas altas, una intensa incisión que llegó a profundizar el cauce en unos 10 m² más, suponiendo un 40% de incremento en la sección.

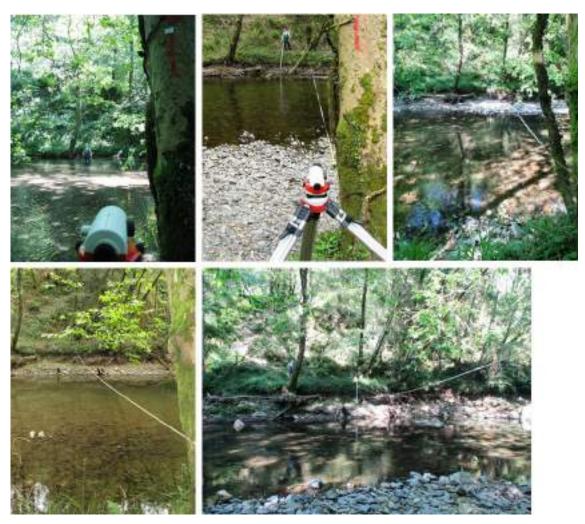
Las márgenes mostraban un claro escalón en ambos lados, apareciendo un pequeño rellano en la margen derecha, mientras que en la izquierda el contacto es casi directo con la ladera que alberga un denso bosque incluyendo un pequeño rellano donde se ubica la estación de medida.

Figura 1. 57. Sección transversal IN 12 en la medición de agosto 2013 (arriba izq.), abril 2014 (arriba centro), junio 2015 (arriba dcha.), septiembre 2016 (abajo izq.) y julio 2017 (abajo dcha.).

Este proceso, como ocurría en secciones precedentes, se ha visto sensiblemente incrementado en el periodo que va entre agosto de 2014 y junio de 2015, cuando se han evacuado materiales que suponen una sección de casi 19 m², lo que hace que casi se duplique la incisión registrada en el primer periodo y hace poco probable que, por el momento, se haya alcanzado una estabilidad en la dinámica de incisión del río. Durante la campaña de 2016 no se realizó este perfil.

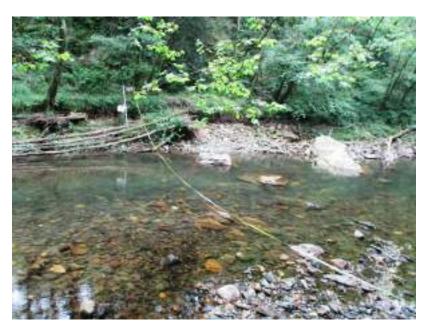
Figura 1. 58. Sección transversal IN 12 en la medición de junio 2018.

En 2017, como sucedía en el perfil anterior, se ha producido una nueva incisión sobre el lecho anteriormente regularizado. En algunos puntos, sobre todo en la margen derecha, incluso más de 1 m de incisión. Si bien, lo más habitual, en la zona central, son incisiones de unos 40cm, que son aún menores o inexistentes en la margen izquierda.

La campaña de junio de 2018 muestra que continúa habiendo un claro proceso erosivo en esa zona, constándose de nuevo incisiones que alcanzan puntualmente el medio metro, pero suelen estar entre los 20 y 30 cm. Son frecuentes en la práctica totalidad de la anchura del perfil. La zona de mayor profundidad se desplaza desde la margen derecha hacia el centro del cauce.

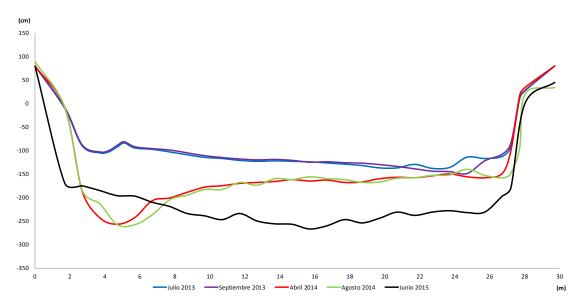
Figura 1.60. Sección transversal IN 13 en las mediciones de julio y septiembre 2013, abril y agosto 2014 y junio 2015.

La sección IN 13, ya claramente dentro del vaso originario del azud de Inturia, ha sufrido sustanciales cambios tras su demolición. Mientras que antes de esta la zona más profunda se ubicaba en la zona derecha del cauce, aunque fuese con un desnivel y profundidad muy limitada respecto a la zona izquierda, pasó a situarse de forma nítida en la zona izquierda del canal para, posteriormente, acabar por homogeneizar el lecho siendo la zona más profunda la parte central del mismo.

Se produjo una acusada incisión en la margen izquierda tras el primero de los derribos, que evacuó de forma puntual hasta más de 150 cm de materiales generando una clara zona de corriente principal a los pies de la orilla izquierda. Esta zona se configuró como la más profunda de un cauce que se incidió en la totalidad de su anchura, si bien en menor medida cuanto más hacia la margen derecha, donde esta incisión llegó a suponer unos 20/30 cm respecto a la situación previa al derribo.

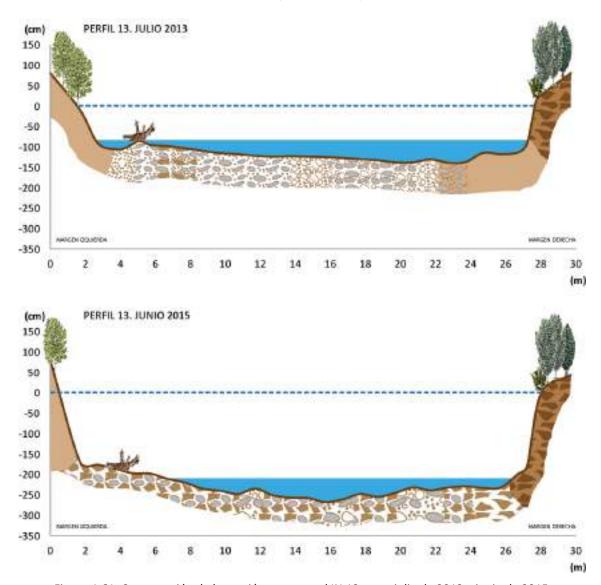
Figura 1.61. Comparación de la sección transversal IN 13 entre julio de 2013 y junio de 2015.

La sección tomada como *bankfull* tras la primera medición tenía una superficie de 32,1 m². Tras la demolición inicial de la presa está sección se vio incrementada en 13,4 m² debido a la importante incisión que se produjo.

Tras las escasas variaciones entre las campañas de abril y agosto de 2014 —periodo de aguas bajas-, de nuevo se produce una importante incisión entre esas fechas y junio de 2015. Esta incisión ronda los 100 cm en las zonas más acusadas, y supera el medio metro en la mayor parte de la anchura del cauce. Hay una pequeña zona de acreción en la margen izquierda,

donde se concentraba el flujo al menos hasta agosto de 2014, que se ha rellenado para junio de 2015. De nuevo el perfil, como sucedía en los inmediatamente superiores, tiende a tener la zona más profunda en el tramo central del cauce.

Cuantitativamente la superficie evacuada en este último intervalo de estudio ronda los 15 m², lo cual muestra una intensidad similar a la que se apreció entre las campañas de junio/septiembre de 2013 y abril/agosto de 2014, poniendo de manifiesto, una vez más, la importancia de la ocurrencia de crecidas para la movilización efectiva de sedimentos y el cambio en la morfología del cauce.

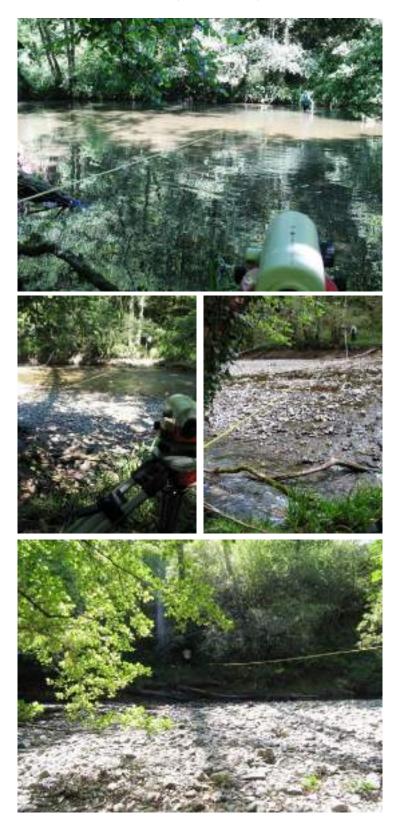
Figura 1.62. Sección transversal IN 13 en la medición de julio de 2013 (arriba), septiembre de 2013 (centro izq.), abril de 2014 (centro dcha.) y agosto de 2014, desde la margen derecha (abajo).

De nuevo, al igual que sucede en los perfiles precedentes influenciados o dentro de la zona represada por el azud, son las granulometrías menores al tamaño de canto las que predominan, con presencia importante de zonas de finos. Una vez derribado el azud se aprecia un lavado de estas granulometrías menores y el paso a un dominio de granulometrías de tamaño de cantos y bloques.

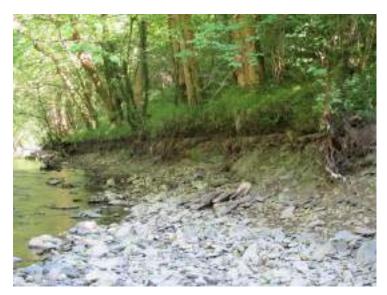
Figura 1.63. Erosión en las orillas a la altura de la sección transversal IN 13 en la medición de junio 2015.

En la campaña de campo de 2017 se observó que el árbol de la margen izquierda en la que se asentaba el punto fijo para la medición del perfil había caído sobre el cauce, arrastrando gran parte del material de la orilla, por lo que no se pudo realizar la medición y comparativa en este punto. En 2018, la situación es similar a la del año 2017, con algo más de material del margen izquierdo depositado en el cauce.

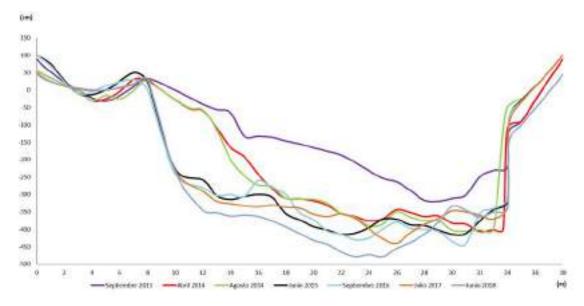
Figura 1.65. Sección transversal IN 14 en las mediciones de septiembre 2013, abril y agosto 2014, junio 2015, julio 2017 y junio 2018.

Una vez derribados los 3 m culminantes de la presa de Inturia, el perfil, al igual que los ubicados aguas arriba, sufrió una clara y muy sensible incisión que ha llegado a alcanzar la evacuación de más de 150 cm de materiales de forma local, estando por encima de los 100 cm en buena parte del cauce más funcional. La presencia de materiales finos ayuda a que estos se movilicen de forma mucho más súbita que en perfiles ubicados aguas arriba, donde los procesos, además de ser más progresivos por la mayor lejanía de la presa, también se ven limitados por la granulometría más gruesa de su lecho. Sin embargo, la morfología del perfil varió en mucha menor medida tras el segundo de los derribos, siendo los cambios poco apreciables.

En la campaña de campo de 2015 continuó la incisión en este sector del río, con una ampliación del lateral izquierdo del cauce por la progresiva caída del talud vertical que lo cierra mientras que la zona erosiva de la curva en la que se ubica, en la margen derecha, se muestra más estable y con menores cambios. La presencia de un muro de mampostería limita su movilidad lateral, ya limitada por lo escarpado del terreno en esa zona.

La mediación de 2016 mostró una mayor estabilidad con la regularización de la barra en la margen derecha y el mantenimiento, normal por la morfología en curva, de la zona más profunda y de paso de aguas bajas en la margen derecha.

La campaña de campo de 2017 sigue mostrando cierto dinamismo en esta sección, si bien no se aprecian procesos claros de incisión. Se combinan zonas con una cierta acreción, sobre todo en la barra de la margen derecha, y algunos cambios puntuales en las zonas de mayor profundidad, pero sin marcase unos patrones claros.

En junio de 2018 se aprecia cómo sigue el descenso de la cota de forma casi generalizada en el perfil, tanto en la zona de barra de la margen izquierda como en la zona del cauce menor, si bien en el extremo derecho, ya pegando con un muro que sostiene parte de la ladera, se ha producido un ascenso de la cota fruto de la acumulación de bloques. Por el momento el río Leitzaran muestra continuidad en los procesos erosivos en esta zona.

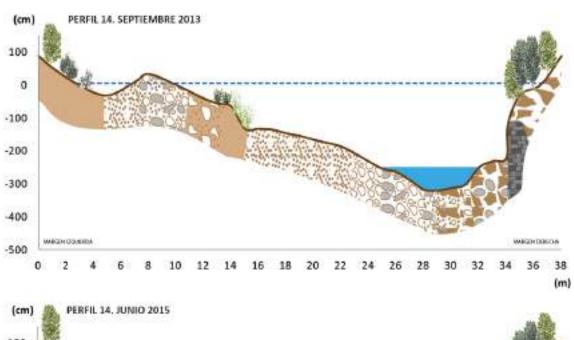
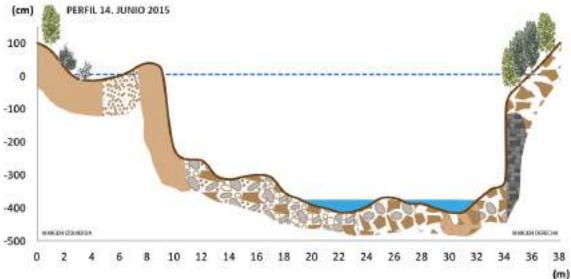
Figura 1.66. Comparación de la sección transversal IN 14 entre septiembre de 2013 y junio de 2015.

La sección bankfull en la primera medición de abril de 2013 era de 21,57 m². Tras el derribo de la presa la sección se ha ampliado, merced a la erosión del lecho, en otro 22,7 m², lo que supone más que doblar la superficie.

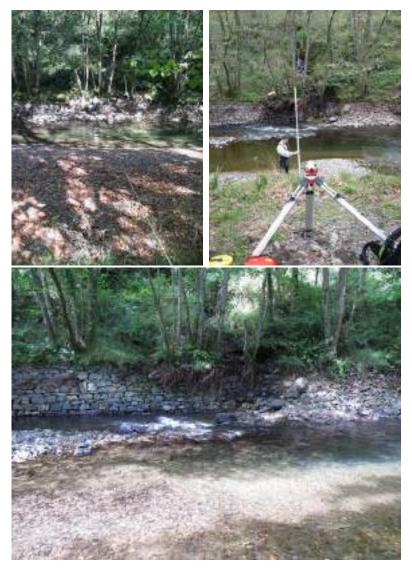
Figura 1. 67. Sección transversal IN 14 en la medición de agosto 2013 (arriba izq.), abril 2014 (arriba dcha.) y agosto 2014 (abajo).

La sección, al igual que las ubicadas aguas arriba con clara influencia del azud, presentaba en la primera medición de septiembre de 2013 un dominio de materiales finos, con arenas y gravas en muchas zonas del perfil, que dejaban paso a materiales más gruesos en la zona más profunda y con mayor corriente, ubicada en la zona derecha del cauce. Esta zona se encuentra jalonada por un muro de mampostería que busca limitar la erosión.

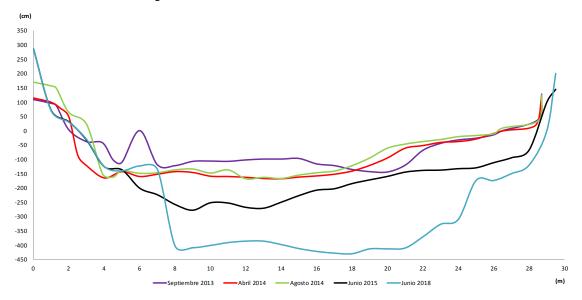
Figura 1.70. Sección transversal IN 15 en las mediciones de septiembre 2013, abril y agosto 2014, junio 2015 y junio 2018.

Además de la sensible incisión del cauce, que superó los 50 cm alcanzando incluso a los pies de la orilla izquierda los 150 cm, se apreciaba una concentración del flujo hacia ese pie de talud de la margen izquierda, mientras que la barra sedimentaria del lóbulo interior del meandro se mantenía más estable.

Entre la segunda y la tercera medición, entre las que media el segundo derribo, vuelven a no apreciarse cambios sustanciales, aspecto común a la práctica totalidad de los perfiles que sí que presentan cambios en algún momento del estudio, y muy relacionado con la ausencia de crecidas estivales.

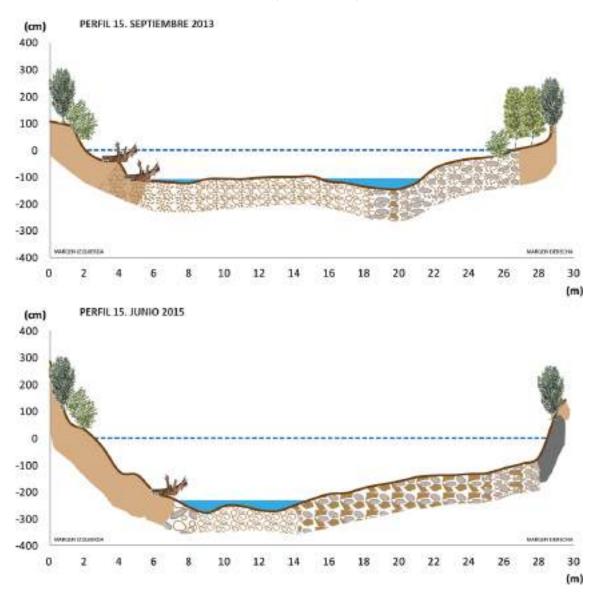
Figura 1.71. Comparación de la sección transversal IN 15 entre septiembre de 2013 y junio de 2015.

Sí que hay cambios, sin embargo, es en la última campaña de medición, cuando el cauce se incide de forma casi generalizada, especialmente con un cauce menor más profundo y con una pérdida de material en la gran barra de la margen derecha. Esta incisión y pérdida de material de la barra alcanza el metro entre las campañas intermedias y la última realizada en junio de 2015.

La sección inicial en *bankfull*, aunque muy alterado por el represamiento, era de 13,4  $\text{m}^2$ , siendo la superficie erosionada tras el derribo de 8  $\text{m}^2$ , si bien hay una parte de acreción de en torno a 1  $\text{m}^2$ .

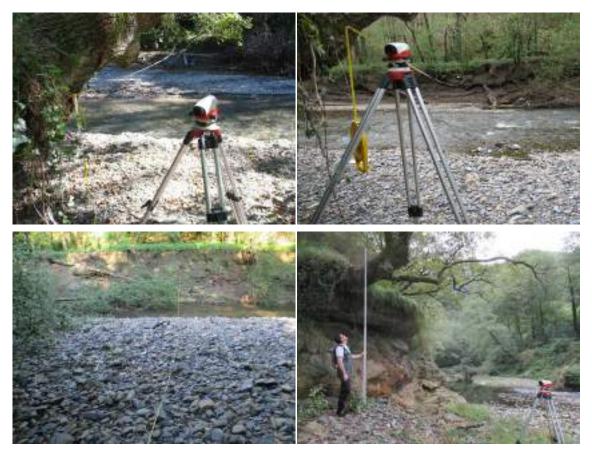
Figura 1. 72. Sección transversal IN 15 en la medición de septiembre 2013 (arriba izq.), abril de 2014 (arriba dcha.), junio 2015 (abajo izq.) y septiembre 2016 (abajo dcha.).

La granulometría sí que muestra un lavado de los tamaños más pequeños, siendo habitual la presencia de arenas en la medición inmediatamente posterior a la demolición parcial de la presa, mientras que en el mes de abril de 2014 la presencia de arenas es mucho menor, siendo más habitual el dominio de las gravas y los cantos, incluso aflorando algunos bloques, sobre todo en la margen derecha.

En las campañas de campo de 2016 y 2017 no se pudieron realizar mediciones por la elevada erosión del talweg, así como de la erosión lateral en ambas orillas, especialmente en la izquierda, donde el material depositado era mucho más fino. Las comparativas que se pueden realizar son tan solo de carácter visual, como se puede ver en las imágenes de este perfil.

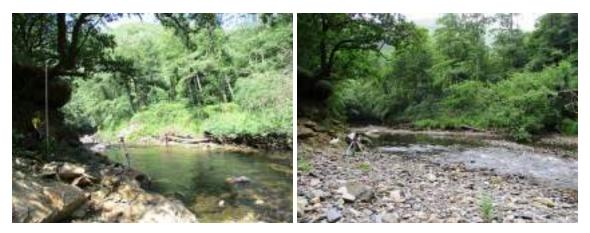
Figura 1. 73. Sección transversal IN 15 en la campaña de campo de julio 2017 (izquierda) y junio 2018 (derecha).

En 2018 sí que se realizó la medición tratando de ajustarse lo más posible pese a que el desnivel respecto a la toma de datos inicial ya supera los 4 m. En general, en todos estos años, se da una clara incisión del lecho, con el transporte de los sedimentos de tamaño arena y canto, de tal forma que aflora más sustrato rocoso en la margen izquierda, alejando la lámina de agua del talud izquierdo. No se aprecian grandes cambios en la zona derecha donde continúa habiendo grandes árboles caídos, lo cual, en cierta medida, puede limitar la incidencia de la corriente y la movilización de los materiales que forma un talud casi vertical.
