# TRABAJOS DE SEGUIMIENTO DE LOS CAMBIOS GEOMORFOLÓGICOS EN LA CUENCA DEL RÍO LEITZARAN TRAS LAS DEMOLICIONES DE LAS PRESAS DE INTURIA Y OLLOKI

## D1.LIFE14NAT/ES/000186 IREKIBAI

# INFORME DE SEGUIMIENTO TRAS LA DEMOLICIÓN COMPLETA DE LA PRESA DE INTURIA- DICIEMBRE 2018

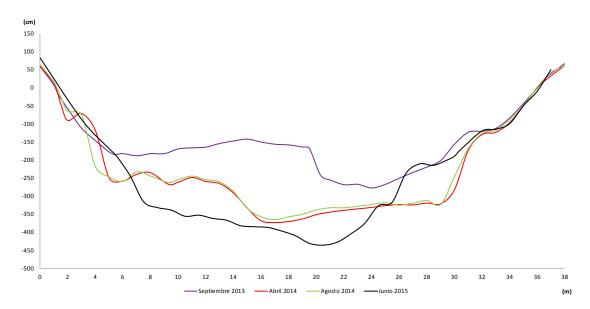
Figura 1.75. Sección transversal IN 16 en las mediciones de septiembre 2013, abril y agosto 2014 y junio 2015.

La falta de crecidas tras el segundo de los derribos condicionó que la dinámica de este perfil, como en anteriores casos, fuese mucho menor entre las dos últimas mediciones, con cambios muy poco apreciables.

La campaña de 2016 constató, sin medición, la continuidad en la evacuación de los materiales sedimentarios, con abundante componente vegetal, que se encontraban adosados a las márgenes y que, de forma rápida, han ido siendo desalojados por los sucesivos episodios de aguas altas. En este sentido, esta sección ya llega a mostrar incisiones superiores de los 3m, lo que ha hecho que buena parte de las márgenes hayan quedado muy colgadas, dificultando sobre medida el mantenimiento de los puntos de referencia de las medidas.

Y es que los cambios en el transcurso del invierno 2013/2014 fueron muy significativos en esta sección, como en las anteriores. La incisión fue generalizada, superando los 50cm de material evacuado con facilidad y alcanzando zonas con incisiones de más de 200cm de material evacuado. Paralelamente, en el perfil de abril de 2014, el cauce menor, la zona por la que, al menos temporalmente, circulaba la corriente en aguas bajas, se ensanchó, pasando de poco más de 10 m en septiembre de 2013 a casi 15 m en abril de 2014. Estos cambios, como se ha señalado, no tuvieron continuidad tras el segundo de los derribos, a la espera de nuevas crecidas que pudiesen suponer una aceleración de la dinámica del cauce.

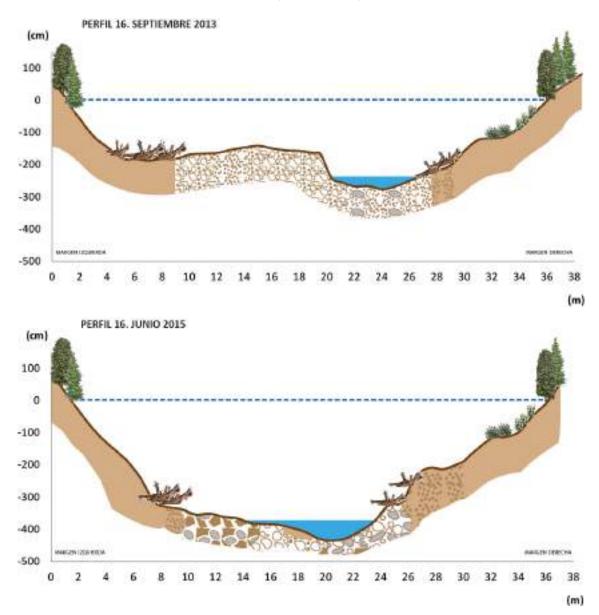
Figura 1.76. Comparación de la sección transversal IN 16 entre septiembre de 2013 y junio de 2015.

Al igual que en los perfiles anteriores la erosión producida hasta la campaña de campo, en junio de 2015, fueron muy importante, siendo "lavados" gran parte de los sedimentos que aún quedaban en el cauce. De este modo el cauce se ha incidido más de 1 m en buena parte de su lecho. Destacaba la acreción en la margen derecha fruto de un deslizamiento de antiguos materiales sedimentados en el vaso de la presa, y que poco a poco iban siendo evacuados por la corriente. En este sentido, y como ocurre en los perfiles más cambiantes, resulta muy visible cómo tras caudales altos se han registrado cambios drásticos en la morfología del cauce, mientras que los caudales bajos presentan menor capacidad dinámica.

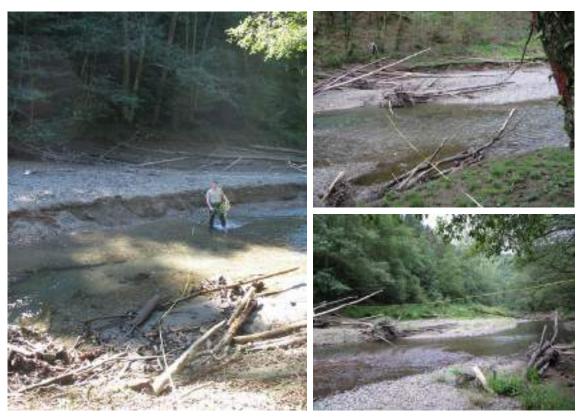
Figura 1.77. Sección transversal IN 16 en la medición de septiembre 2013 (izq.), abril de 2014 (arriba dcha.) y agosto de 2014 (abajo dcha.).

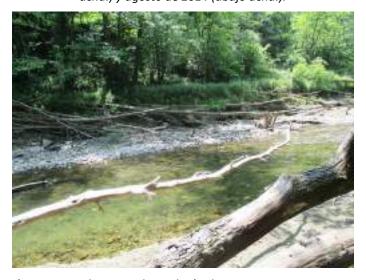
Figura 1. 78. Sección transversal IN 16 en la medición de junio 2015, que presenta una erosión muy marcada.

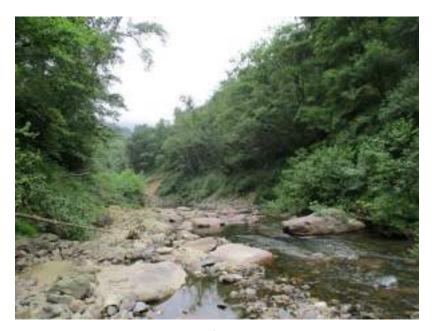
En las campañas posteriores al derribo, sobre todo a partir de 2016, lo que se ha observado es un descenso del material más fino, de menor tamaño, y el afloramiento en el cauce de material de mayor tamaño, incluyendo bloques y zonas de sustrato. En la imagen siguiente, de la campaña de campo de 2018 se puede ver el notable cambio respecto a las imágenes de años anteriores.

Figura 1. 79. Entorno de la sección transversal IN 16 en junio 2018.

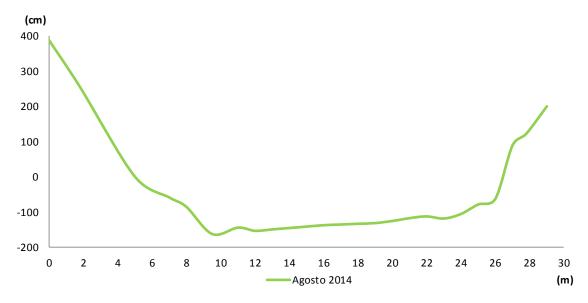
Esta sección, a la que sólo pudo accederse tras las primeras fases de derribo, ya muestra la forma de "cajón", fruto de la rápida evacuación de los materiales sedimentados cuando la presa ejercía como freno a la circulación de finos. No se ha podido realizar más que una medición debido al encajamiento e incisión y a la imposibilidad de acceder a las laderas.

Figura 1.81. Sección transversal IN 17 en la medición de agosto 2014.

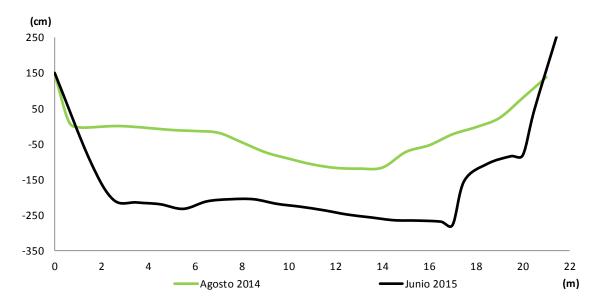
La sección IN 18 tiene una anchura de 21 m, acabando su margen izquierda en un afloramiento rocoso mientras que la margen derecha conecta con un talud de materiales más blandos y finos y cobertura herbácea. El acceso a la zona fue posible una vez acometida la segunda fase de derribo del azud quedando muy limitada la zona de aguas represada por lo que queda de presa, si bien el grado de humedad que aún retenían los materiales aluviales anteriormente depositados en el vaso inundado hacían que de forma puntual las mediciones fuesen complicadas.

Figura 1. 83. Sección transversal IN 18 en agosto 2014 y junio 2015.

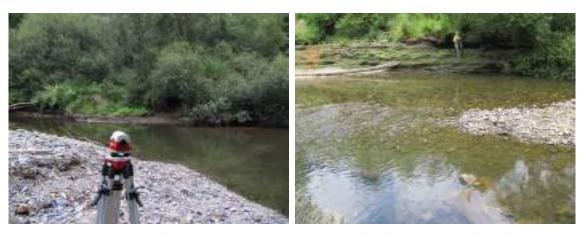
La sección se compone de una barra amplia, de unos 7 m, con materiales más de tipo canto e inferiores, predominantes también en la zona del canal actual cubierto por agua. La margen derecha, como se ha mencionado, presenta materiales más finos, de tipo arena o inferior, así como muy colonizado por hierbas en los últimos 3 o 4 metros del perfil.

Figura 1.84. Sección transversal IN 18 en agosto 2014 (izq.) y en junio 2015 (dcha.).

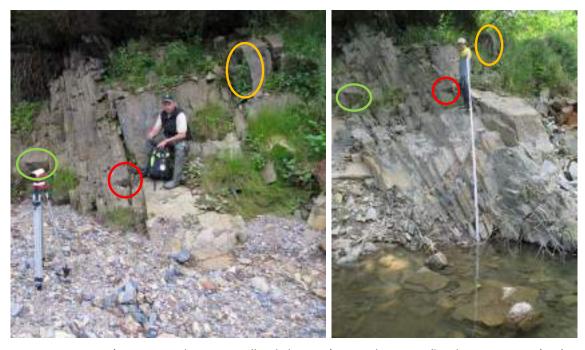
En la comparativa de las dos figuras siguientes se puede ver cómo la erosión ha sido superior a los 2 metros. Se han marcado tres zonas (cada una con un color) en ambas imágenes, tomadas en las campañas de agosto 2014 y junio 2015, para poder ver las zonas estables, los puntos fijos y, con la referencia de la escala de la mira telescópica, hacerse una idea gráfica de la capacidad erosiva del río.

En los perfiles se aprecia cómo la práctica totalidad del cauce ha visto evacuados materiales llegando a incidirse entre 1,5 y 2 metros, lo que supone una movilización muy importante de materiales.

Figura 1.85. Sección transversal IN 18. Detalles de la erosión entre las campañas de agosto 2014 (izq.) y junio 2015 (dcha.).

Se hace necesario un seguimiento posterior para ver hasta qué punto esta evacuación de material puede tener continuidad o bien si, por la relativa cercanía de la presa, ha generado un proceso más rápido y, en esta zona, el cauce podría tender a estabilizarse en cuanto a su perfil longitudinal.

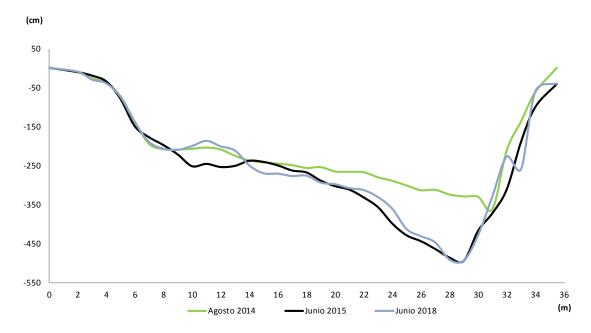
Figura 1.88. Sección transversal IN 19 en agosto 2014, junio 2015 y junio 2018.

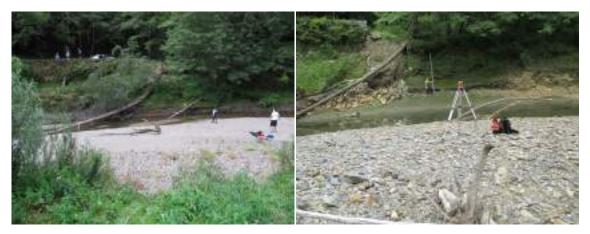
Figura 1.89. Sección transversal IN 19 en agosto 2014 (izq.) y en junio 2015 (dcha.).

La composición de la barra, de materiales de tipo grava o menores, con abundante presencia de arenas, así como de las márgenes con abundantes materiales finos, continúa siendo similar en la última campaña e campo, siendo menor la presencia de materiales finos. Tal y como se preveía, ha sido la zona más profunda del cauce la que en mayor medida ha ido sufriendo la erosión, incidiéndose.

En la campaña de junio de 2015 se aprecia esta especial incisión en la zona por la que discurre la corriente, llegando a profundizarse el cauce más de 1 m de forma puntual. No se aprecian, sin embargo, grandes cambios en la barra lateral izquierda que tapiza esa margen del río.

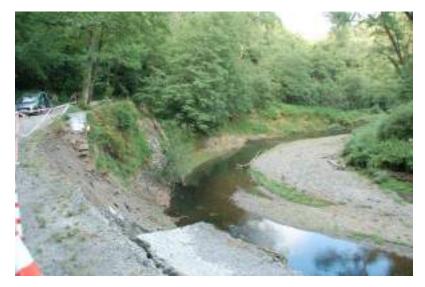
Eran muy visibles los efectos erosivos de la corriente sobre la zona de aparcamiento de la vía verde que discurre paralela al río y que han provocado la caída de algunos muros por efecto de la socavación basal y que se ha agudizado hasta la fecha, habiendo colapsado la práctica totalidad del muro como se aprecia en la siguiente fotografía tomada el 14 de julio de 2015.

Figura 1.90. Zona de erosión en entorno de la sección IN 19.

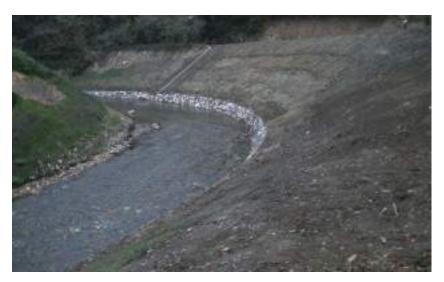
En la campaña de campo de 2016 se observó el arreglo producido en la zona de la pista, con una rectificación completa del meandro y una afección en ambas márgenes, quedando así totalmente reperfilados los taludes. En la siguiente imagen se puede ver la margen derecha y la regularización de la ladera, junto con la defensa en la zona baja, junto al cauce. Esta modificación en la zona hace imposible cualquier comparativa de la sección transversal IN 19 debido a la magnitud de la modificación.

Se estima, eso sí, que la cantidad de material evacuado, la incisión vertical, ha superado en esta zona los 4 m, a la espera del posible tratamiento de datos recogidos mediante laserescáner.

Figura 1. 91. Laderas regularizadas en la zona de la sección IN 19 en 2016.

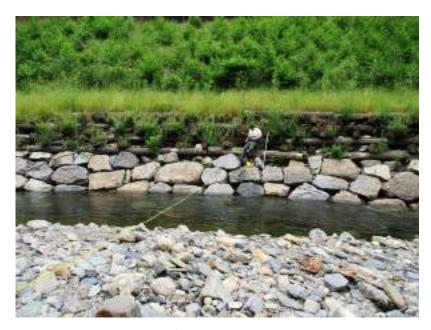
Entre las dos campañas últimas, y sin tener en cuenta la margen derecha reperfilada, se observa en el cauce del río cómo ambos perfiles son muy similares, sin variaciones significativas.

Figura 1. 92. Sección transversal IN 19 en junio 2018.

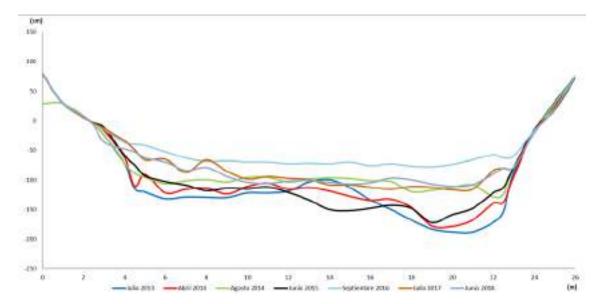
La campaña de trabajo de campo de junio de 2015 no mostró cambios claros en esta sección. Se combinaban algunas zonas con cierta incisión mientras que en otras hay puntuales sectores

con acreción. En cualquier caso, en comparación con los perfiles ubicados aguas arriba de la presa, la dinámica era mucho menor.

Figura 1.94. Sección transversal IN 20 en las mediciones de julio 2013, abril y agosto 2014, junio 2015, julio 2017 y junio de 2018.

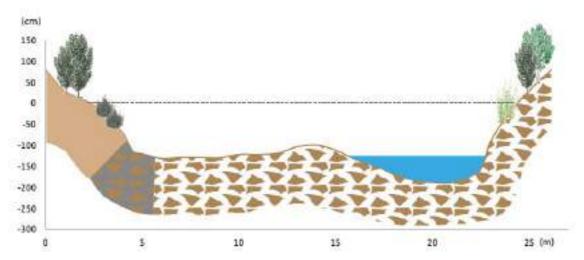
Sin embargo, la campaña de septiembre de 2016 dejó resultados más dinámicos, especialmente por la considerable acreción del lecho, que se elevó de forma generalizada, en algunos puntos cercanos a la margen derecha hasta más de 100cm. Se completa, en esa fecha, un cauce de trazado simple, con dominio de granulometrías finas fruto de la deposición de parte de los sedimentos evacuados aguas arriba de la presa.

Figura 1.95. Sección transversal IN 20.

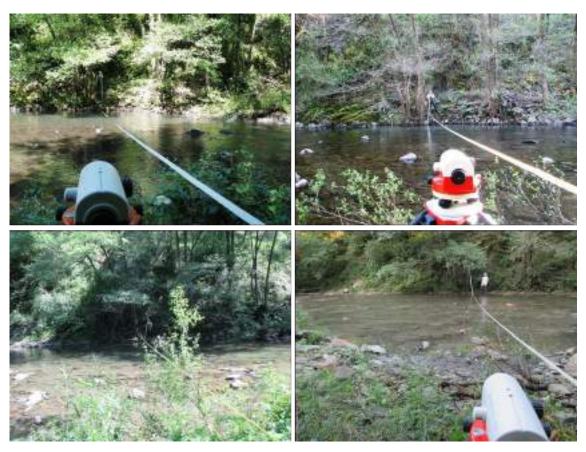
Figura 1.96. Sección transversal IN 20 en la medición de agosto 2013 (arriba izq.), abril 2014 (arriba dcha.) y junio 2015 (abajo izq.) y septiembre 2016 (abajo dcha.).

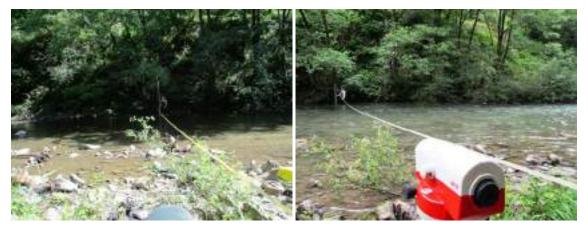
La campaña de julio de 2017 volvió a mostrar un importante dinamismo en esta sección que se ubica justo aguas abajo de la cerrada de la presa de Inturia. Entre 2016 y 2017 se produjo una importante movilización de los materiales finos que habían elevado el fondo del cauce, volviendo el perfil a características similares a las de agosto de 2014. Respecto a 2016 se produjo una incisión que, en buena parte del perfil, sobre todo en el centro y la margen derecha, ronda o supera los 50cm de material evacuado. La margen izquierda, con lecho aflorante de cantos y algunos bloques, se mantiene con menos cambios. Es decir, se vuelve a

producir una concentración del flujo en la margen derecha y zona central del cauce, a la vez que desaparecen buena parte de los materiales más finos que había en la campaña anterior. Este dinamismo no aparece en la última campaña, de junio de 2018, quedando el perfil muy similar al del año anterior, con algunos cambios puntuales poco significativos, presentando el cauce ahora un perfil muy homogéneo con un fondo plano.

Figura 1.97. Sección transversal IN 20 en la medición de julio 2017 (izquierda) y junio 2018 (derecha)..

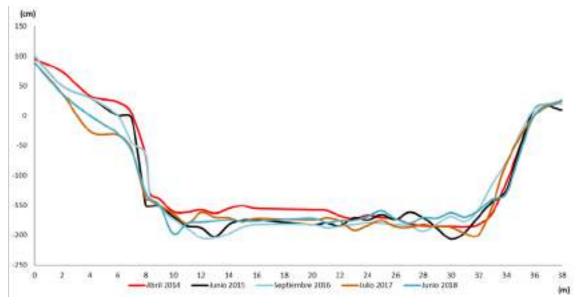
Figura 1.99. Sección transversal IN 21 en la medición de abril 2014, junio 2015, septiembre de 2016, julio 2017 y junio de 2018.

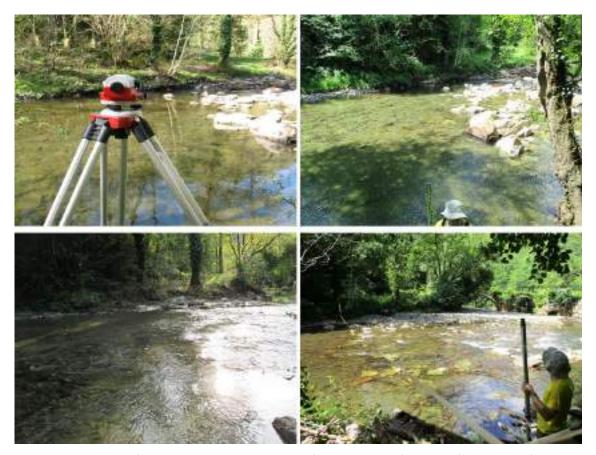
Figura 1.100. Sección transversal IN 21 en la medición de abril 2014 (arriba izq.), junio 2015 (arriba dcha.), septiembre 2016 (abajo izq.) y julio 2017 (abajo dcha.).

Se realizó una medición en junio de 2015 tras fijar nuevos puntos de referencia constatando que no había habido cambios significativos en el perfil transversal. Esto se relaciona bien con la estabilidad que mostraban perfiles superiores e inferiores, así como con la presencia de muchos bloques que forman el antiguo paso para vadear el río, lo que supone, aún más, un freno para un posible incremento de la dinámica local del río.

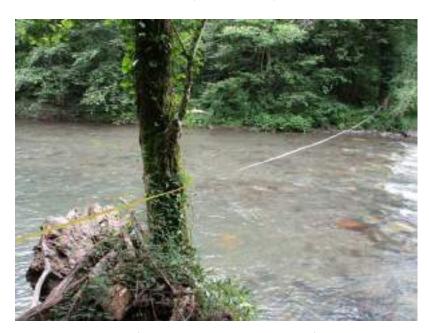
La campaña de 2018 se reafirma en esta situación de estabilidad, con cambios puntuales de escasa importancia en el perfil, con algo más de incisión en la margen izquierda, y una pequeña acreción en la derecha.

Figura 1. 101. Sección transversal IN 21 en la medición de junio 2018.

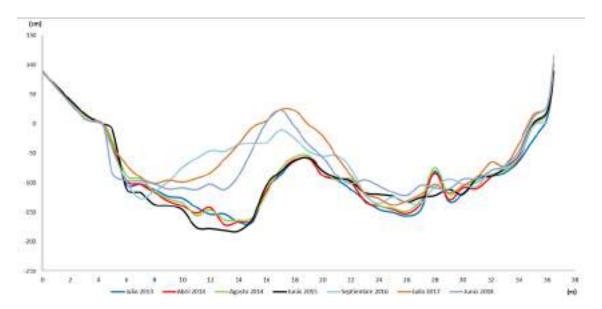
Figura 1.103. Sección transversal IN 22 en las mediciones de julio 2013, abril y agosto 2014, junio 2015 y septiembre de 2016, julio 2017 y junio 2018.

Sin embargo, la campaña de campo de septiembre de 2016 mostró un cambio significativo en el perfil, con una más que notable acreción de la parte izquierda del cauce, casi desapareciendo el canal secundario de esta margen. De forma puntual se llegaron a acumular más de 150 cm de sedimentos, ampliando en buena medida la barra central que, en septiembre de 2016, sólo dejaba un pequeño canal en su margen izquierda. La zona derecha del cauce, por donde discurría con mayor frecuencia el agua, mantuvo escasos cambios en su morfología.

La campaña de julio de 2017 prolonga este proceso de acreción en la zona central. Se ha creado una importante barra central que aún se ha elevado unos 40cm más en su punto culminante respecto a la campaña de septiembre de 2016. El canal derecho, por donde circula todo el caudal en agua bajas, sigue manteniéndose básicamente estable.

En junio de 2018 continúa con los cambios en la barra central, manteniendo su cota máxima, pero perdiendo anchura por ambos flancos. El cauce izquierdo, generalmente sin agua, se

incide levemente, en relación con el proceso erosivo de esa parte de la barra central, mientras que el cauce derecho, generalmente el único que lleva agua en aguas bajas, presenta pocas modificaciones, quizás con una cierta tendencia a la acreción, especialmente en su mitad izquierda.

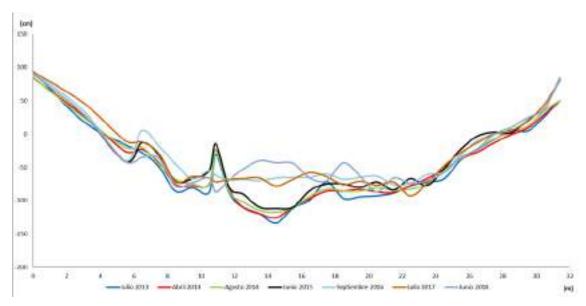
Continuó sin haber cambios destacables en el perfil entre la medición anterior al derribo de parte de la presa y la medición posterior, así como tampoco tras el segundo de los derribos. Los materiales son de gran calibre lo cual imposibilita su movilización, al menos con las crecidas poco caudalosas que sucedieron durante el intervalo que medió entre las mediciones de campo.

Figura 1.108. Sección transversal IN 23 en las mediciones de julio 2013, abril y agosto 2014, junio 2015, septiembre 2016, julio 2017 y junio de 2018.

Tampoco tras los eventos de crecida del invierno de 2014/2015, se han dado cambios significativos en este perfil, siguiendo con la tónica observada en los perfiles que se ubican aguas abajo de la presa de Inturia.

La campaña de septiembre de 2016 mostró una importante sedimentación en la zona central del cauce, donde puntualmente se daban acreciones de 50 cm de material, quedando las márgenes con menos cambios. Las mediciones de julio de 2017 presentaron escasos cambios en el perfil respecto a lo constatado un año antes, tan sólo mostrando puntuales cambios fruto de pequeños movimientos de materiales. Sin embargo, en junio de 2018 se produce una acreción de material en la zona central del perfil transversal, con puntales incisiones en las márgenes, menos notables, consolidándose así, la tendencia a la elevación del lecho en relación con las primeras mediciones de 2013, 2014 y 2015.

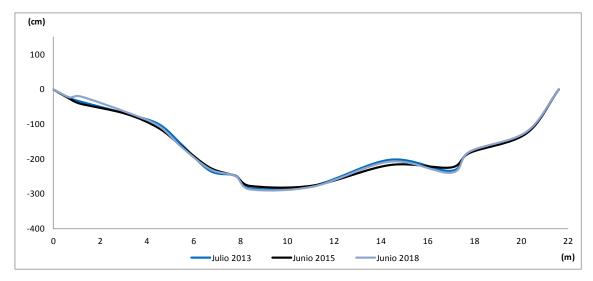
Esta medición no se repitió en las campañas de campo de 2016 y 2017, pero sí en 2018, siendo el resultado muy similar al obtenido en campañas anteriores, demostrando que la distancia hasta la cola de la presa es lo suficientemente grande como para que no se aprecie ninguna influencia tras el paso de los años posteriores al derribo de la presa de Inturia.

Figura 1.114. Sección transversal IN 0 en la medición de julio 2013, junio 2015 y junio de 2018.

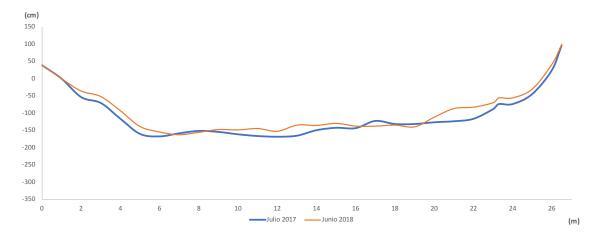
Figura 1.117. Sección transversal OI 01 en las mediciones de julio 2017 y junio 2018.

El primer perfil de esta sección realizado en julio de 2017, nos muestra un cauce de fondo amplio, de algo más de 15m, con una rápida conexión con las laderas que conforma un valle en "v", bastante cerrado en este tramo rectilíneo.

La segunda campaña de campo revela cambios poco significativos en el perfil transversal con alternancia de pequeñas ganancias en la cota junto con zonas muy ligeramente más incididas. Estos cambios son un poco más significativos en la margen derecha, con puntuales fenómenos de incisión y acreción cercanos a los 30 cm.

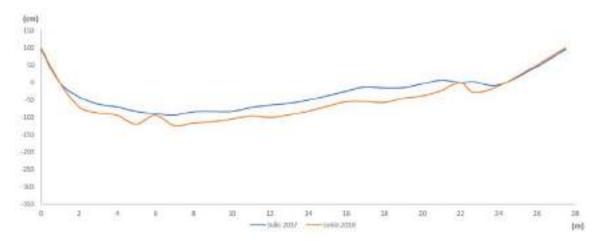
Figura 1.120. Sección transversal OI 02 en las mediciones de julio 2017 y junio 2018.

El perfil de la sección número 2 muestra cómo la corriente se concentra hacia la margen izquierda, la zona más deprimida, mientras, como se ha señalado, la margen derecha crea un pequeño rellano sólo ocupado en aguas altas, donde coloniza la vegetación apareciendo algunos árboles de buen porte.

En este caso los cambios entre una campaña y otra (julio de 2017 y junio de 2018) sí que son más significativos y homogéneos a lo ancho del perfil, siendo casi generalizada una incisión que ronda los 20-30 cm. La zona más profunda sigue estando claramente en la mitad izquierda del cauce, quedando la mitad derecha como una paulatina transición hacia el contacto con la ladera.

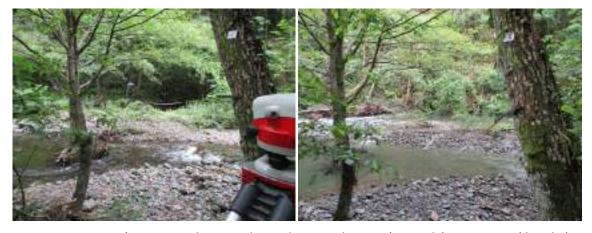
Figura 1.124. Sección transversal OI 03 en las mediciones julio 2017 (izquierda) y junio 2018 (derecha).

Los cambios que se aprecian entre los perfiles de julio de 2017 y de junio de 2018, ambos previos al derribo, son muy escasos. De nuevo hay una combinación de zonas con ligera erosión, sobre todo cercanas a la margen derecha, y cierta acreción en el canal principal, cerca de la margen izquierda. En ambos casos, de forma puntual, los procesos se aproximan a cambios de 30 cm en los casos más reseñables. La estructura de dos canales secundarios dentro del cauce, se mantiene inalterada.

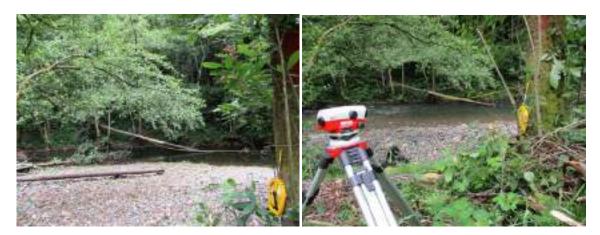
Figura 1.127. Sección transversal OI 04 en las mediciones julio 2017 (izquierda) y junio 2018 (derecha).

De nuevo, como en secciones anteriores, no hay cambios significativos entre las campañas de julio de 2017 y junio de 2018. El cauce sigue teniendo la zona más profunda directamente pegada a la margen izquierda, siendo el resto del cauce, hacia la margen derecha, una rampa más o menos homogénea. Se detectan puntuales acreciones, más cerca de la margen derecha, en la barra que aflora sin agua salvo en momentos de crecida, mientras que hay pequeñas incisiones entorno a los 10 m de perfil, en la zona cubierta por aguas bajas que conduce al sector de mayor profundidad.

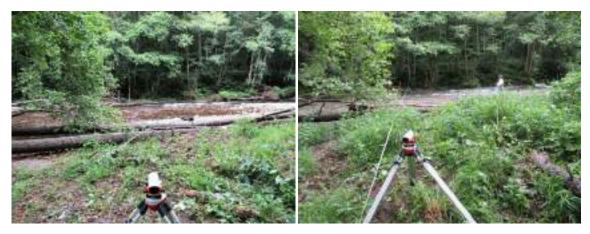
Figura 1.130. Sección transversal OI 05 en las mediciones julio 2017 (izquierda) y junio 2018 (derecha).

Como se aprecia en el perfil que muestra los resultados de las campañas de julio de 2017 y junio de 2018, hay muy pocos cambios destacables. Tan sólo una ligera acreción entre los metros 8 y 18 del perfil. Esta elevación del fondo del cauce a duras penas llega a superar los 10 cm en la mayor parte de los puntos de medida.

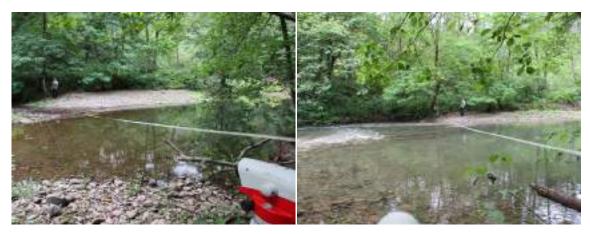
Figura 1.133. Sección transversal OI 06 en las mediciones julio 2017 (izquierda) y junio 2018 (derecha).

Destaca, en la comparativa entre perfiles en las campañas de campo de julio de 2017 y junio de 2018, la acreción en la margen derecha, sobre todo teniendo en cuenta que el resto del cauce se mantiene prácticamente idéntico. En la margen derecha la elevación del cauce alcanza, de forma puntual, los 50 cm.

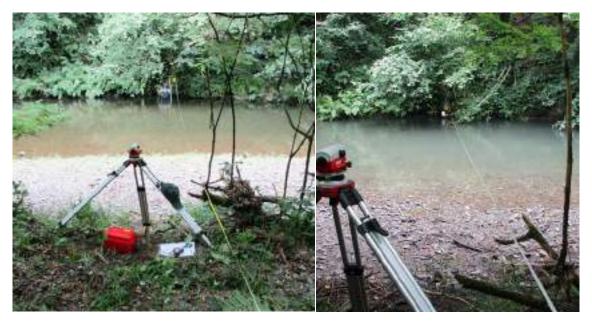
Figura 1.136. Sección transversal OI 07 en las mediciones julio 2017 (izquierda) y junio 2018 (derecha).

La comparativa entre la sección tomada en julio de 2017 y la realizada en junio de 2018 prácticamente no arrojan cambios, siendo la estabilidad la nota dominante en toda su amplitud.

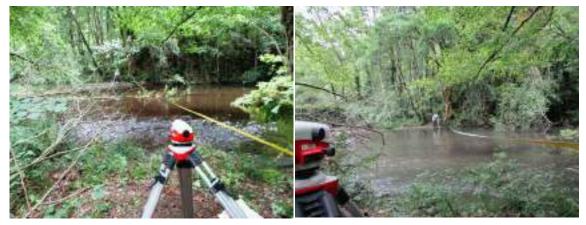
Figura 1.139. Sección transversal OI 08 en las mediciones julio 2017 (izquierda) y junio 2018 (derecha).

De nuevo, como en el perfil anterior, prácticamente no hay cambios en la sección entre julio de 2017 y junio de 2018. Sólo de forma muy puntual, o alejada del cauce menor, se registran algunos cambios, siendo la estabilidad, como es normal en una zona ya con claros ejemplos de represa por la presencia de la barrera de la presa de Olloki.

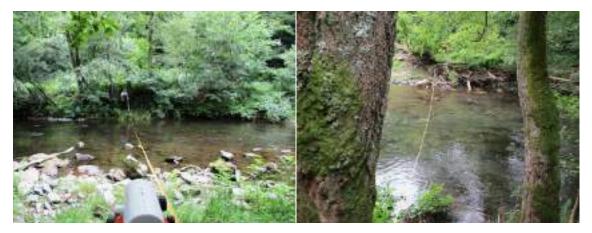
Figura 1.142. Sección transversal OI 11 en las mediciones julio 2017 (izquierda) y junio 2018 (derecha).

El primero de los perfiles aguas abajo de la presa de Olloki no muestra cambios significativos en las dos campañas realizadas de forma anterior al derribo de ese obstáculo. Conviene citar que en la margen izquierda se produjo la caída de un gran árbol que obligó a recolocar los testigos laterales en esa zona. Las variaciones entre perfiles son muy escasas y no presentan un patrón concreto.

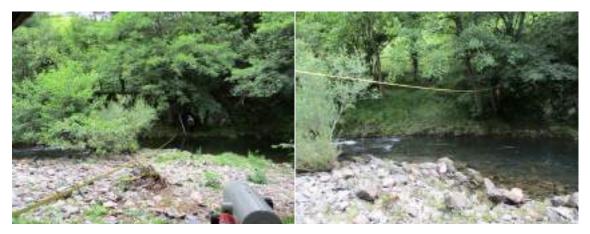
Figura 1.145. Sección transversal OI 12 en las mediciones julio 2017 (izquierda) y junio 2018 (derecha).

La comparativa entre el perfil realizado en julio de 2017 y el resultado de la campaña de campo de junio de 2018 arroja dos perfiles prácticamente idénticos, siendo los cambios muy poco considerables y muy puntuales.

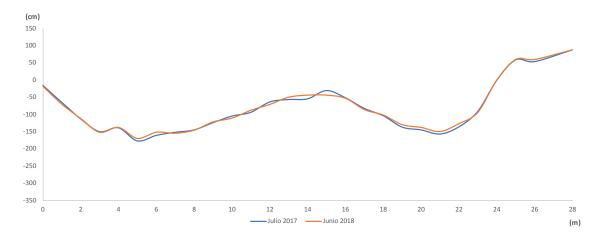
Figura 1.147. Sección transversal OI 13 en las mediciones de julio 2017 y junio 2018.

El igual que las secciones anteriores, los cambios entre el perfil realizado en julio de 2017 y el hecho en junio de 2018 son imperceptibles. No ha habido cambios durante esos casi 12 meses.

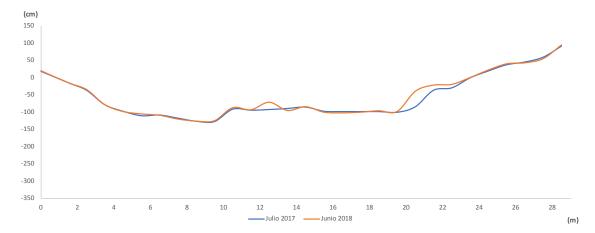
Figura 1.150. Sección transversal OI 14 en las mediciones de julio 2017 y junio 2018.

El último de los perfiles realizado para el seguimiento de la dinámica del río Leitzaran en el entorno de la presa de Olloki muestra cambios poco significativos y puntuales, siendo el más llamativo una cierta acreción en el extremo derecho del perfil, ya en contacto con la zona de ladera. En campo no se aprecia una relación directa con la dinámica fluvial, sino con la propia dinámica de ladera.

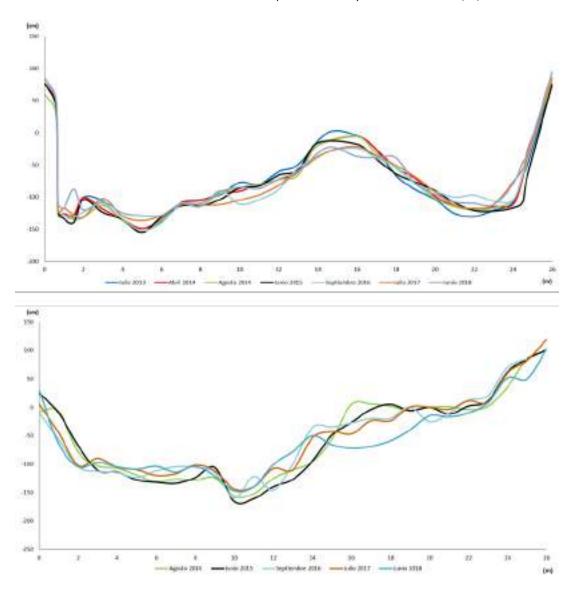
En las primeras campañas de campo, esta zona estable se detectó en los 8 primeros perfiles, pero, como sucedió en la campaña de 2017, se aprecian algunos cambios en los perfiles 7 y 8, (Figura 147), sobre todo con los cambios de pendiente, generando un cambio que bien puede ser interesante de controlar en las campañas de campo posteriores. Se ha hecho un grupo con estos dos perfiles, de cara a reflejar ese comportamiento ligeramente diferente de los perfiles más estables (1-6). En este sentido, la campaña de junio de 2018 sigue marcando ese mayor dinamismo respecto a secciones superiores, si bien no hay una tendencia clara y homogénea a la incisión.

Figura 1.154. Secciones transversales de características similares, grupo 2 (secciones 7 y 8).

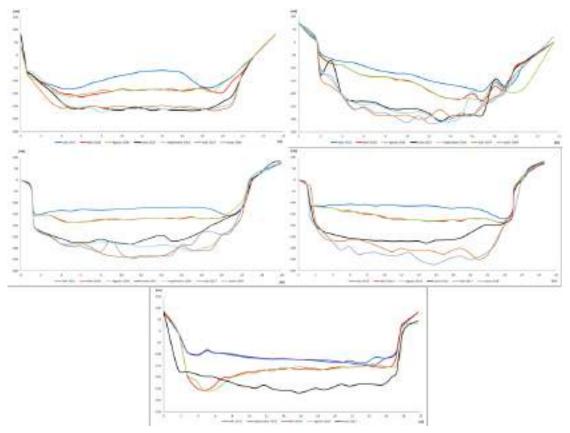
En esta zona las secciones comparadas de la primera y la segunda campaña de trabajo de campo, llevadas a cabo en julio de 2013 y abril de 2014, muestran una significativa tendencia a la incisión en la práctica totalidad de la sección, llegándose a superar incisión de más de 100 cm de zonas concretas. Esta incisión acarrea un encajamiento del río entre sus orillas, quedando unos marcados taludes que, teniendo en cuenta la presencia de árboles adosados a las orillas -plataneros en su mayoría- puede acarrear la progresiva caída de esto, así como la desestabilización puntal de las orillas con colapsos puntuales. En las campañas posteriores, hasta la última de 2018, se ha incrementado el proceso erosivo en todas estas secciones, si

Figura 1.155. Secciones transversales de características similares, grupo 3 (secciones 9, 10, 11, 12 y 13) La granulometría del lecho tiende a ser más gruesa, con dominio de gravas y cantos frente a la mayor presencia de arenas anteriores al derribo. Los taludes laterales, fruto de la incisión del cauce, tienden a ser más acusados y a inestabilizarse.

La incisión es muy importante superando con frecuencia el metro de profundidad respecto a lo recogido en la campaña de campo del año 2014, e incrementándose notablemente en algunos perfiles, que han quedado muy incididos. Como se ha citado, ya en 2017, y continuando en 2018, parece que el proceso de incisión se ha desacelerado de forma muy sensible, especialmente en los primeros perfiles del sector, que escasamente varían.

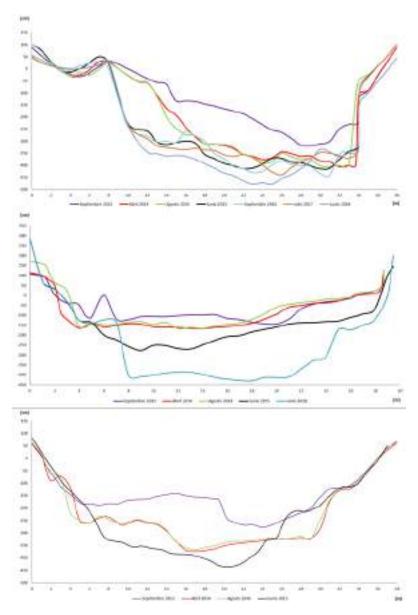
anteriormente no se podía acceder con el detalle necesario. En estas secciones se constata una acelerada incisión, así como la desestabilización de los márgenes y taludes que se encontraban adosadas a la lámina de agua estable que se veía remansada por la presa. En la actualidad los procesos de evacuación de materiales finos continúan y los cambios en la morfología del cauce son acusados y muy probablemente tengan un mayor recorrido temporal que el que se ha podido analizar hasta el momento.

Figura 1. 156. Secciones transversales de características similares, grupo 4 (secciones 14, 15 y 16)

La última de las medidas, en 2018, allí donde se ha podido realizar, ha constatado que son, al igual que en el grupo anterior, los periodos de aguas altas los que movilizan el material de forma más rápida y eficaz, mientras que las campañas entre las que no han ocurrido crecidas no han conseguido suponer cambios significativos.

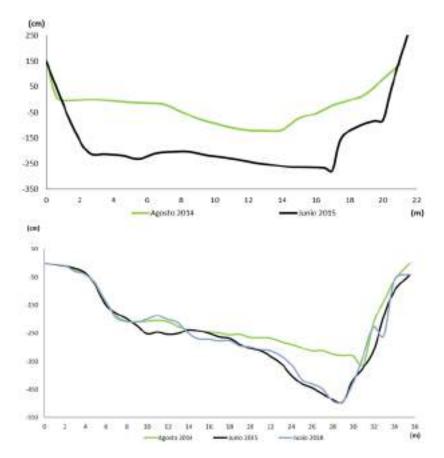
Figura 1. 157. Secciones transversales de características similares, grupo 5 (18 y 19).

Como era de esperar por la evolución de los perfiles ubicados inmediatamente aguas arriba de estos, el río ha erosionado muy rápidamente gran cantidad de sedimentos que tapizaban y colmataban el vaso de la presa. Este proceso, ya activado en la campaña de 2014, deberá ser seguido en nuevas campañas con el fin de poder ver el grado de evolución que presenta, si bien, como sucedía con perfiles anteriores, el gran cambio detectado entre la penúltima y la última campaña de campo, hace suponer que el proceso de incisión y evacuación de materiales ya a continuar.

En el mismo sentido se han detectado procesos de margen más acusados que en perfiles anteriores, con caída de árboles, y deslizamientos de los materiales que componen las laderas y el antiguo fondo sedimentario del vaso de la presa.

De hecho, en la zona cercana a la antigua presa ha sido necesaria la actuación sobre la curva erosiva de un meandro marcado, donde se estaban dando procesos erosivos importantes. Se ha creado una escollera en la zona erosiva con el fin de proteger la pista forestal -vía verdeque recorre el valle del río en esta zona. También se excavó parte del lóbulo interno del

meandro, margen izquierda, desplazando el cauce hacia esa orilla. Dado que tras la construcción de la escollera, la dinámica propia del meandro, erosiva en la margen cóncava, proseguía con su proceso de erosión lateral y socavación, se ha reforzado con un muro krainer.

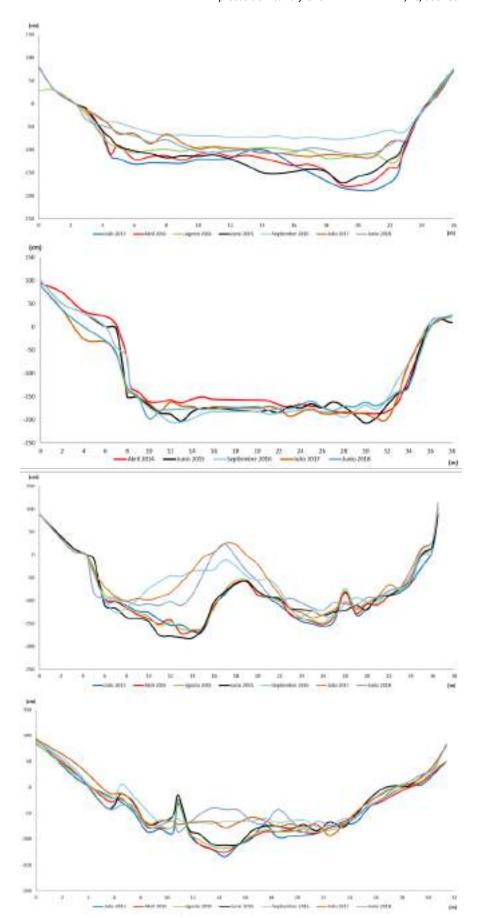
En la última campaña de campo, de junio de 2018, se constata que los cambios en la morfología del cauce siguen siendo frecuentes, especialmente relacionados con la movilización de finos y con cambios más sustanciales en el caso de la sección 22, donde se ha acumulado una gran cantidad de material heterogéneo, provocando una sensible acreción que, aunque menor, también se aprecia en el perfil número 23. Bien es cierto que la campaña de 2018, la última llevada a cabo, parece mostrar una cierta ralentización de estos cambios, así como una menor presencia de finos, probablemente ya menos disponibles en el conjunto una vez que se han evacuado, en buena medida, los sedimentos retenidos durante décadas en el vaso de la presa.

Figura 1.158. Secciones transversales de características similares, grupo 6 (secciones 20, 21, 22 y 23)

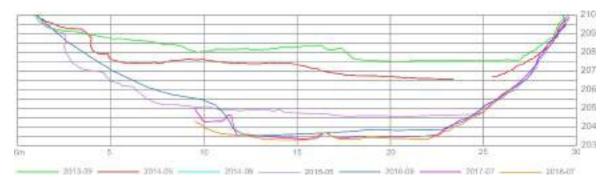
Figura 3.20. Barra 02, perfil 15

Perfil 15: Apenas hay variaciones perceptibles con respecto a la toma de datos realizada en 2017.

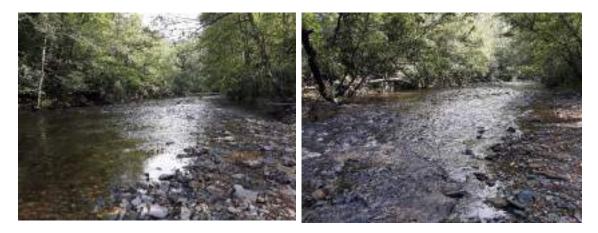
Figura 3.29. Aspecto de la barra 05 en julio, momento en el que se documentó.

Esta barra, de unos 180 metros de longitud, y localizada medio kilómetro aguas abajo de la presa de Inturia se corresponde con el vaso y la cola del embalse de Bertxin. Se trata de la zona donde mayor acumulación de material se aprecia, con un total de 1,8 metros desde julio de 2013. La acumulación correspondiente a este último año ha sido de 25-30 cm, tal y como se aprecia en el perfil 20. En esta campaña, en el momento en que se realizaron los escaneos de la barra, prácticamente todo el lecho del río estaba ocupado por el agua, siendo prácticamente inexistente la superficie de barra, lo que ha imposibilitado la realización de los correspondientes perfiles transversales que veníamos presentando en anteriores informes. Podemos apreciar esta situación en las imágenes de la Figura 3.29.

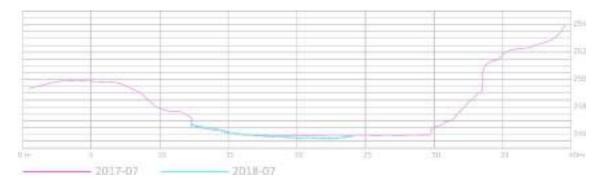
Figura 3.21. Barra 00, perfil 101

En esta barra el lecho del cauce presenta un fondo plano y una disimetría en las orillas. Siendo la margen derecha más pendiente, dado que al tratarse de un meandro se corresponde con la orilla cóncava que choca contra la ladera. De hecho en esa orilla son constatables taludes erosivos de depósitos fluviales previos de tipo decantación y alguna pequeña terraza. La margen izquierda, con menor pendiente se corresponde con un nivel de terraza, sin alcanzar a registrarse hasta la ladera del límite del valle.

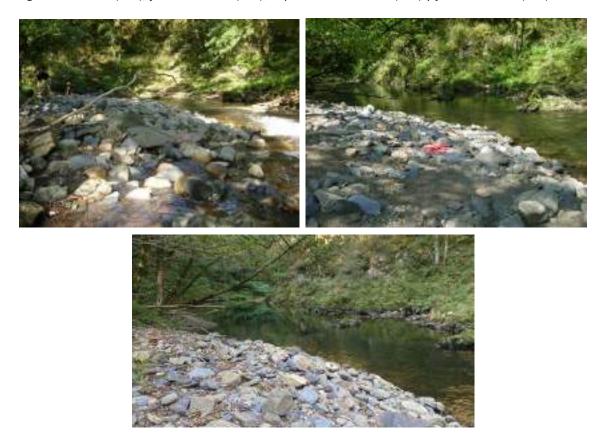
Figura 4.4. Comparativa fotográfica de la evolución de la barra 0 (IN 0) entre julio de 2013 (arriba izquierda), junio de 2015 (arriba derecha) y septiembre de 2016 (abajo).

El material se dispone de forma caótica, dando una apariencia muy heterogénea a la barra, con variedad de clases granulométricas. Dado su reducido tamaño el muestreo superficial longitudinal se ha realizado sobre 3 transectos longitudinales de diferente tamaño (A, B y C). En la campaña de campo se hicieron tan solo dos tiradas de 40 metros de longitud (80 muestras).

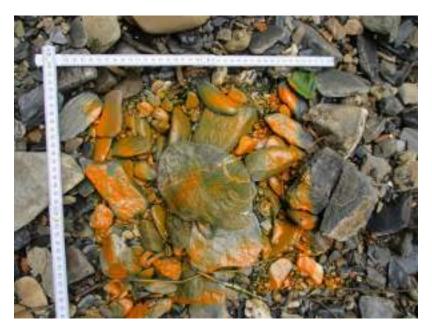
Figura 4. 7. Detalle del tipo de material que aparece en la coraza de la barra IN 01, tomada en 2018.

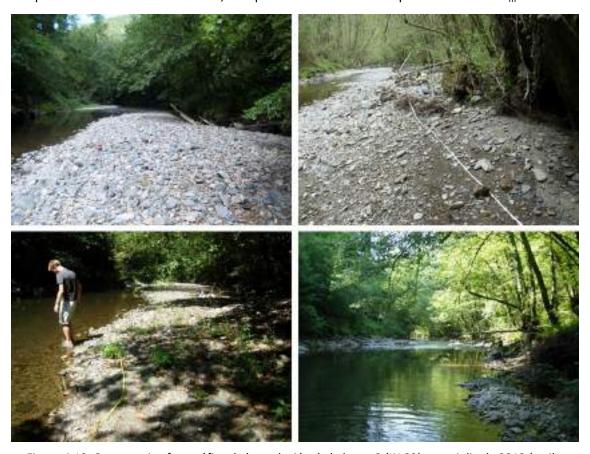
Figura 4.10. Comparativa fotográfica de la evolución de la barra 3 (IN 03) entre julio de 2013 (arriba izquierda), abril de 2014 (arriba derecha), agosto de 2014 (abajo izquierda) y junio de 2015 (abajo derecha).

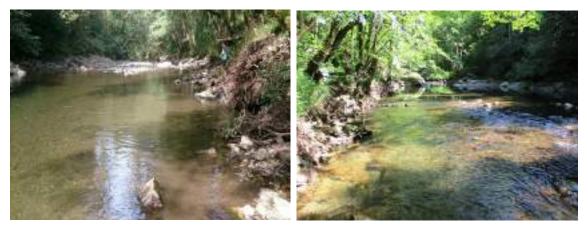
A partir de la campaña de campo de 2017, no se realizaron ningún tipo de muestreos dado que la barra ya no existe, como se puede apreciar en la Figura 4.11.

Figura 4.11. Lugar donde se ubicaba la barra 3 (IN 03) en la campaña de campo de septiembre 2016 (izquierda) y julio de 2017 (derecha).

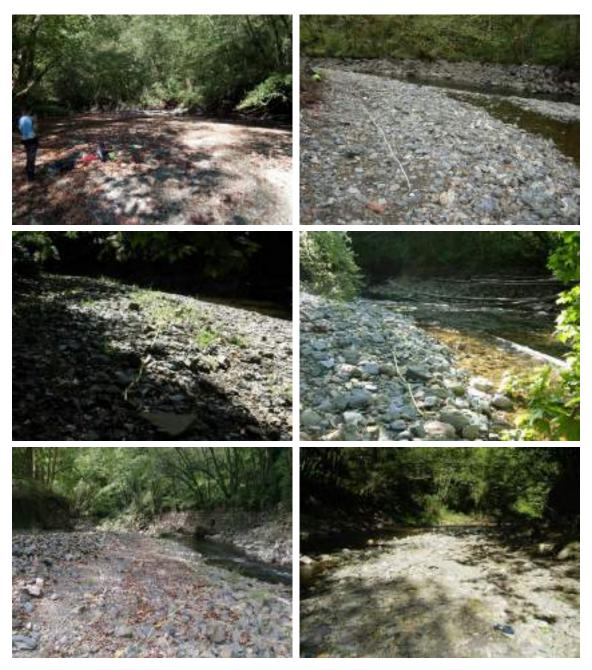
A diferencia de otras barras, no se aprecian variaciones considerables en el tamaño de los sedimentos durante los últimos muestreos longitudinales y de coraza, el crecimiento es evidente, pero ocurre gradualmente, lo que se aprecia entre M3 y M5. De alguna manera se está alcanzando un equilibrio en el que los tamaños del material superficial de la barra 4 son similares a los de otras barras, algo que en M2 no ocurría.

Figura 4.13. Comparativa fotográfica de la evolución de la barra 4 (IN 04) entre septiembre de 2013 (arriba izquierda), abril de 2014 (arriba derecha), agosto de 2014 (centro izquierda), junio de 2015 (centro derecha), septiembre de 2016 (abajo izquierda) y julio de 2017 (abajo derecha).

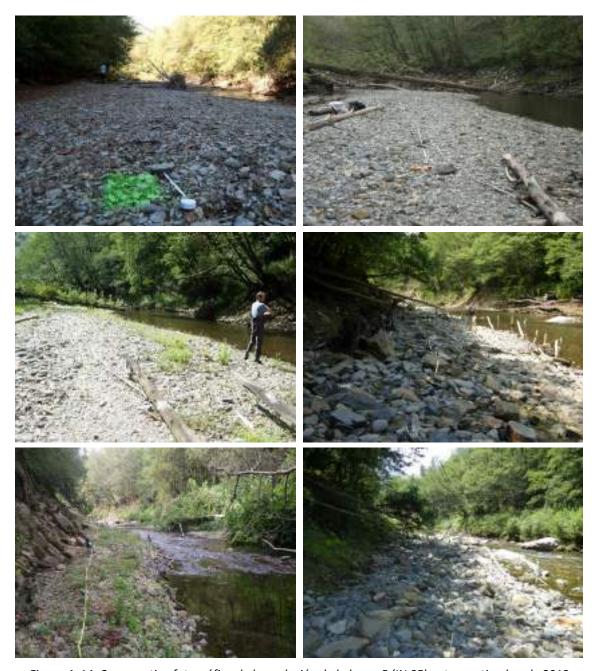
Al igual que sucedía en la barra 4, en la barra 5 se aprecia un aumento paulatino del tamaño de los sedimentos en la granulometría longitudinal desde M1 hasta M8. Esta evolución es similar en la granulometría de coraza hasta M6, a partir de entonces la tendencia se invierte y se produce una disminución gradual en M7 y M8 retornando a valores similares a los de M3.

Durante la campaña de campo M9 se ha eliminado la barra por el encajamiento del río y el afloramiento de sustrato, por lo que no se ha realizado análisis en este punto.

Figura 4. 14. Comparativa fotográfica de la evolución de la barra 5 (IN 05) entre septiembre de 2013 (arriba izquierda), abril de 2014 (arriba derecha), agosto de 2014 (centro izquierda), junio de 2015 (centro derecha), septiembre de 2016 (abajo izquierda) y julio de 2017 (abajo derecha).

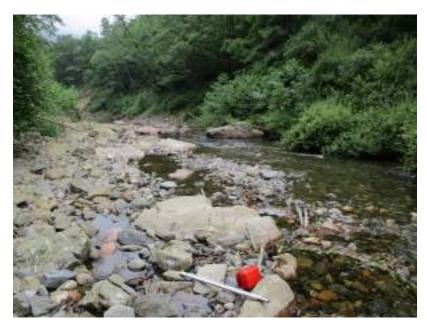
Figura 4. 15. Zona donde se localizaba la barra IN 05 en la campaña de campo de 2018.

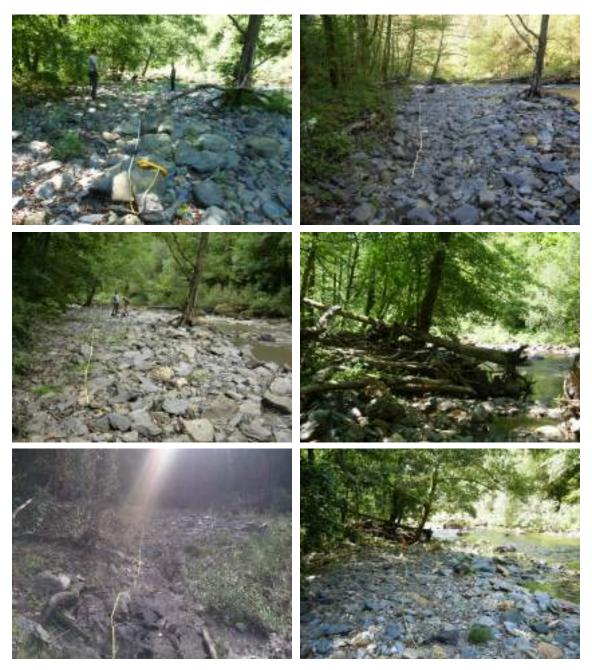
La barra 6 se localiza en la margen izquierda, aguas abajo de la presa de Inturia, sin tener influencia de la lámina de agua del azud de Bertxin. La evolución de la morfología de la barra, su extensión y tipo de material ha cambiado drásticamente a lo largo de la escala temporal de trabajo. No obstante, los valores del tamaño de los sedimentos del muestreo superficial longitudinal se han mantenido similares a lo largo de los muestreos, si bien en M5 experimentó una reducción importante, que en M7 ha vuelto a repetirse tras el incremento en M6. En M8, el incremento de los valores es muy poco significativo, mientras que en M9 se observan unos tamaños ligeramente más pequeños.

Figura 4.16. Comparativa fotográfica de la evolución de la barra 6 (IN 06) entre julio de 2013 (arriba izquierda), abril de 2014 (arriba derecha), agosto de 2014 (centro izquierda), junio de 2015 (centro derecha) septiembre de 2016 (abajo izquierda) y julio de 2017 (abajo derecha).

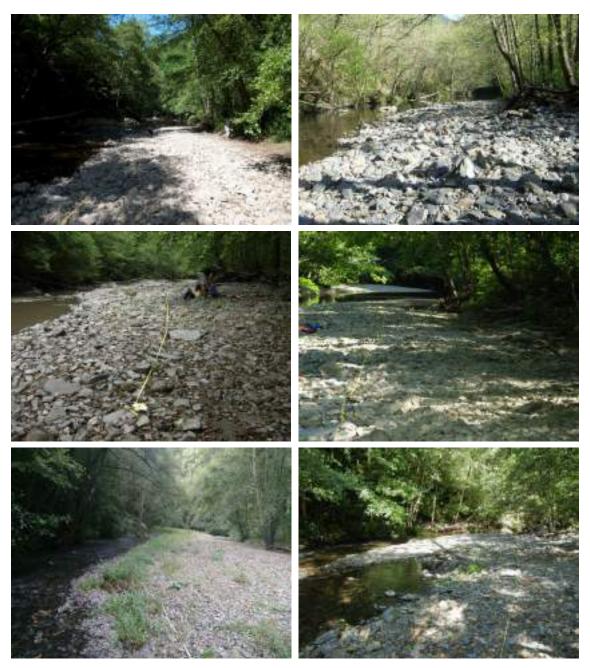
La evolución de la barra 7 es muy similar a la de la barra 6. En este sentido, se aprecia un considerable aumento del tamaño de las partículas en el muestreo de material superficial longitudinal hasta M4, ya que en M5 se reduce a más de la mitad. Sin embargo, en M6 los valores se incrementan a valores parecidos a los muestreos previos a M5. En M7 se obtienen nuevamente datos parecidos a M5. Y en la campaña M8, vuelve a incrementarse el tamaño de las partículas, con valores similares a los de M6. Sí que se aprecia una fuerte reducción del tamaño en M9, con valores muy diferentes en el muestreo longitudinal.

Figura 4.17. Comparativa fotográfica de la evolución de la barra 7 (IN 07) entre julio de 2013 (arriba izquierda), abril de 2014 (arriba derecha), agosto de 2014 (centro izquierda), junio de 2015 (centro derecha) septiembre de 2016 (abajo izquierda) y julio de 2017 (abajo derecha).

La drástica reducción del tamaño del material superficial longitudinal en M5 y M7, parece deberse al proceso de erosión y arrastre del material del vaso del embalse ocurrido tras procesos de aguas altas. Evidentemente los procesos de aguas altas son los de mayor capacidad para provocarlos y pudiera ser que la crecida acontecida el 26 de febrero de 2015 fuera la causa de esta reducción del tamaño del material en M5, al poner en movimiento una mayor carga de material fino erosionado de las márgenes del antiguo vaso del embalse. Se ha estimado que el caudal medio aforado este día (97,66 m³/s) es suficiente para mover la carga de fondo y modificar la morfología de las barras, algo que se ha observado entre las barras 3 y 7. Posteriormente, los materiales de calibre fino fueron arrastrados y de esta forma, los valores del tamaño de los sedimentos en M6 son de nuevo similares a los de muestreos

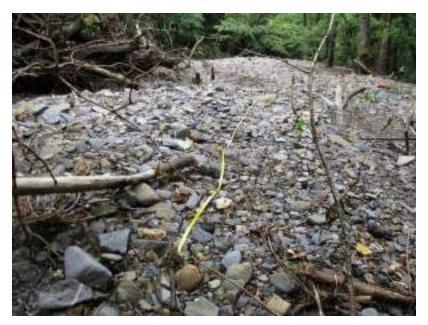
Figura 4. 18. Barra IN 07 durante la medición de campo de 2018.

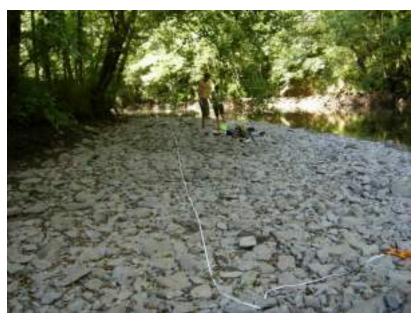
Figura 4.19. Aspecto de la barra 8 (IN 08) en junio de 2013.

Aprovechando el momento de aguas bajas, durante M1 se realizó una primera medición en esta barra con objeto de que aportara datos comparativos con otras barras, entre M2 y M5 (como se preveía) la barra se encontraba inundada por lo que no se realizaron más muestreos.

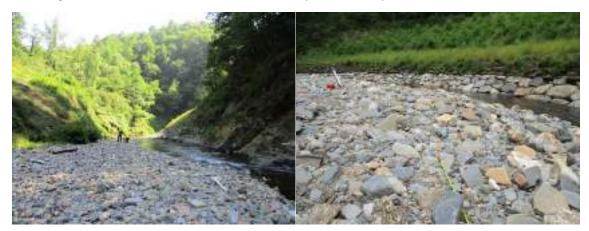
Figura 4. 20. Barra de reciente aparición (IN 09) en la medición M8 de julio de 2017 (izquierda) y en el M9 de junio de 2018 (derecha).

Se observa un tamaño medio elevado, tanto en la muestra longitudinal como en la coraza, dominando los materiales de grava y canto. En cuanto al muestreo subsuperficial, las partículas son más pequeñas, como es lógico, con una distribución algo irregular de los materiales, lo cual puede ser normal dado que esa zona del río se tuvo que reparar por el descalce de la pista (vía verde), afectando a la disposición de los materiales. Los cambios observados entre la campaña M8 y M9 no son significativos, si bien parece que hay una reducción general de los tamaños medios y  $D_{50}$ .

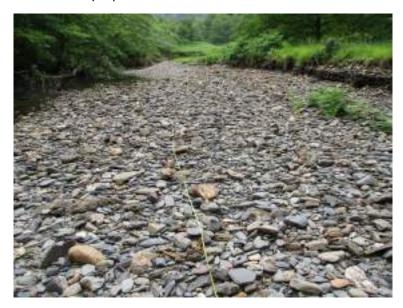
Figura 4. 21. Barra de control o barra OI 0 en el muestreo de 2018.

Las partículas analizadas en el campo en las campañas MO1 y MO2 son de un tamaño grande, dominando los materiales de tipo cantos y bloques. Se observan diferencias entre los materiales del análisis longitudinal y los de la coraza, con un descenso en los tamaños medios tanto longitudinalmente como en el muestro de coraza. En la muestra subsuperficial es bastante homogénea en cuanto a material de tipo grava y ese descenso del tamaño es proporcionalmente mayor, ya que es la mitad para el Dm y aproximadamente de un tercio en el D<sub>50</sub>. El índice de acorazamiento de esta muestra es elevado (cercano o superior a 3), pero no demasiado, lo cual indica que existe cierta movilidad en el río, aunque podría ser mejor.

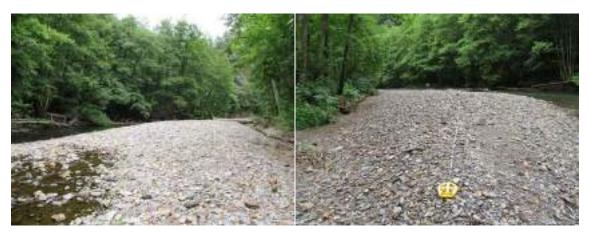
Figura 4. 23. Localización de la barra OI 01 en 2017 (izquierda) y 2018 (derecha).

En MO1, el acorazamiento de la barra es notablemente superior al de la barra de control, con una cifra superior a 11. Esto muestra una mala disposición de los sedimentos en vertical,

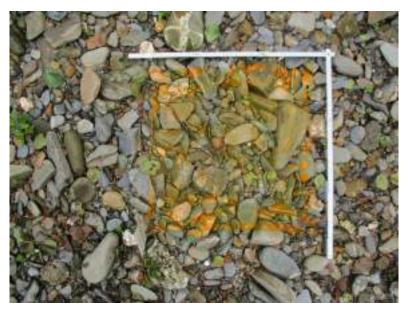
Figura 4. 26. Morfología de la coraza superficial de la barra OI 02 en el muestreo de 2018.

El acorazamiento que muestra esta barra es bajo, con valor de 3 puntos, lo que indica que no presenta un acorazamiento muy marcado.

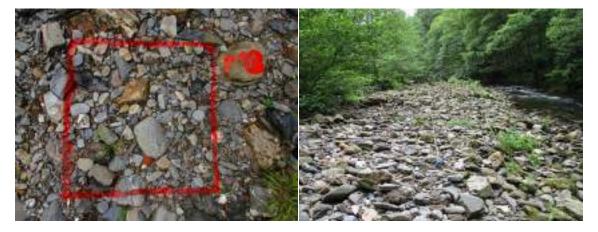
Figura 4. 28. Detalle del trabajo de campo en la barra OI 03 en 2017 (izquierda) y del muestreo en 2018 (derecha).

De las muestras analizadas en el campo, esta barra es la que tiene los tamaños mayores, con valores en el muestreo longitudinal por encima de los 100mm tanto en el  $D_m$  como en el  $D_{50}$ . La barra es complicada y muy heterogénea, por lo que en los muestreos llevados a cabo en 2017 y 2018, de la coraza se ha intentado ubicar en una zona representativa de la mayoría del material. En este caso, los valores, tanto del análisis de la coraza como de la zona

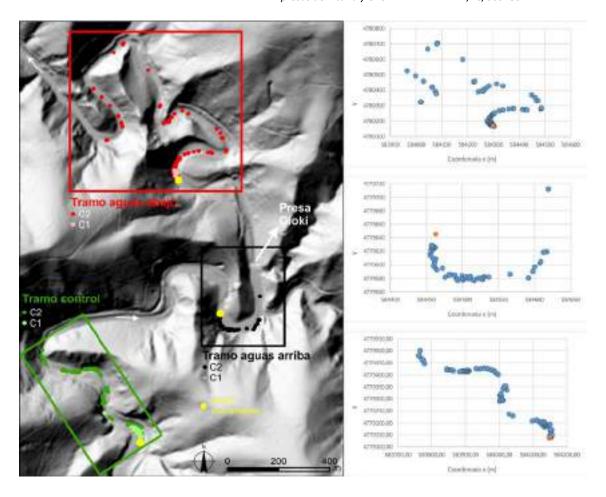
búsqueda "alto" o "muy alto". En el tramo control están localizados más del 80% de los trazadores. El mayor desplazamiento se registró en Taa, con un valor máximo superior al kilómetro y medio. Este tramo también registra el desplazamiento medio más elevado (~250 m), seguido de cerca por TC (~230 m). TAA se sitúa en valores más discretos (~60 m). El rastreo realizado en C3 se prolongó muchos más metros que el realizado en 2017 (C2), lo que hace pensar que los valores de desplazamiento entre el año hidrológico 2016/17 fueron superiores a los presentados en el informe de 2017. El movimiento mínimo de trazadores no llega al metro en TAA y Taa, pero son superiores siempre a 2,5 m en TC. En la Figura 5.1 se muestran imágenes de la dispersión espacial de los trazadores.

Figura 5.1. Desplazamiento de los trazadores en los tres tramos de estudio.
