# TRABAJOS DE SEGUIMIENTO DE LOS CAMBIOS GEOMORFOLÓGICOS EN LA CUENCA DEL RÍO LEITZARAN TRAS LAS DEMOLICIONES DE LAS PRESAS DE INTURIA Y OLLOKI

## D1.LIFE14NAT/ES/000186 IREKIBAI

# INFORME DE SEGUIMIENTO TRAS LA DEMOLICIÓN COMPLETA DE LA PRESA DE INTURIA- DICIEMBRE 2018

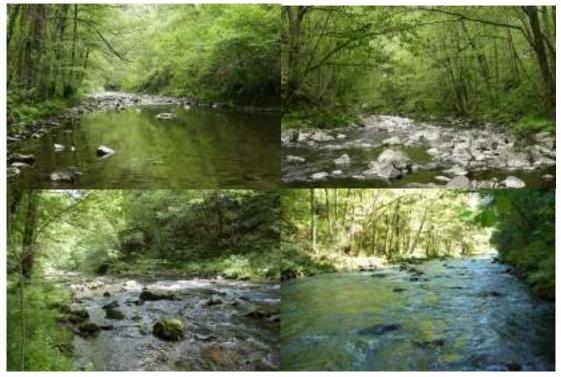
En este tramo, tras el derribo completo de la presa de Inturia, no se han apreciado cambios ni en los procesos ni en la morfología del cauce (Fig. 6.3).

Figura 6.3. Arriba vistas hacia aguas arriba y hacia aguas abajo del mismo tramo en mayo de 2015. Abajo en julio de 2017 y 2018.

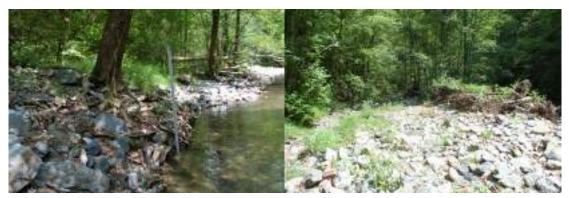
Tramo de secuencias de rápidos y remansos con barras alternantes, con material de importante tamaño. Se inicia entre el perfil transversal 1 y 2, a la altura de la barra 1 del muestreo granulométrico y de la obtención de datos mediante el láser escáner. En los puntos de rápidos y de cambio de dirección del flujo se presentan síntomas de erosión, probablemente producida por alguna crecida con gran capacidad geomórfica en tramos de importante velocidad y donde la dirección del flujo cambia e incide sobre la orilla cóncava, al inicio del remanso o poza. Las evidencias de marcas de aguas altas son evidentes a lo largo de prácticamente todo el curso del río y son notables también en este tramo.

Figura 6.5. Síntomas de incisión y evidencias de crecidas

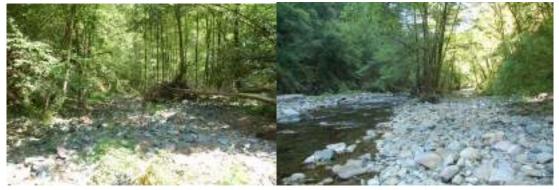
Las barras de importante anchura presentan canales de crecida con evidencias de circulación de las aguas de manera habitual y reciente, y donde también hay evidencias de marcas de aguas altas, así como de conexión con el freático.

Figura 6.6. Canales de crecida en las barras del tramo 2.

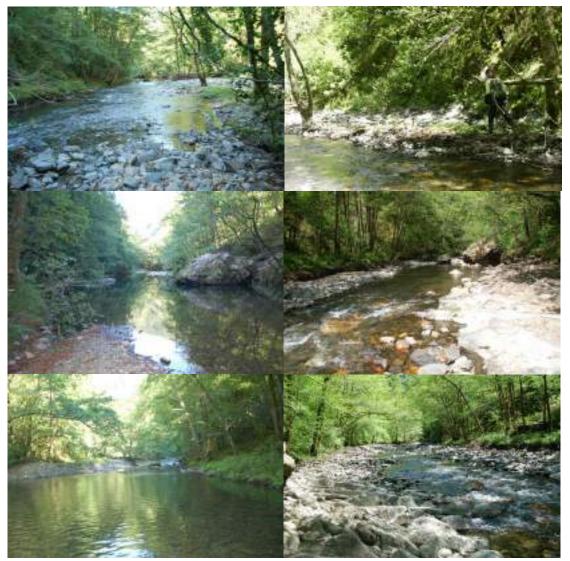
En la primera mitad del tramo desde aguas arriba los cambios no son muy notables respecto a la situación previa al inicio del derribo. Sin embargo al final del tramo se aprecia un incremento de la incisión que hizo aflorar ya el sustrato tras el derribo de la mitad de la presa de Inturia y que fue constatado en la campaña de campo realizada en la primavera de 2015, tal y como se puede apreciar en la secuencia de fotos de la derecha de la Figura 6.7.

Figura 6.7. A la izquierda aspecto de tres puntos del tramo en julio de 2013. A la derecha su correspondiente en mayo de 2015. Las cuatro de abajo corresponden al mismo punto, en la segunda fila visto hacia aguas abajo, y en la última visto hacia aguas abajo. El último punto se situaba el límite de la zona de transición río-embalse. Este último cambio no fue apreciable en las campañas de campo realizadas tras el primer derribo.

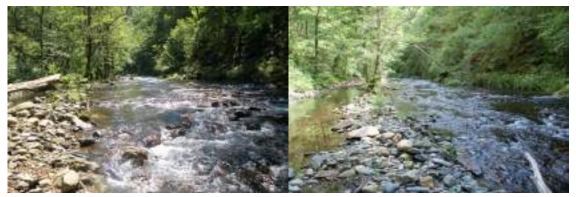
Además se aprecia una ligera progresión hacia aguas arriba del punto de ruptura de la erosión remontante, localizado de manera visual en el punto que muestra la Figura 6.9.

Figura 6.9. Localización del punto de ruptura de la erosión remontante. Izquierda en julio de 2017 y derecha en julio de 2018.

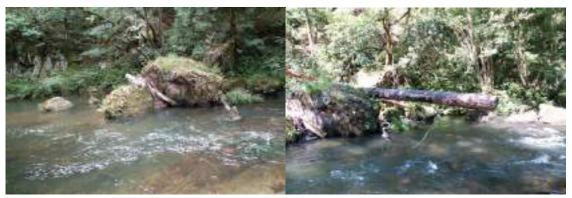
Al inicio de este tramo se pudo apreciar la presencia de uno de los troncos fijados en la zona de Olloki que ha sido transportado a lo largo del año hasta ese punto, y que por tanto, desconociendo su localización original atravesó el vaso de Olloki, la presa hasta llegar ahí.

Figura 6.10. Misma localización en julio de 2017 (izquierda) y julio de 2018 (derecha), donde se puede apreciar la presencia de un tronco con cable, de los fijados aguas arriba, en la zona de Olloki.

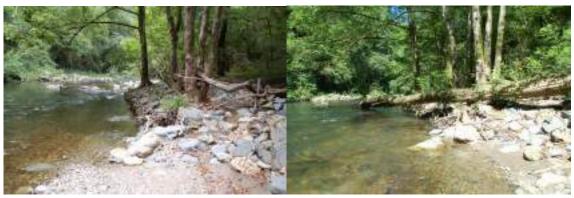
En este mismo tramo aguas abajo se ha podido apreciar la presencia de otro tronco, sin indicios esta vez de que fuera de los fijados en el área de Olloki. Lo que denota la importante energía del flujo en el curso fluvial, y el transporte de madera muerta efectivo habido en el último año hidrológico.

Figura 6.11. Presencia de otro tronco en 2018 (derecha), frente a la misma localización en 2017 (izquierda).

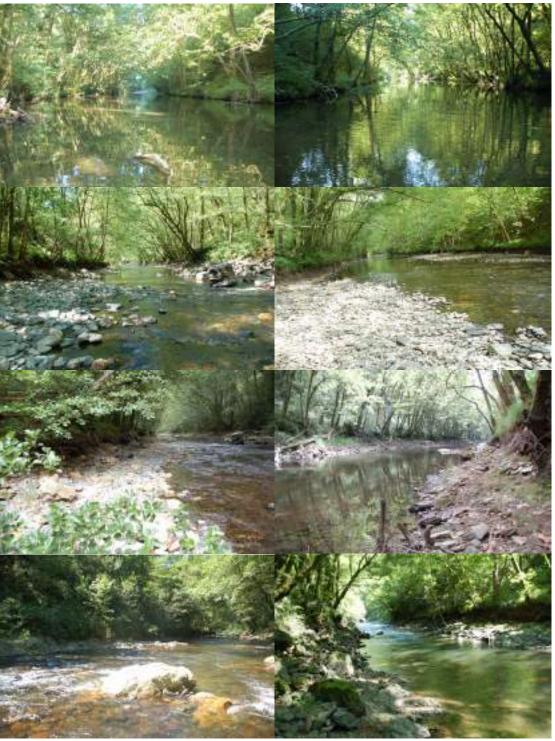
Figura 6.12. Arriba vista del tramo en julio de 2013. Segunda fila tras el derribo parcial en mayo de 2015 (izquierda) / mayo 2014 (derecha). Tercera línea tras el derribo total en julio de 2017. Abajo en julio de 2018. Primera columna vista hacia aguas abajo (fotografías tomadas a la altura de la barra 3 de la granulometría), segunda columna vista hacia aguas arriba.

En concreto era un tramo recto con un movimiento lento del flujo fruto del efecto barrera que genera el embalsamiento, ralentizándose a medida que se acerca a ese punto. Nada más producirse el primer derribo fueron patentes los cambios en este tramo, produciéndose un descenso del nivel que ha ahondado en una incisión del lecho y que se marcó algo más con el segundo derribo. Tras el derribo total de la presa la incisión es todavía más marcada en el tramo, aflorando puntualmente el roquedo en el lecho.

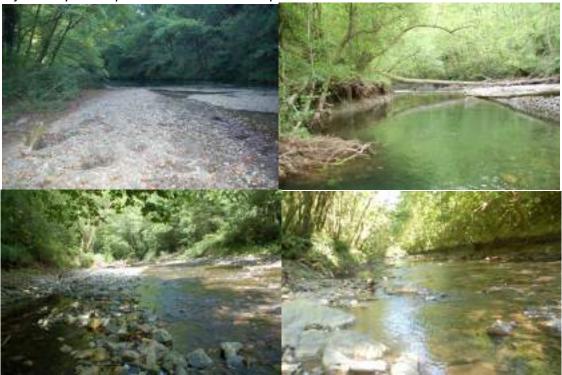
Figura 6.13. Cola del embalse, arriba a la izquierda en julio de 2013, arriba a la derecha en mayo de 2014 y abajo a la izquierda en julio de 2017, a la derecha en julio de 2018.

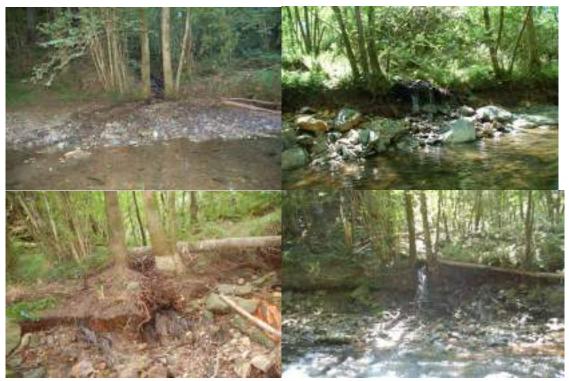
Figura 6.14. Regata desembocando en el tramo en julio 2013 a la izquierda y tras la mitad del derribo, en mayo 2015 a la derecha. Abajo a la izquierda en julio de 2017, a la derecha en julio de 2018.

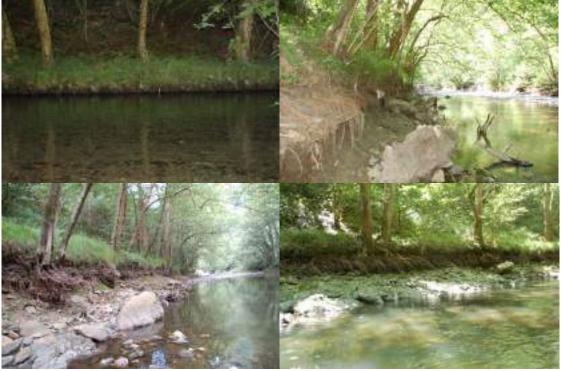
Figura 6.15. Orillas con síntomas de habituales cambios de altura de las aguas y con falta de corriente, lo que generó procesos de erosión y evidencias de socavamiento (julio 2013 a la izquierda) y tras la mitad del derribo (mayo 2015 a la derecha). Abajo a la izquierda en julio de 2017 y a la derecha en julio de 2018.

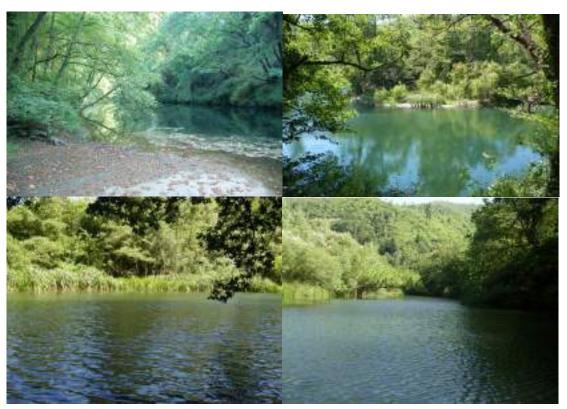
Fruto de ese flujo lento se apreciaba la presencia de sedimento fino y de vegetación helófita en las orillas.

Figura 6.16. Diversas imágenes de la zona embalsada previa al derribo

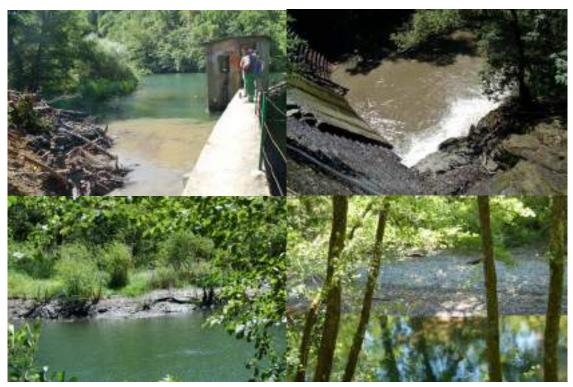
Tal y como señalan Doyle *et al.* (2003) la primera fase la constituye el descenso del nivel de las aguas, fruto de la liberación y evacuación previa del agua embalsada hasta la cota de rebaje de la presa (Fig. 6.17 – STAGE B y Fig. 6.18).

Fig. 6.18. Proceso de liberación de las aguas el 1 de agosto de 2013, inmediatamente antes al derribo de los primeros 3 metros de presa.

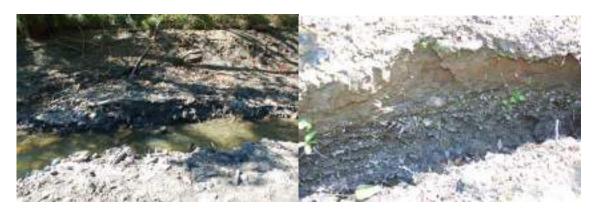
Tras ello casi al mismo tiempo se inicia un proceso de incisión del cauce en los sedimentos del vaso del embalse (Fig. 6.17 – STAGE C y Fig. 6.19), comenzando por aquéllos donde aflora más rápidamente el lecho del mismo.

Fig. 6.19. Incisión del cauce en los sedimentos acumulados en el vaso del embalse. Se aprecia una importante acumulación de hojarasca en los sedimentos.

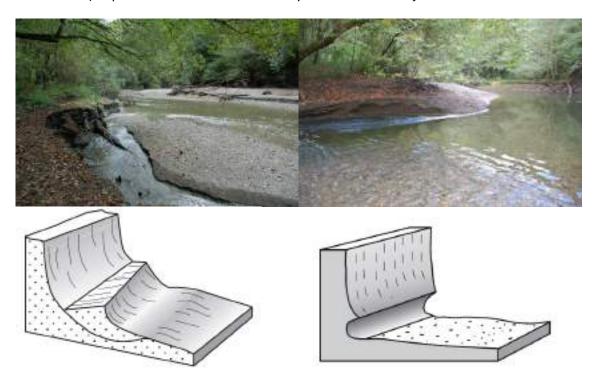
El descenso del nivel de las aguas junto con la incisión del cauce en los depósitos del fondo del vaso del embalse produce la desestabilización de las orillas del embalse, generalmente formadas por material fino de decantación, limos, arcillas y materia orgánica, hojarasca en su mayor parte, que colapsan al perder la presión hidráulica que las sostenía. A continuación el cauce comienza a meandrizar, generando al mismo tiempo una erosión lateral, que socava la base del talud colapsando la parte superior del mismo. Con ello el cauce va ensanchándose

Fig. 6.20. Derrumbamiento de orillas por pérdida de presión hidráulica y por erosión lateral mediante socavación tras el primer derribo. Abajo esquemas de Brierley y Fryirs (2005) que describen ambos procesos.

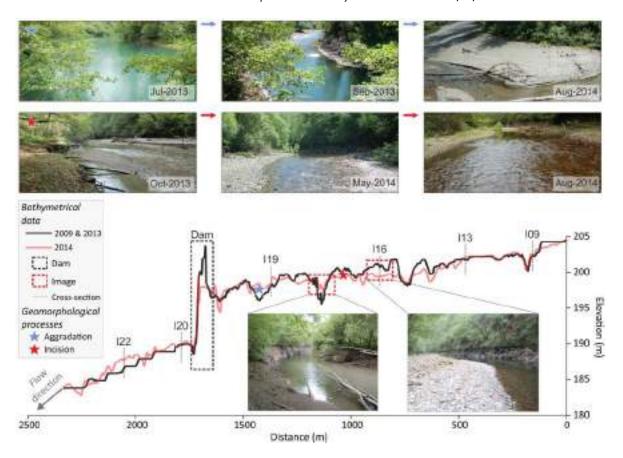
Asimismo parte de los materiales erosionados han ido rellenando las pozas que había en el embalse (Fig. 6.21), situados en los meandros, especialmente entre la primera y la segunda fase de derribo. Así se ha retenido la evacuación de parte el material erosionado, como también se analizó durante el proyecto GURATRANS a partir de los datos batimétricos, donde se estudiaron las tasas de erosión y sedimentación de los distintos embalsamientos desde Inturia hasta la desembocadura. En la Fig. 6.21 se aprecian esos cambios en el perfil longitudinal, donde se identifican pozas profundas previas al derribo en el vaso del embalse que fueron paulatinamente rellenadas en las sucesivas fases de derribo.

Figura 6.21. Cambios en el perfil longitudinal en la zona de afección de la presa de Inturia con la mitad de la presa derribada (Fuente: Ibisate et al. 2016)

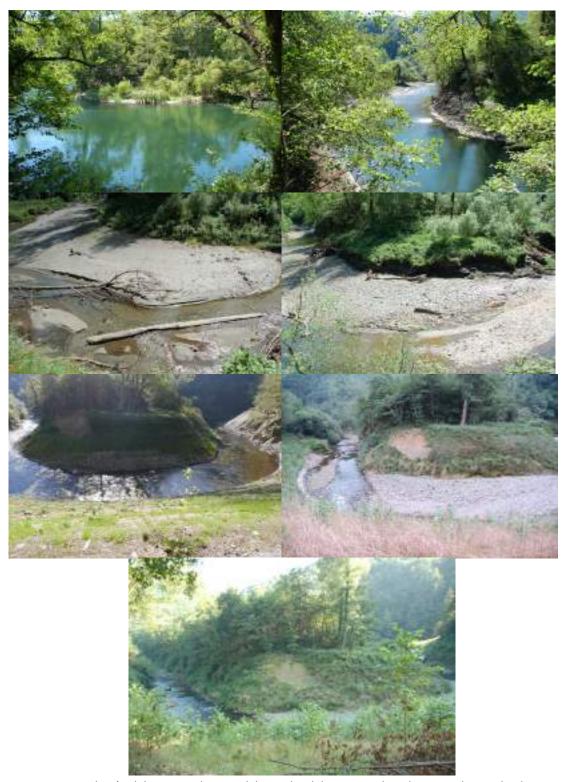
Fig. 6.25. Evolución del cauce en la zona del mirador del muro. Arriba a la izquierda en julio de 2013, arriba a la derecha en septiembre de 2013. En la segunda línea, a la izquierda en mayo de 2014 y a la derecha en mayo de 2015. En la tercera a la izquierda en octubre de 2016 tras la reparación de la pista y a la derecha en julio de 2017. Abajo en agosto de 2018.

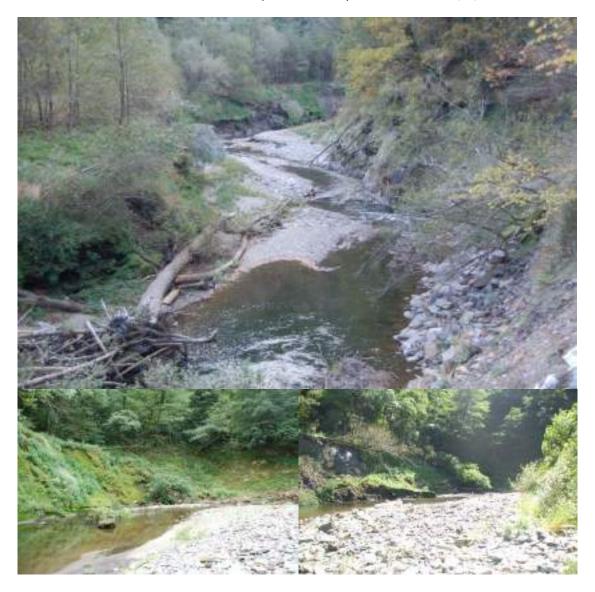
Tras el derribo total de la presa, el río recupera totalmente la dinámica fluvial y los sedimentos del vaso del embalse en la zona en la que se ha excavado el cauce han sido prácticamente eliminados. Todavía queda una importante acumulación en la zona derecha tras la presa (en parte rellenado con materiales de escombros para las obras) y las orillas de la margen izquierda, como la que conforma el meandro antes mencionado.

Figura 6.27. Recuperación de la dinámica fluvial en la zona cercana a la presa de Inturia. Arriba en noviembre de 2015. Abajo a la izquierda en julio de 2017 y a la derecha en julio de 2018.

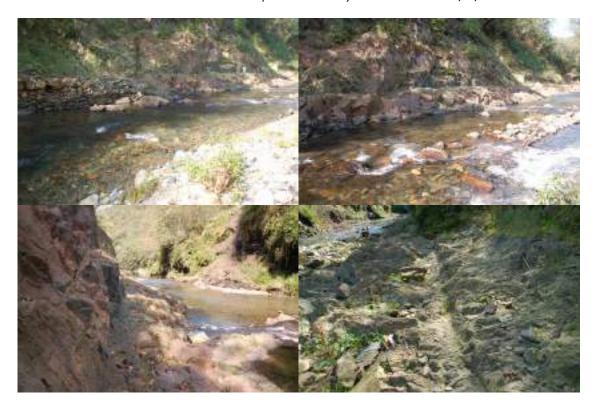
Además en ese punto han aflorado estructuras anteriores al embalsamiento como un muro protegiendo la margen izquierda y la excavación de un camino en la roca o un pequeño canal.

Fig. 6.28. Estructuras previas a la construcción de la presa de Inturia afloradas tras el derribo total de la presa. En estas fotografías ya se aprecia que esos materiales finos han sido lavados por el río.

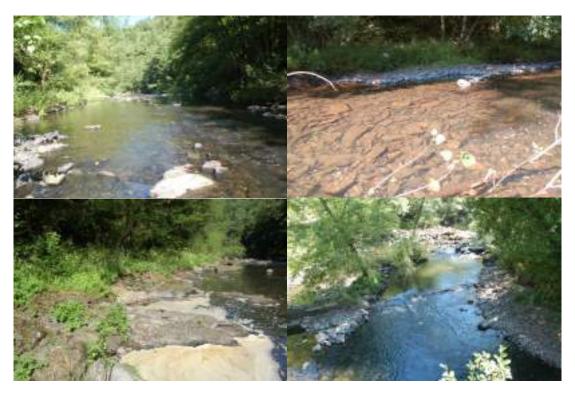
El tramo está afectado por las aguas vertidas desde el embalse, de modo que se trata de un tramo con una corriente rápida de agua y donde afloran bloques grandes encostrados en el cauce y recubiertos por una pátina. Esta morfología es muy típica de zonas de pie de presa donde la fuerza de las aguas ejerce un lavado de sedimentos de tamaño más fino dejando zonas de lecho de roca y grandes bloques.

Figura 6.30. Vistas del tramo desde el cauce al pie de la presa, pátina sobre los sedimentos, afloramiento del lecho rocoso y vistas del tramo desde el puente.

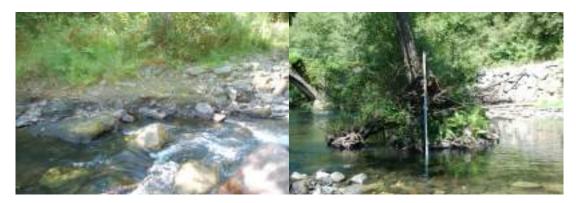
Al inicio de los trabajos se apreciaban síntomas de erosión en las orillas y en una isla central generada por el efecto del puente.

Figura 6.31. Síntomas de incisión en las orillas y en una isla donde han emergido raíces de los alisos.

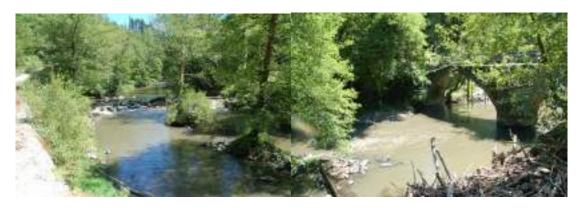
En los momentos de derribo de la presa, la liberación de las aguas supone la movilización por suspensión y disolución de material fino, generando una importante turbidez en el flujo que discurre hacia aguas abajo, STAGE B del modelo de Doyle *et al.* (2003) (Fig. 6.17 y 6.32)

Fig. 6.32. Turbidez en el flujo a la altura del puente de Inturia.

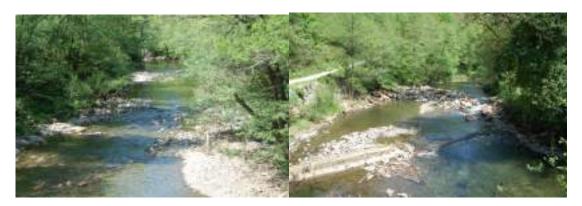
Tras el derribo de la presa el tramo ha recibido un aporte de sedimentos procedentes del vaso del embalse que han tapizado el lecho, ocupando los intersticios entre los bloques y formando playas en algunas zonas de menor corriente y paquetes arenosos.

Figura 6.33. Vistas del tramo en mayo de 2015. A la derecha desde la presa y a la izquierda desde el puente de Inturia. En esta última fotografía se aprecia la desaparición de la isla central que había en julio de 2013.

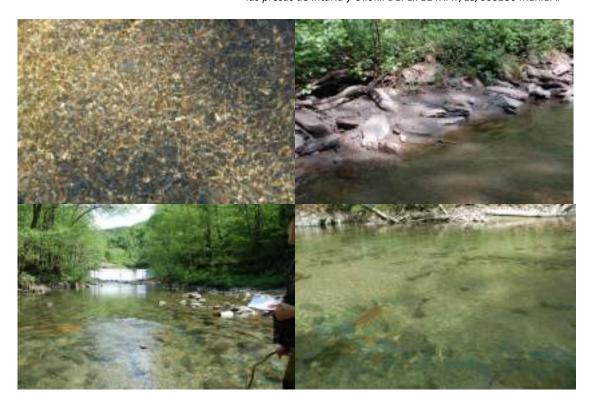
El incremento del material fino en el tramo ha sido especialmente significativo tras el segundo derribo, tapizando prácticamente en su totalidad el lecho con arenas y gravas.

Figura 6.34. Imágenes donde se aprecia el cambio en la composición del material del lecho tras el segundo derribo.

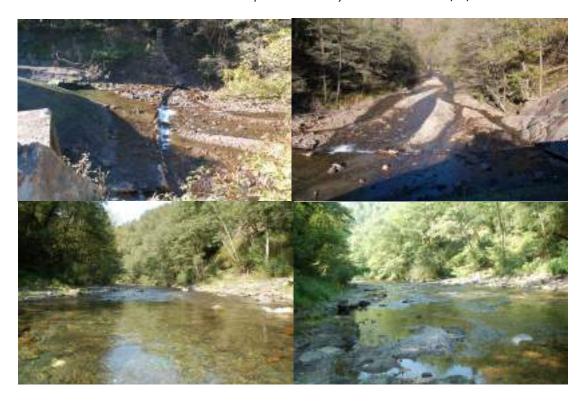
Pero todavía se ha hecho más revelador tras el tercer derribo y la eliminación total de la presa, donde el material es todavía más grueso y se ha constatado una notable acreción aguas abajo, como se ha mostrado en el análisis de las secciones transversales. Así cambia también la tipología de río, siendo durante un tiempo de tipo trenzado por la enorme cantidad de material grueso que se evacúa del vaso del embalse y tapiza el fondo del lecho (Figura 6.35).

Figura 6.35. Acumulación de material grueso y formación de una tipología de cauce trenzado. En el centro en septiembre de 2017, una vez las aguas altas y crecidas han evacuado ese material. Abajo en julio de 2018, donde se aprecian paquetes de gravas.

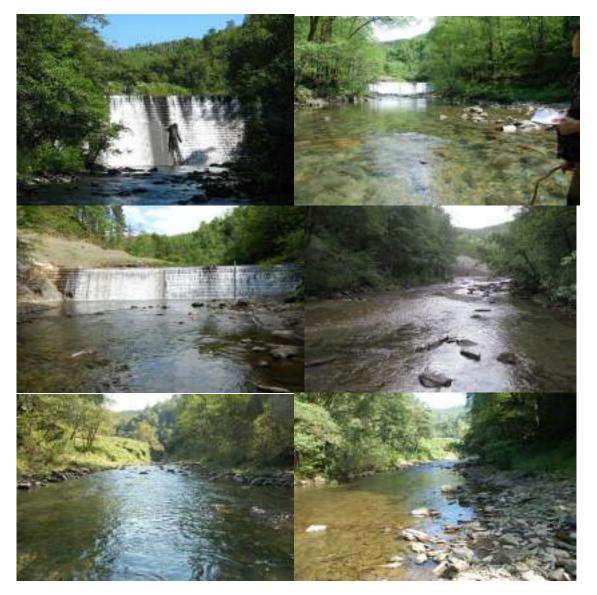
Pasado un año y medio del derribo completo de la presa los materiales gruesos han sido evacuados por el río y adopta la tipología de rápido y remanso. Tipología que se mantiene en el verano de 2018.

Figura 6.36. Aspecto desde aguas abajo de la zona de la presa en las distintas fases de derribo. En la fila superior izquierda en julio de 2013 sin derribar; a la derecha en mayo de 2014 tras la primera fase de derribo. En el centro a la izquierda en junio de 2015 una vez derribada la mitad de la presa; a la derecha en noviembre de 2015 tras la tercera fase de derribo. Abajo a la izquierda en septiembre de 2017 tras el derribo completo, a la derecha en agosto de 2018.

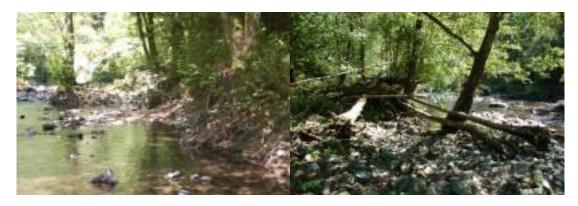
Antes de iniciarse los derribos se apreciaban síntomas de incisión así como evidencias de marcas de crecidas.

Figura 6.39. Síntomas de incisión y restos de crecidas pasadas.

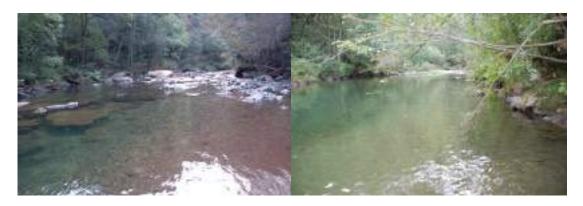
Además es notable el relleno de las pozas existentes en el tramo por material fino y más grueso.

Figura 6.41. Pozas parcialmente rellenas por material fino

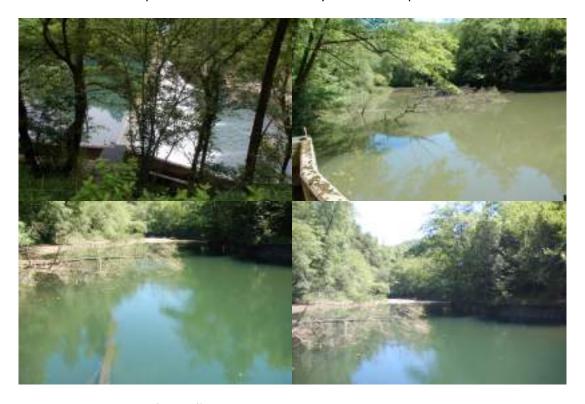
Figura 6.42. Diversas fotografías que permiten apreciar el embalse. Las dos de arriba muestran el embalse lleno, en fotografías del mes de junio y de agosto, una vez iniciado el proceso de derribo. En las dos de abajo obtenidas en julio se aprecia el descenso del nivel del agua y el afloramiento de algunas barras.

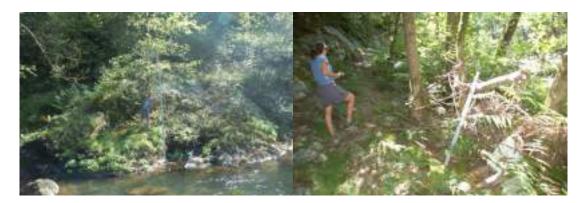
Las evidencias de crecida en la zona de la cola son numerosas y con alturas considerables, probablemente fruto del efecto barrera ejercido por el embalse de Bertxin que alcanzan en algún punto de una senda que circula por la margen izquierda y alturas superiores a los 4 metros.

Figura 6.43. Evidencias de crecidas a gran altura. A la derecha restos en una senda que circula sobre la ladera de la margen izquierda.

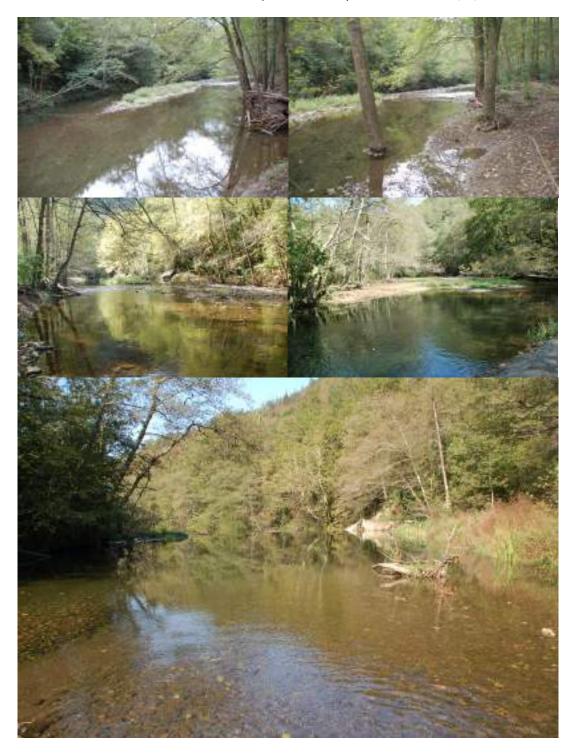
Tras el último derribo el grado de colmatación es más patente, sobre todo con material más grueso. Esa agradación va progresando hacia aguas arriba, quedando sepultados parcialmente algunos árboles.

Figura 6.45. Aspecto del tramo en septiembre de 2017 tras el derribo total de la presa

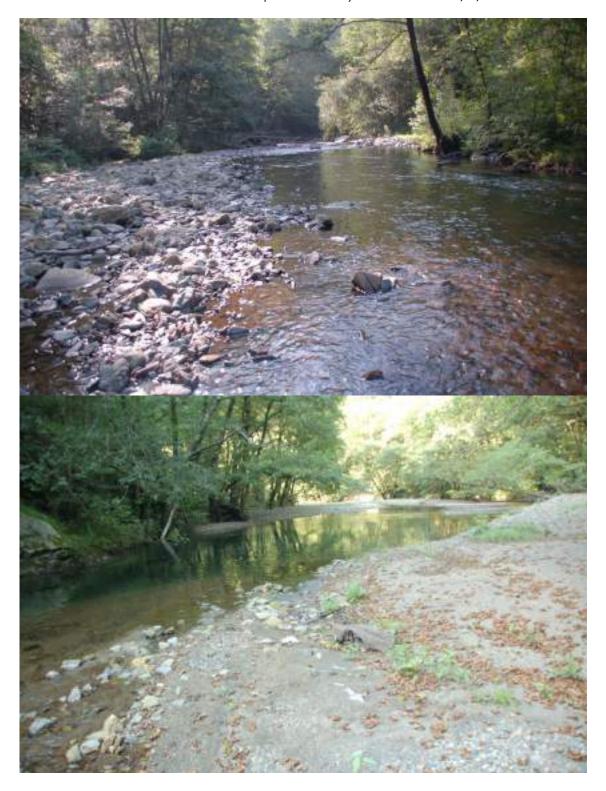
En agosto de 2018 el grado de colmatación se había incrementado más si cabe, progresando hacia aguas arriba.

Figura 6.46. Aspecto del tramo en agosto de 2018

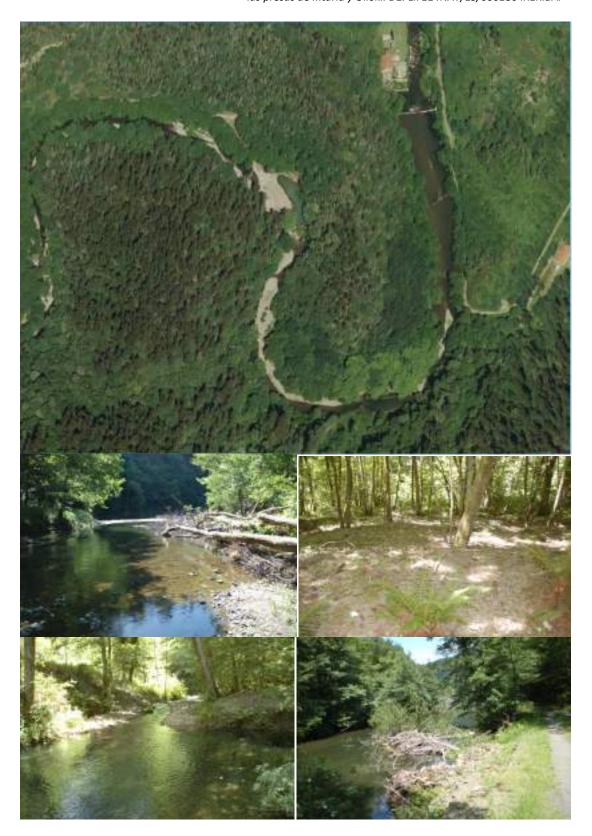
Se corresponde con el vaso del embalse de Olloki. El tramo con aguas estancadas tiene unos 675 m de longitud. En el mismo hay una importante acumulación de material aluvial, especialmente en la zona de la cola del embalse, así como abundante material fino en la llanura aluvial de la margen izquierda del vaso. En el vaso desemboca la regata Santolats, que aporta también una gran cantidad de material.

Figura 6.50. Arriba tramo del embalse de Olloki. En el centro cola del embalse y material aluvial fino decantado en la llanura aluvial. Abajo a la izquierda desembocadura de la regata Santolats y a la derecha vista del embalse.

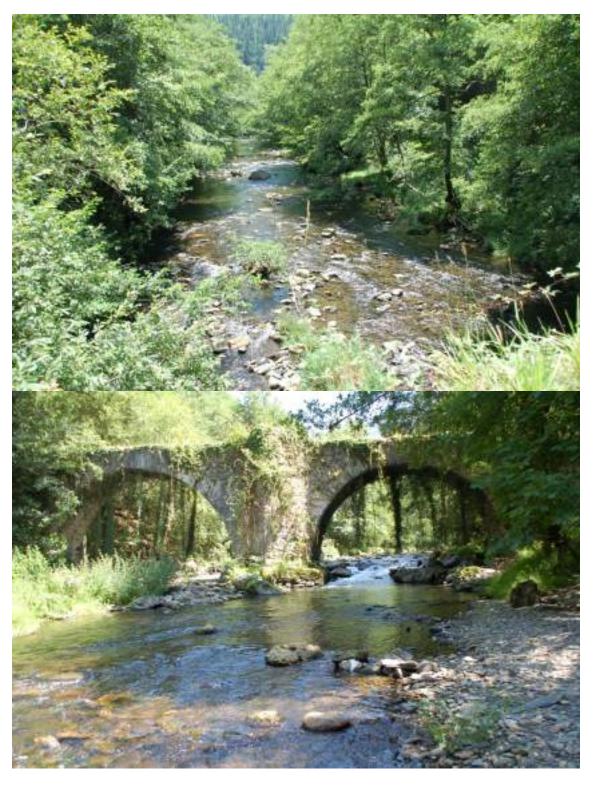
Tramo recto y corto de apenas 317 metros que se inicia al pie de la presa de Olloki y hasta el puente. La disminución del caudal circulante cuando se encontraba la concesión vigente y la retención de material aluvial en el embalse, ha generado un tramo de mayor pendiente y con material aluvial somero muy habitual aguas abajo de presas.

Figura 6.51. Tramo de rampa aguas abajo de la presa y puente donde finaliza el tramo.
