Acción de conservación C6: Permeabilización Enderlatsa

TT.MM. de Bera y Lesaka

Río Bidasoa

Acción de conservación C7: Permeabilización Bera

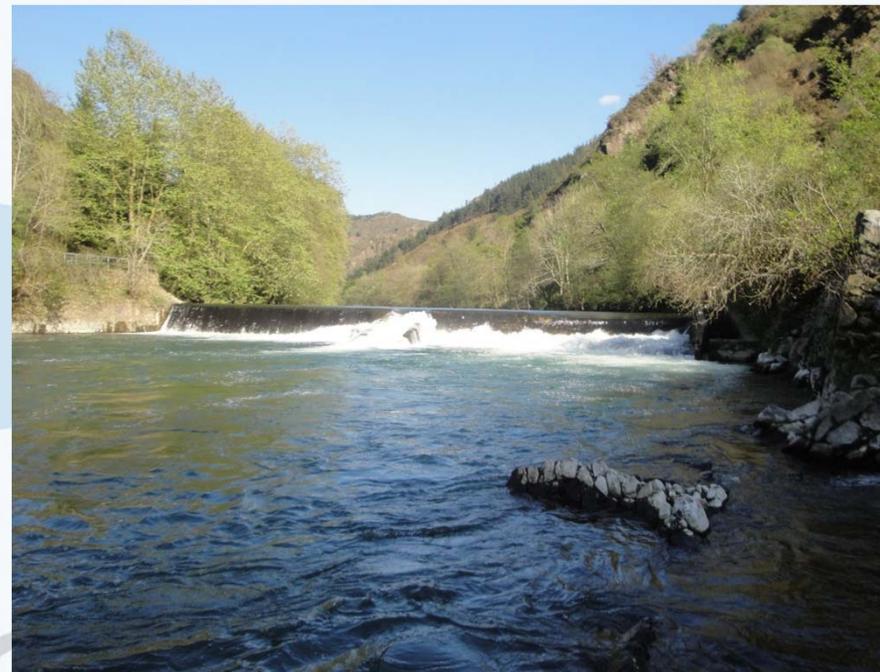
Características presa:

Altura máxima	2,83 m
Longitud vertido azud	46,18 m
Paramento aguas abajo	Inclinado
Anchura coronación	0,85 m
Planta	Recto
Material	Mampostería
Longitud estimada de remanso	1.550 m
Permeabilizada	Si (2 escalas de peces), escala central y escala en MI

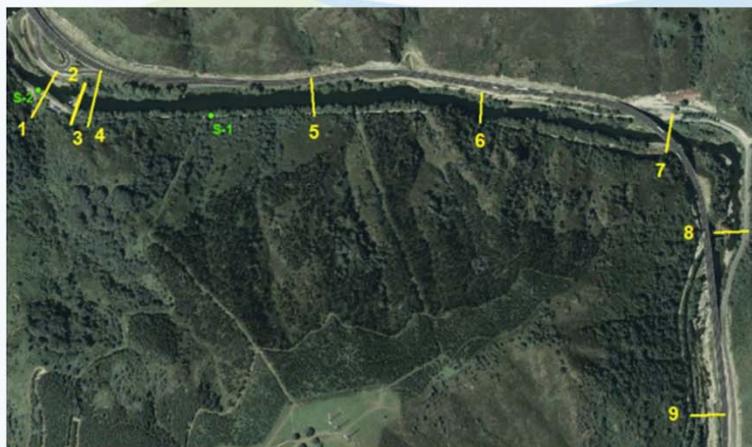
- Estudio estabilidad márgenes:

- El estudio concluye, como se adjunta en cuadro anexo, que no son necesarias actuaciones consecuencia de la demolición de la presa, expresando ciertas recomendaciones u observaciones, y considerando en proyecto, aquellas que si tuvieran relación con los efectos de la demolición.

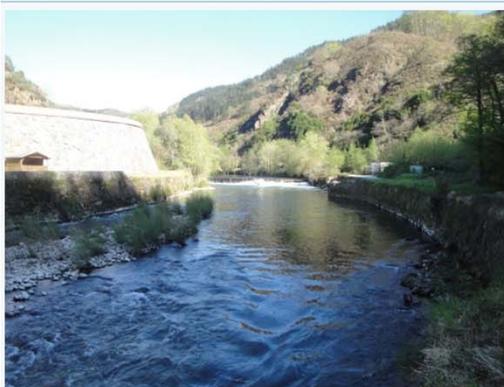
Aspecto cauce aguas abajo presa.
Accesos por ambas márgenes
(caminos existentes)

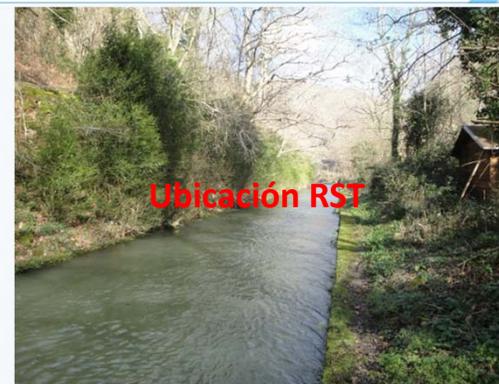
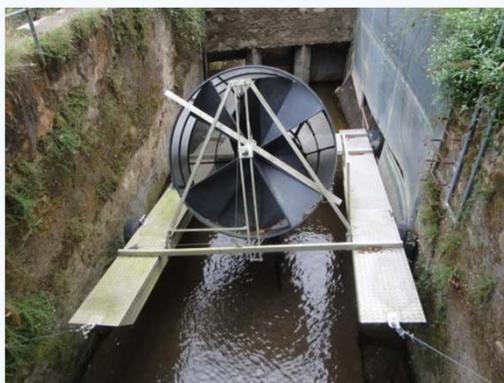
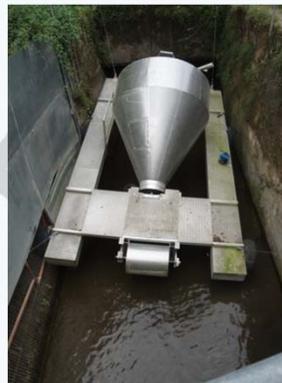
- Traslado y colocación RST en canal de toma de la Central de Irún-Endara.
- Acondicionamiento con medidas de seguridad y dotación elementos canal para la ubicación del RST:
 - Soportes trampa RST.
 - Líneas horizontales y verticales de seguridad.
 - Sistema traslado RST en canal (poleas, cuerdas, cables, etc)
 - Barandilla y pasarela.
 - Acondicionamiento sendero.
 - Realización escaleras acceso cauce para devolución esguines.
 - Suministro materiales seguridad (chalecos salvavidas, mosquetones, cascos, etc).
 - Colocación barrera flotantes (evitando entrada flotantes canal y deterioro de RST).

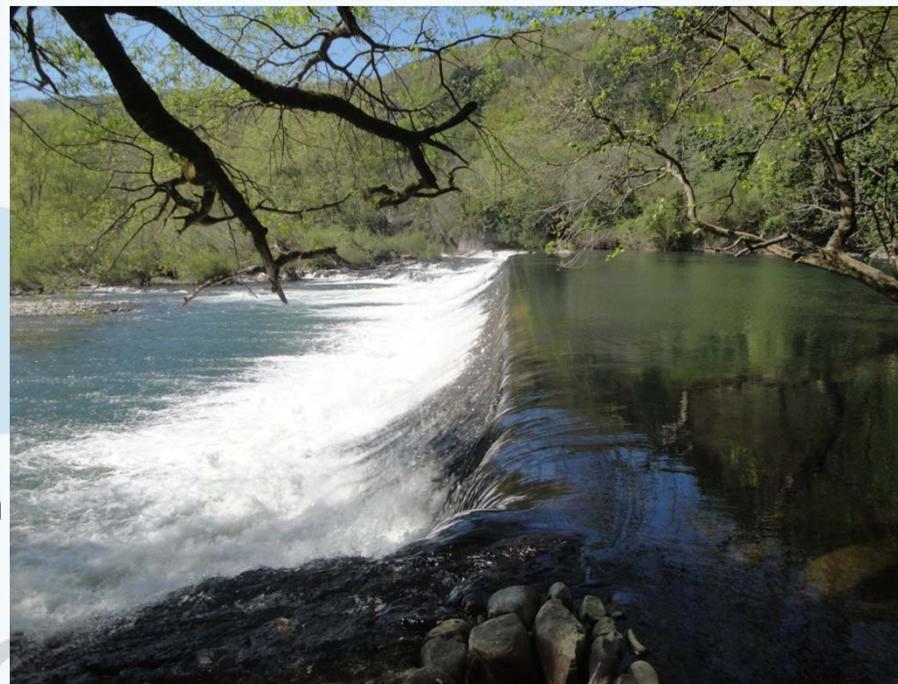
Características presa:

Altura	2,85 m
Longitud vertido azud	102,84 m
Paramento aguas abajo	Inclinado
Anchura coronación	0,45 m
Anchura base presa	3,86 m
Planta	Oblicuo
Material	Mampostería y hormigón
Longitud estimada de remanso	1.500 m
Permeabilizada	No

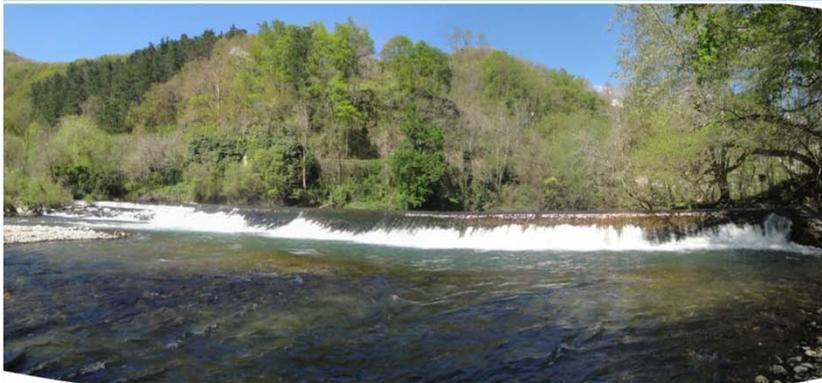
Presa a demoler

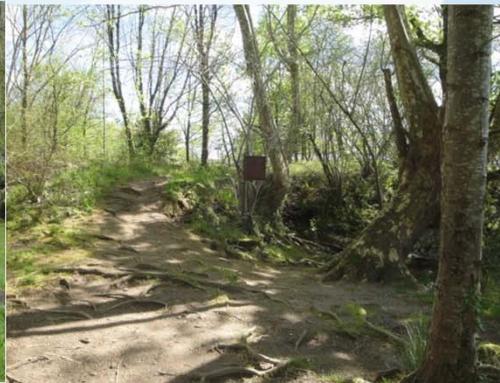
Acceso a presa

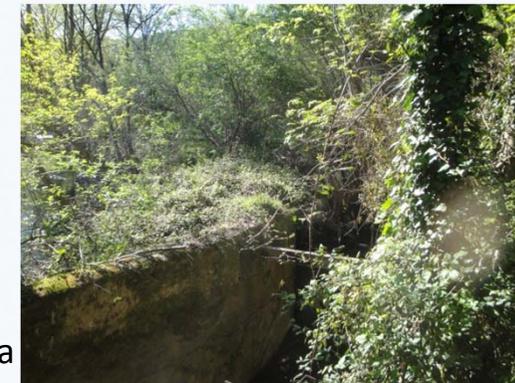
Estado canal, proximidades presa

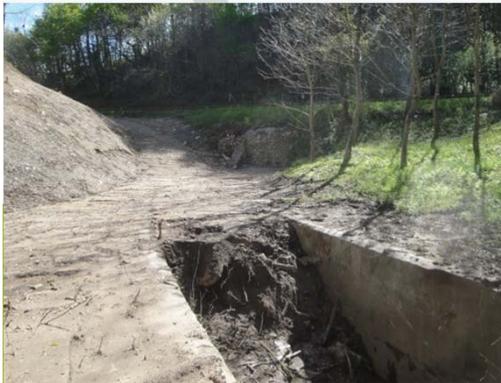
Estado actual canal, previo trazado subterráneo

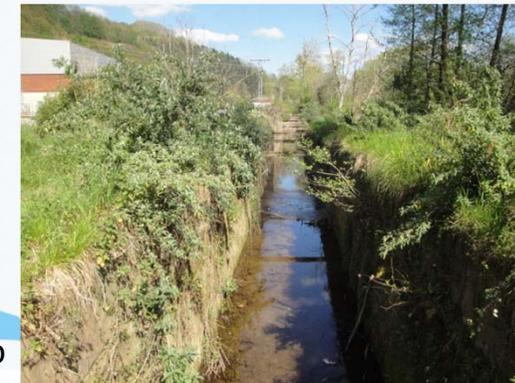
Estado canal, proximidades Martiko

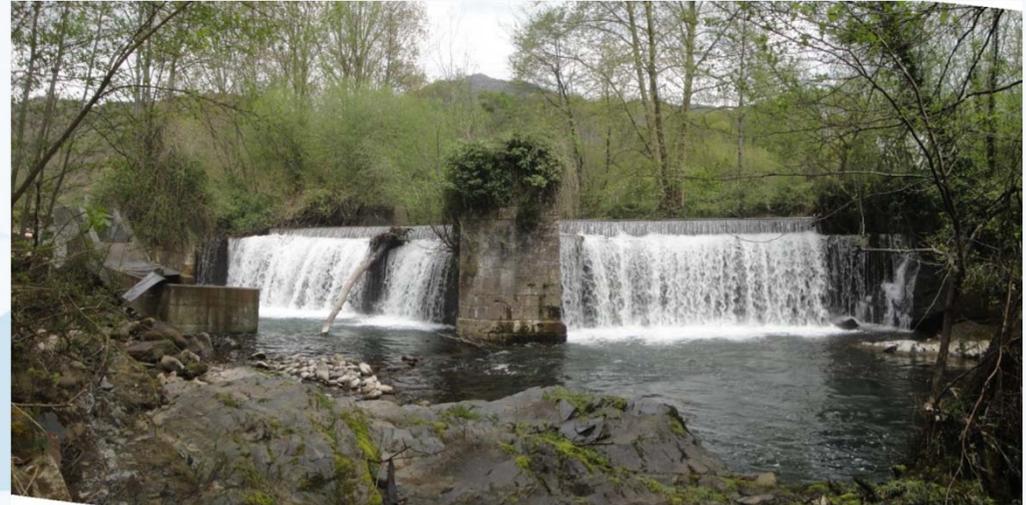
Características presa:

Altura	5,00 m
Longitud vertido azud	27,00 m
Paramento aguas abajo	Recto
Planta	Pila central con dos arcos
Material	Mampostería/Sillería
Longitud estimada de remanso	150 m
Permeabilizada	Si, escala peces MD, eficacia dudosa por mala llamada

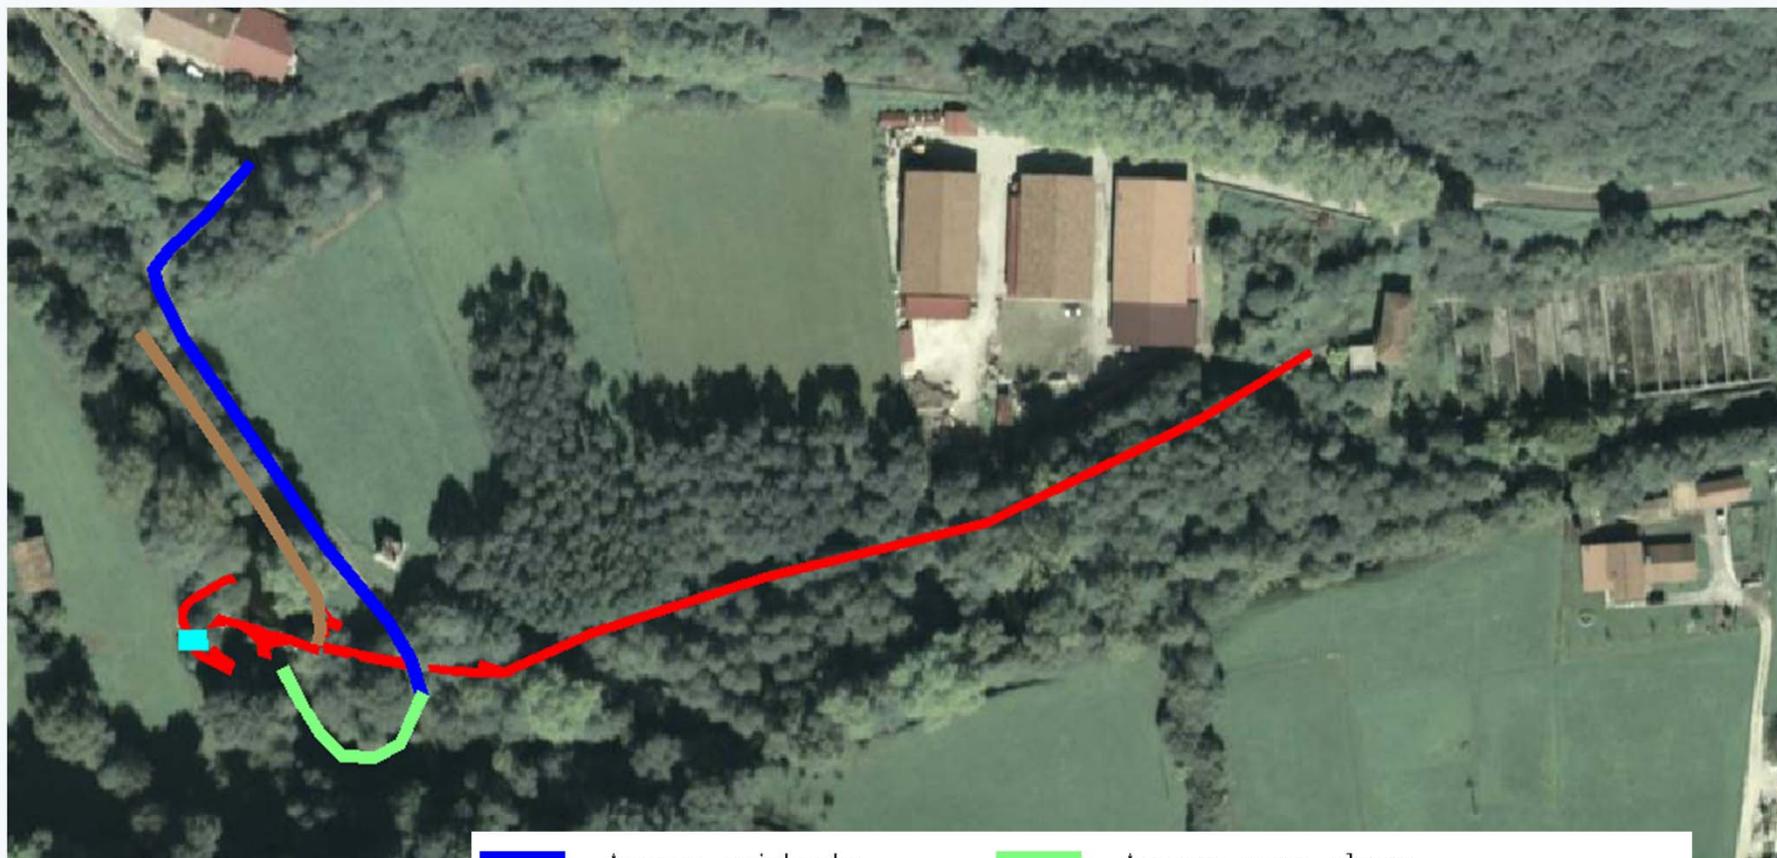
Actuaciones a realizar:

Acceso existente
-

Demoliciones a realizar (Escala peces, presa, muros y canal)
-

Reparación salida pluviales afectada (Arqueta, conducción y aletas)
-

Realización muro Krainer y talud revegetado (bioingeniería)
-

Acceso zona obras

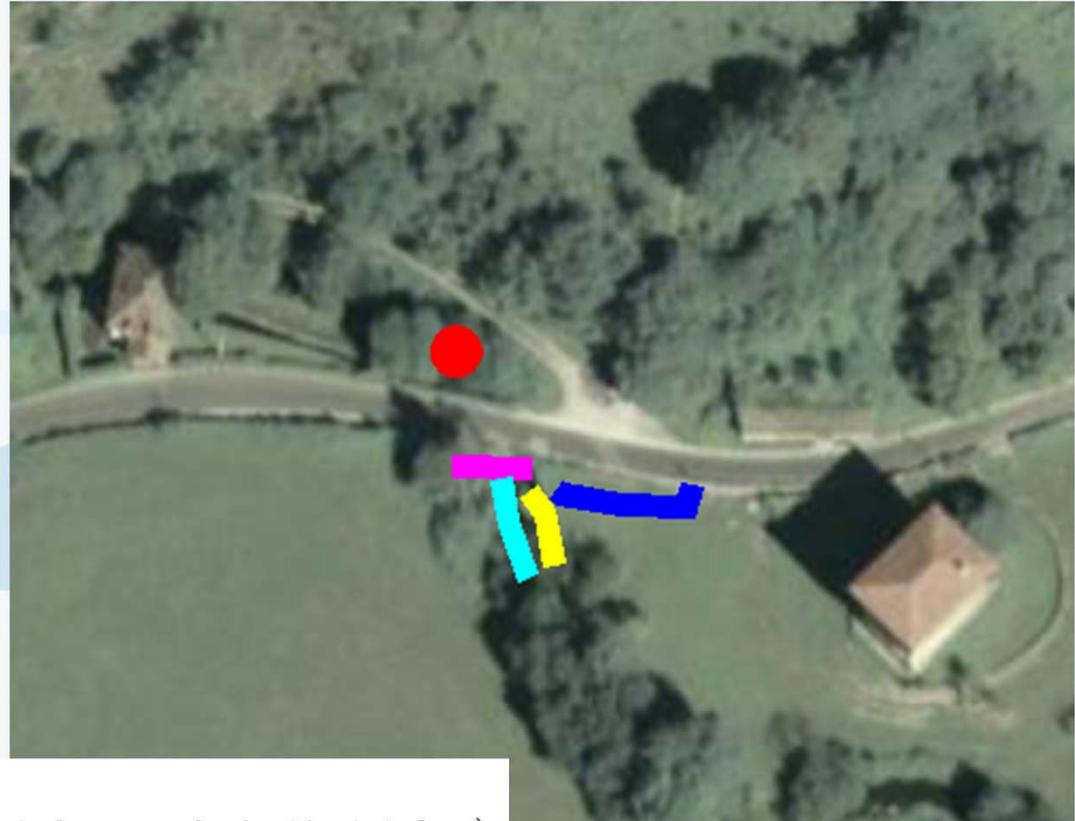
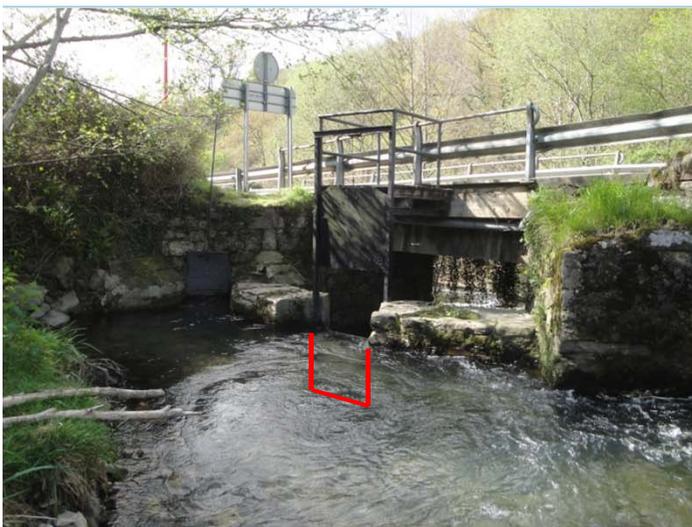
Accesos posibles a zona de obras
-

Permeabilización presa (Rebaje escotadura y adaptación tajadera)
-

Reperfilado margen y restauración vegetal
-

Colocación troncos (salvar desnivel y reducir velocidad agua por salto generado por solera hormigón puente)
-

Regularizado lecho y reperfilado márgenes regata

- Rebaje escotadura presa (0,85 m de altura)
- Adaptación tajadera facilite uso puntual molino
- Regularizado lecho y márgenes curso de agua con el objeto de evitar movimientos bruscos de material.

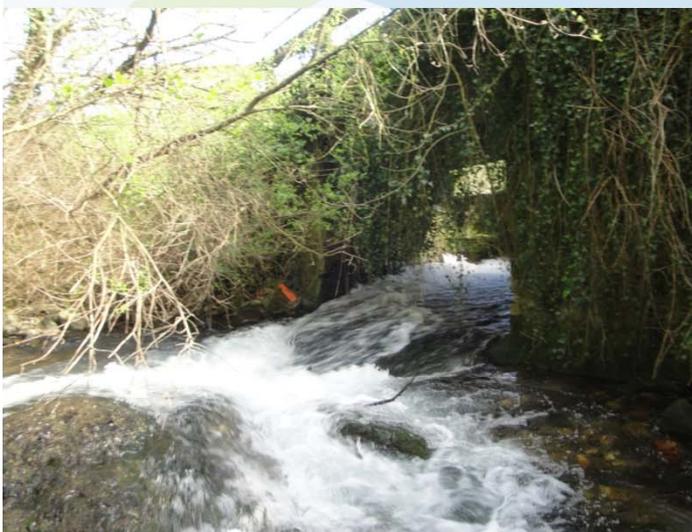
Actuación en presa:

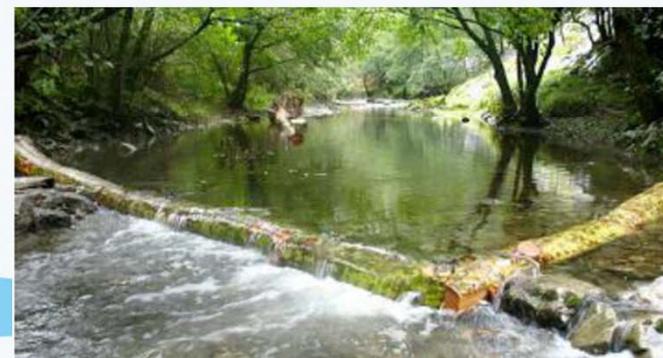
Actuación aguas abajo puente:

- Colocación troncos anclados a márgenes y lecho con objeto de reducir velocidad de agua y permeabilizar salto generado por solera de hormigón

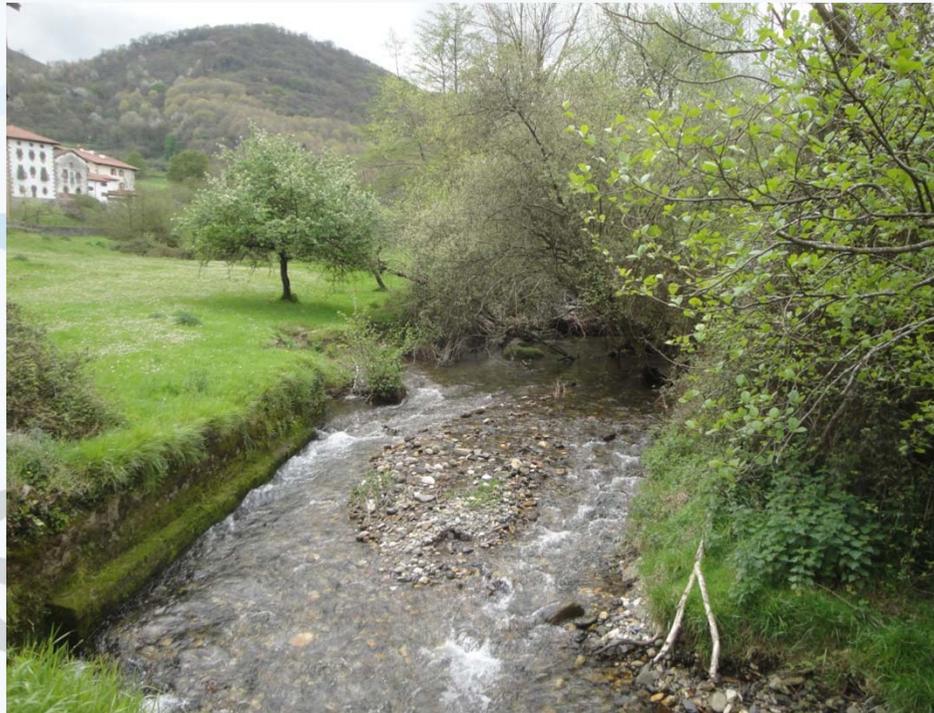
Otras actuaciones complementarias:

- Restauración margen derecha erosionada (25 ml), ubicada aguas arriba de la presa (reperfilado y revegetación).
- Eliminación restos vegetales cruzados y caídos al cauce, generando la erosión anteriormente citada.

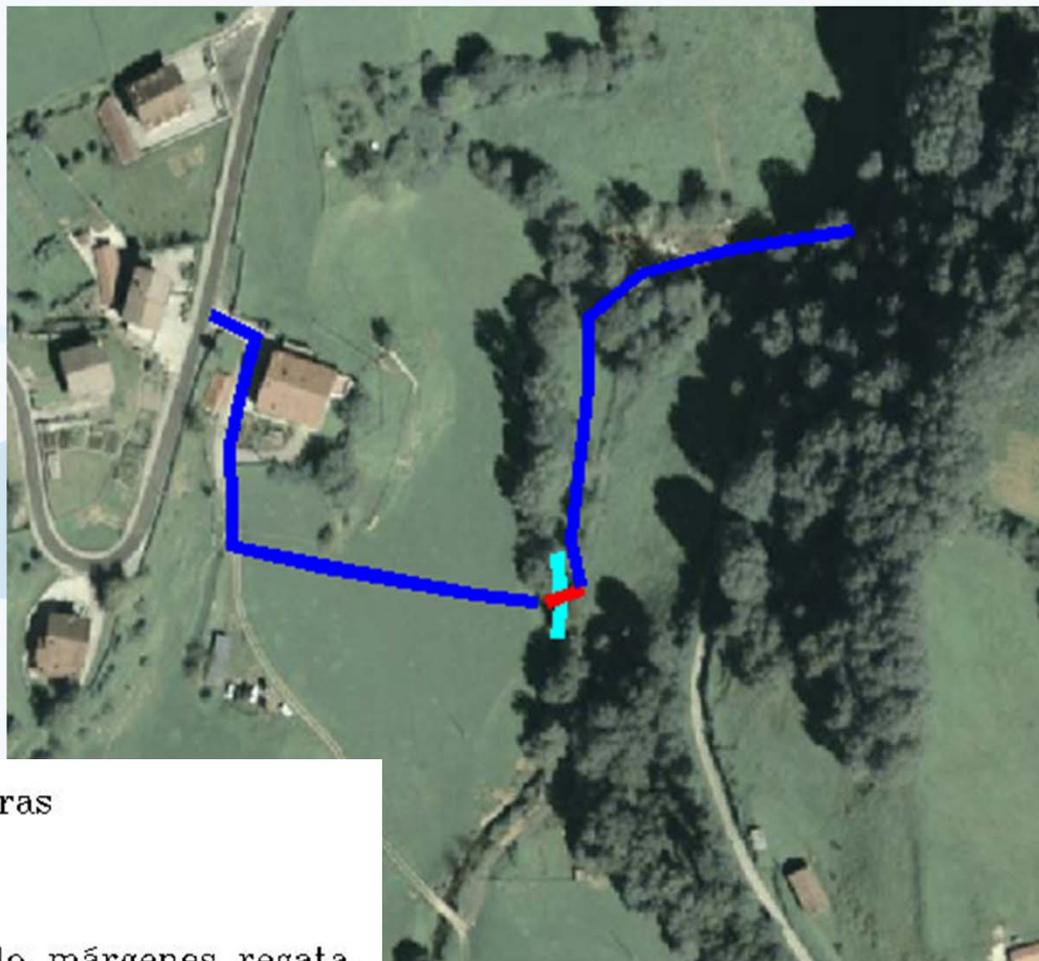
Trabajos a realizar:

Accesos posibles a zona de obras
-

Demolición presa
-

Regularizado lecho y reperfilado márgenes regata

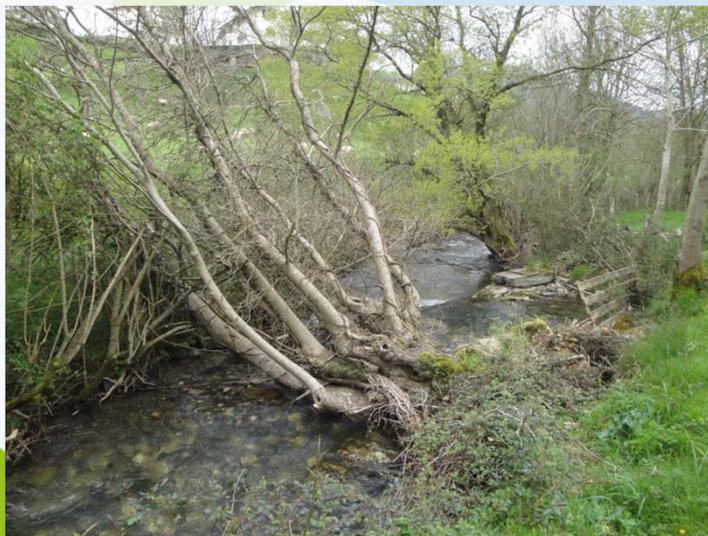
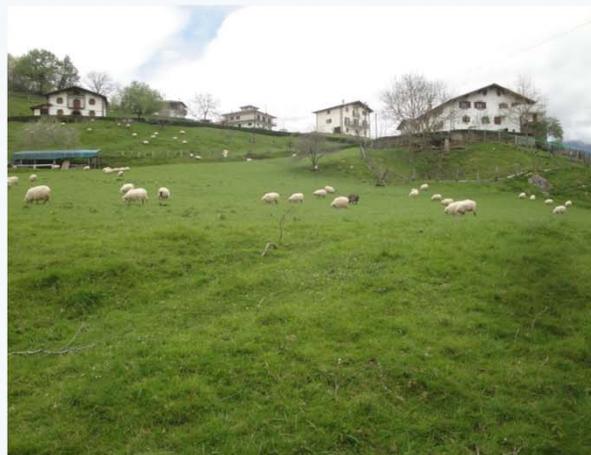
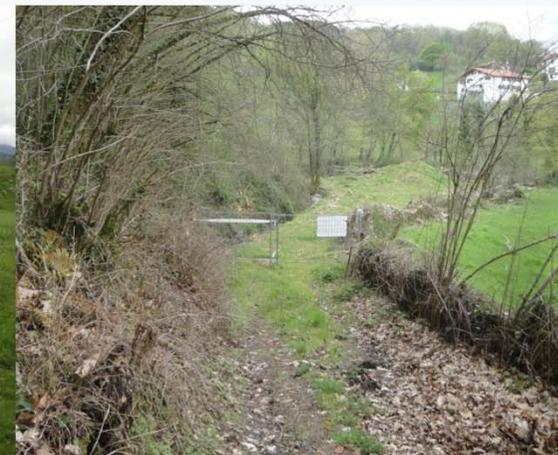
Actuación complementaria:

- Eliminación ejemplar arbóreo caído y cruzado en el cauce, aguas arriba presa, arrastrando con su tocón margen derecha del cauce.
