LIFE IREKIBAI.

Ríos abiertos: Mejorando la conectividad y los hábitats en ríos compartidos por Navarra y Gipuzkoa

3º Taller del Grupo de Trabajo del Proyecto IREKIBAI.**IREKIBAI Proiektuko Lan Taldearen 3. Tailerra**

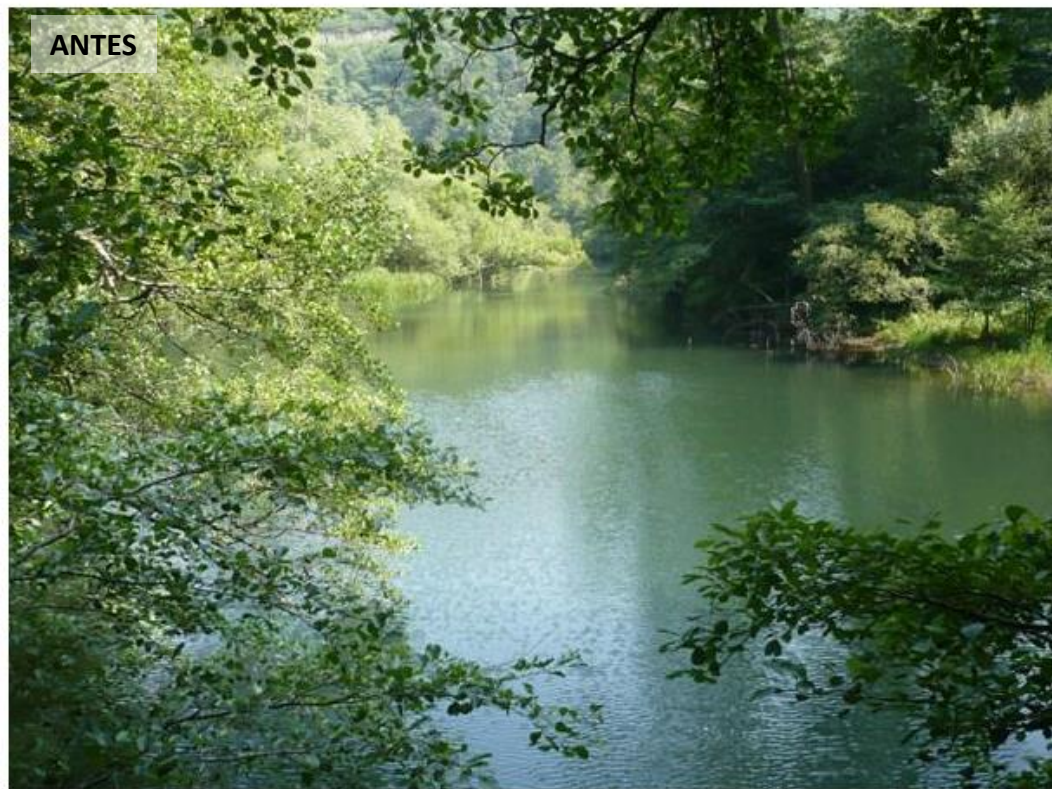
ANTES

Estación E-2 en la presa de Inturia. Antes del derribo y estado de la zona anteriormente embalsada tras 1 año

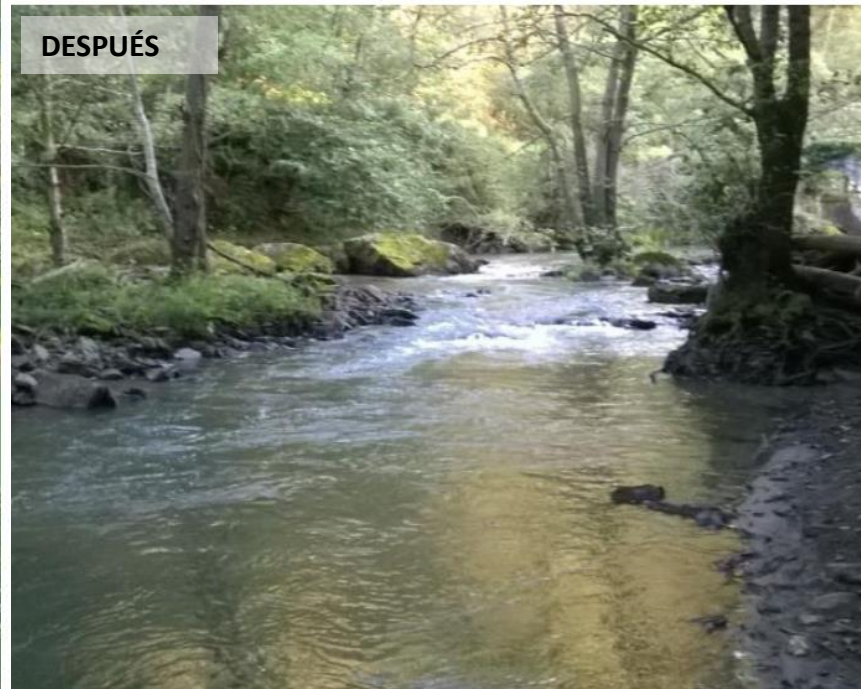
DESPUÉS

Estación E-2

Foto 2. Embalsamiento del azud de Inturia (E02)
