SEGUIMIENTO GEOMORFOLÓGICO DEL DERRIBO DE PRESAS EN LA CUENCA DEL BIDASOA EN NAVARRA

D1.LIFE14NAT/ES/000186 IREKIBAI

METODOLOGÍA BIDASOA

**SEGUIMIENTO Y RESULTADOS
DE LA DEMOLICIÓN DE LA
PRESA DE BERA**

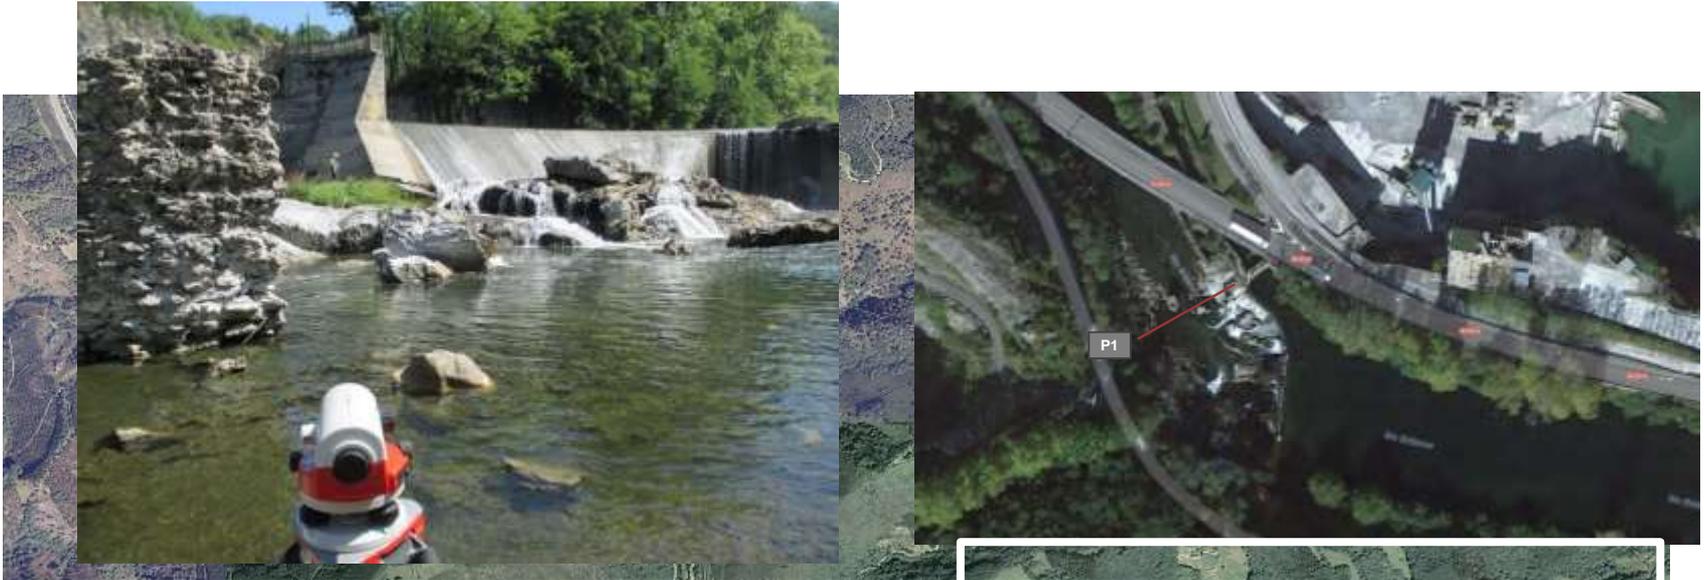
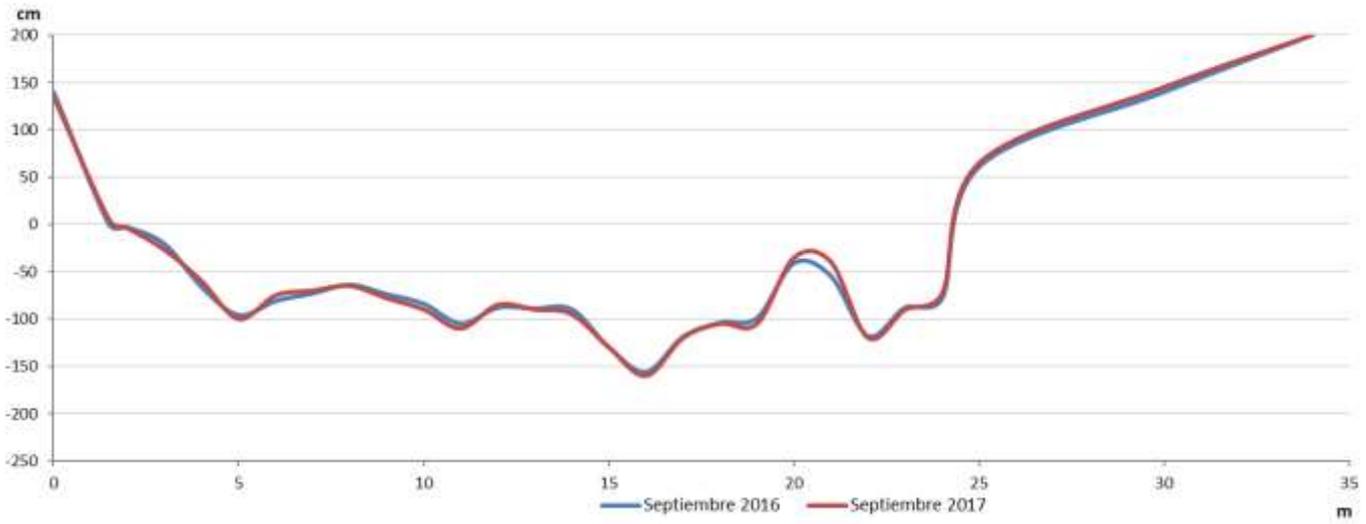
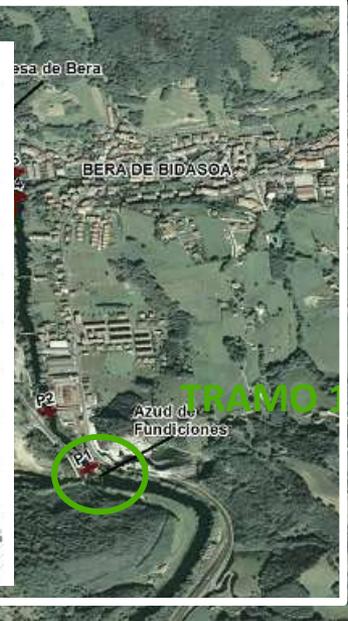
Morfología del cauce: secciones transversales-BERA

- **Tramo 1:** aguas arriba de la presa y fuera del embalse (P1)

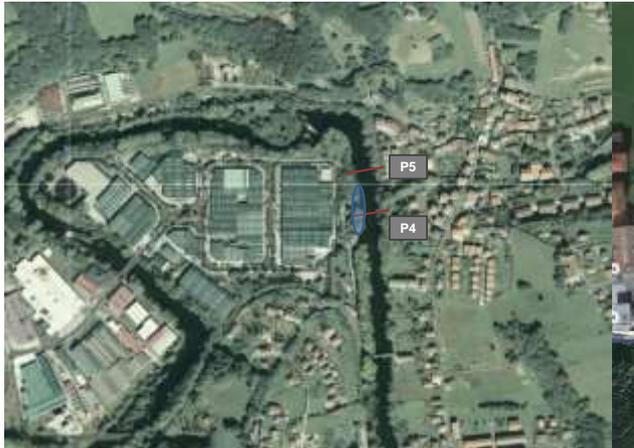
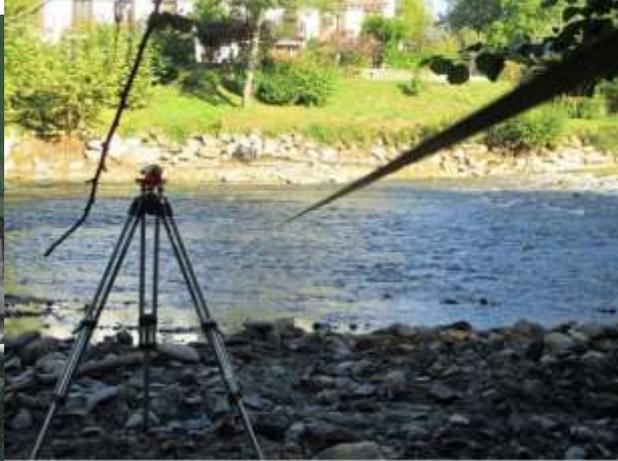
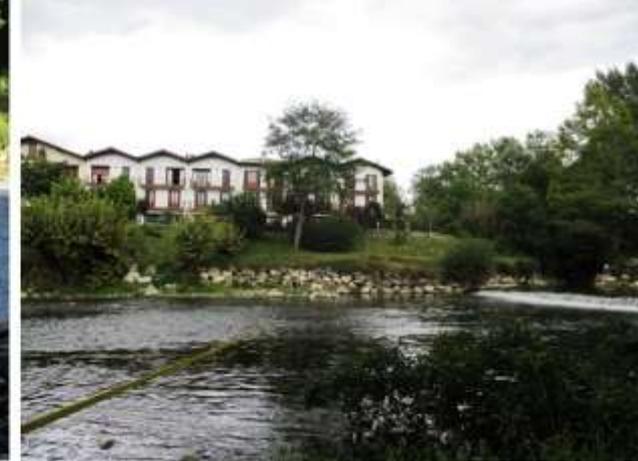
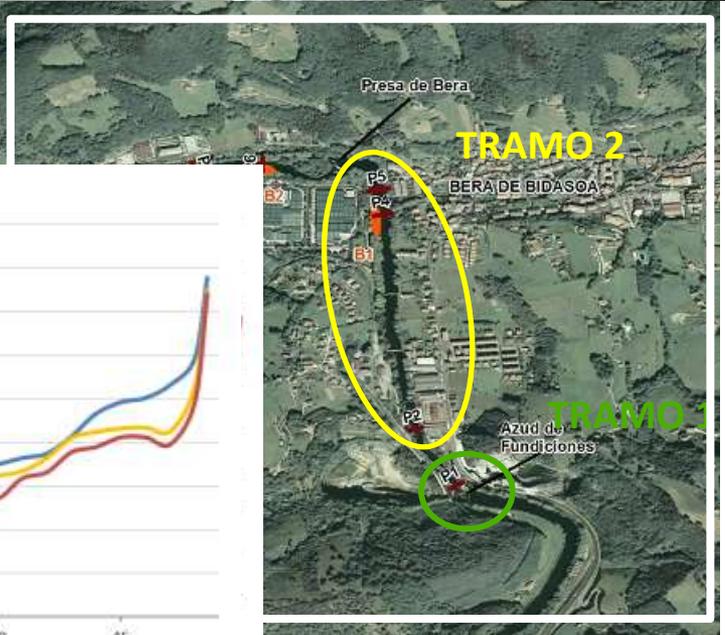
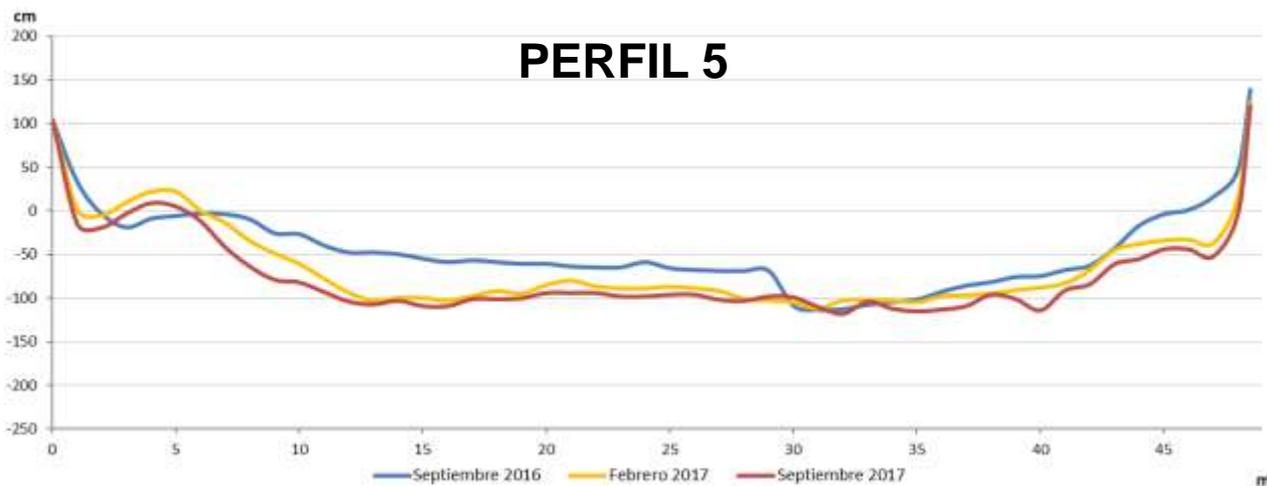
Morfología del cauce: secciones transversales-BERA

- **Tramo 1:** aguas arriba de la presa y fuera del embalse (P1)
- **Tramo 2:** vaso del embalse (P2 a P5)

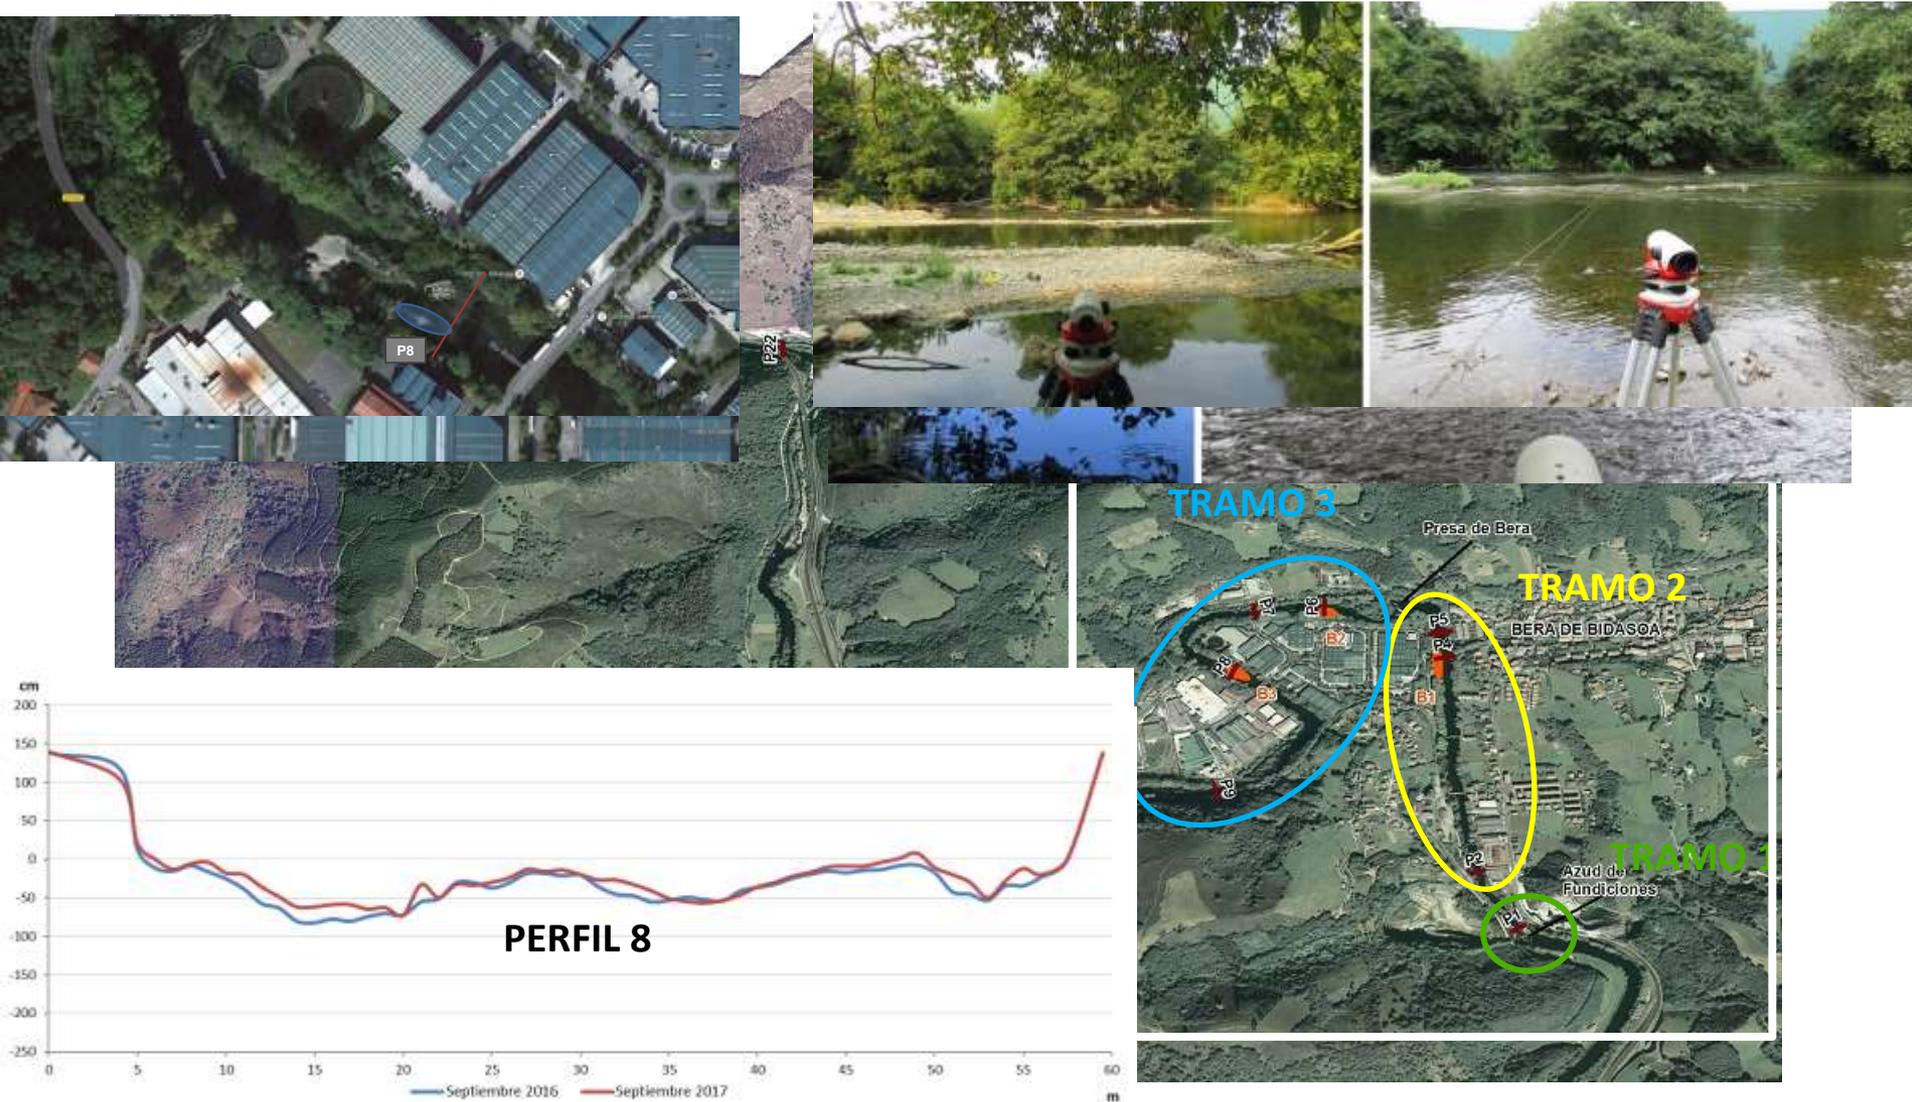
Morfología del cauce: secciones transversales-BERA

- **Tramo 1:** aguas arriba de la presa y fuera del embalse (P1)
- **Tramo 2:** vaso del embalse (P2 a P5)
- **Tramo 3:** aguas abajo de la presa (P6 a P9)

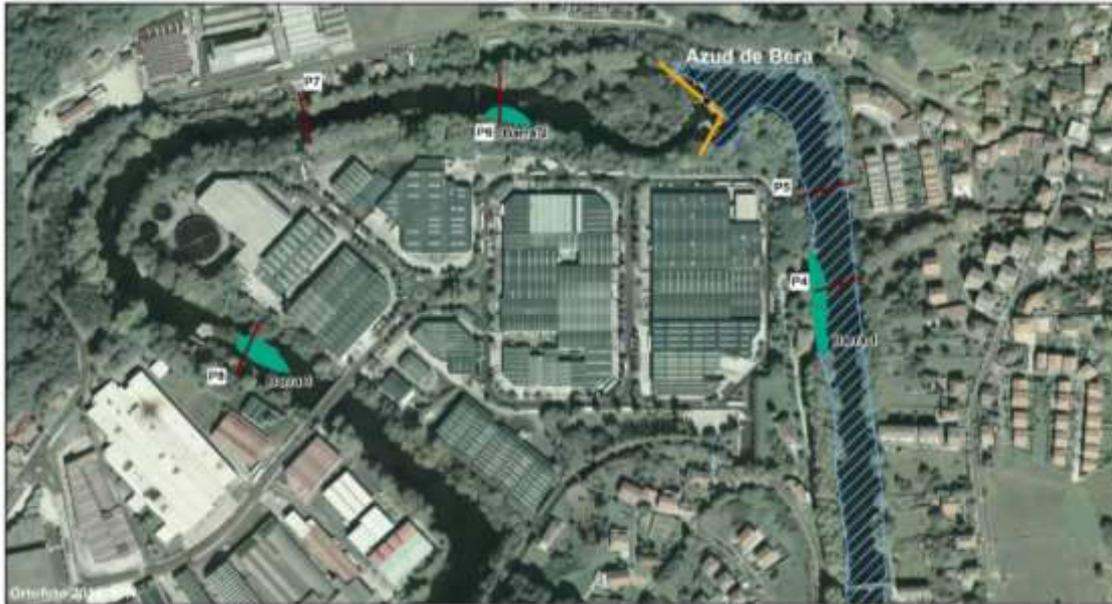
GRANULOMETRÍA: BERA

- **Barra 1:**
 - Reducción de sus dimensiones
 - Evacuación del material más fino de decantación del vaso del embalse
- **Barra 2:**
 - Disminución ligero material superficial y subsuperficial
 - Ambos procedentes del vaso del embalse
- **Barra 3:**
 - Reducción de sus dimensiones
 - Similares características del material superficial

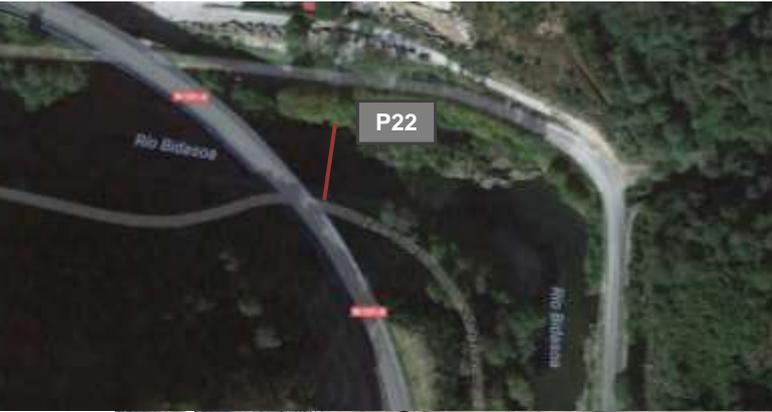
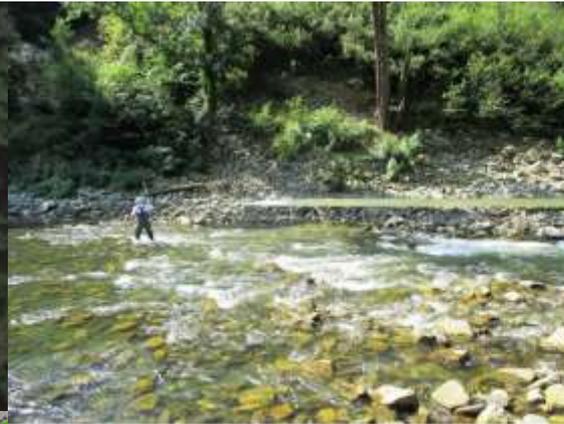
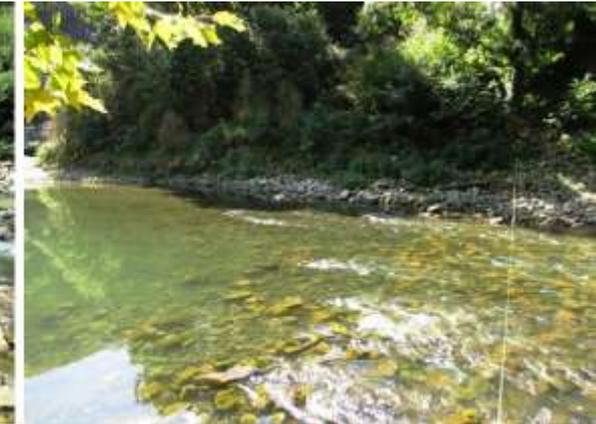
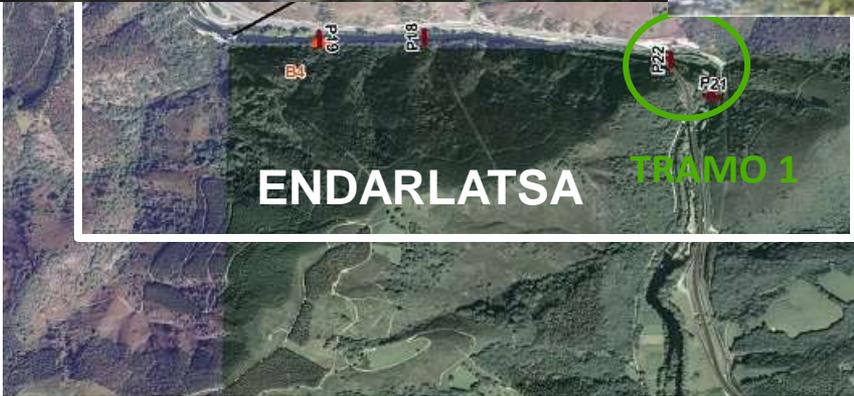
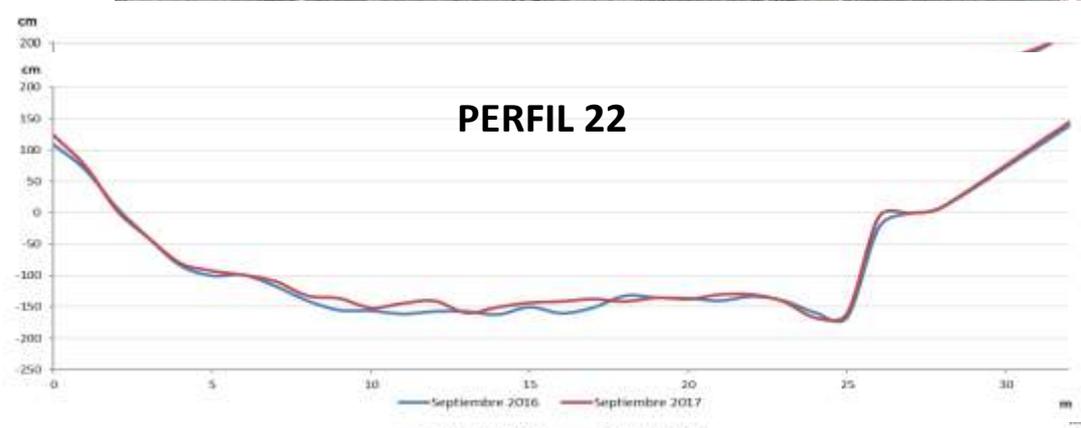
Morfología del cauce: secciones transversales-ENDARLATSZA

- Tramo 1: aguas arriba de la presa (P21 y P22)

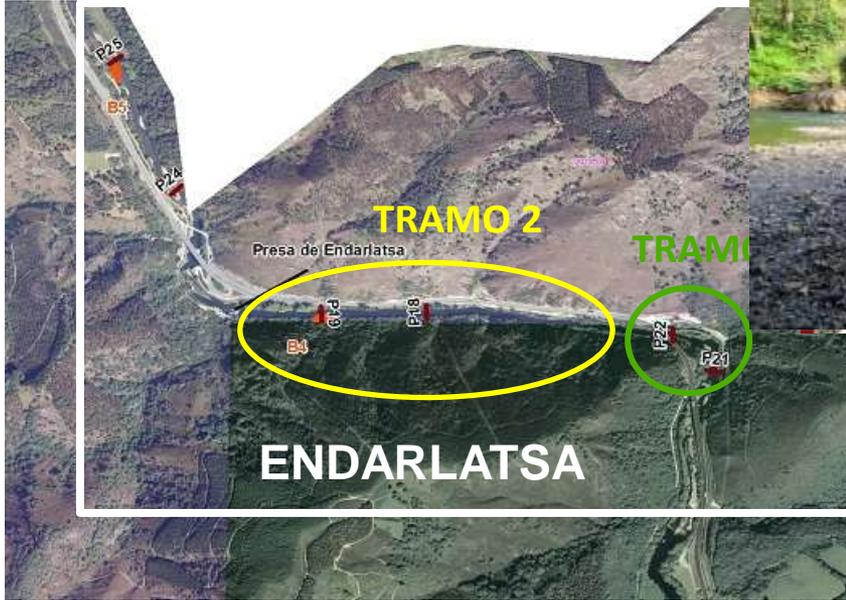
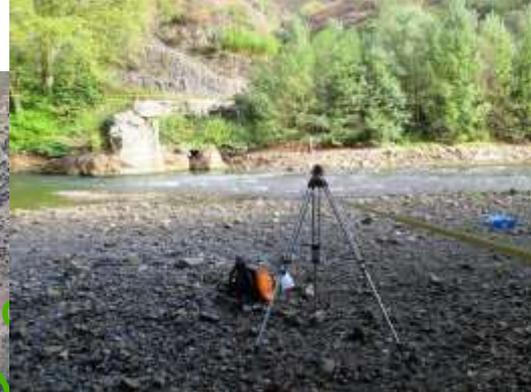
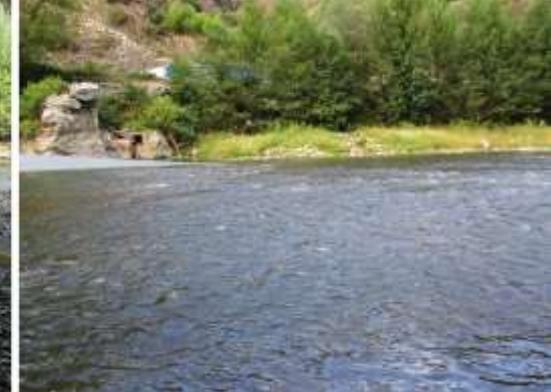
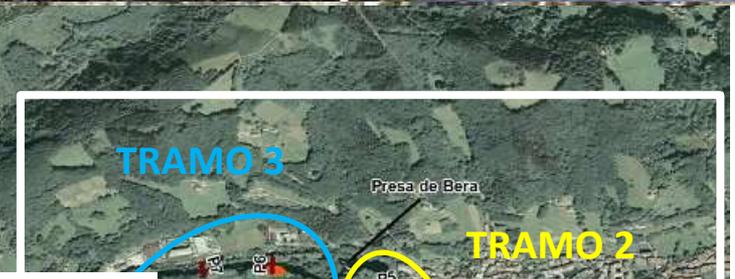
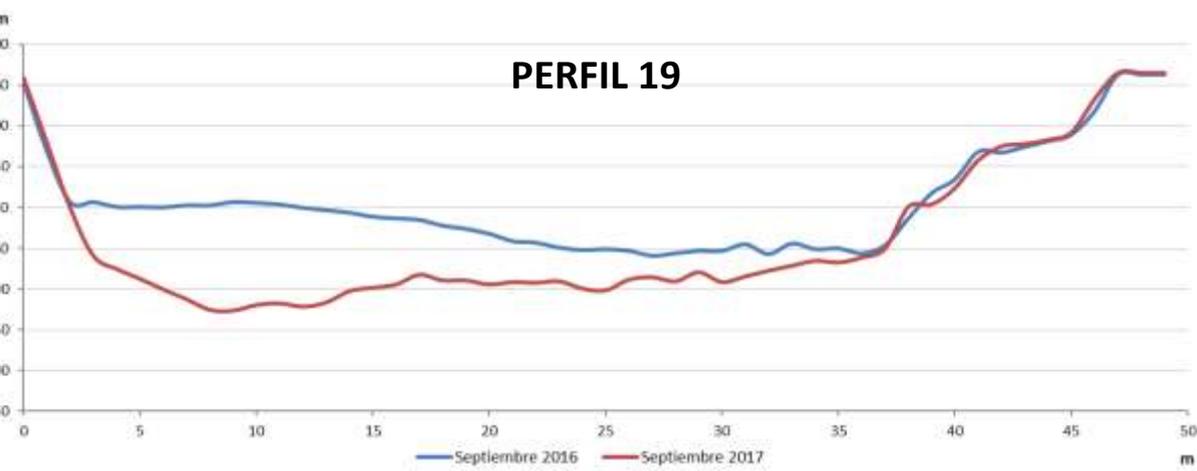
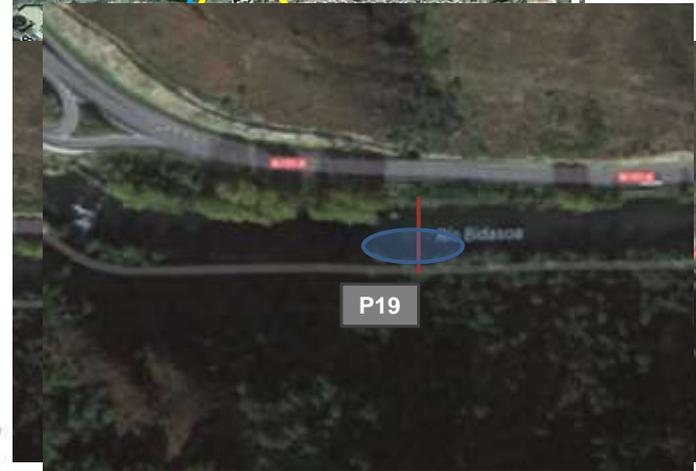
Morfología del cauce: secciones transversales-ENDARLATSA

- **Tramo 1:** aguas arriba de la presa (P21 y P22)
- **Tramo 2:** vaso del embalse (P18 y P19)

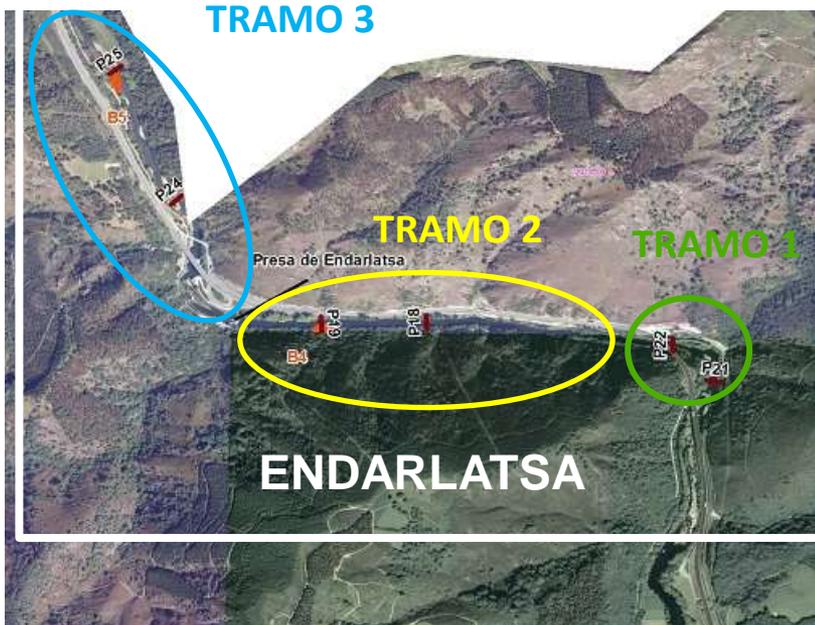
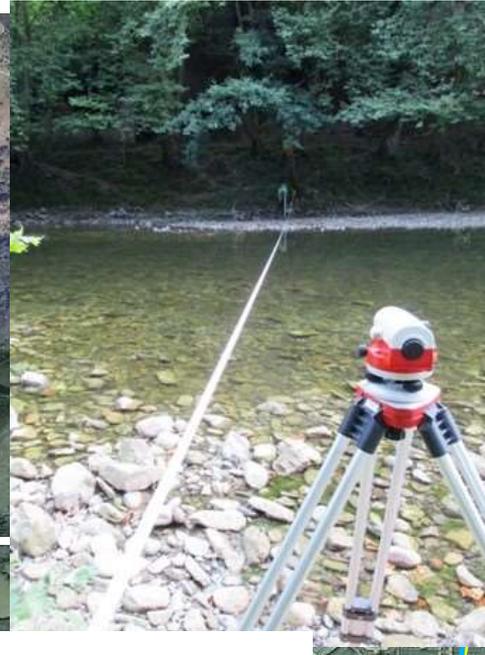
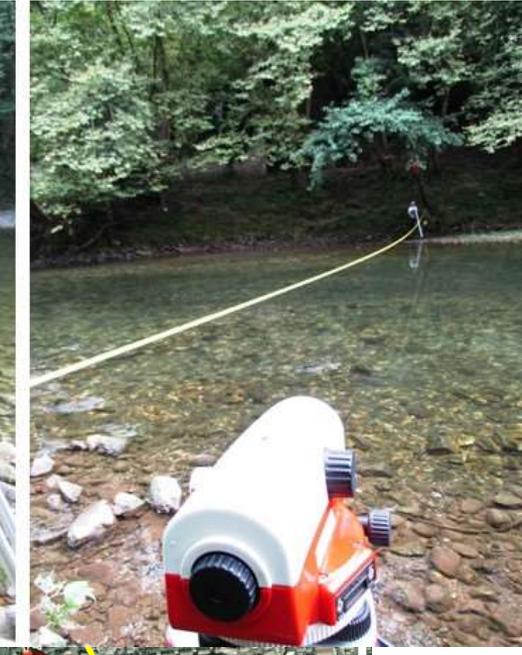
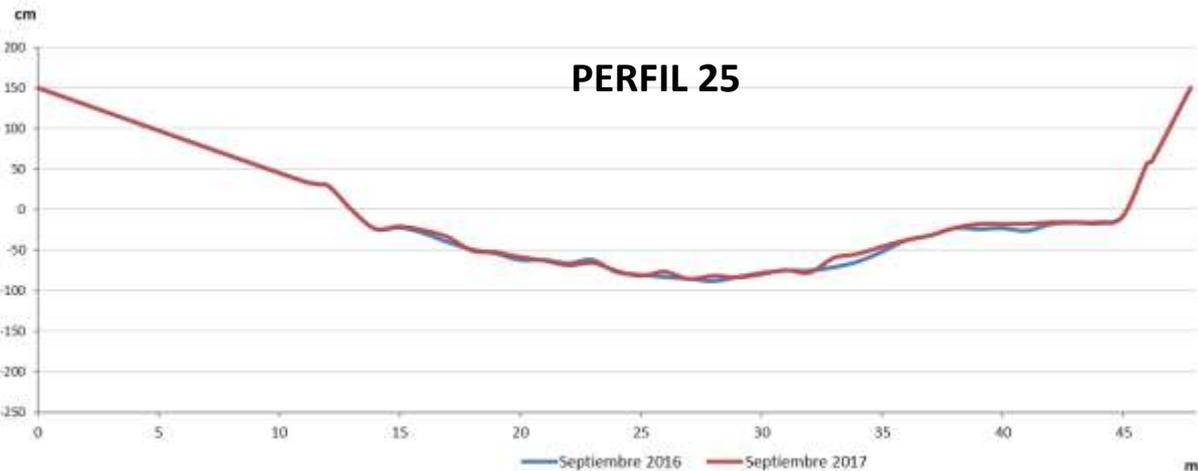
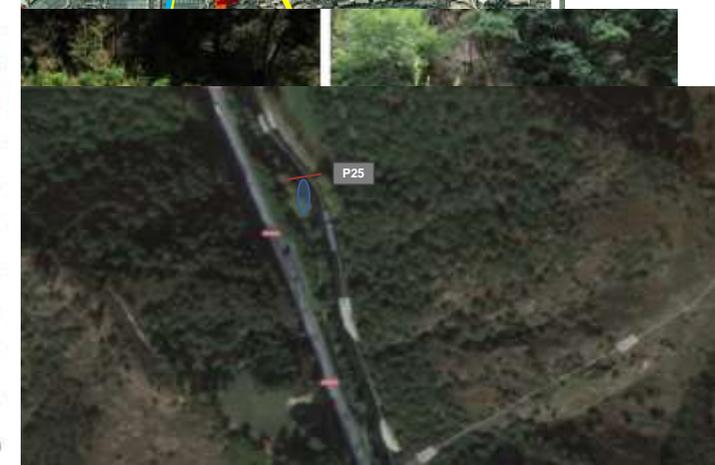
Morfología del cauce: secciones transversales-ENDARLATSA

- **Tramo 1:** aguas arriba de la presa (P21 y P22)
- **Tramo 2:** vaso del embalse (P18 y P19)
- **Tramo 3:** aguas abajo de la presa (P24 y P25)

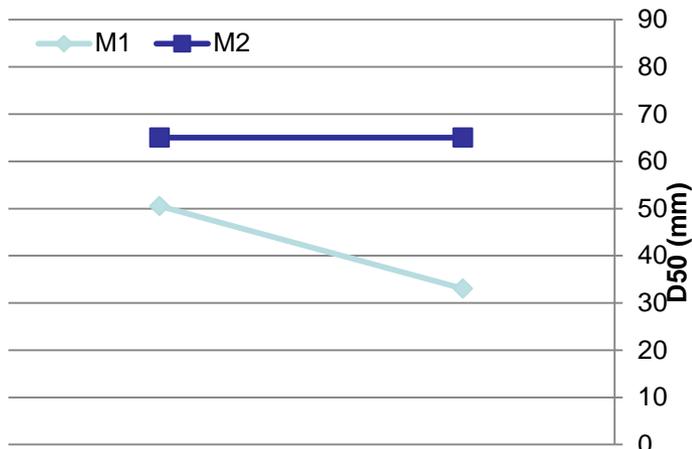
LONGITUDINAL

GRANULOMETRÍA: ENDARLATSÁ

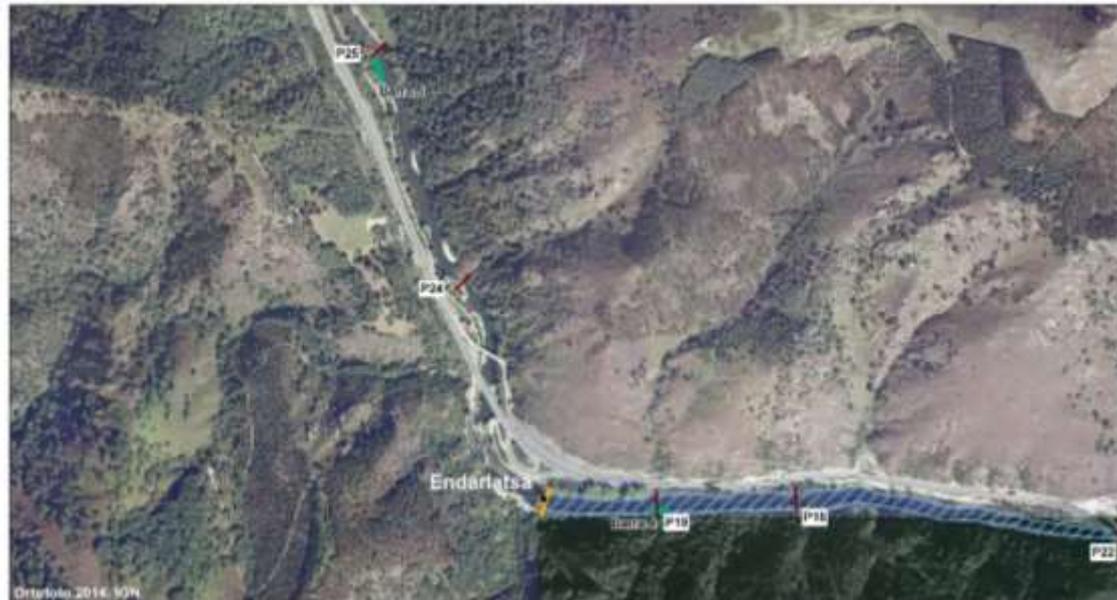
- **Barra 4:**
 - Reducción de sus dimensiones
 - Evacuación del material más fino de decantación del vaso del embalse
- **Barra 5:**
 - Incremento tamaño superficial
 - Disminución subsuperficial

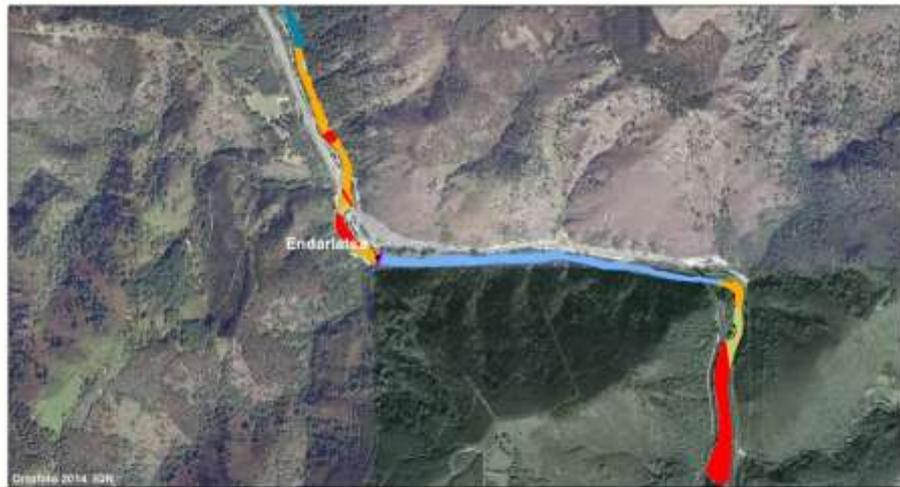
HÁBITATS FLUVIALES EN EL RÍO BIDASOA - ENDARLATSÁ

Hábitats 2016

- POZA
- RAMPA
- RÁPIDO
- TABLA
- ZONA EMBALSADA

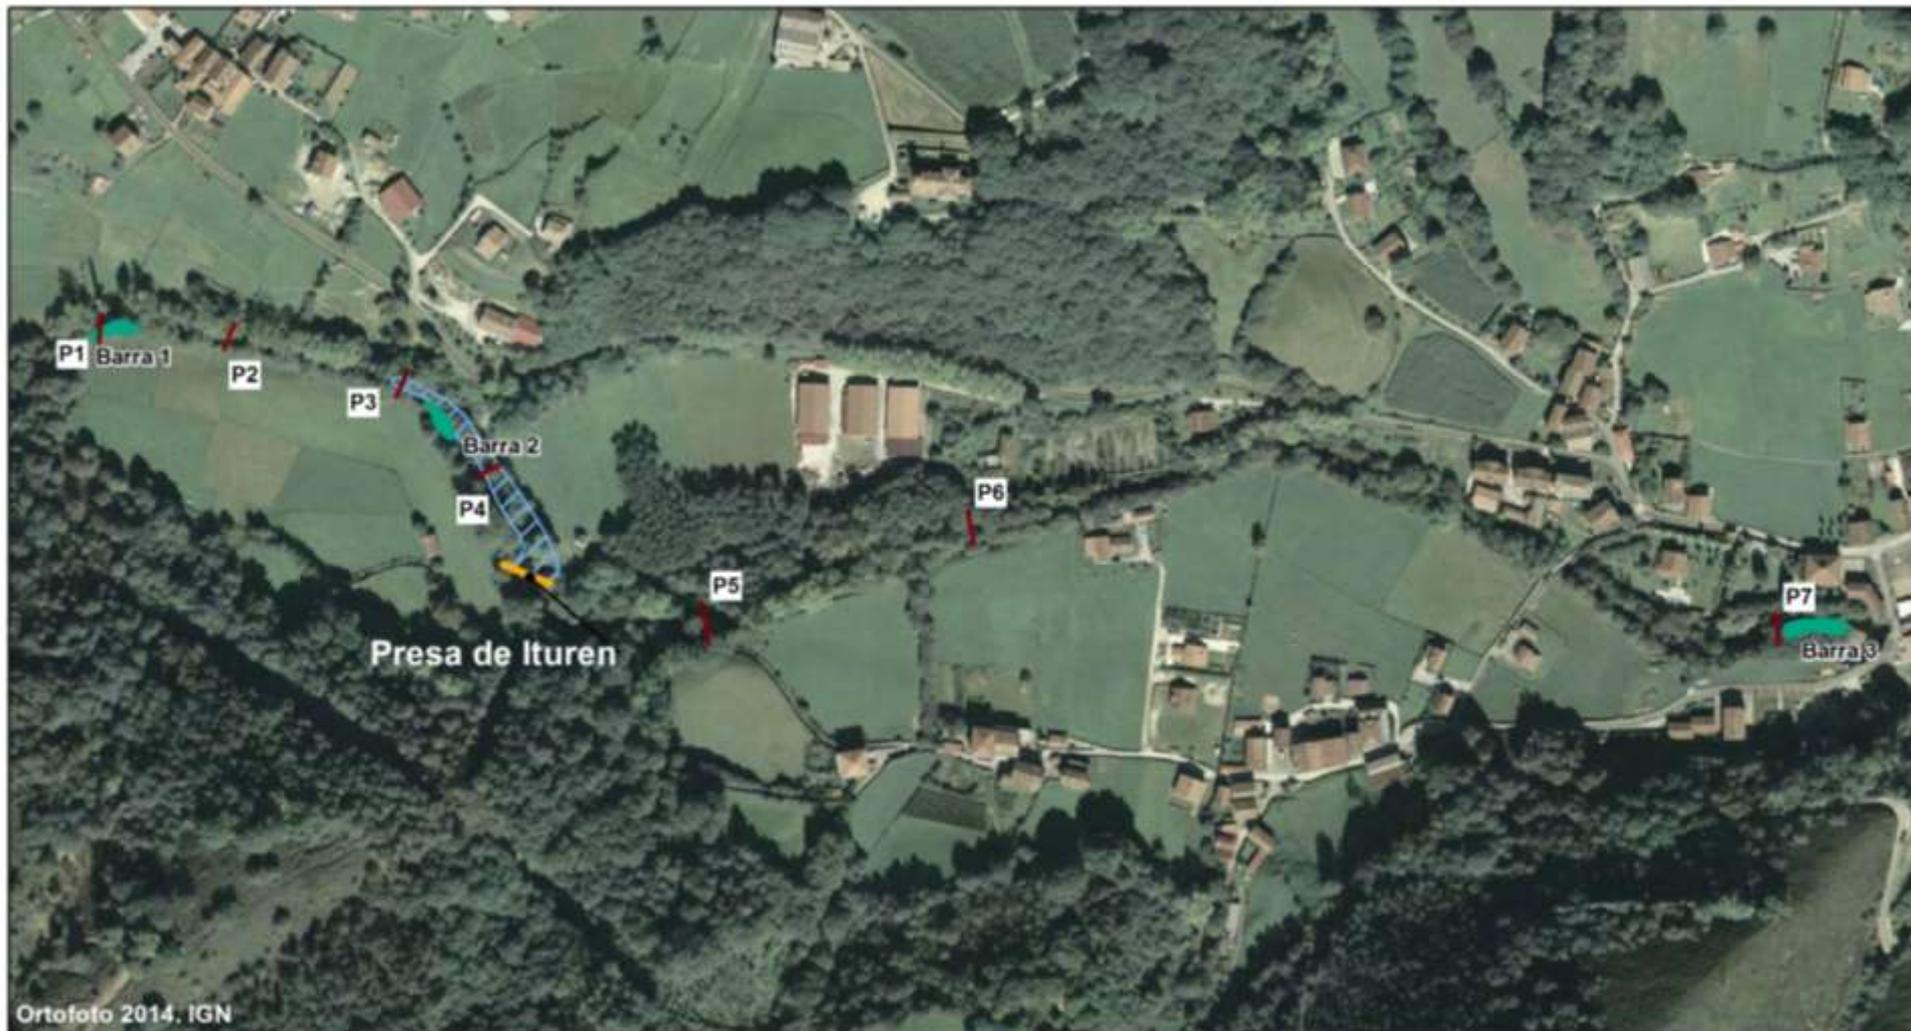
Morfología del cauce: secciones transversales

- Distribución de secciones transversales y granulometrías ITUREN

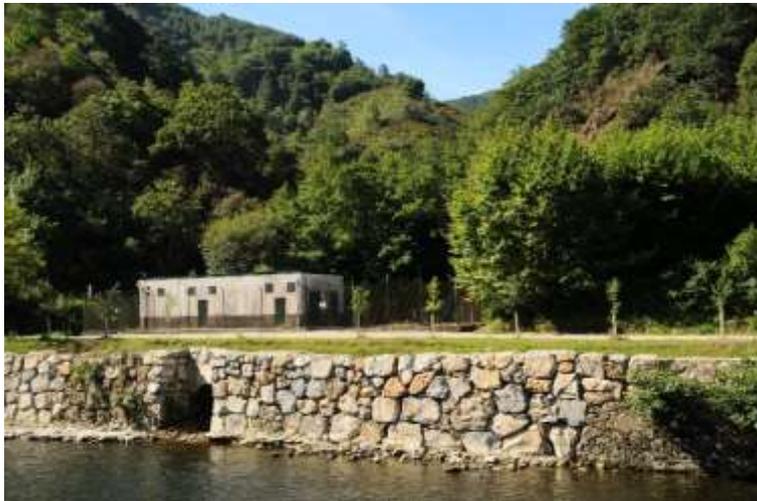
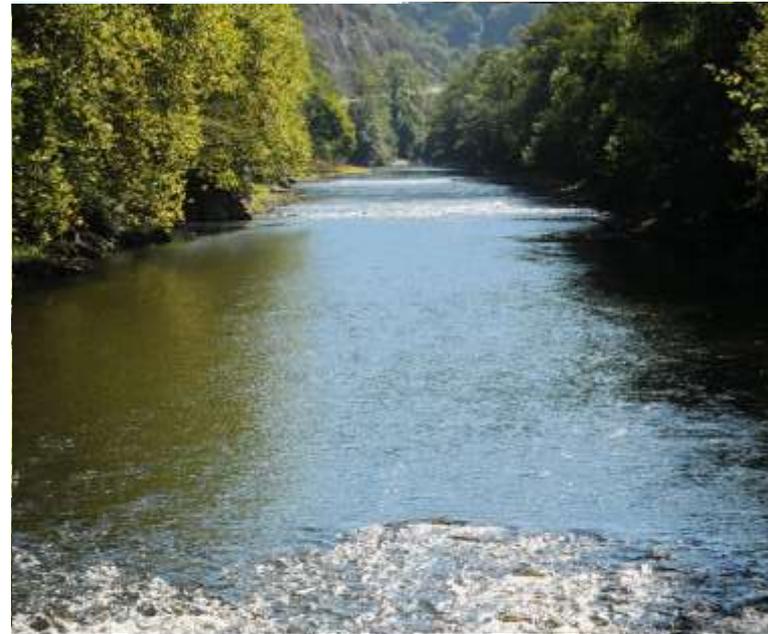
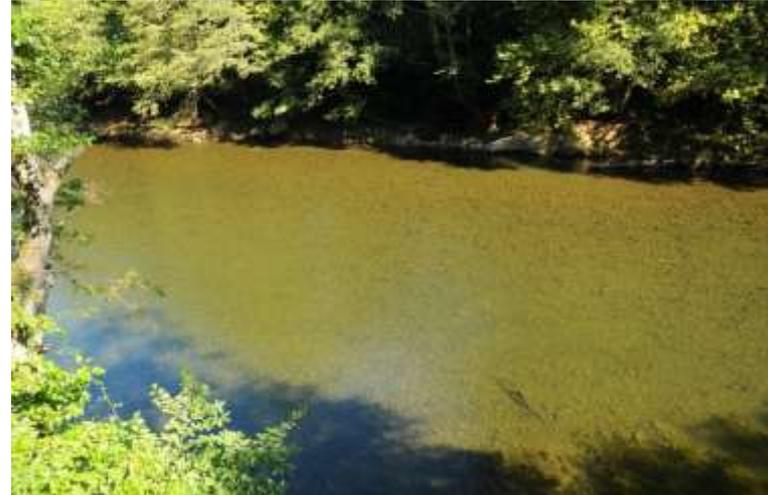
PAISAJE EN EL RÍO BIDASOA - ENDARLATSA

- Singularidad ecológica o geomorfológica
- Riqueza del paisaje
- Valor patrimonial cultural
- Valor de uso
- Calidad escénica del conjunto

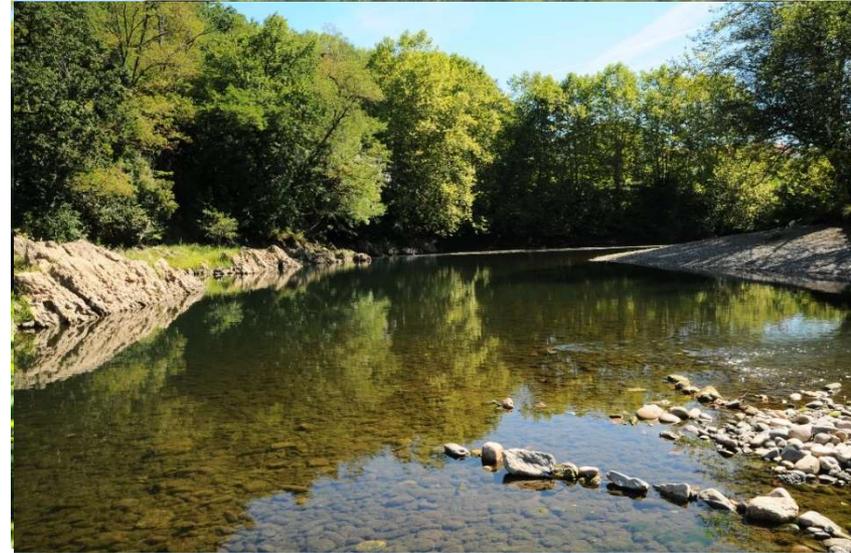
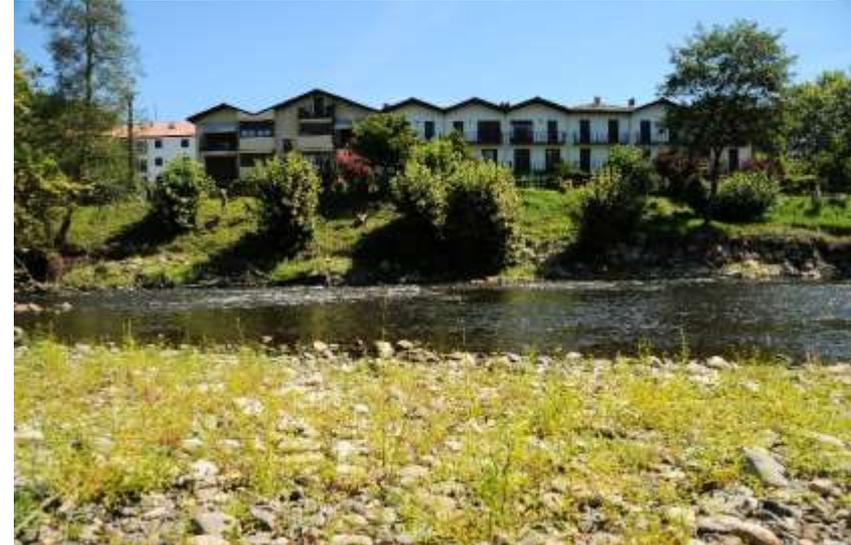
PAISAJE EN EL RÍO BIDASOA - BERA

- Singularidad ecológica o geomorfológica
- Riqueza del paisaje
- Valor patrimonial cultural
- Valor de uso
- Calidad escénica del conjunto
